# Asbestinventarisatetest

Kemstraat 18/1, 3770 Riemst

Attestnummer : **20241108-000212.000**

Uitgegeven op : **08.11.2024**

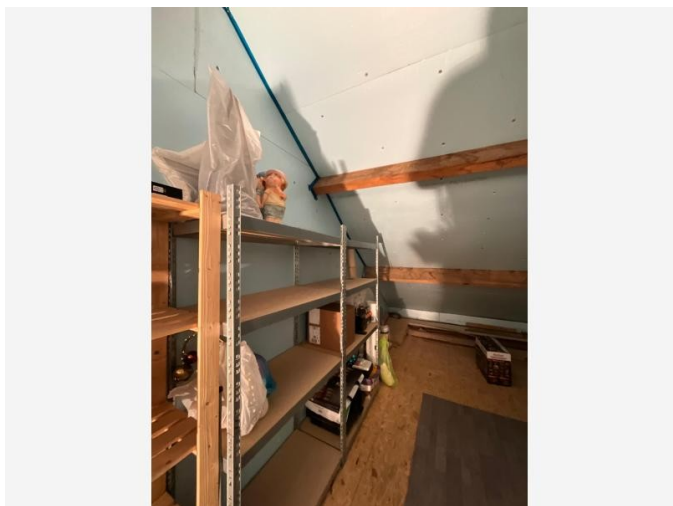
Situeringsfoto

**Reden:** aanwezigheid onderdak kon niet vastgesteld worden

**Uitleg van de asbestdeskundige:** Middellange termijnbeperking

Aanwezigheid onderdak kon niet vastgesteld worden: isolatieplaten aan de binnenkant / niet duidelijk adv opheffen dakpan / geen dakraam aanwezig

Bij werken kan een stelling geplaatst worden om bijkomend te controleren

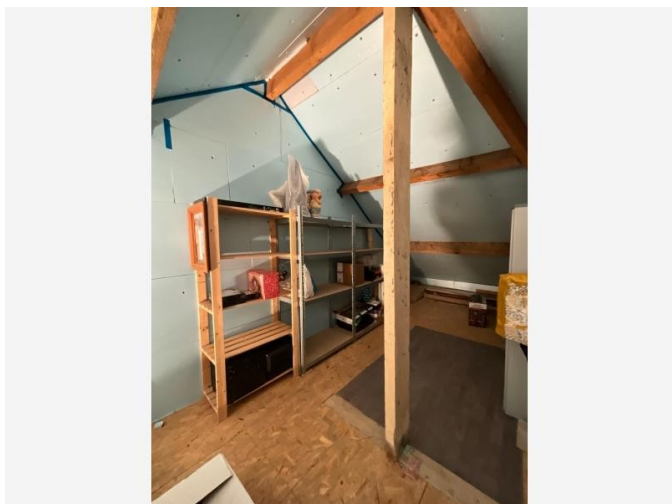
Zolder werd nagekeken, geen asbestverdachte toepassingen aangetroffen.

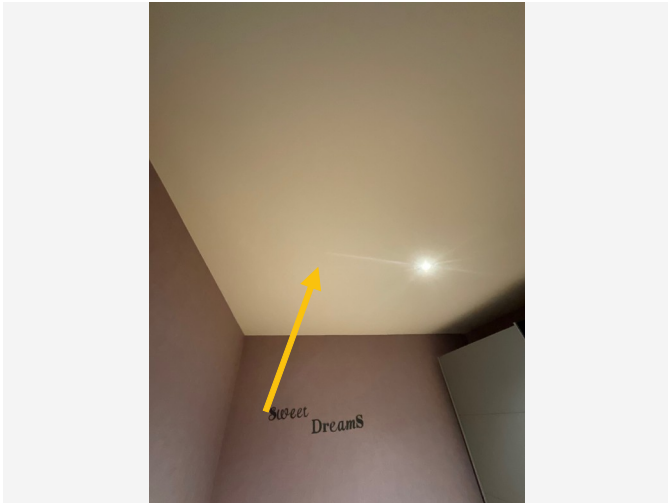
Er zijn plafonds afgewerkt in plaatmateriaal. Het is niet duidelijk of er pleisterwerk of verdacht materiaal aanwezig is achter deze valse plafonds, het is aangewezen om bijkomend onderzoek uit te voeren bij werken.

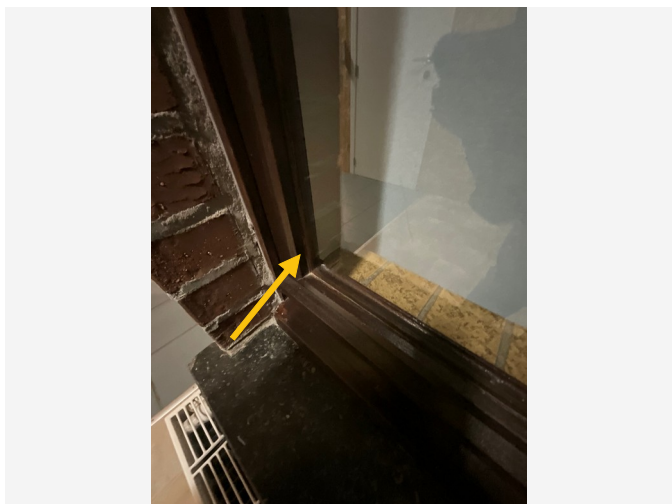
De stopverf werden gecontroleerd en als niet-asbesthoudend beschouwd. (zacht en elastisch)

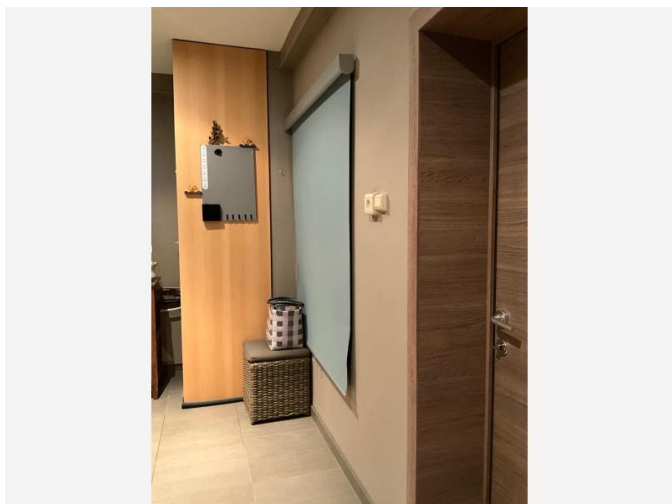
Er zijn binnenwanden afgewerkt met vals plaatmateriaal .

Het is niet duidelijk of er verdacht pleisterwerk of ander materiaal aanwezig is achter deze valse wanden, het is aangewezen om bijkomend onderzoek uit te voeren bij werken.

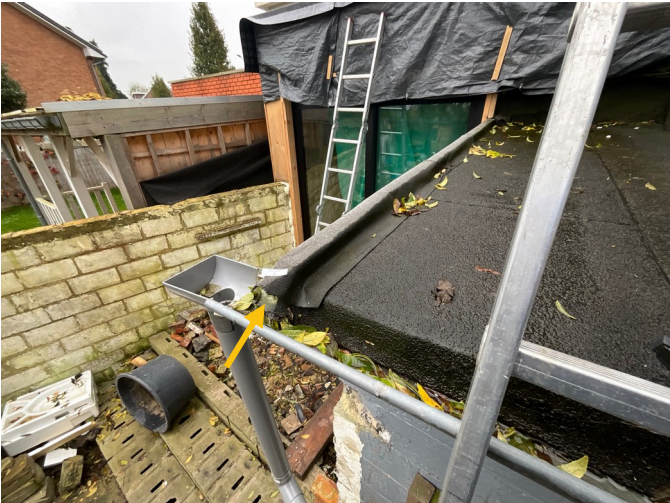
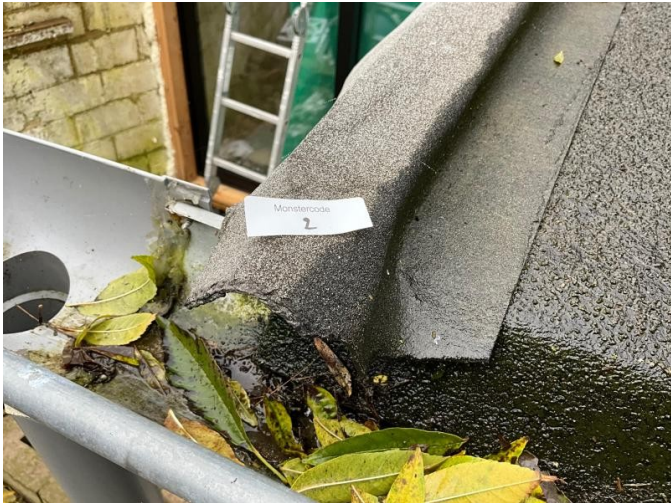
Geen asbest

| # | Type | Referentie | Resultaat |
|---|---|---|---|
| 6.1 | Puntmonster | 2 | Geen asbest |

| Opmerking | Er werd een staal genomen aan een overlappend stuk roofing waardoor de waterdichtheid van de dakbedekking niet in het gedrang. Het is niet duidelijk of er asbestverdachte onderlagen aanwezig zijn.. De vermelde oppervlaktes, diktes en volumes betreffen een beredeneerde schatting. Er worden geen rechten verleend aan deze oppervlaktes/diktes/volumes. |

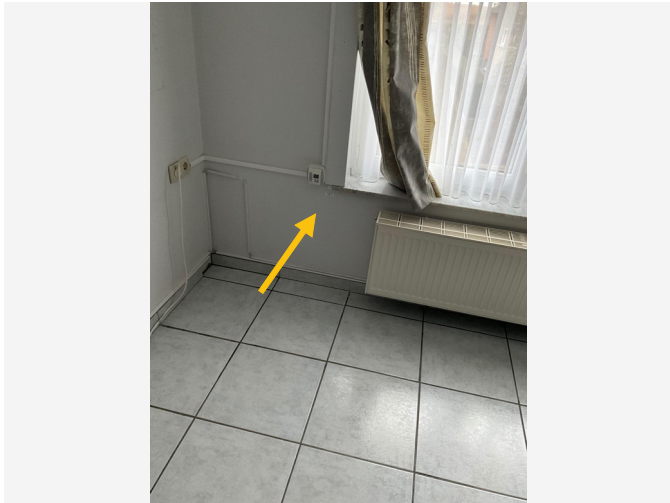
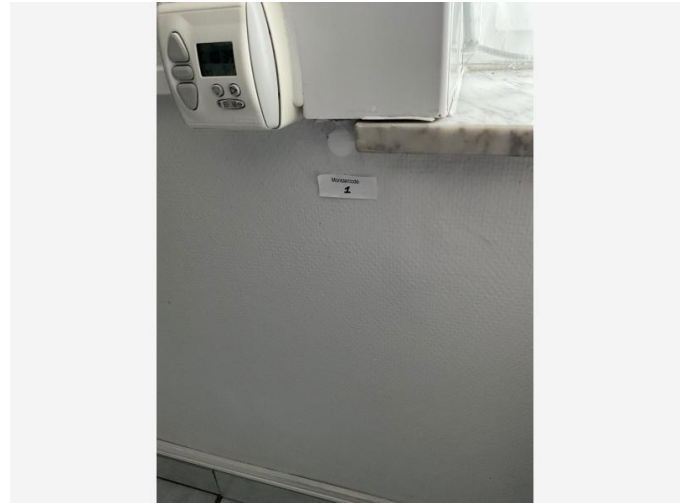
Geen asbest

| # | Type | Referentie | Resultaat |
|---|---|---|---|
| 7.1 | Mengmonster | 1 | Geen asbest |

| Opmerking | <p>Volgens het inspectieprotocol is een monstername van het pleisterwerk verplicht om dit te identificeren als niet-asbesthoudend.</p> <p>Locatie staalnames: individuele ruimte: slaapkamer / natte ruimte: keuken / stookplaats: niet bepleisterd / traphal: hal</p> <p>De vermelde oppervlaktes en volumes betreffen een beredeneerde schatting. Er worden geen rechten verleend aan deze oppervlaktes/volumes. De dikte is een schatting die voorkomt uit de monsterplaatsen en is daarom niet altijd representatief.</p> |
