# Asbestinventarisatietest

Beisstraat 1, 3730 Hoeselt

Attestnummer : 20240716-000408.000

Uitgegeven op : 16.07.2024

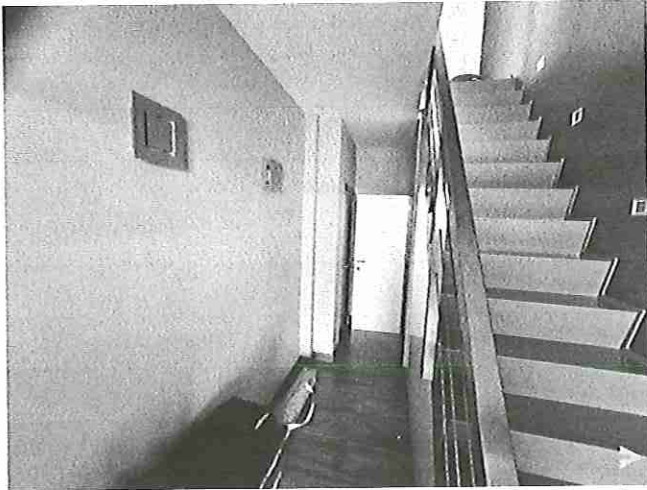
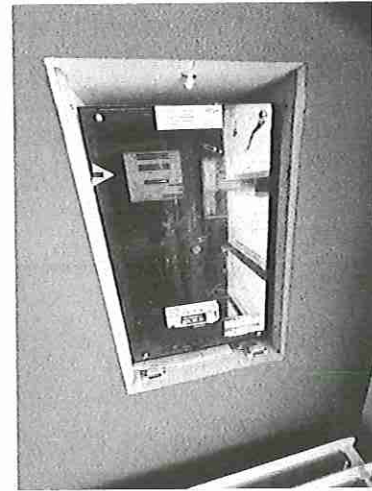
## Fiche 1: Elektriciteitsmeter

Eindbeoordeling materiaalrisico      Zeer laag materiaalrisico en/of zeer lage kans op vezelvrijgave

Gebondenheid      Categorie 1: hechtgebonden in oorsprong

Asbestsoort (vezeltype)      Crocidoliet aanwezig

Asbestconcentratie      Laag (< 50%)

Afschermingsgraad van het gehele materiaal      Stootvaste afscherming of omkasting

Toestand van het materiaal      Onbeschadigd, niet verweerd

Het asbestmateriaal valt onder de mijlpaal van 2040.

| Asbestmateriaal | Plaat, paneel, tablet - Type Bakeliet |
| Eenvoudig bereikbaar | <ul style="list-style-type: none"><li>• Nee</li><li>• Het asbestmateriaal is bedekt (uitgezonderd laag verf, coating, behang, kunststof, textiel) en het wegnemen van het bedekkende materiaal kan niet zonder het bedekkende materiaal te beschadigen.</li></ul> |

- Zorg voor een veilig beheer. Vermijd het beschadigen van het asbestmateriaal. Controleer de toestand jaarlijks op wijzigingen.

- Eenvoudige handelingen: mag via doe-het-zelf of door werknemer(s) met opleidingsattest eenvoudige handelingen  
Deze meter is eigendom van de netbeheerder. Opgepast: deze staat onder spanning. U mag deze niet zelf verwijderen. Deze wordt gratis vervangen. **Contacteer hiervoor uw netbeheerder.**

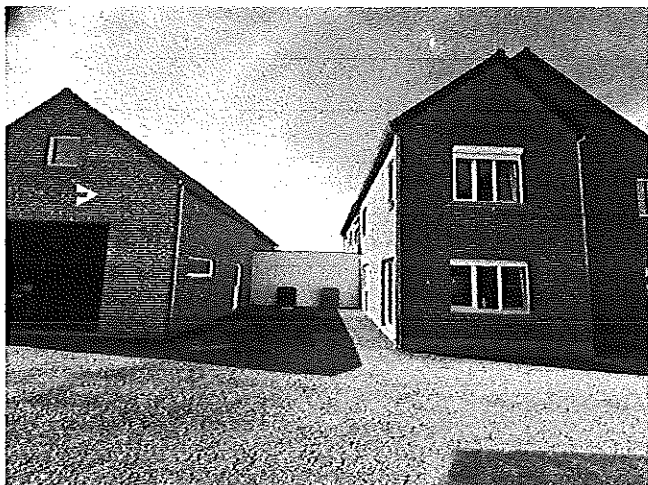
## Fiche 2: Volledig gerenoveerde garage en nieuwe berging

Bouwjaar: 2004

*Constructies gebouwd vanaf 2001 moeten niet onderzocht worden*

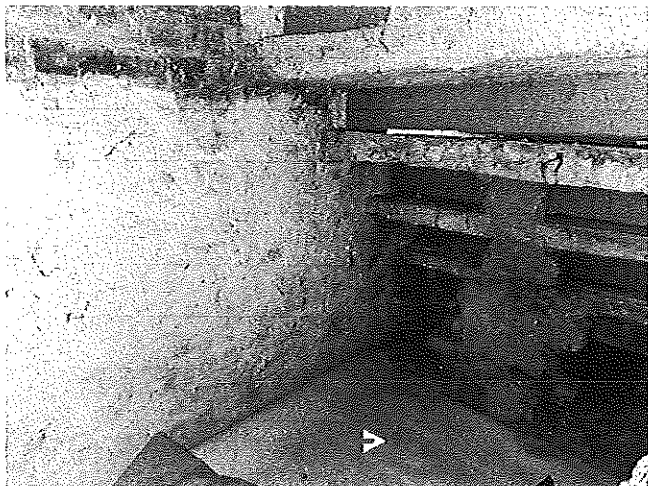
## Fiche 3: Vloerzeil kelder

Het vloerzeil onder de keldertrap is flexibel en zacht aan de onderkant en dus niet-asbestverdacht.

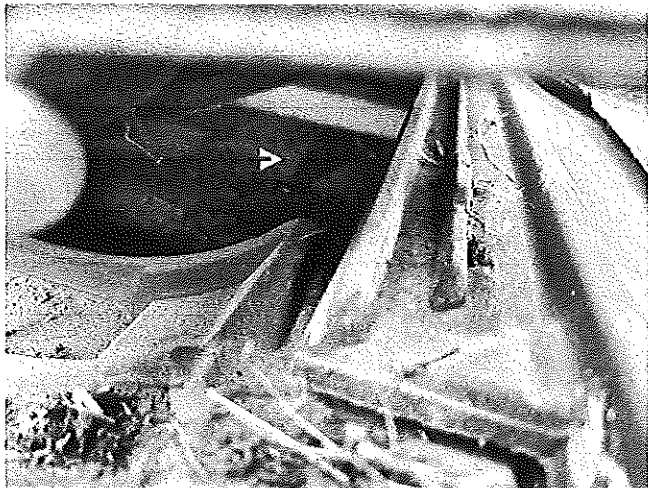
## Fiche 4: Onderdak

Het betreft een nieuw kunststof onderdak en is niet-asbestverdacht

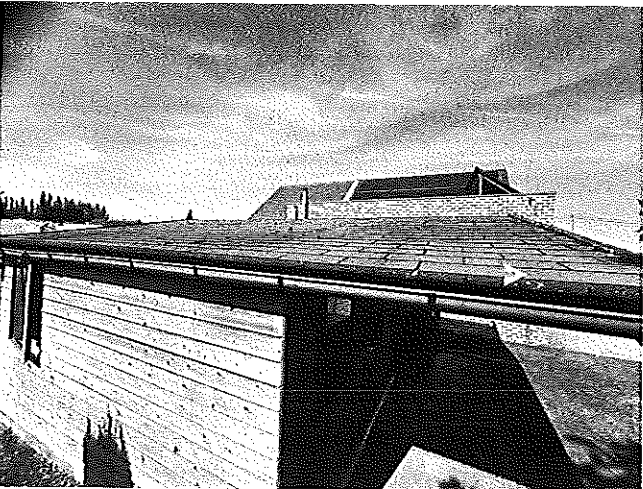
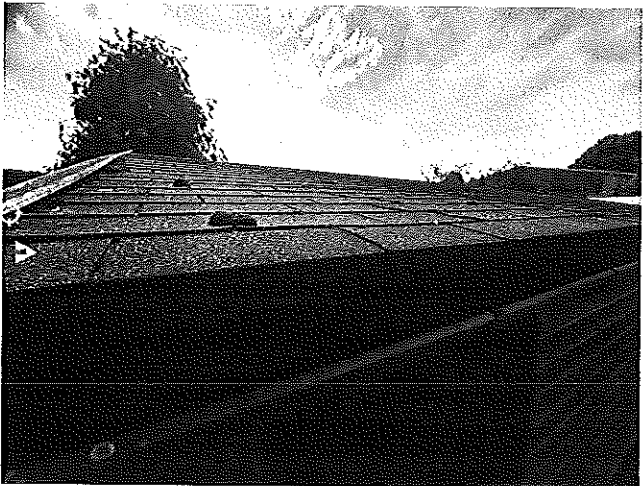
# Fiche 5: Bitumen dak houten tuinhuis

Geen asbest

| # | Type | Referentie | Resultaat |
|---|---|---|---|
| 5.1 | Puntmonster | SN02 | Geen asbest |

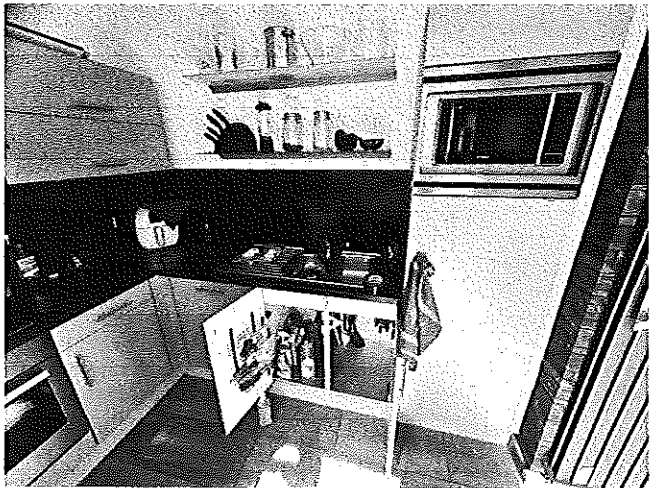
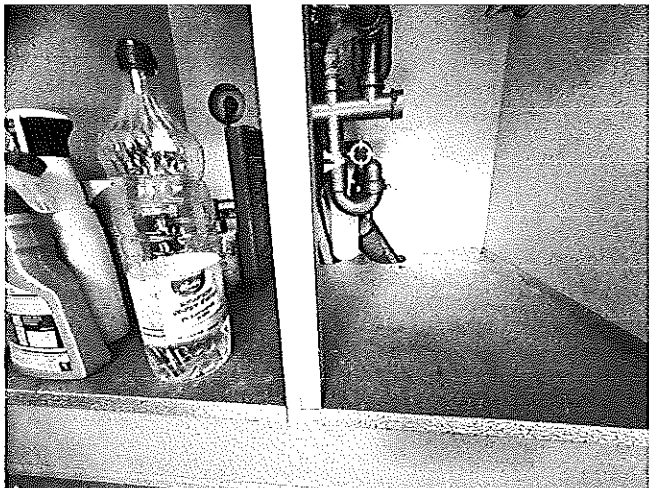
## Fiche 6: Pleisterwerk muren

Geen asbest

| # | Type | Referentie | Resultaat |
|---|---|---|---|
| 6.1 | Mengmonster | SN01 | Geen asbest |

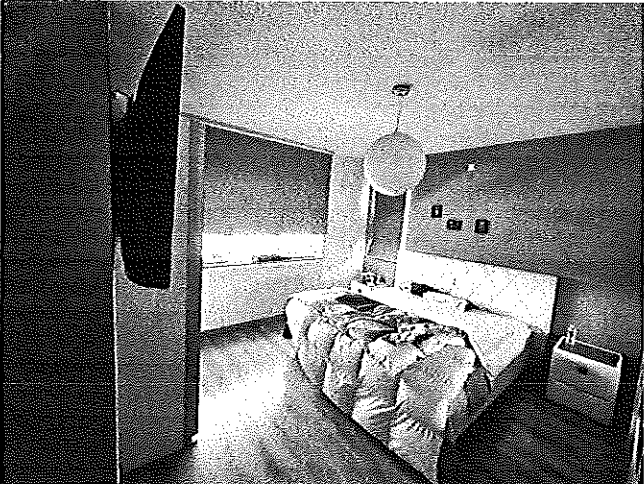
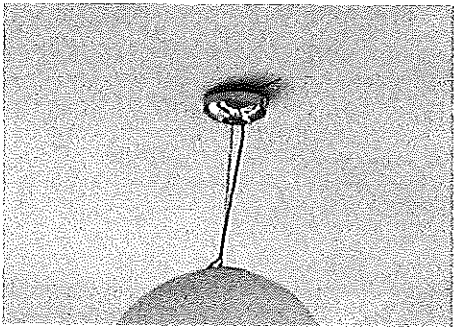
# Fiche 7: Pleisterwerk plafonds

Geen asbest

| Opmerking | <p>Er is enkel pleisterwerk plafond aanwezig in de 2 slaapkamers op verdieping. De rest van huis heeft valse plafonds van gyproc.</p> <p>Het plafond is mee bepleisterd gelijk met de muren. Staalname van dit plafond werd gedaan samen met de muren en is dus ook negatief volgens analyse.</p> |
