# Asbestinventarisatetest

Hoogeind 64, 2400 Mol

Attestnummer : 20240601-000133.000

**Niet-asbestveilig**

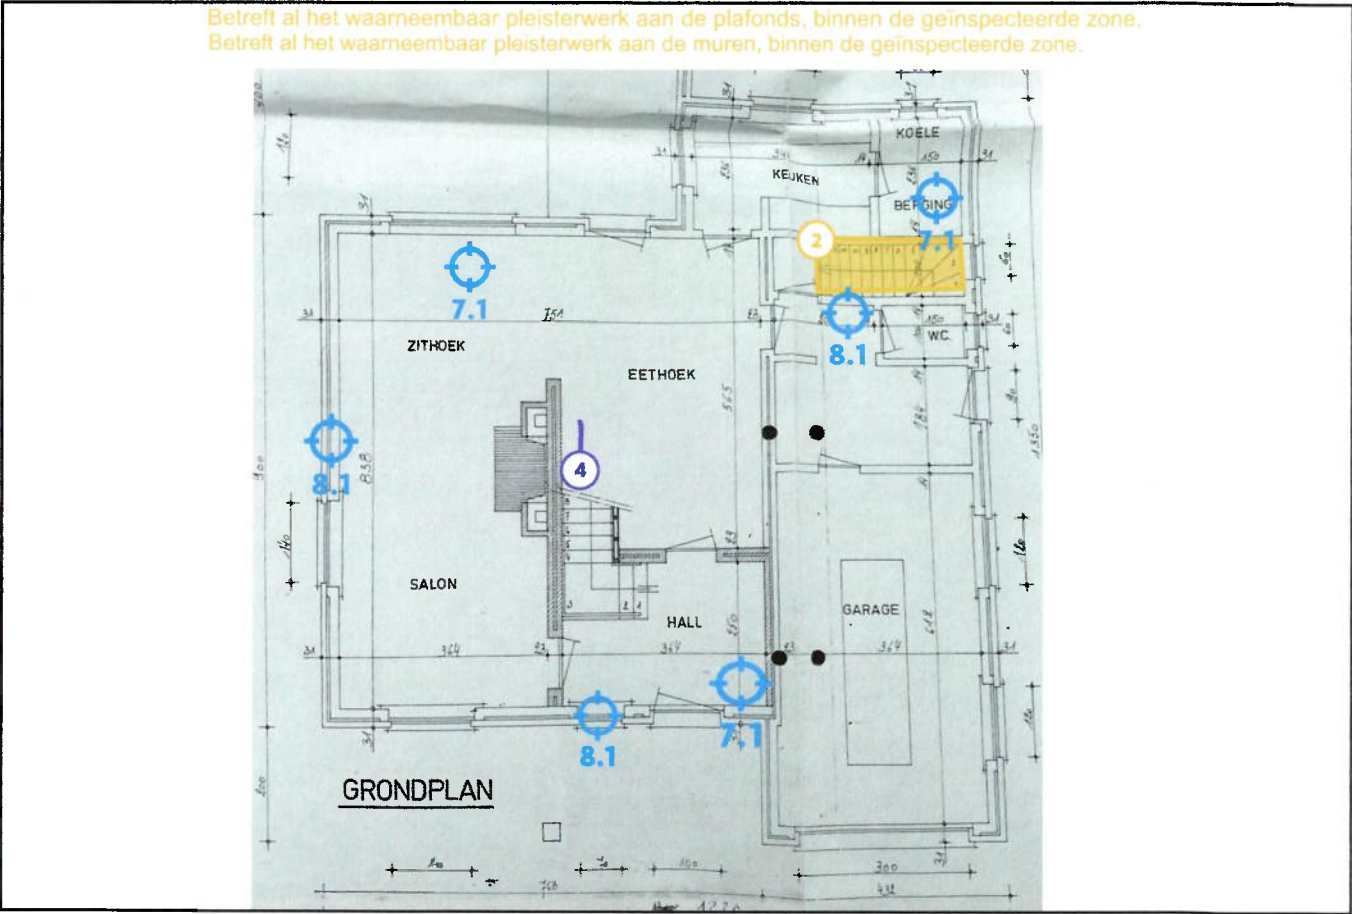
# Plan 1.1: Gelijkvloers

| Beschrijving | Type | Actie |
|---|---|---|
| 2. Trap uit asbestcement | Asbestmateriaal | Zorgvuldig beheren |
| 4. Afdichtingskoord in kachel | Advies | - |

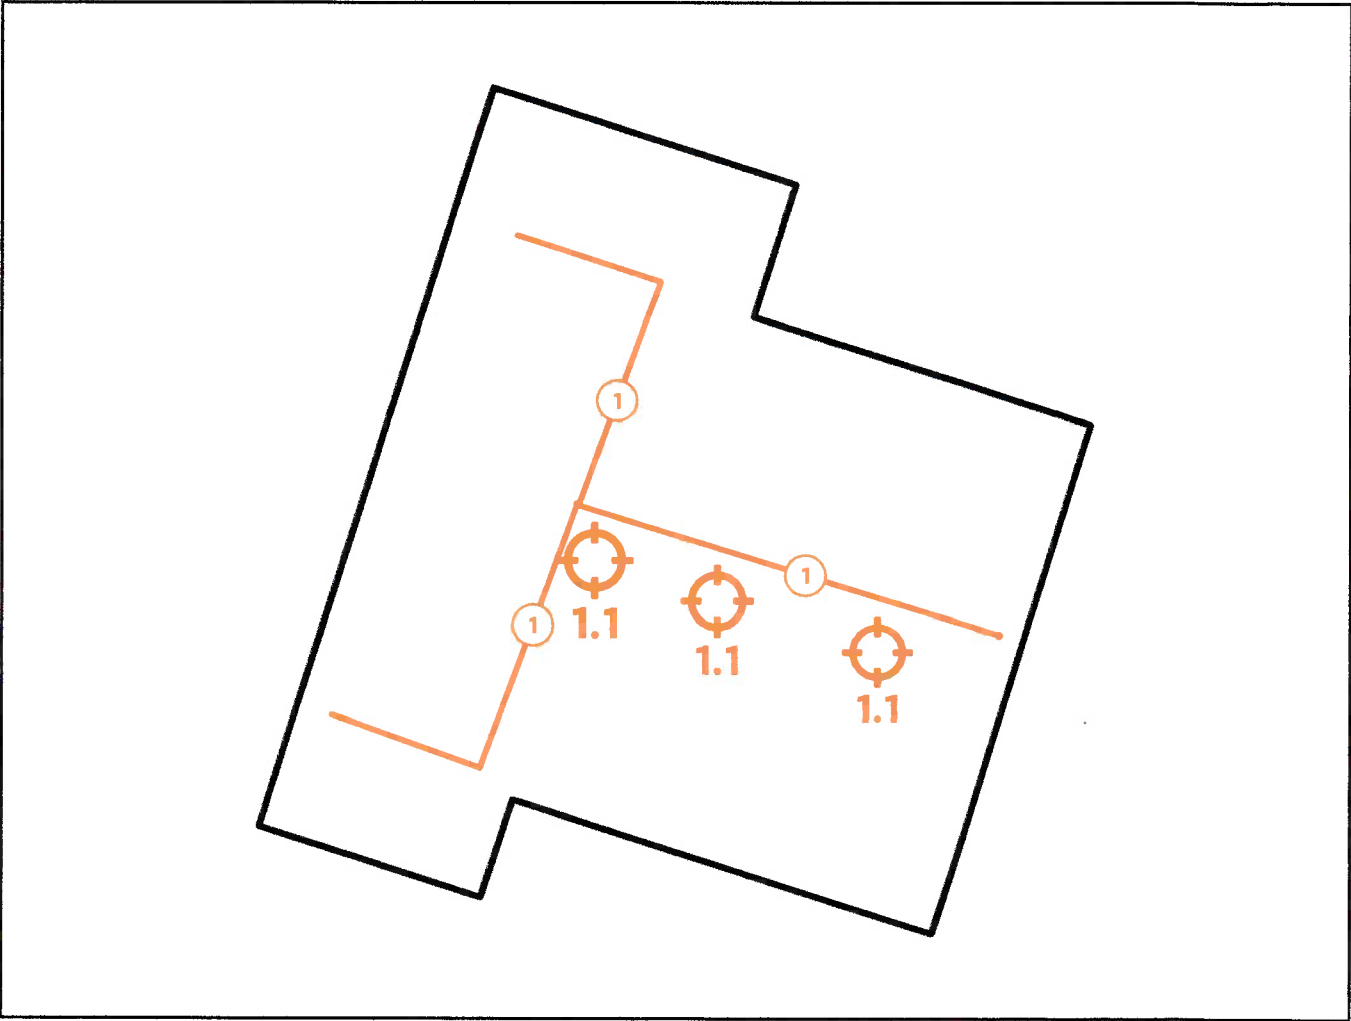
# Plan 1.3: kelder

| Beschrijving | Type | Actie |
|---|---|---|
| 1. Leidingisolatie in kelder | Asbestmateriaal | Verwijderen |

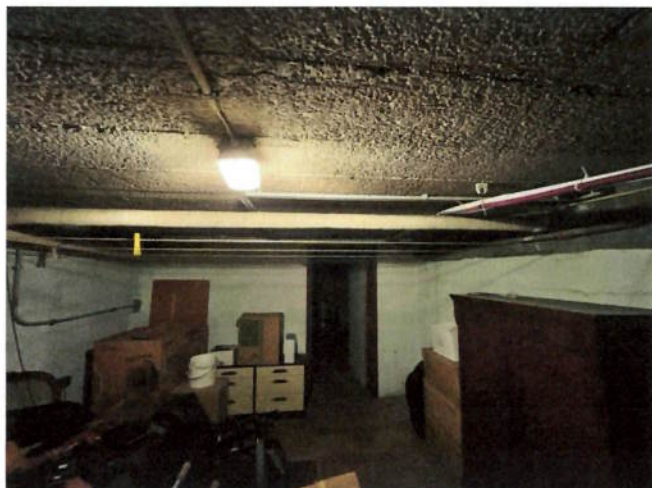
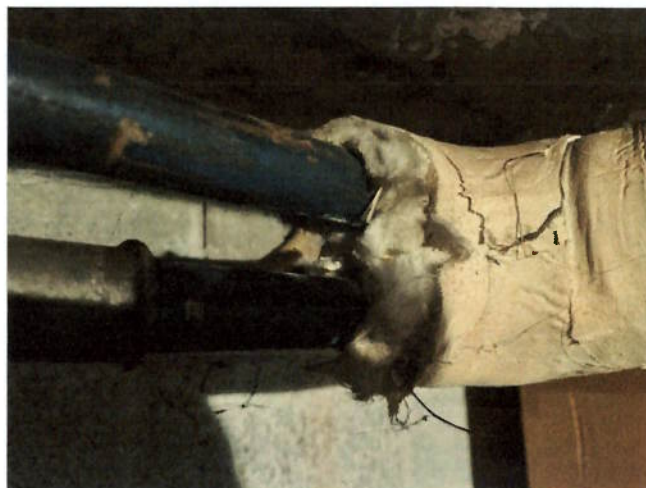
Het asbestmateriaal valt onder de mijlpaal van 2034.

| Eindbeoordeling materiaalisico | Verhoogd materiaalisico en/of verhoogde kans op vezelvrijgave |

| Gebondenheid | Categorie 2: niet-hechtgebonden met matrix |
| Asbestsoort (vezeltype) | Amfibool aanwezig, uitgezonderd crocidoliet |
| Asbestconcentratie | Hoog ( $\geq 50\%$ ) |
| Afschermingsgraad van het gehele materiaal | Geheel of deels (ook) vrij aan de binnenlucht |
| Toestand van het materiaal | Licht beschadigd, licht verweerd. Intact materiaal type Pical – asbestboard of categorie III 'gebondenheid' |

| # | Type | Referentie | Resultaat |
|---|---|---|---|
| 1.1 | Mengmonster | 03 | Amosiet |

| Beschrijving | Leidingisolatie in kelder |
| Asbestmateriaal | In-situ afwerkingslagen - Thermische isolatie |

Verwijderen

- Zorg voor een veilig beheer. Vermijd het beschadigen van het asbestmateriaal. Controleer de toestand jaarlijks op wijzigingen.
- Verwijder dit asbestmateriaal zo snel mogelijk. Volg de toestand goed op.

- Hermetische zone (erkend asbestverwijderaar)  
Meer info op: <https://ovam.vlaanderen.be/wie-mag-wat-verwijderen>

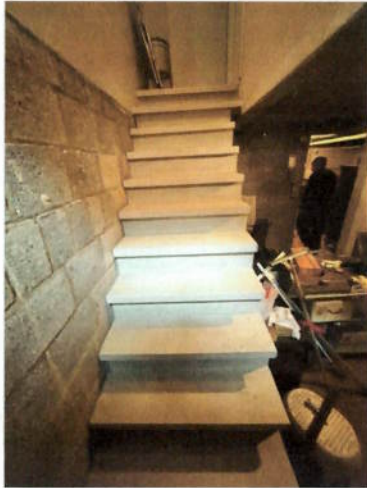
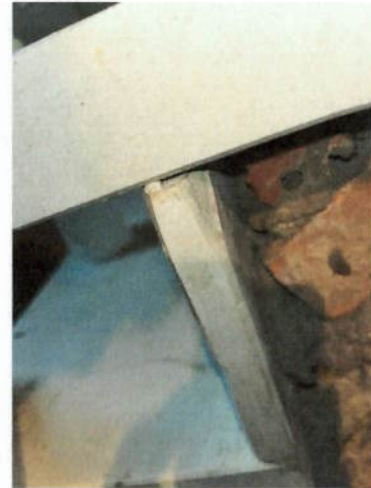
Het asbestmateriaal valt onder de mijlpaal van 2040.

| Eindbeoordeling materiaalrisico | Laag materiaalrisico en/of verlaagde kans op vezelvrijgave |

| Gebondenheid | Categorie 1: hechtgebonden in oorsprong |
| Asbestsoort (vezeltype) | Crocidoliet aanwezig |
| Toestand van het materiaal | Onbeschadigd, niet verweerd |

| Beschrijving | Trap uit asbestcement |

Zorgvuldig beheren

- Zorg voor een veilig beheer. Vermijd het beschadigen van het asbestmateriaal. Controleer de toestand jaarlijks op wijzigingen.
- Verwijder dit asbestmateriaal zo snel mogelijk. Volg de toestand goed op.

- Eenvoudige handelingen: mag via doe-het-zelf of door werknemer(s) met opleidingsattest eenvoudige handelingen  
Meer info op: <https://ovam.vlaanderen.be/wie-mag-wat-verwijderen>

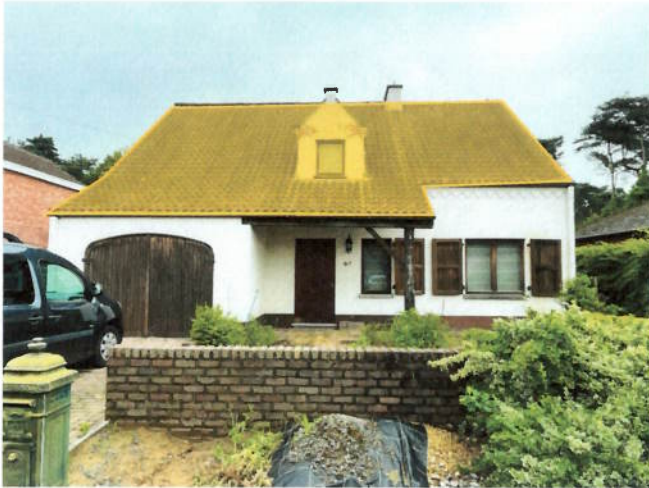
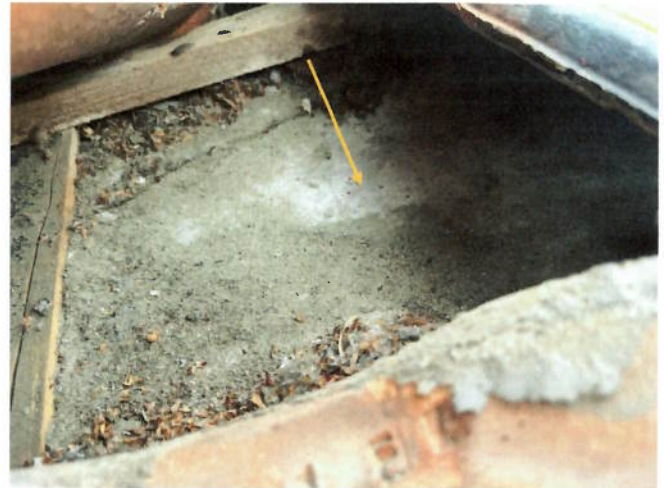
Het asbestmateriaal valt onder de mijlpaal van 2040.

| Eindbeoordeling materiaalrisico | Laag materiaalrisico en/of verlaagde kans op vezelvrijgave |

| Gebondenheid | Categorie 1: hechtgebonden in oorsprong |
| Asbestsoort (vezeltype) | Crocidoliet aanwezig |
| Toestand van het materiaal | Onbeschadigd, niet verweerd |

| Beschrijving | Menuiserite onderdak |
| Asbestmateriaal | Plaat, paneel, tablet - Type Menuiserite |

Zorgvuldig beheren

- Zorg voor een veilig beheer. Vermijd het beschadigen van het asbestmateriaal. Controleer de toestand jaarlijks op wijzigingen.
- Verwijder dit asbestmateriaal zo snel mogelijk. Volg de toestand goed op.

- Eenvoudige handelingen: mag via doe-het-zelf of door werknemer(s) met opleidingsattest eenvoudige handelingen  
Meer info op: <https://ovam.vlaanderen.be/wie-mag-wat-verwijderen>

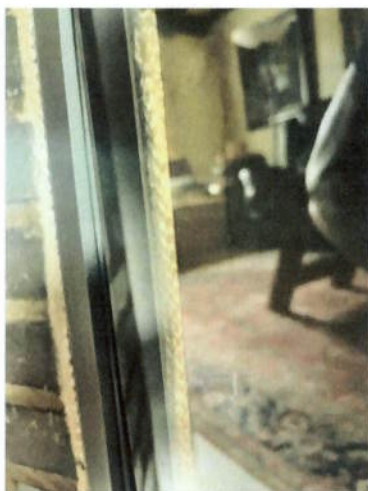
Het afdichtingskoord betreft keramische vezel; dit bevat geen asbest.

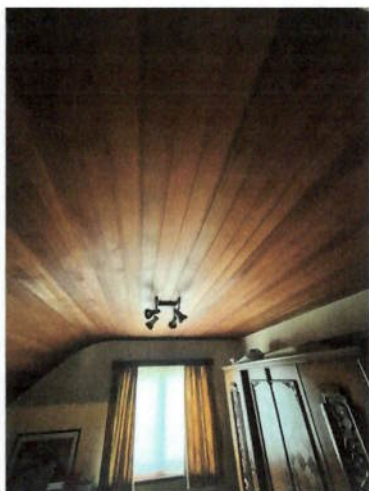
Er is vastgesteld dat de plafonds op het eerste verdiep uniform zijn afgewerkt met een hout toepassing. Deze bevindingen zijn visueel gecontroleerd.

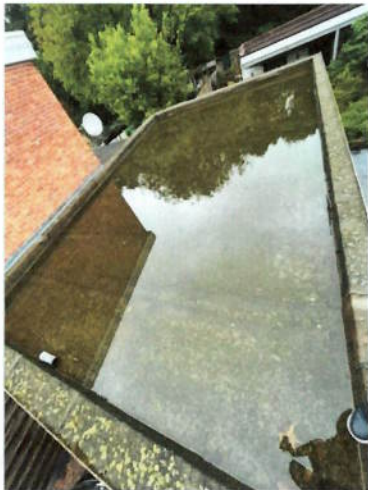
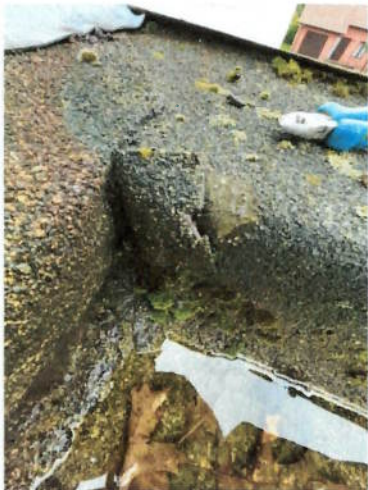
Geen asbest

| # | Type | Referentie | Resultaat |
|---|---|---|---|
| 6.1 | Puntmonster | 04 | Geen asbest |

| Beschrijving | Roofing op plat dak |

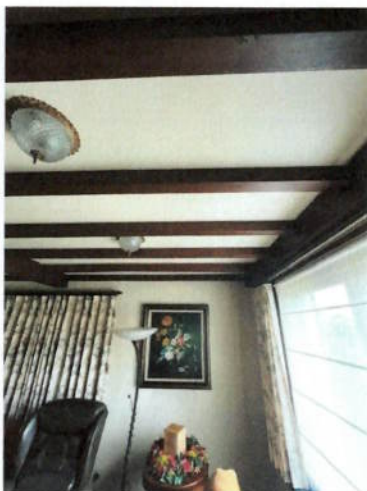
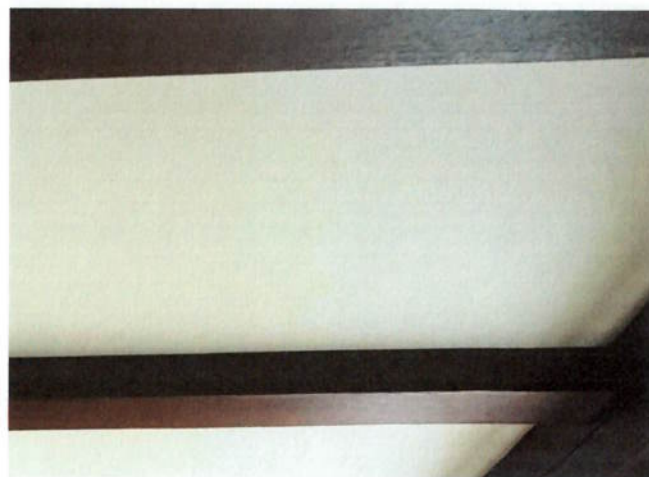
Geen asbest

| # | Type | Referentie | Resultaat |
|---|---|---|---|
| 7.1 | Mengmonster | 02 | Geen asbest |

| Beschrijving | Pleisterwerk plafonds |

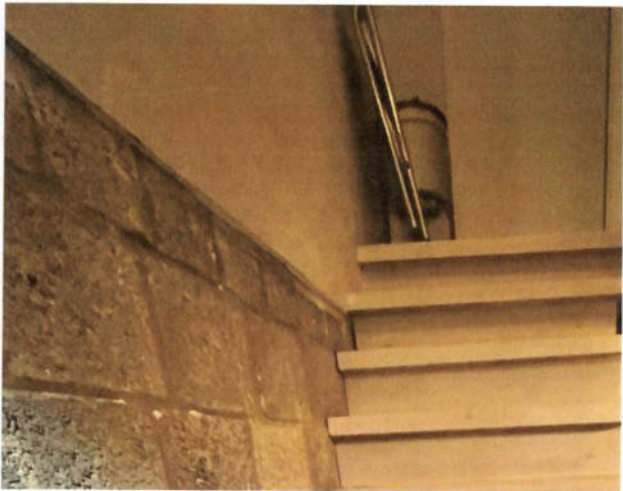
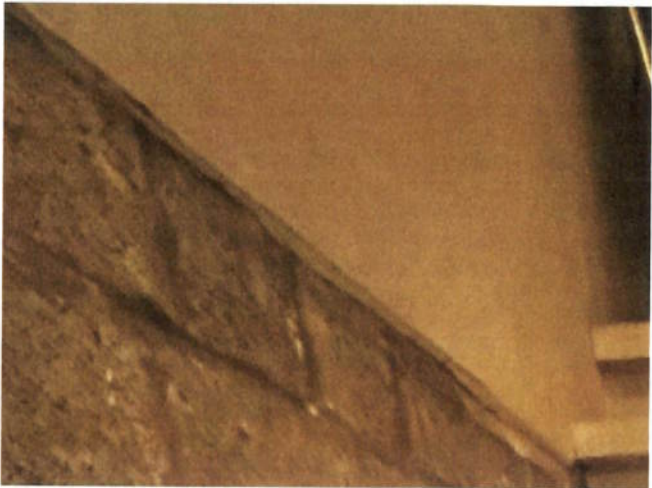
Geen asbest

| # | Type | Referentie | Resultaat |
|---|---|---|---|
| 8.1 | Mengmonster | 01 | Geen asbest |

| Beschrijving | Pleisterwerk muren |
