# Asbestinventarisatetest

Broekstraat 4A, 3440 Zoutleeuw

Attestnummer : 20240408-000208.000

**Niet-asbestveilig**

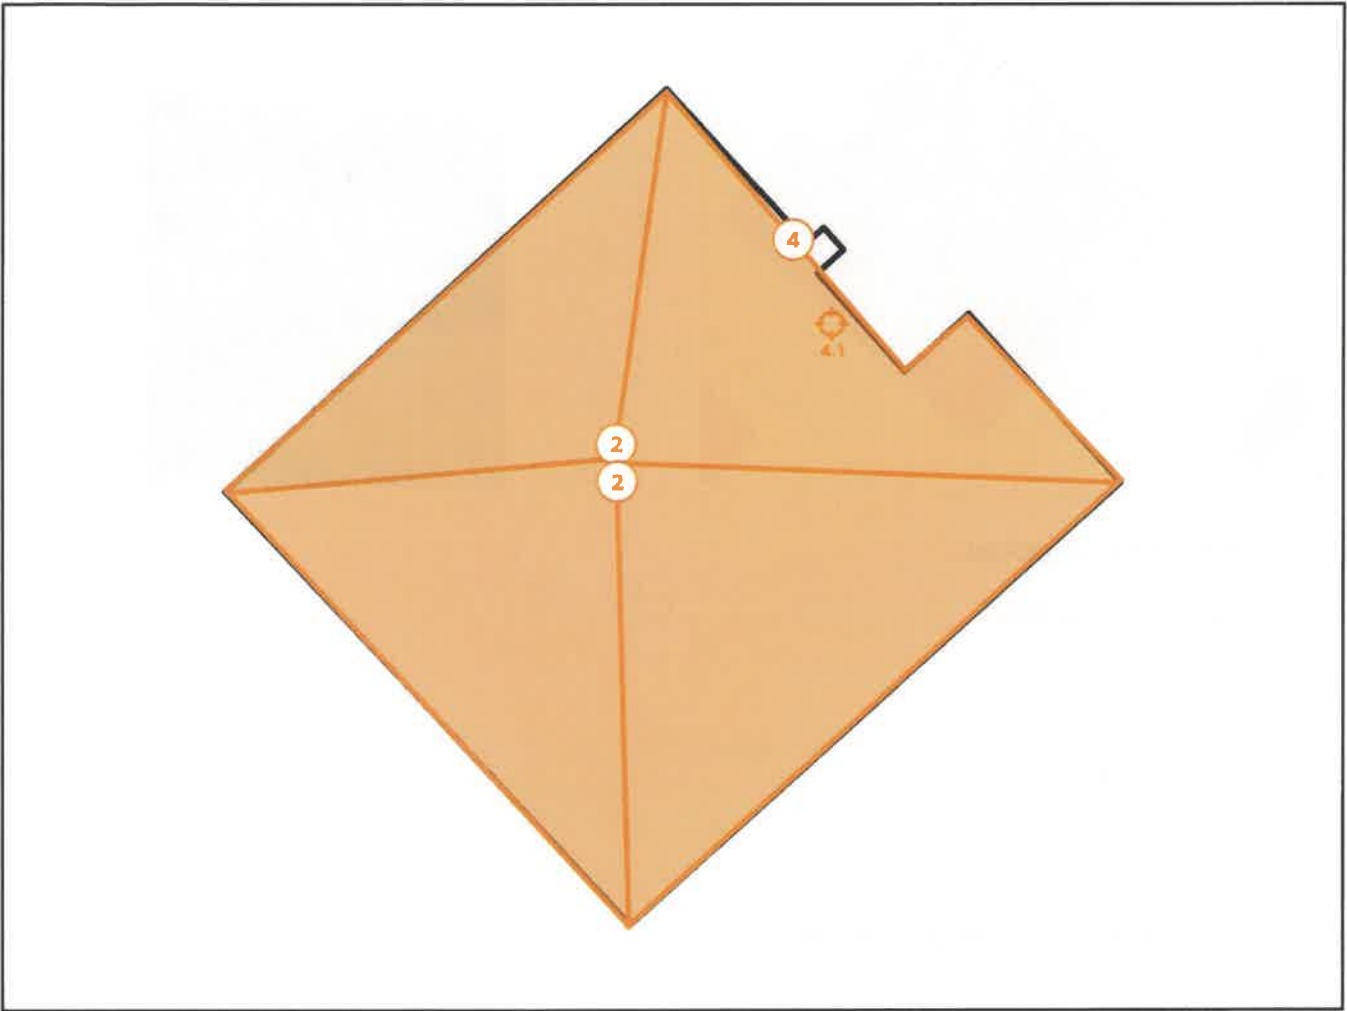
## Plan 1.7: Dak - leien - nok

| Beschrijving | Type | Actie |
|---|---|---|
| 2. Nok/windveer in asbestcement | Asbestmateriaal | Verwijderen |
| 4. Asbestcement leien | Asbestmateriaal | Verwijderen |

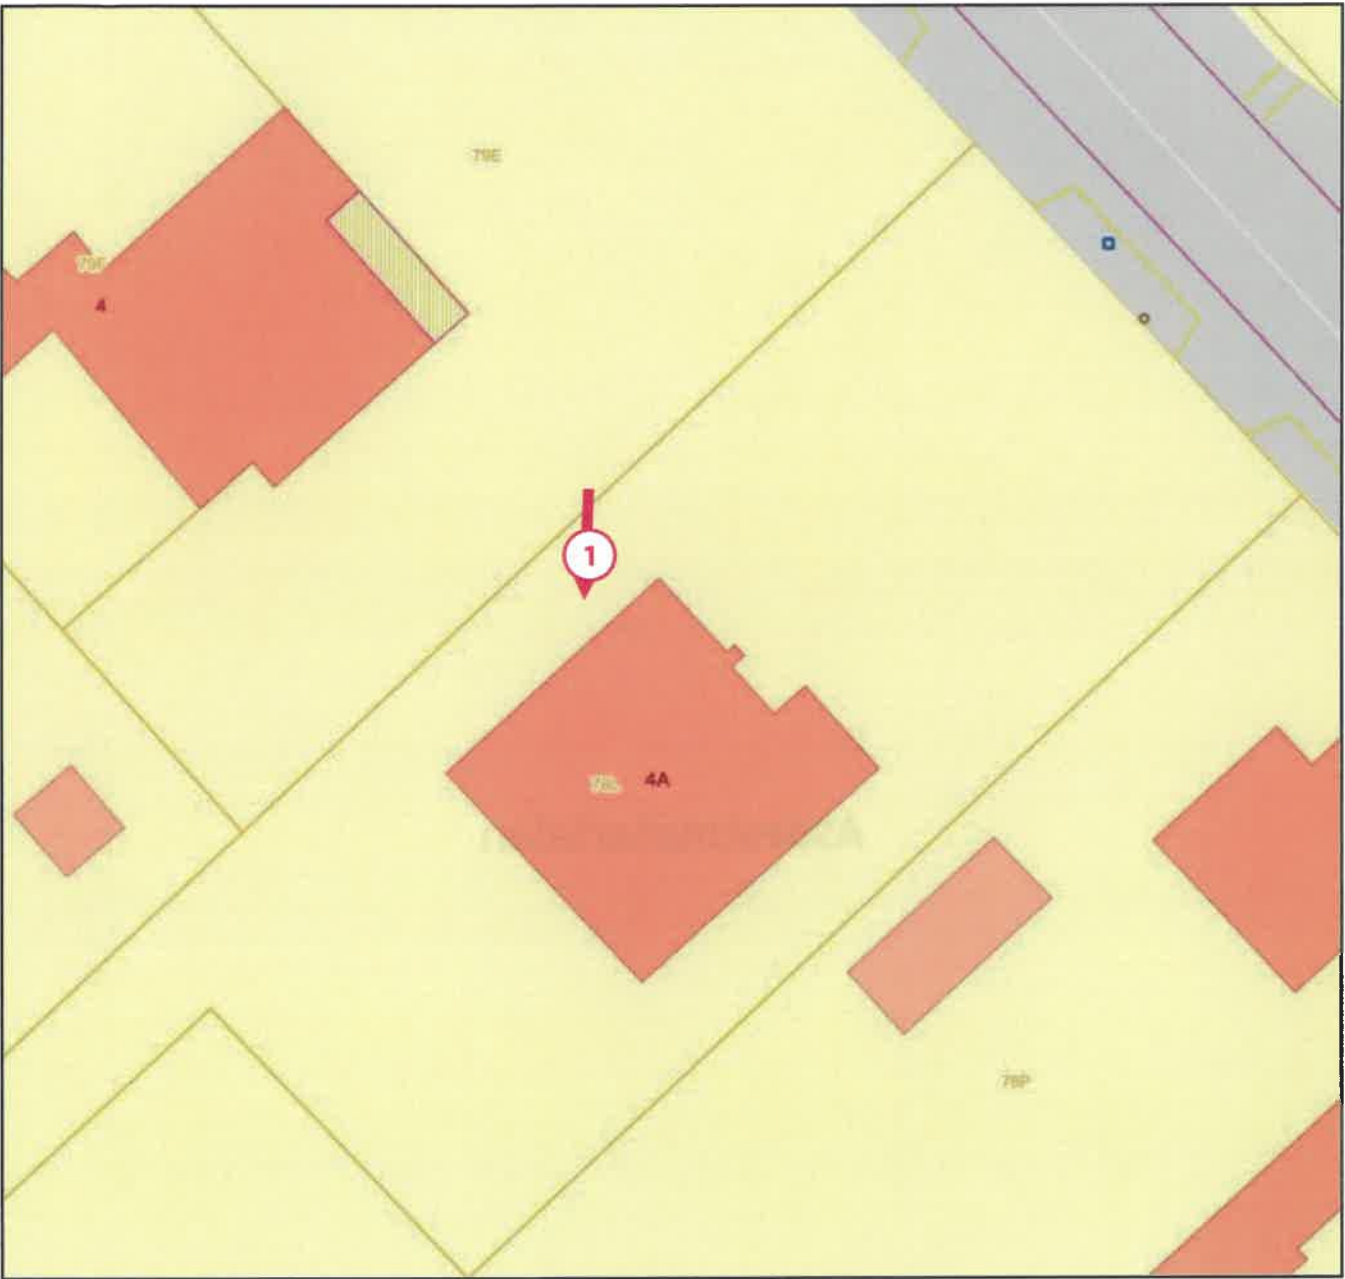
### Plan 3.1: Vaststellingen buiten de constructies

| Beschrijving | Type | Actie |
|---|---|---|
| 1. asbestcement plaat - afval | Asbestmateriaal | Dringend verwijderen |

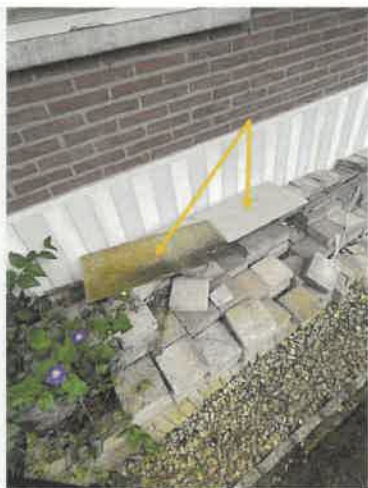
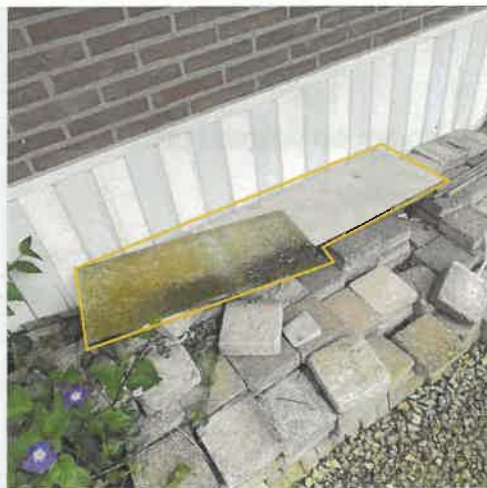
## Fiche 1: asbestcement plaat - afval

Asbestmateriaal - afvalstof

Het asbestmateriaal valt onder de mijlpaal van 2040.

**Dringend verwijderen**

| Beschrijving | asbestcement plaat - afval |
| Hoeveelheid (gewicht - aantal) | • 3,00 kg - 2 stuks |

- Verwijder het asbestafval.

- Eenvoudige handelingen: mag via doe-het-zelf of door werknemer(s) met opleidingsattest eenvoudige handelingen  
Bevindt het asbest zich buiten uw woning of gebouw? Dan mag u de volgende toepassingen zelf wegnemen:  
hechtgebonden asbest dat niet beschadigd is;  
hechtgebonden asbest dat wel beschadigd is en waarbij er vrije asbestvezels zichtbaar zijn.  
Een beschadigde asbesttoepassing of asbest in slechte staat kan makkelijk verder breken of vergruizen. Er komen dan schadelijke asbestvezels vrij die ingeademd kunnen worden.

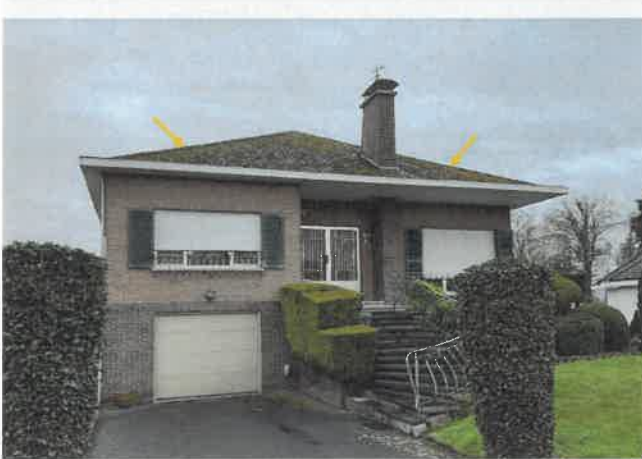
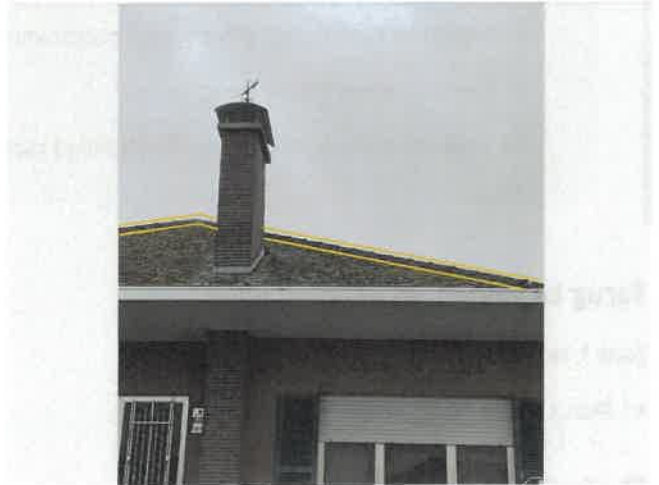
## Fiche 2: Nok/windveer in asbestcement

Het asbestmateriaal valt onder de mijlpaal van 2034.

Verwijderen

| Eindbeoordeling materiaalarisico | Verhoogd materiaalarisico en/of verhoogde kans op vezelvrijgave |
| Opmerking | Vasthechting van (korst)mos |

| Asbestsoort (vezeltype) | Crocidoliet aanwezig |
| Toestand van het materiaal | Matig beschadigd, matig verweerd |

- Verwijder dit asbestmateriaal zo snel mogelijk. Volg de toestand goed op.
- Hemelwater dat afspoelt van asbestcement daken of gevels kan asbestdeeltjes bevatten. Gebruik het enkel voor gesloten circuits (bv. spoelen toiletten). Reinig na het vervangen van het dak of de gevel de dakgoten en regenwaterput of -ton om asbesthoudend sediment of slib te verwijderen
- Voer bijkomende staalname(s) uit.

- Eenvoudige handelingen: mag via doe-het-zelf of door werknemer(s) met opleidingsattest eenvoudige handelingen  
Bevindt het asbest zich buiten uw woning of gebouw? Dan mag u de volgende toepassingen zelf wegnemen:  
hechtgebonden asbest dat niet beschadigd is;  
hechtgebonden asbest dat wel beschadigd is en waarbij er vrije asbestvezels zichtbaar zijn.  
Een beschadigde asbesttoepassing of asbest in slechte staat kan makkelijk verder breken of vergruizen. Er komen dan schadelijke asbestvezels vrij die ingeademd kunnen worden.

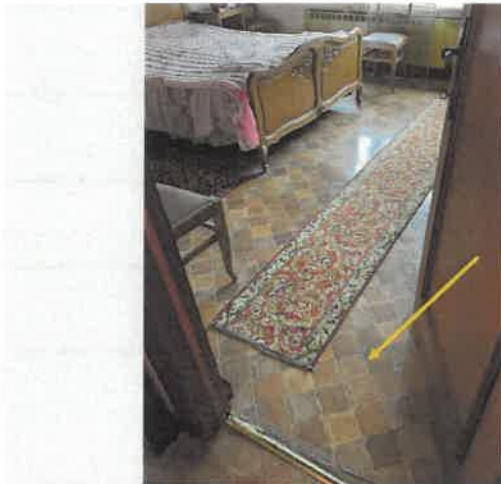
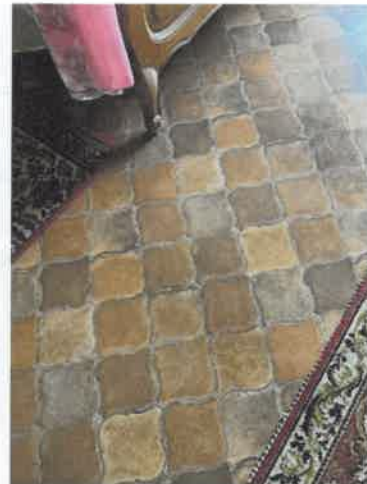
## Fiche 3: vinylvloerbedekking slaapkamers

Het asbestmateriaal valt onder de mijlpaal van 2034.

Verwijderen

| Eindbeoordeling materiaalrisico | Verhoogd materiaalrisico en/of verhoogde kans op vezelvrijgave |

| Gebondenheid | Categorie 2: niet-hechtgebonden met matrix |
| Toestand van het materiaal | Licht beschadigd, licht verweerd. Intact materiaal type Pical – asbestboard of categorie III ‘gebondenheid’ |

| # | Type | Referentie | Resultaat |
|---|---|---|---|
| 3.1 | Puntmonster | Mn4 vloerzeil slaapkamers | Chrysotiel |

- Zorg voor een veilig beheer. Vermijd het beschadigen van het asbestmateriaal. Controleer de toestand jaarlijks op wijzigingen.

- Hermetische zone (erkend asbestverwijderaar)  
Risicovolle asbesttoepassingen mogen enkel door erkende asbestverwijderaars verwijderd worden. Zij werken volgens strikte veiligheidsprocedures.

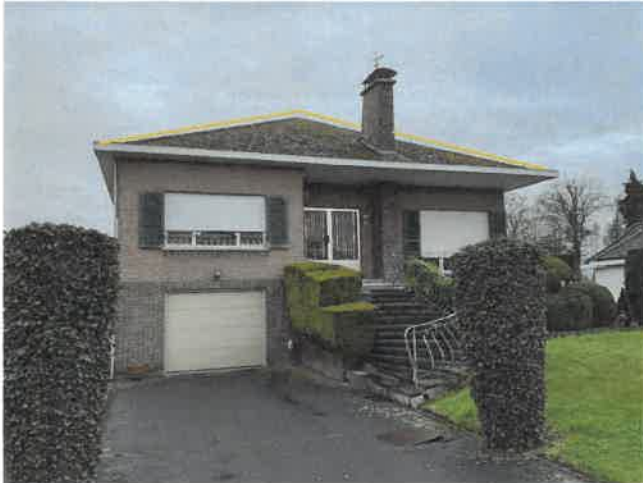
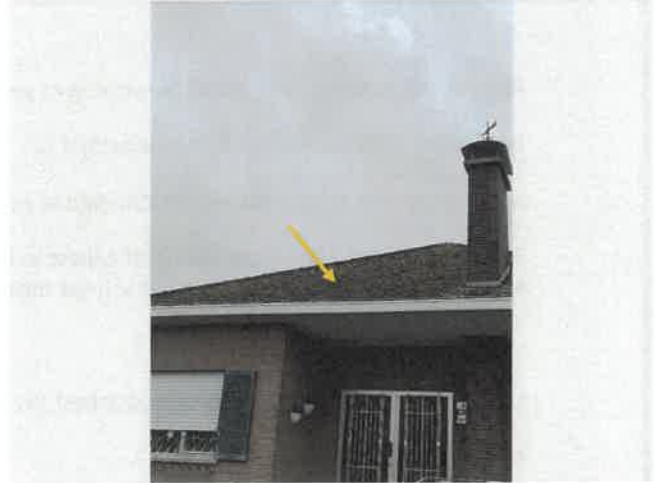
Het asbestmateriaal valt onder de mijlpaal van 2034.

Verwijderen

| Eindbeoordeling materiaalarisico | Verhoogd materiaalarisico en/of verhoogde kans op vezelvrijgave |
| Opmerking | Vasthechting van (korst)mos |

| Toestand van het materiaal | Matig beschadigd, matig verweerd |

| # | Type | Referentie | Resultaat |
|---|---|---|---|
| 4.1 | Puntmonster | Mn7 leien | Chrysotiel |

- Verwijder dit asbestmateriaal zo snel mogelijk. Volg de toestand goed op.
- Hemelwater dat afspoelt van asbestcement daken of gevels kan asbestdeeltjes bevatten. Gebruik het enkel voor gesloten circuits (bv. spoelen toiletten). Reinig na het vervangen van het dak of de gevel de dakgoten en regenwaterput of -ton om asbesthoudend sediment of slib te verwijderen

- Eenvoudige handelingen: mag via doe-het-zelf of door werknemer(s) met opleidingsattest eenvoudige handelingen  
In binnenruimtes mag u alleen hechtgebonden asbest verwijderen dat niet beschadigd is. Dat betekent dat het materiaal volledig intact is en er geen vrije asbestvezels zichtbaar zijn.

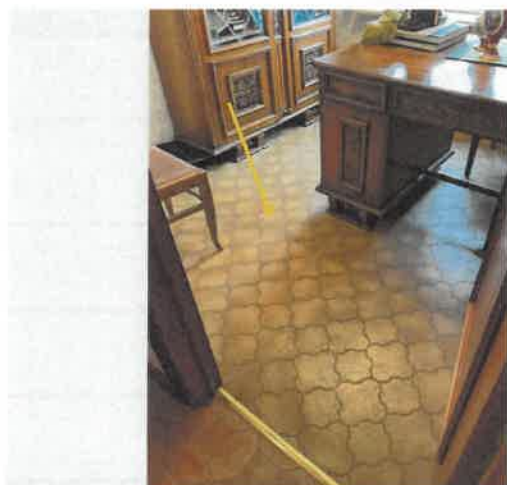
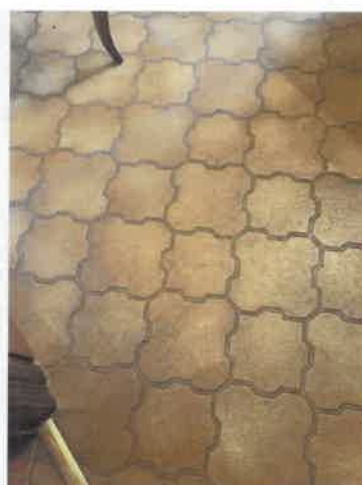
## Fiche 5: vinylvloerbedekking bureel & slaapkamer kelder

Het asbestmateriaal valt onder de mijlpaal van 2034.

verwijderen

| Eindbeoordeling materiaalrisico | Verhoogd materiaalrisico en/of verhoogde kans op vezelvrijgave |

| Toestand van het materiaal | Licht beschadigd, licht verweerd. Intact materiaal type Pical – asbestboard of categorie III 'gebondenheid' |

| # | Type | Referentie | Resultaat |
|---|---|---|---|
| 5.1 | Puntmonster | Mn3 vloerzeil bureel | Chrysotiel |

| <b>Opmerking</b> | De toplaag is van pvc en in de onderlaag zit asbest. De viltachtige onderlaag lijkt op karton en is lichtgrijs tot lichtbeige, soms lichtgroen. |

- Zorg voor een veilig beheer. Vermijd het beschadigen van het asbestmateriaal. Controleer de toestand jaarlijks op wijzigingen.

- Hermetische zone (erkend asbestverwijderaar)  
Risicovolle asbesttoepassingen mogen enkel door erkende asbestverwijderaars verwijderd worden. Zij werken volgens strikte veiligheidsprocedures.

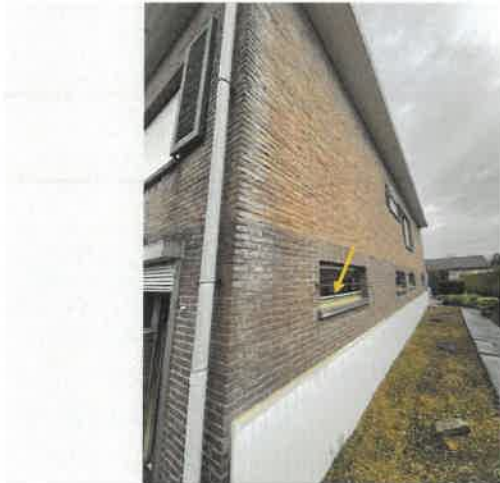
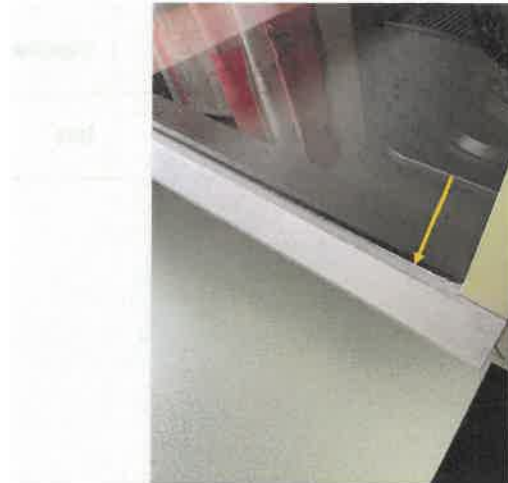
## Fiche 7: Mastiek glas

Asbestmateriaal

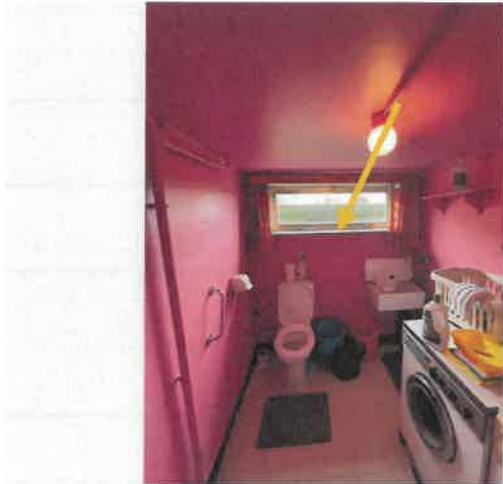
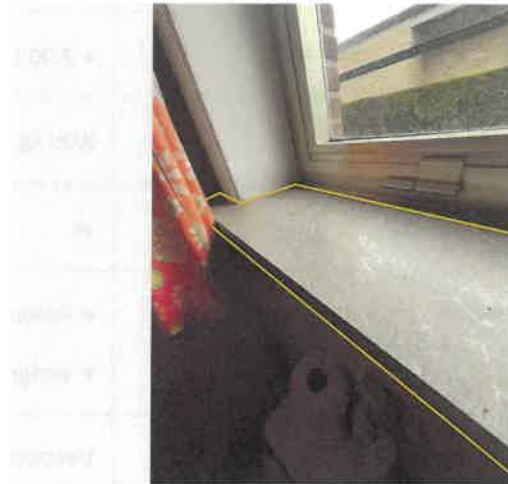
## Fiche 9: massal vensterbank

Asbestmateriaal
