# Asbestinventarisatetest

Gelindenstraat 80, 3870 Heers

Attestnummer : 20230423-000143.000

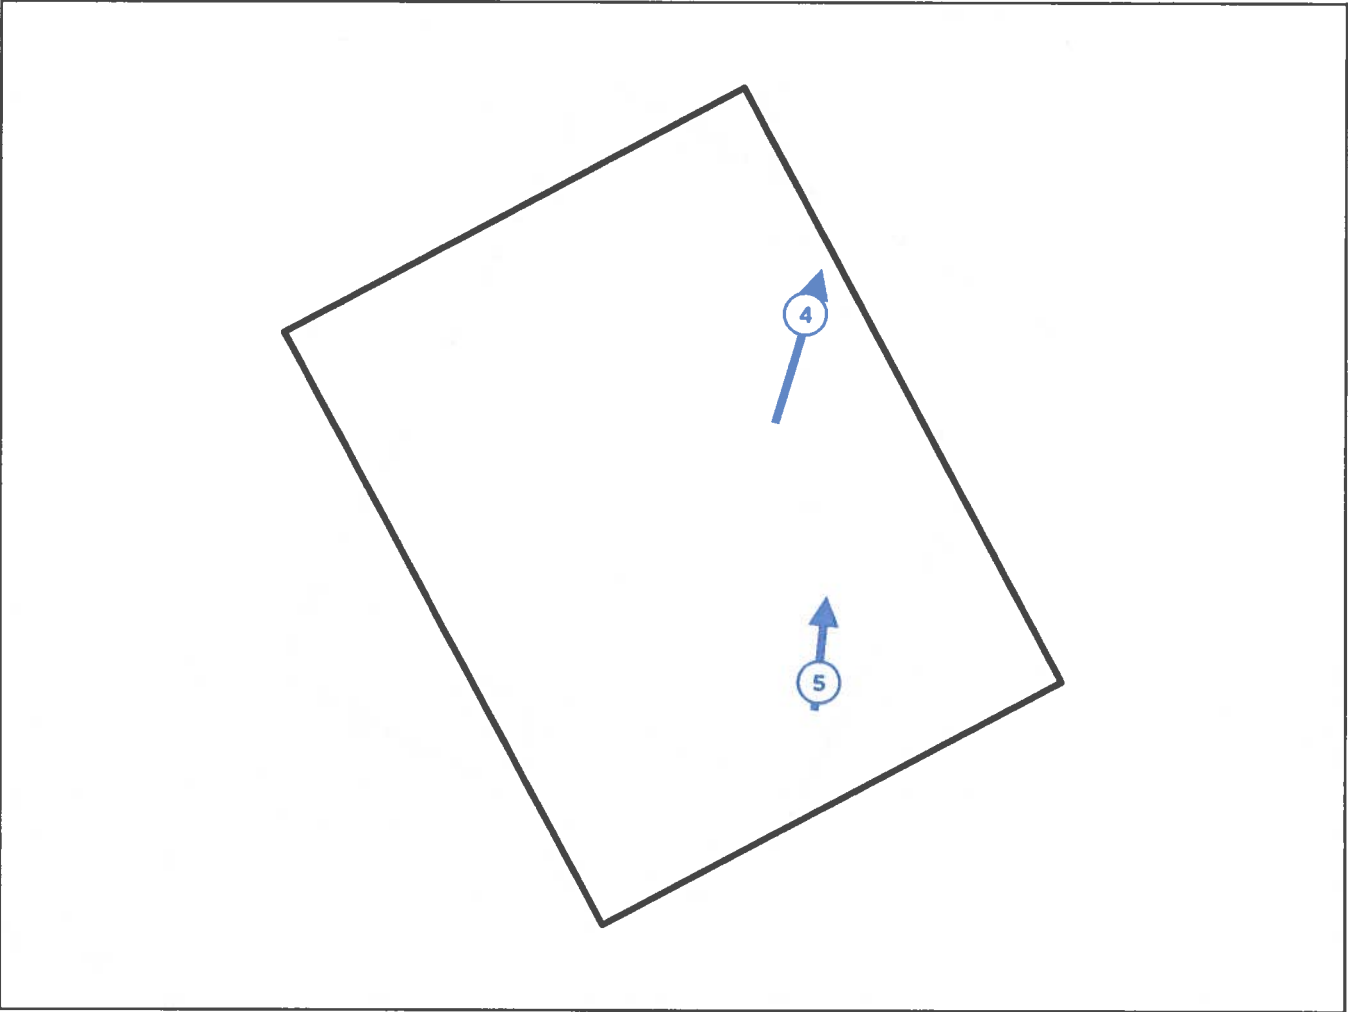
# Plan 1.1: gelijkvloers

| Beschrijving | Type | Actie |
|---|---|---|
| 4. Muurpleister | Geen asbest | - |
| 5. pleister plafond | Geen asbest | - |

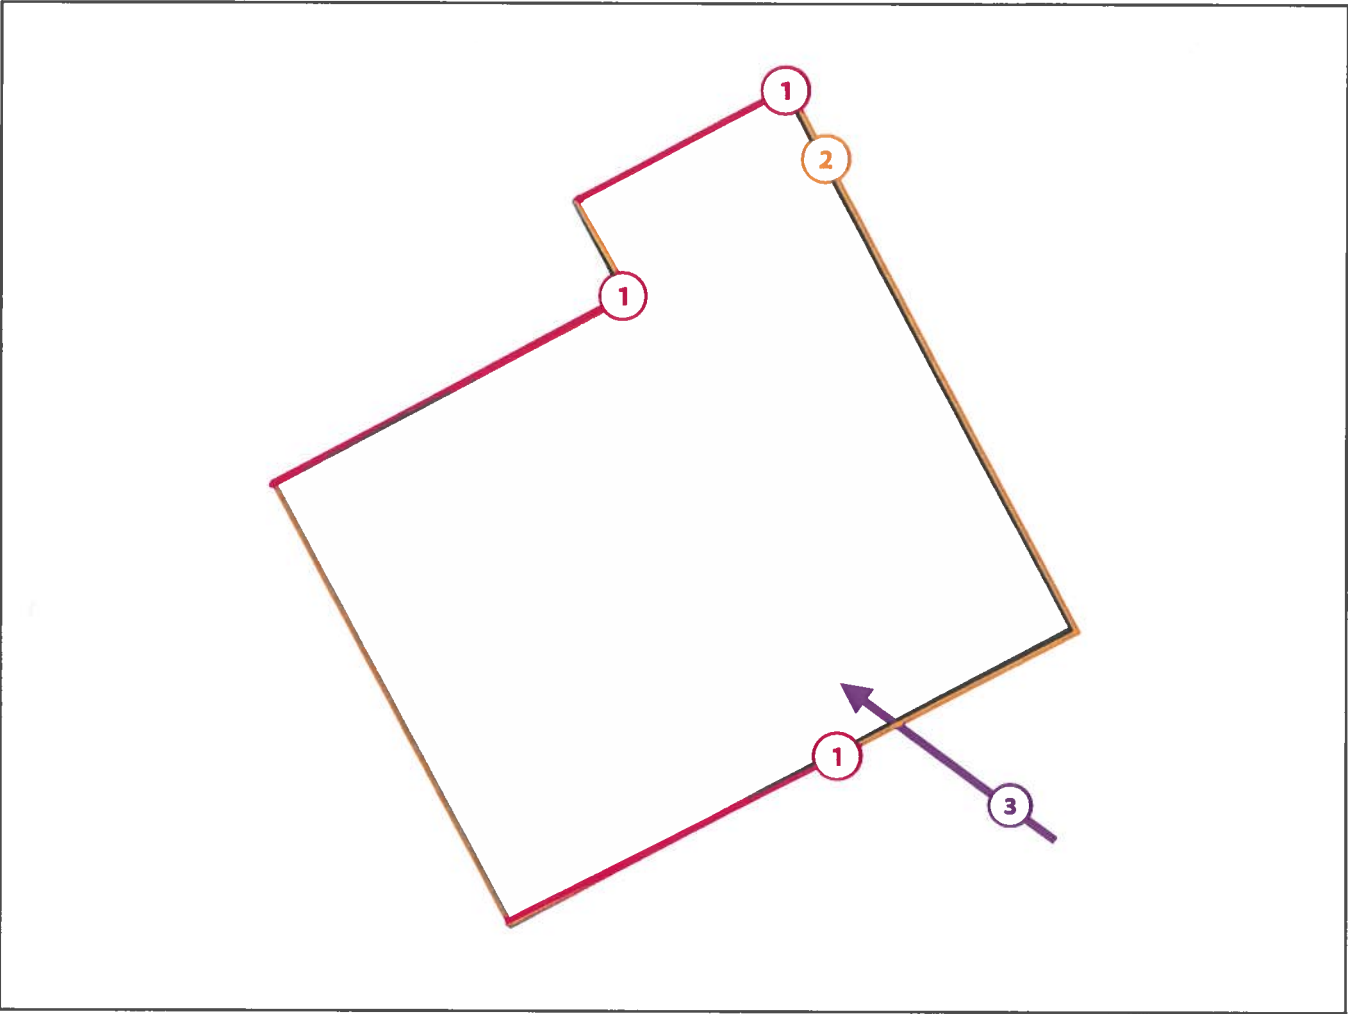
## Plan 2.1: Bijgebouw plan

| Beschrijving | Type | Actie |
|---|---|---|
| 1. dakgoot schuur | Asbestmateriaal | Dringend verwijderen |
| 2. golfplaten schuur en garage | Asbestmateriaal | Verwijderen |
| 3. schoolbord | Roerend goed | - |

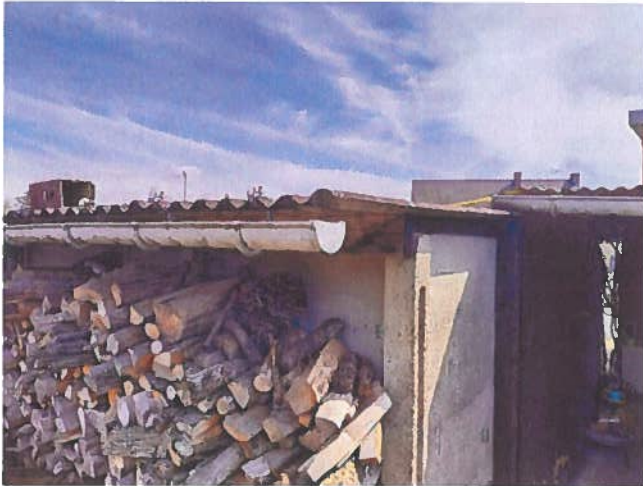
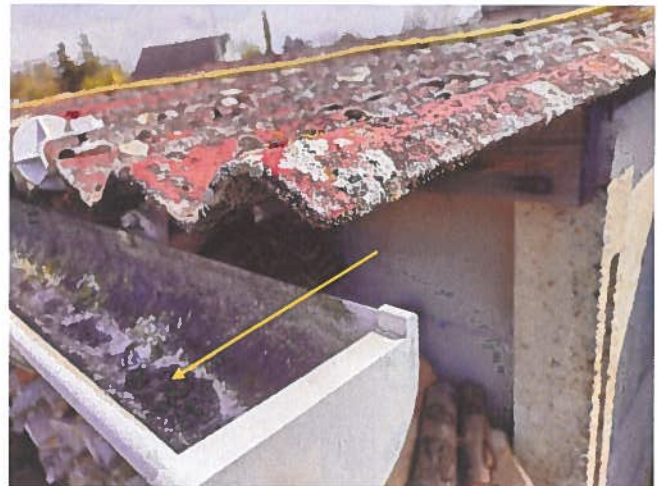
## Fiche 1: dakgoot schuur

Asbestmateriaal - afvalstof

**Dringend verwijderen**

| Type afvalstof | Betreft resten (contaminatie) van verwerking of beschadiging |
| Type resten (contaminatie) | <ul style="list-style-type: none"><li>• Stof, deeltjes &lt; 4 mm, flinters, gruis (los, opliggend)</li></ul> |
| Bron van de resten | golfplaten schuur |
| Gebondenheid resten | Niet hecht |
| Hoeveelheid (gewicht - aantal) | <ul style="list-style-type: none"><li>• 0,50 kg - 1 stuk</li></ul> |

- Verwijder het asbestafval.

- Eenvoudige handelingen: mag via doe-het-zelf of door werknemer(s) met opleidingsattest eenvoudige handelingen  
Net zoals de golfplaten, is ook de dakgoot eenvoudig bereikbaar.

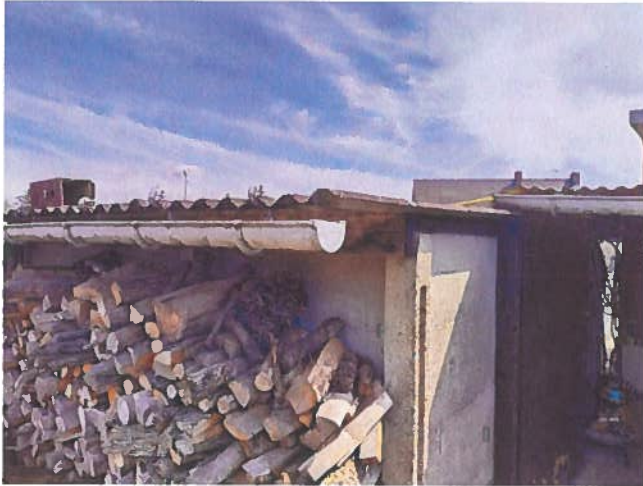
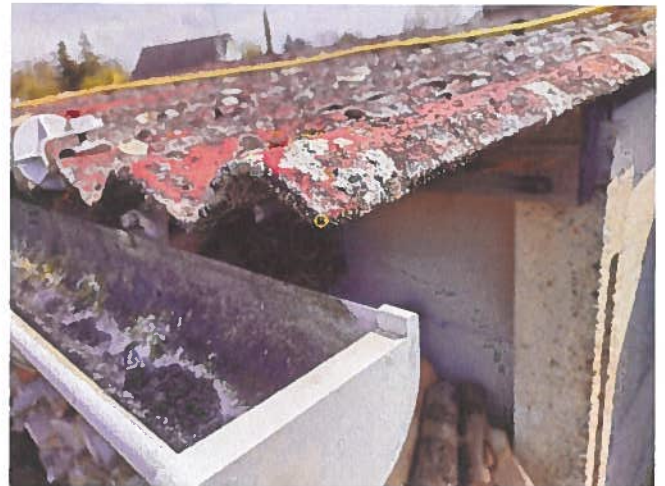
## Fiche 2: golfplaten schuur en garage

Asbestmateriaal

Het asbestmateriaal valt onder de mijlpaal van 2034.

Verwijderen

| Eindbeoordeling materiaalrisico | Verhoogd materiaalrisico en/of verhoogde kans op vezelvrijgave |

| Asbestsoort (vezeltype) | Crocidoliet aanwezig |
| Toestand van het materiaal | Matig beschadigd, matig verweerd |

| # | Type | Referentie | Resultaat |
|---|---|---|---|
| 2.1 | Puntmonster | 3-golfplaat | Crocidoliet, Chrysotiel |

- Verwijder dit asbestmateriaal zo snel mogelijk. Volg de toestand goed op.

- Eenvoudige handelingen: mag via doe-het-zelf of door werknemer(s) met opleidingsattest eenvoudige handelingen  
Dit is een hechtgebonden, eenvoudig bereikbaar materiaal.

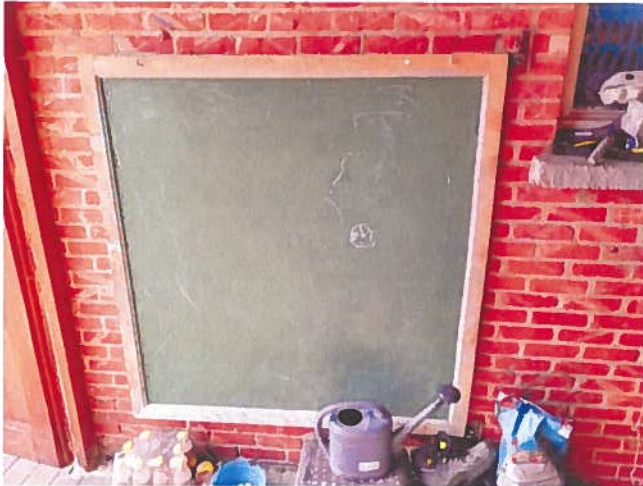
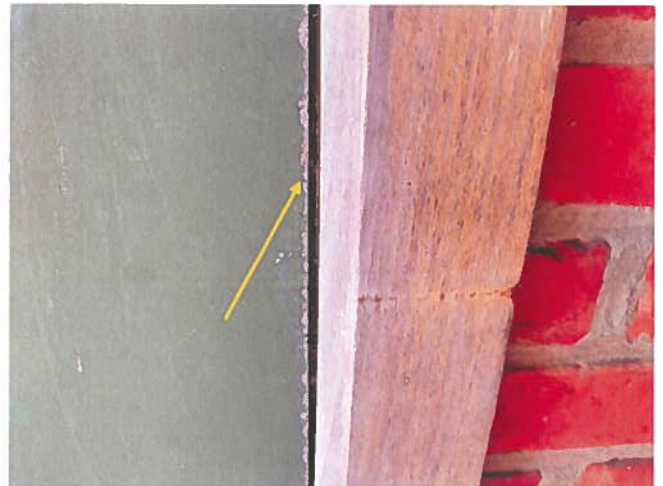
## Fiche 3: schoolbord

Roerend goed

Laag materiaalrisico en/of verlaagde kans op vezelvrijgave

| Asbestsoort (vezeltype) | Crocidoliet aanwezig |
| Toestand van het materiaal | Licht beschadigd, licht verweerd. Intact materiaal type Pical – asbestboard of categorie III 'gebondenheid' |

- Vermijd het beschadigen van de asbesttoepassing. Controleer de toestand jaarlijks op wijzigingen.

- Eenvoudige handelingen: mag via doe-het-zelf of door werknemer(s) met opleidingsattest eenvoudige handelingen  
Dit is een losstaand materiaal dat eenvoudig te verwijderen valt.

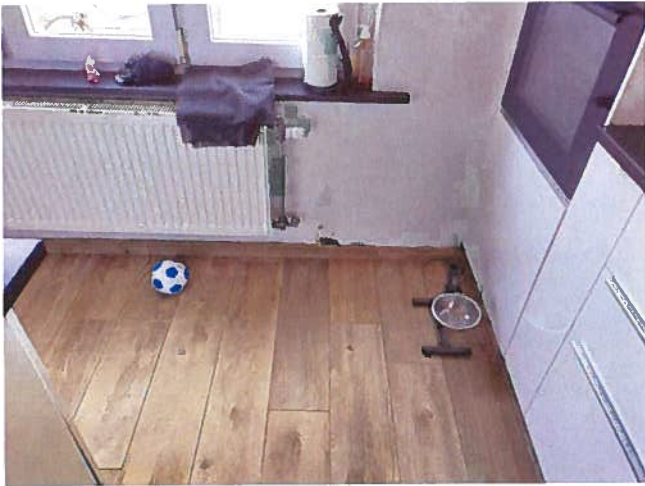
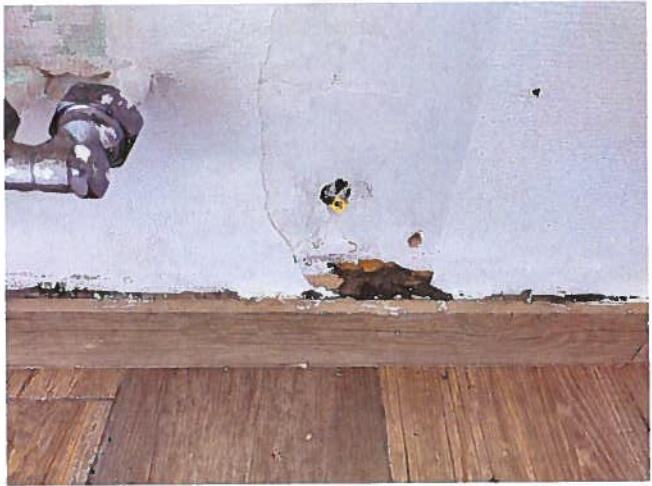
## Fiche 4: Muurpleister

Geen asbest

| # | Type | Referentie | Resultaat |
|---|---|---|---|
| 4.1 | Mengmonster | 1-muur | Geen asbest |

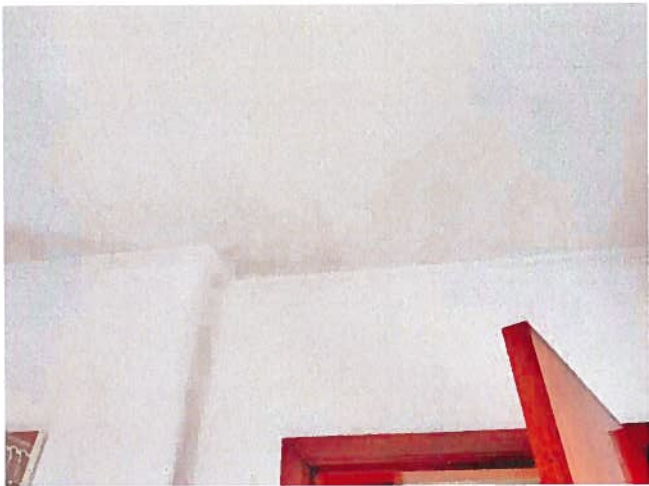
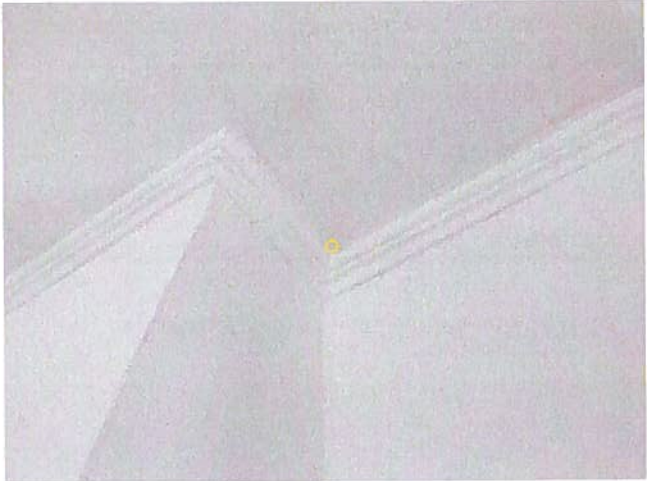
## Fiche 5: pleister plafond

Geen asbest

| # | Type | Referentie | Resultaat |
|---|---|---|---|
| 5.1 | Mengmonster | 2-plafond | Geen asbest |
