# Asbestinventarisatetest

Kerkhovensesteenweg 466, 3920 Lommel

Attestnummer : 20260310-000290.000

**Niet-asbestveilig**

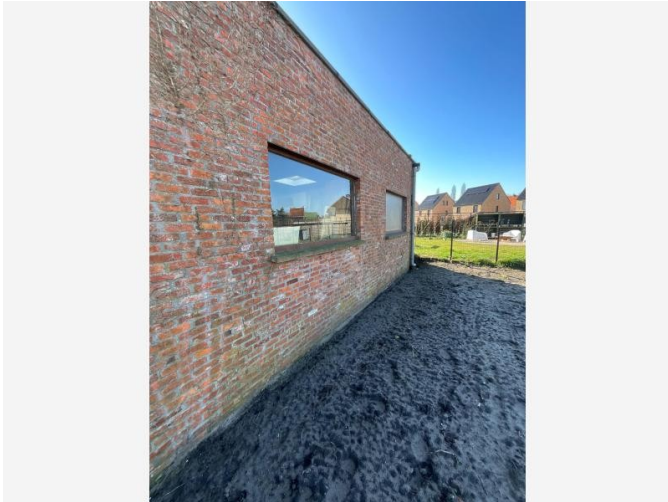
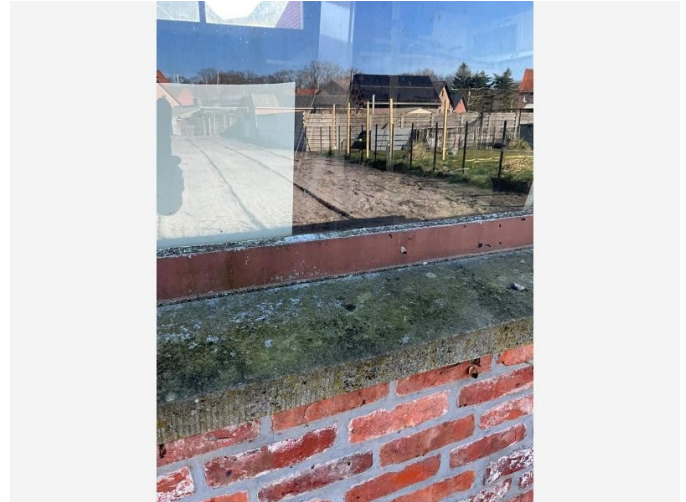
# Fiche 1: Kit kozijn-raam (met staalname) houten raam

| Eindbeoordeling materiaalrisico | Verhoogd materiaalrisico en/of verhoogde kans op vezelvrijgave |

| Asbestsoort (vezeltype) | Alleen chrysotiel |
| Asbestconcentratie | Laag (< 50%) |
| Toestand van het materiaal | Matig beschadigd, matig verweerd |

| # | Type | Referentie | Resultaat |
|---|---|---|---|
| 1.1 | Puntmonster | 5 | Chrysotiel |

Verwijderen

- Zorg voor een veilig beheer. Vermijd het beschadigen van het asbestmateriaal. Controleer de toestand jaarlijks op wijzigingen.

- Eenvoudige handelingen: enkel door erkend asbestverwijderaar EH erkend saneerder . De saneerder motiveert de verwijderingsmethode in het werkplan. Verwijdering met puntafzuiging dmv een stofzuiger met absoluut filter of (methode inslijpen baksteen voor mastiek gevel/raamkader ).

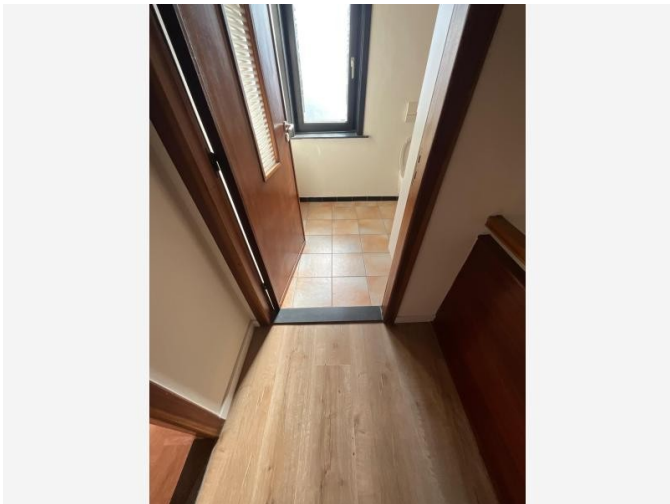
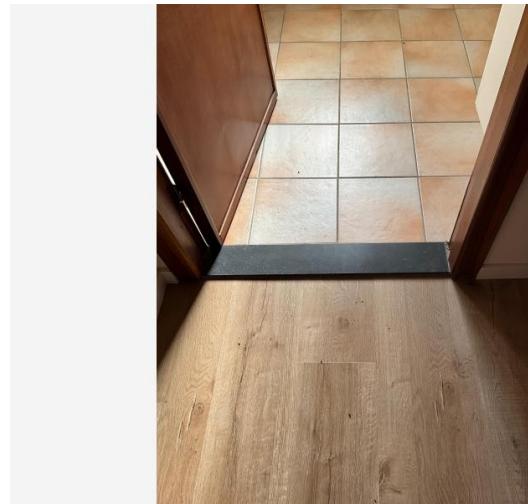
| Eindbeoordeling materiaalrisico | Laag materiaalrisico en/of verlaagde kans op vezelvrijgave |

| Toestand van het materiaal | Licht beschadigd, licht verweerd. Intact calciumsilicaatmateriaal of categorie III 'gebondenheid' |

| Opmerking | Visueel verdacht beschouwd.<br><br>Aantal stuks 1<br><br>De vermelde oppervlaktes, diktes, gewichten en volumes betreffen een beredeneerde schatting. Er worden geen rechten verleend aan deze oppervlaktes/diktes/volumes. |

Zorgvuldig beheren

- Zorg voor een veilig beheer. Vermijd het beschadigen van het asbestmateriaal. Controleer de toestand jaarlijks op wijzigingen.
- Voer bijkomende staalname(s) uit.

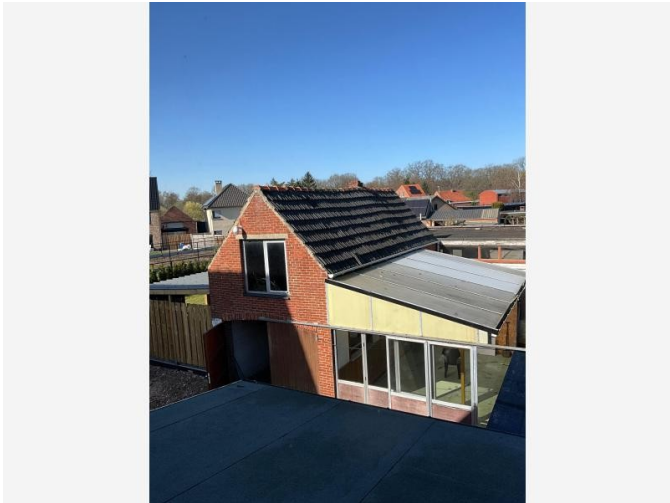
**Reden:** Het te onderzoeken materiaal situeert zich hoger dan 3,50 m te rekenen vanaf een veilige ondergrond

**Uitleg van de asbestdeskundige:** Bij werken (dak of reiniging schouw) kan een stelling geplaatst worden , het is niet duidelijk of er asbestverdachte materialen aanwezig zijn in/rond de schouw.

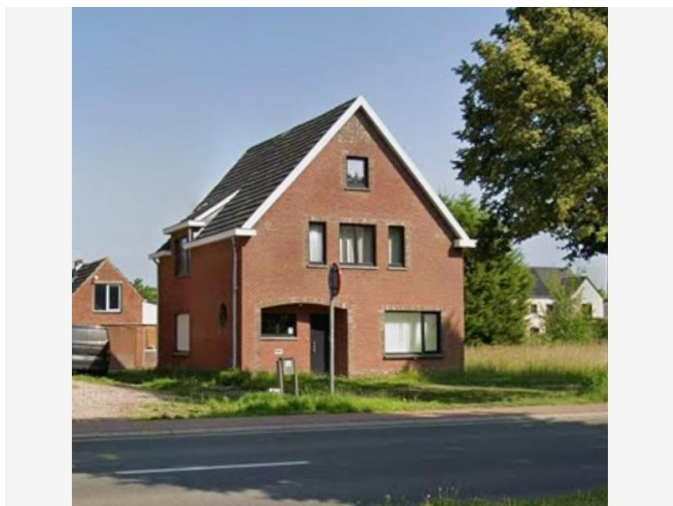
**Reden:** Het onderzoek kan niet uitgevoerd worden binnen de bepalingen van de Welzijnswet

**Uitleg van de asbestdeskundige:** Aanwezigheid onderdak kon niet vastgesteld worden: isolatieplaten aan de binnenkant / geen mogelijkheid om op een veilige manier een dakpan te tillen.

Bij werken kan een stelling /hoge ladder geplaatst worden om veilig te inspecteren .( om vb meerdere dakpannen tillen) of door een destructief onderzoek via de binnenkant.

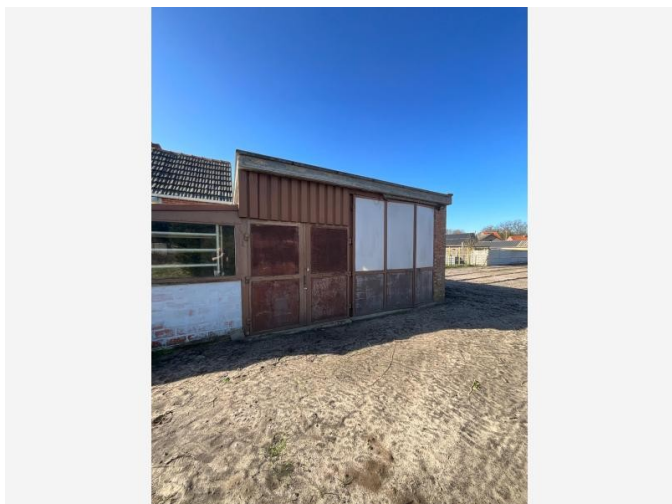
**Reden:** Het te onderzoeken materiaal situeert zich hoger dan 3,50 m te rekenen vanaf een veilige ondergrond

**Uitleg van de asbestdeskundige:** Het platdak is niet waarneembaar en situeert zich hoger dan 3.50m te rekenen vanaf een veilige ondergrond, bij werken extra controle bv door middel van een stelling, hoogtewerker....

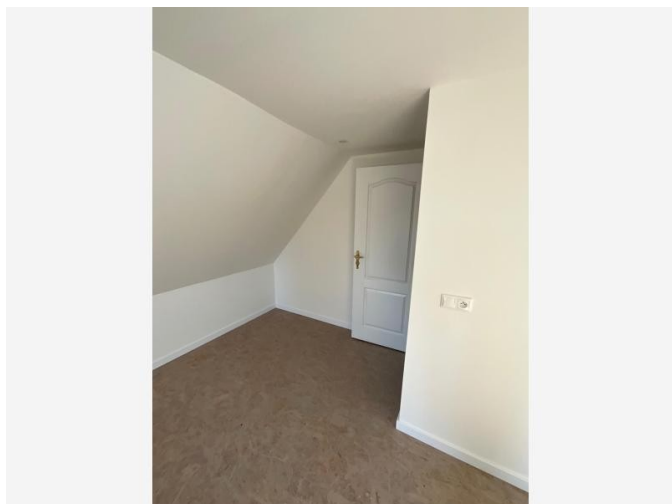
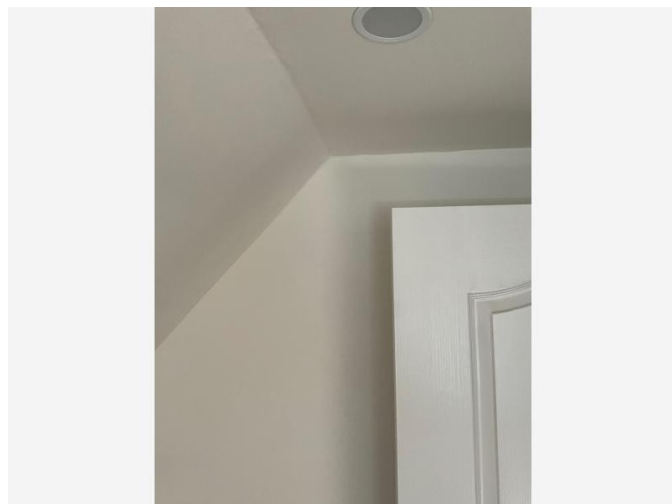
Deze plafonds zijn afgewerkt met valse plafonds in hout en gipskarton plaatmateriaal. Het is niet duidelijk of er pleisterwerk of ander verdacht asbestmateriaal aanwezig is achter / op deze valse plafonds, het is aangewezen om bijkomend onderzoek uit te voeren bij werken. Zonder destructieve handeling is het niet mogelijk om na te gaan of er asbesthoudende materialen aanwezig zijn achter de plafond afwerking. Als bij sloop of renovatie blijkt dat er achter deze plafonds nog pleisterwerk of asbest verdachte toepassingen aanwezig zijn, moet dit bemonsterd worden.

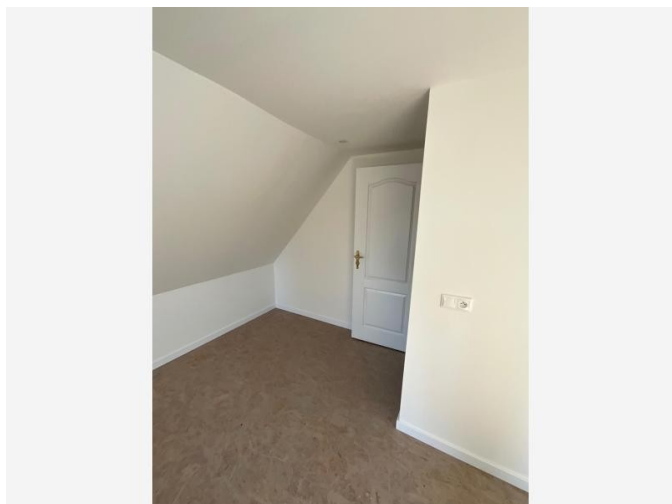
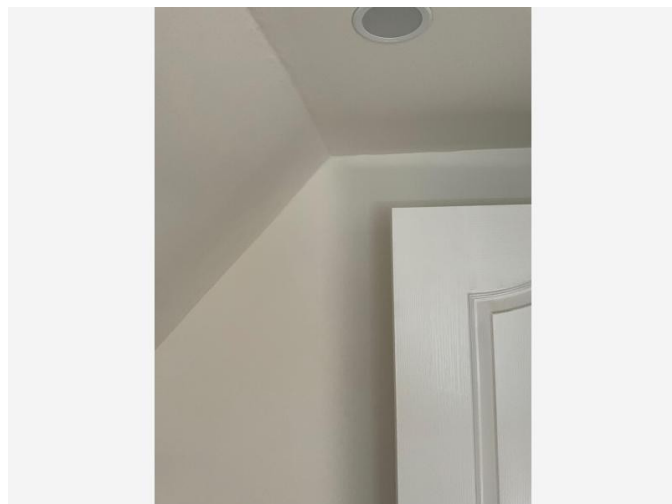
Deze binnenwanden zijn afgewerkt met valse wanden in gipskarton plaatmateriaal. Het is niet duidelijk of er pleisterwerk of asbest toepassingen aanwezig zijn achter/op deze valse wanden, het is aangewezen om bijkomend onderzoek uit te voeren bij werken.

Zonder destructieve handeling is het niet mogelijk om na te gaan of er asbesthoudende materialen aanwezig zijn achter de wand afwerking. Als bij sloop of renovatie blijkt dat er achter deze wanden nog pleisterwerk of asbest verdachte toepassingen aanwezig zijn, moet dit bemonsterd worden.

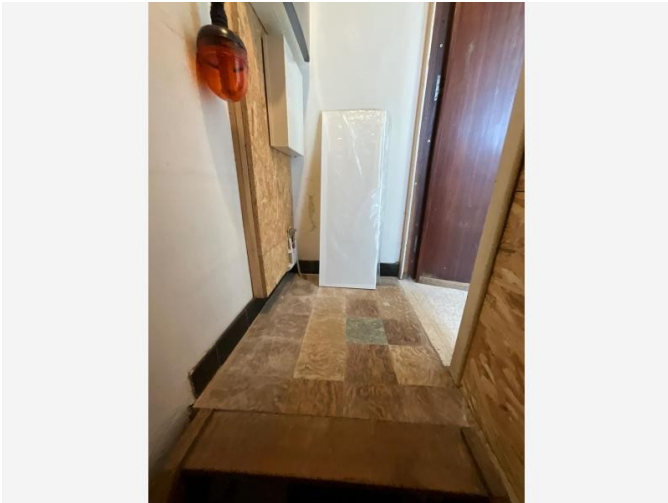
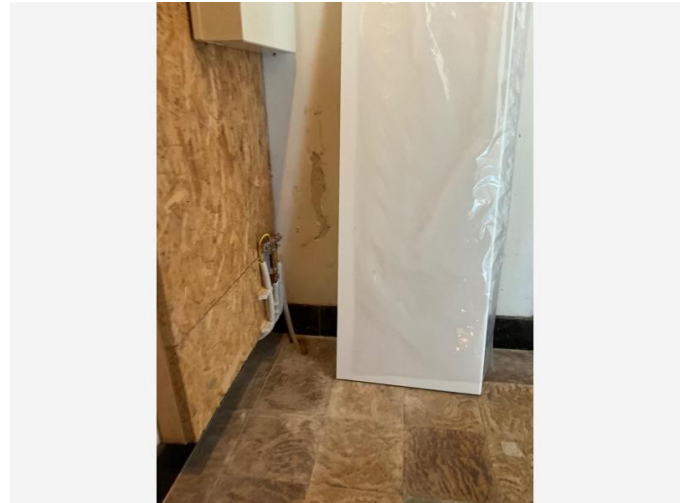
## Fiche 8: Muurpleister

Geen asbest

| # | Type | Referentie | Resultaat |
|---|---|---|---|
| 8.1 | Mengmonster | 1 | Geen asbest |

| Opmerking | <p>Volgens het inspectieprotocol is een monstername van het pleisterwerk verplicht om dit te identificeren als niet-asbesthoudend.</p> <p>Locatie staalnames: individuele ruimte: living / natte ruimte: keuken / stookplaats: berging / traphal: inkom</p> <p>De vermelde oppervlaktes en volumes betreffen een beredeneerde schatting. Er worden geen rechten verleend aan deze oppervlaktes/volumes. De dikte is een schatting die voorkomt uit de monsterplaatsen en is daarom niet altijd representatief.</p> <p>Er bevinden zich enkele valse wanden. Het is niet duidelijk of er pleisterwerk of asbest toepassingen aanwezig zijn achter/op deze valse wanden, het is aangewezen om bijkomend onderzoek uit te voeren bij werken.</p> |

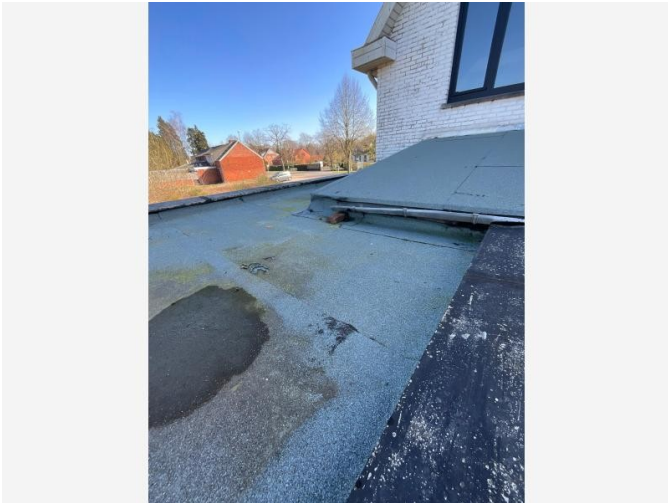
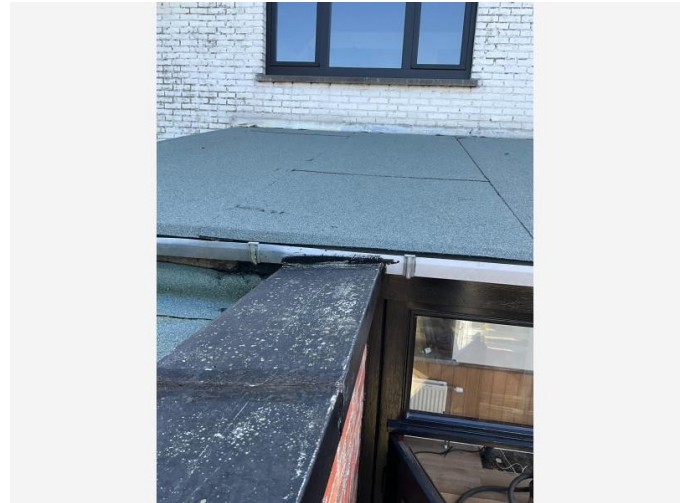
## Fiche 9: Roofing (woning)

Geen asbest

| # | Type | Referentie | Resultaat |
|---|---|---|---|
| 9.1 | Puntmonster | 4 | Geen asbest |

| Opmerking | <p>Er werd een staal genomen aan een uitstekend stuk roofing waardoor de waterdichtheid niet in het gedrang komt .</p> <p>Er kan niet uitgesloten worden dat er onderlagen aanwezig zijn ( bij dakwerken extra controle aangewezen)</p> <p>De vermelde oppervlaktes, diktes en volumes betreffen een beredeneerde schatting. Er worden geen rechten verleend aan deze oppervlaktes/diktes/volumes.</p> |

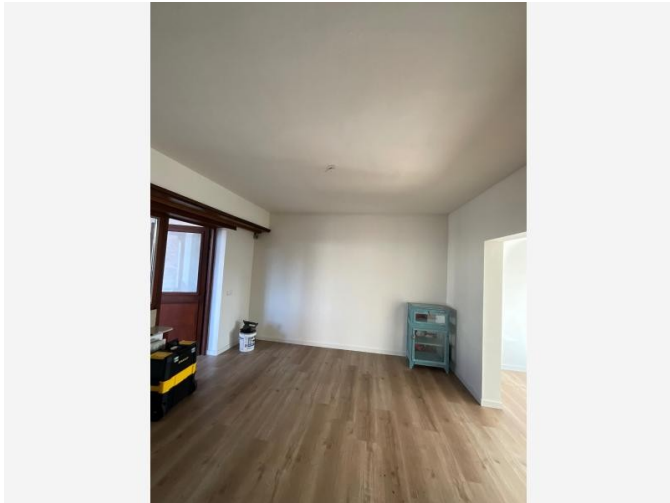
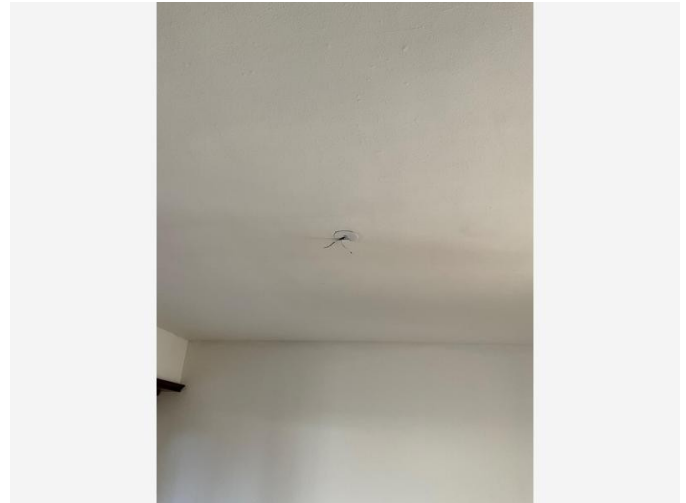
## Fiche 10: Plafondpleister

Geen asbest

| # | Type | Referentie | Resultaat |
|---|---|---|---|
| 10.1 | Mengmonster | 2 | Geen asbest |

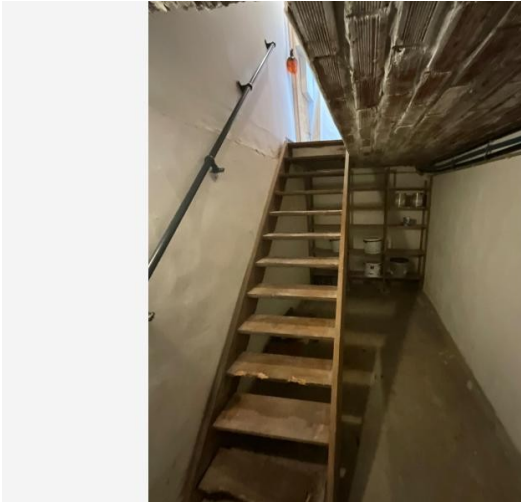
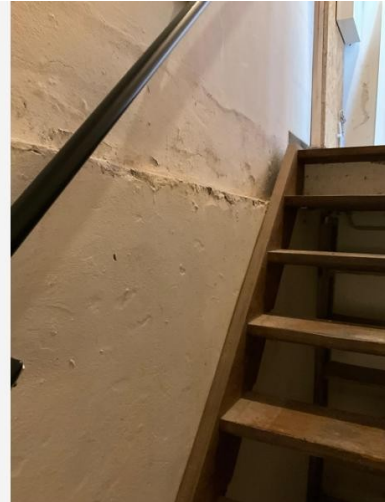
## Fiche 11: Cementering binnentoepassing (met staalname)

Geen asbest

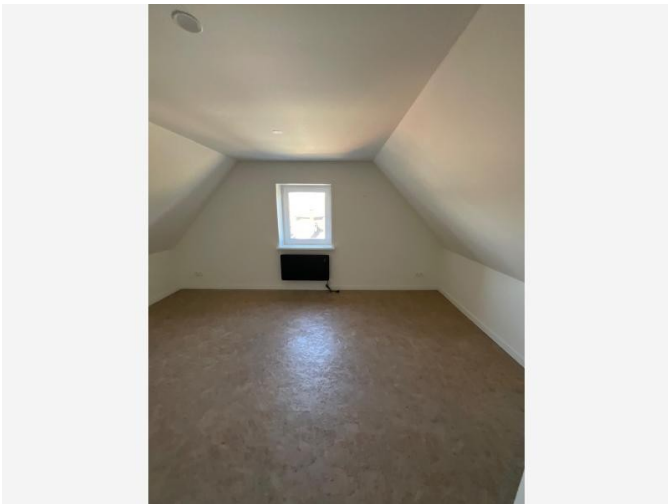
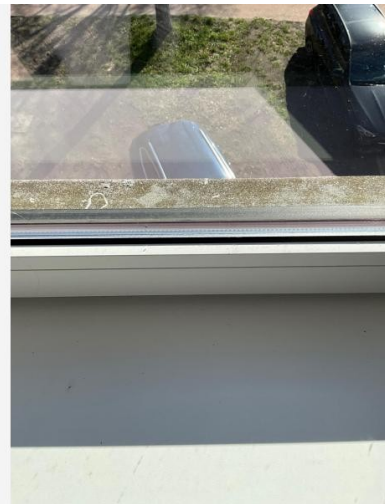
## Fiche 14: Kit niet verdacht (visueel vastgesteld)

| Beschrijving | Notitie | Terug te vinden op plannen |
|---|---|---|
| Fiche 14: Kit niet verdacht (visueel vastgesteld) | De gebruikte siliconen kit is niet asbestverdacht | Plan 1.4: Tweede verdieping kopie<br>Plan 1.7: Eerste verdieping kopie<br>Plan 1.10: Gelijkvloers kopie |
