Asbestinventarisattest

Bevrijdingslaan 72/2, 3665 As

Attestnummer : **20240816-000072.000**
Uitgegeven op : **16.08.2024**
Geldig tot : **Onbeperkt** (er werden geen asbestmaterialen aangetroffen)

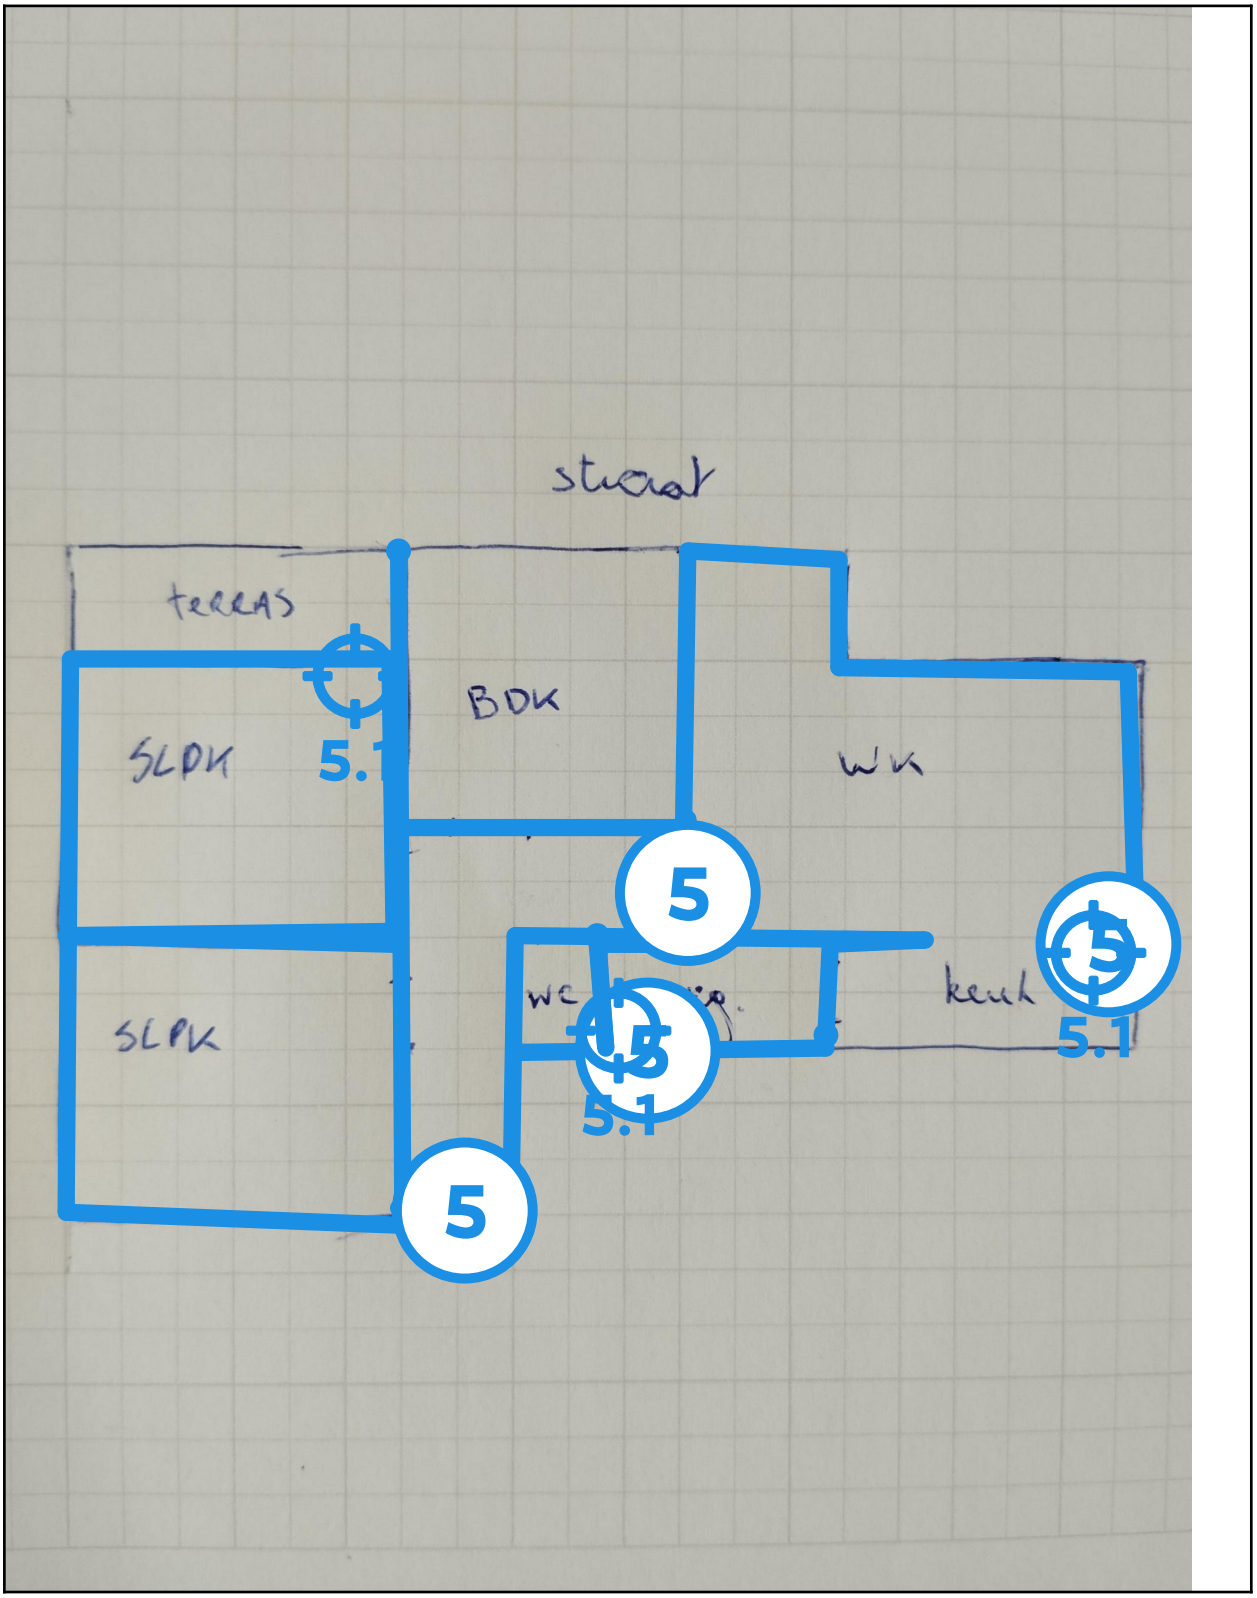
Plan 1.1: plattegrond (muren)

5. Pleisterwerk muren	Geen asbest	-
5.1 Code: 1	Mengmonster	-

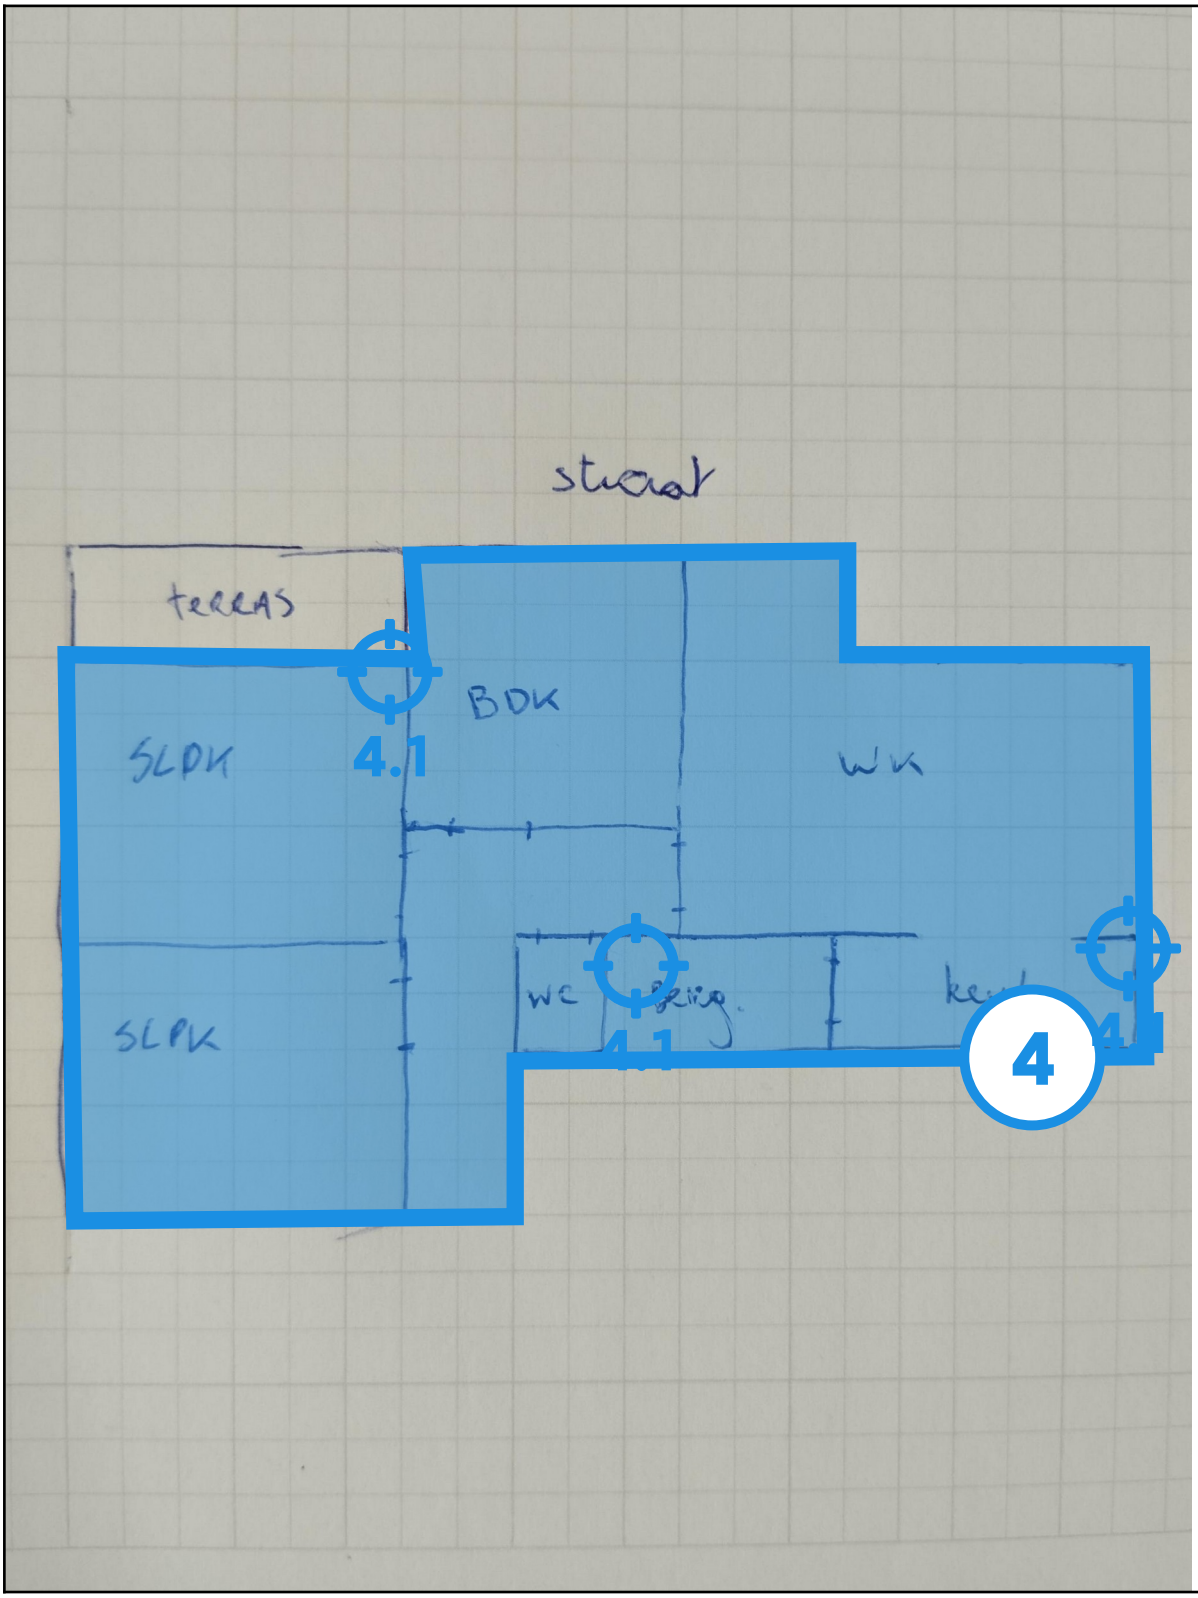
Plan 1.2: plattegrond (plafond)

4. pleisterwerk plafond	Geen asbest	-
4.1 Code: 2	Mengmonster	-

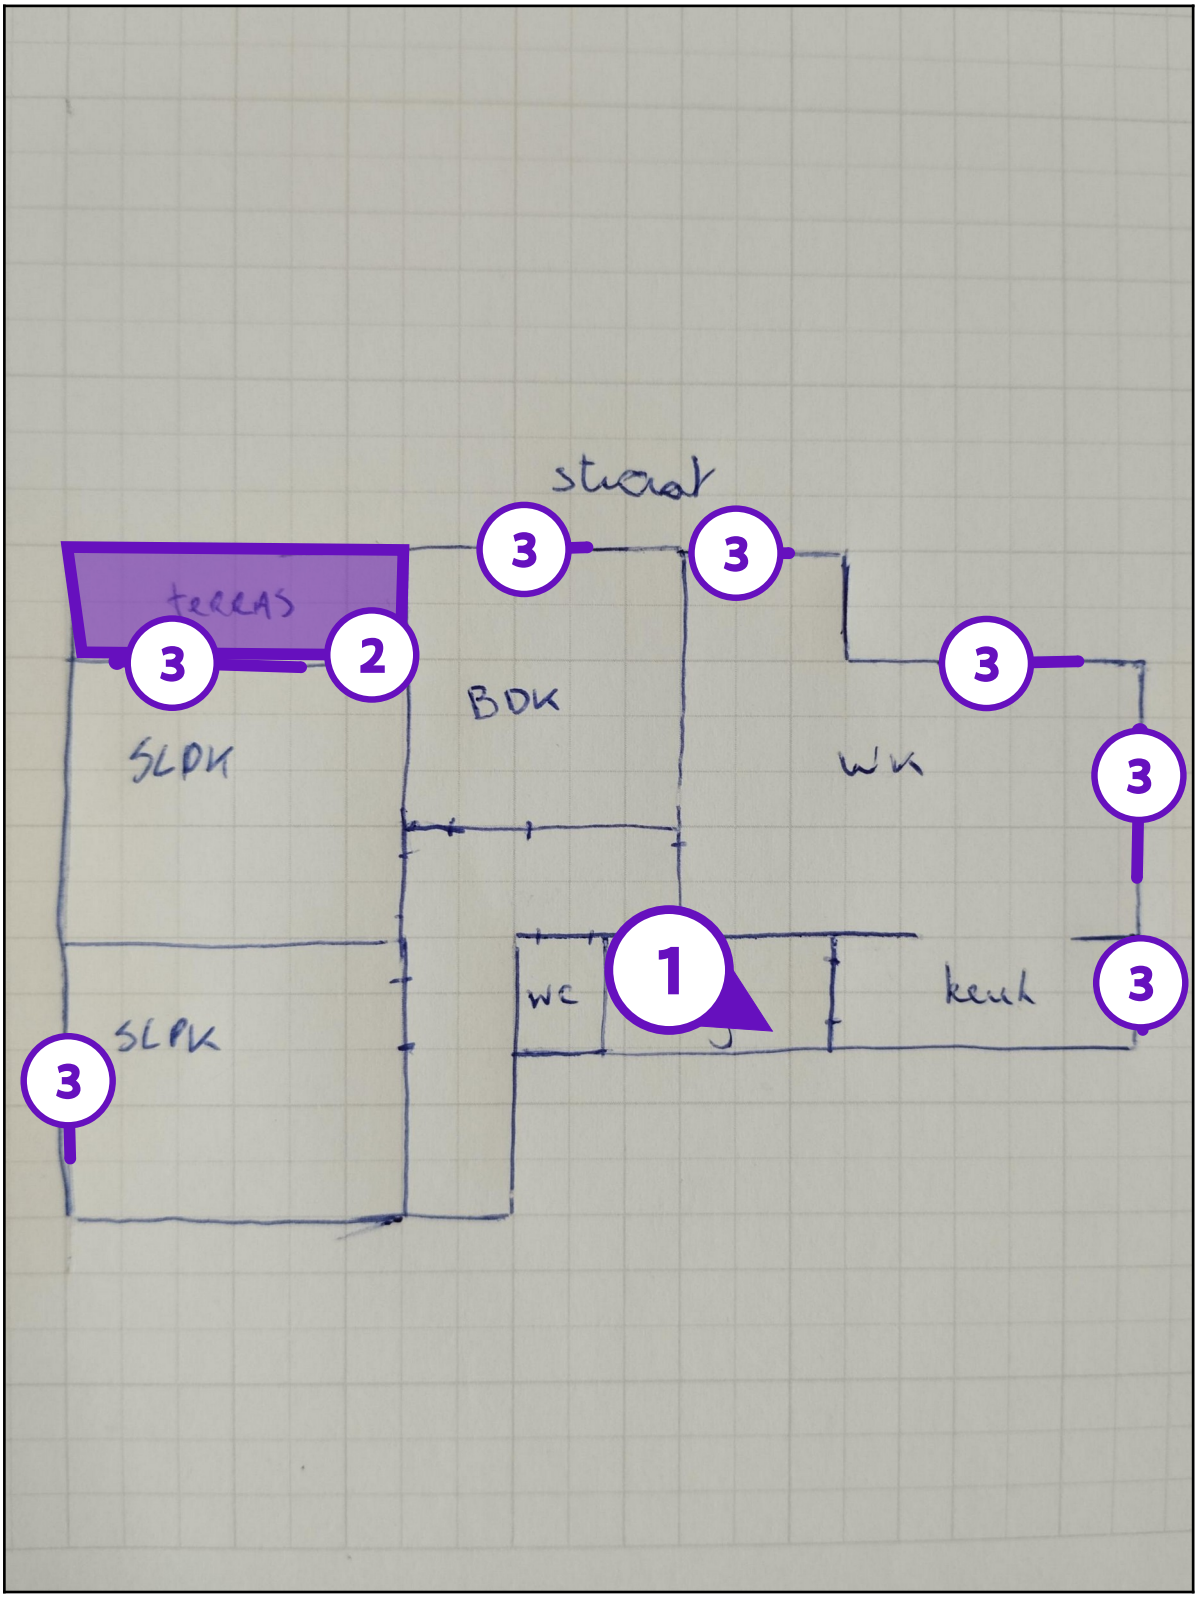
Plan 1.3: plattegrond (aanduiding)

1. Buderus logamax	Advies	-
2. terras	Advies	-
3. mastiek en stopverf	Advies	-

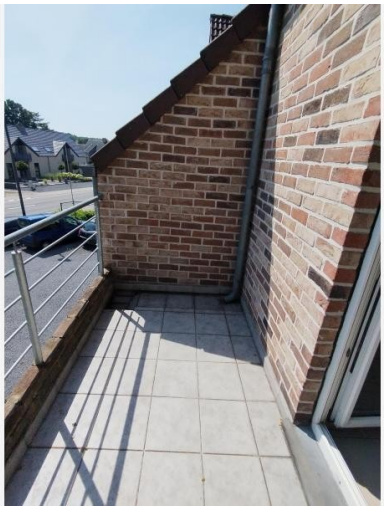
Fiche 2: terras

Terras nagekeken, geen asbestverdachte toepassingen aangetroffen.
