Asbestinventarisattest

Brusselbaan 126/1.0, 1600 Sint-Pieters-Leeuw

Attestnummer : **20250427-000071.000**
Uitgegeven op : **27.04.2025**
Geldig tot : **Onbeperkt** (tenzij de toestand wijzigt)

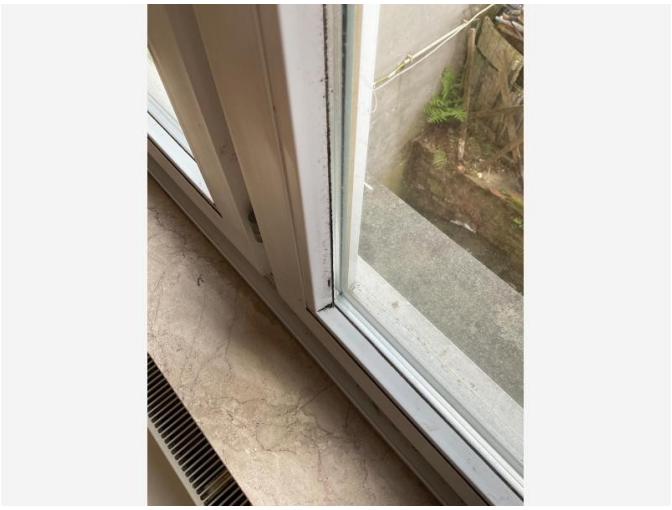
Fiche 1: Ramen (niet-asbestverdacht)

Tijdens de inspectie is visueel vastgesteld dat ramen vernieuwd zijn en/of compleet gerenoveerd zijn. Mastiek werd opnieuw aangebracht in silicone, niet-asbestverdacht.

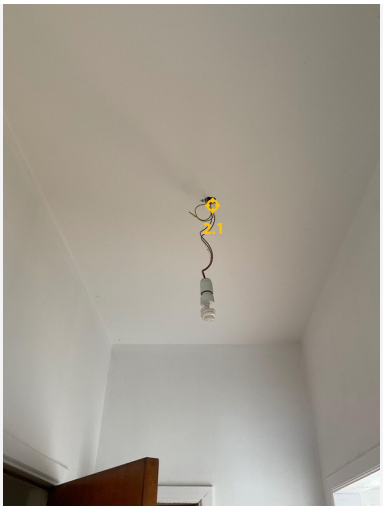
Fiche 2: Pleisterwerk plafonds

Conclusie

Geen asbest

#	Type	Referentie	Resultaat
2.1	Mengmonster	YI-M002	Geen asbest
