Asbestinventarisattest

Brusselbaan 126/2.0, 1600 Sint-Pieters-Leeuw

Attestnummer : **20250427-000072.000**
Uitgegeven op : **27.04.2025**
Geldig tot : **27.04.2035**

Asbestveilig (maar niet asbestvrij)

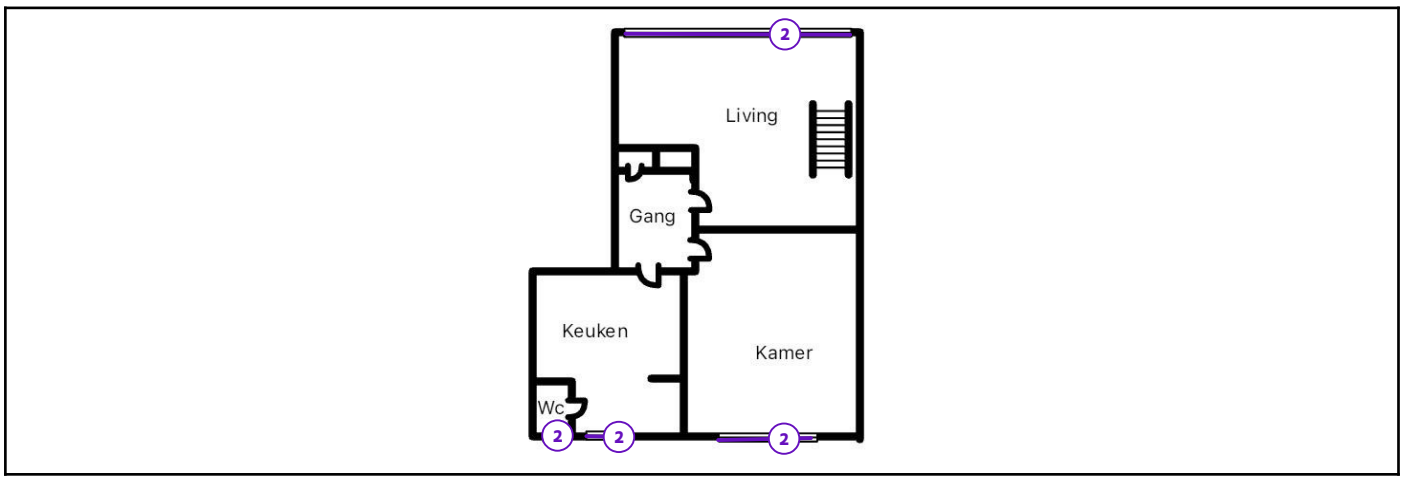
Plan 1.1: Kelder

Beschrijving	Type	Actie
1. Bakeliet schakelaars/stopcontacten	Asbestmateriaal	Zorgvuldig beheren

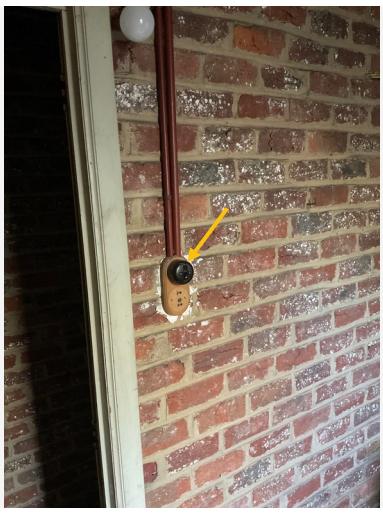
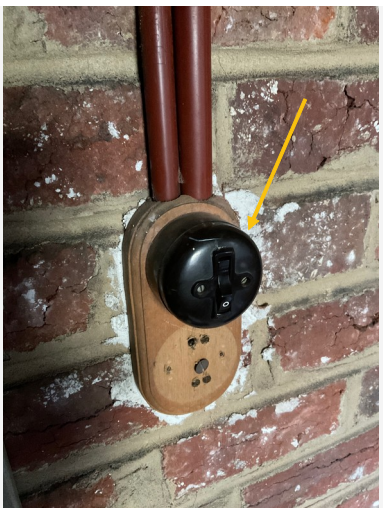
Fiche 1: Bakeliet schakelaars/stopcontacten

Asbestmateriaal

Het asbestmateriaal valt onder de mijlpaal van 2040.

Eindbeoordeling materiaalrisico	Laag materiaalrisico en/of verlaagde kans op vezelvrijgave

Gebondenheid	Categorie 1: hechtgebonden in oorsprong
Asbestsoort (vezeltype)	Crocidoliet aanwezig
Asbestconcentratie	Laag (< 50%)
Afschermingsgraad van het gehele materiaal	Geheel of deels (ook) vrij aan de binnenlucht
Toestand van het materiaal	Onbeschadigd, niet verweerd

- Zorg voor een veilig beheer en verwijder dit asbestmateriaal wanneer het bij werken eenvoudig bereikbaar wordt. Controleer de toestand jaarlijks op wijzigingen.

- Eenvoudige handelingen: mag via doe-het-zelf of door werknemer(s) met opleidingsattest eenvoudige handelingen
  Deze toepassing kan door een aannemer die over een opleidingsattest eenvoudige handelingen beschikt of door een particulier (doe-het-zelf), verwijderd worden indien er geen verhoogd risico op vrijgave van asbestvezels (max. concentratie 0,01 vezels/cm3 - CODEX Art. VI.3-54) ontstaat en de toepassing voorafgaand wordt gefixeerd/bevochtigd; de individuele elementen zonder machinale werktuigen en zonder breken of gooien een voor een losgemaakt worden; en ten slotte in gesloten verpakking weggevoerd worden naar een erkend afvalpunt (recyclagepark).

In de zone mogen geen derden en/of minderjarigen aanwezig zijn en moet elke betrokken persoon steeds gepaste persoonlijke beschermingsmiddelen (P3-gelaatsmasker + handschoenen) dragen.

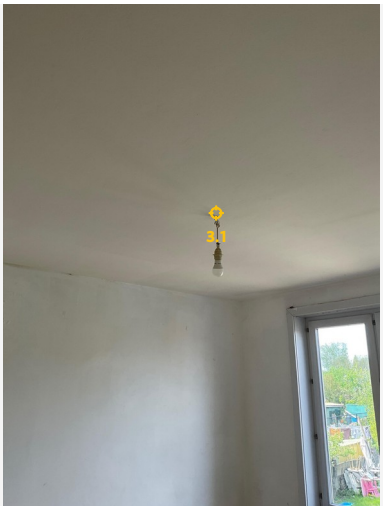
Fiche 3: Pleisterwerk plafonds

Geen asbest

#	Type	Referentie	Resultaat
3.1	Mengmonster	YI-M002	Geen asbest
