Asbestinventarisattest

Brusselbaan 126, 1600 Sint-Pieters-Leeuw
Gemeenschappelijke delen

Attestnummer : **20250427-000047.000**
Uitgegeven op : **27.04.2025**
Geldig tot : **27.04.2035**

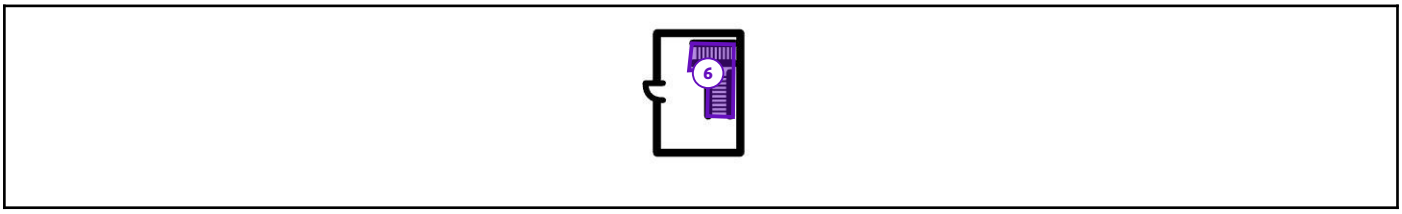
Plan 1.4: Trappenhal eerste verdieping (pleisterwerk)

Beschrijving	Type	Actie
7. Pleisterwerk trappenhal	Geen asbest	-
7.1 Code: YI-M001	Mengmonster	-

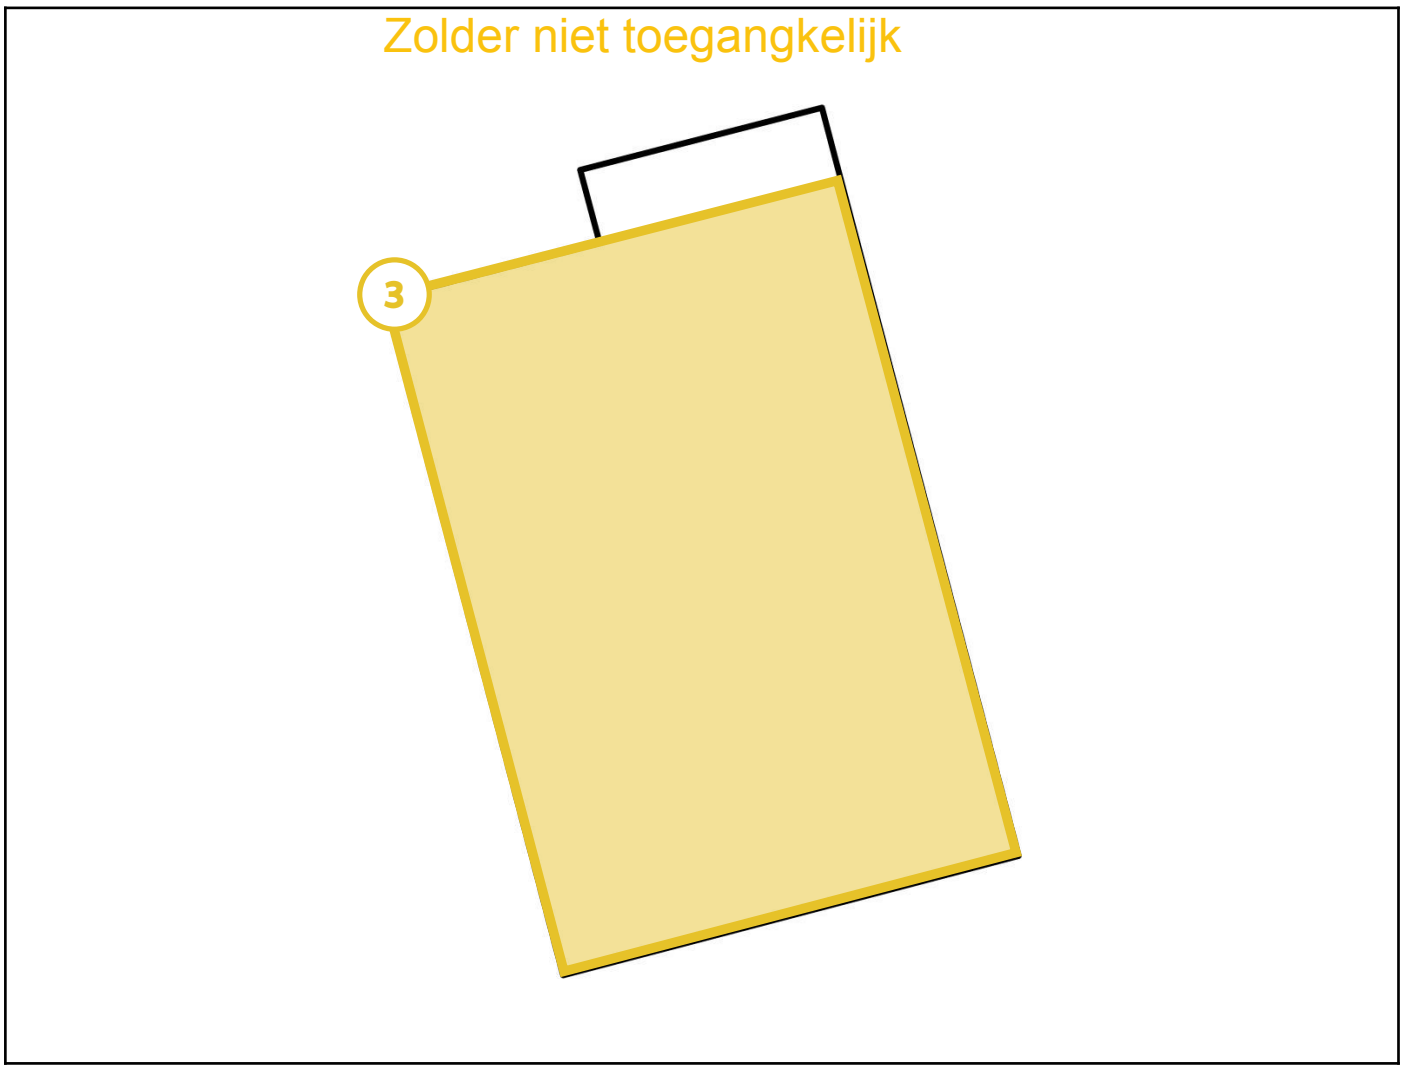
Plan 1.7: Dak/onderdak

Beschrijving	Type	Actie
3. Onderdak type Menuiserite	Asbestmateriaal	Zorgvuldig beheren
5. Zolder niet toegankelijk	Beperking	-

- Zorg voor een veilig beheer en verwijder dit asbestmateriaal wanneer het bij werken eenvoudig bereikbaar wordt. Controleer de toestand jaarlijks op wijzigingen.

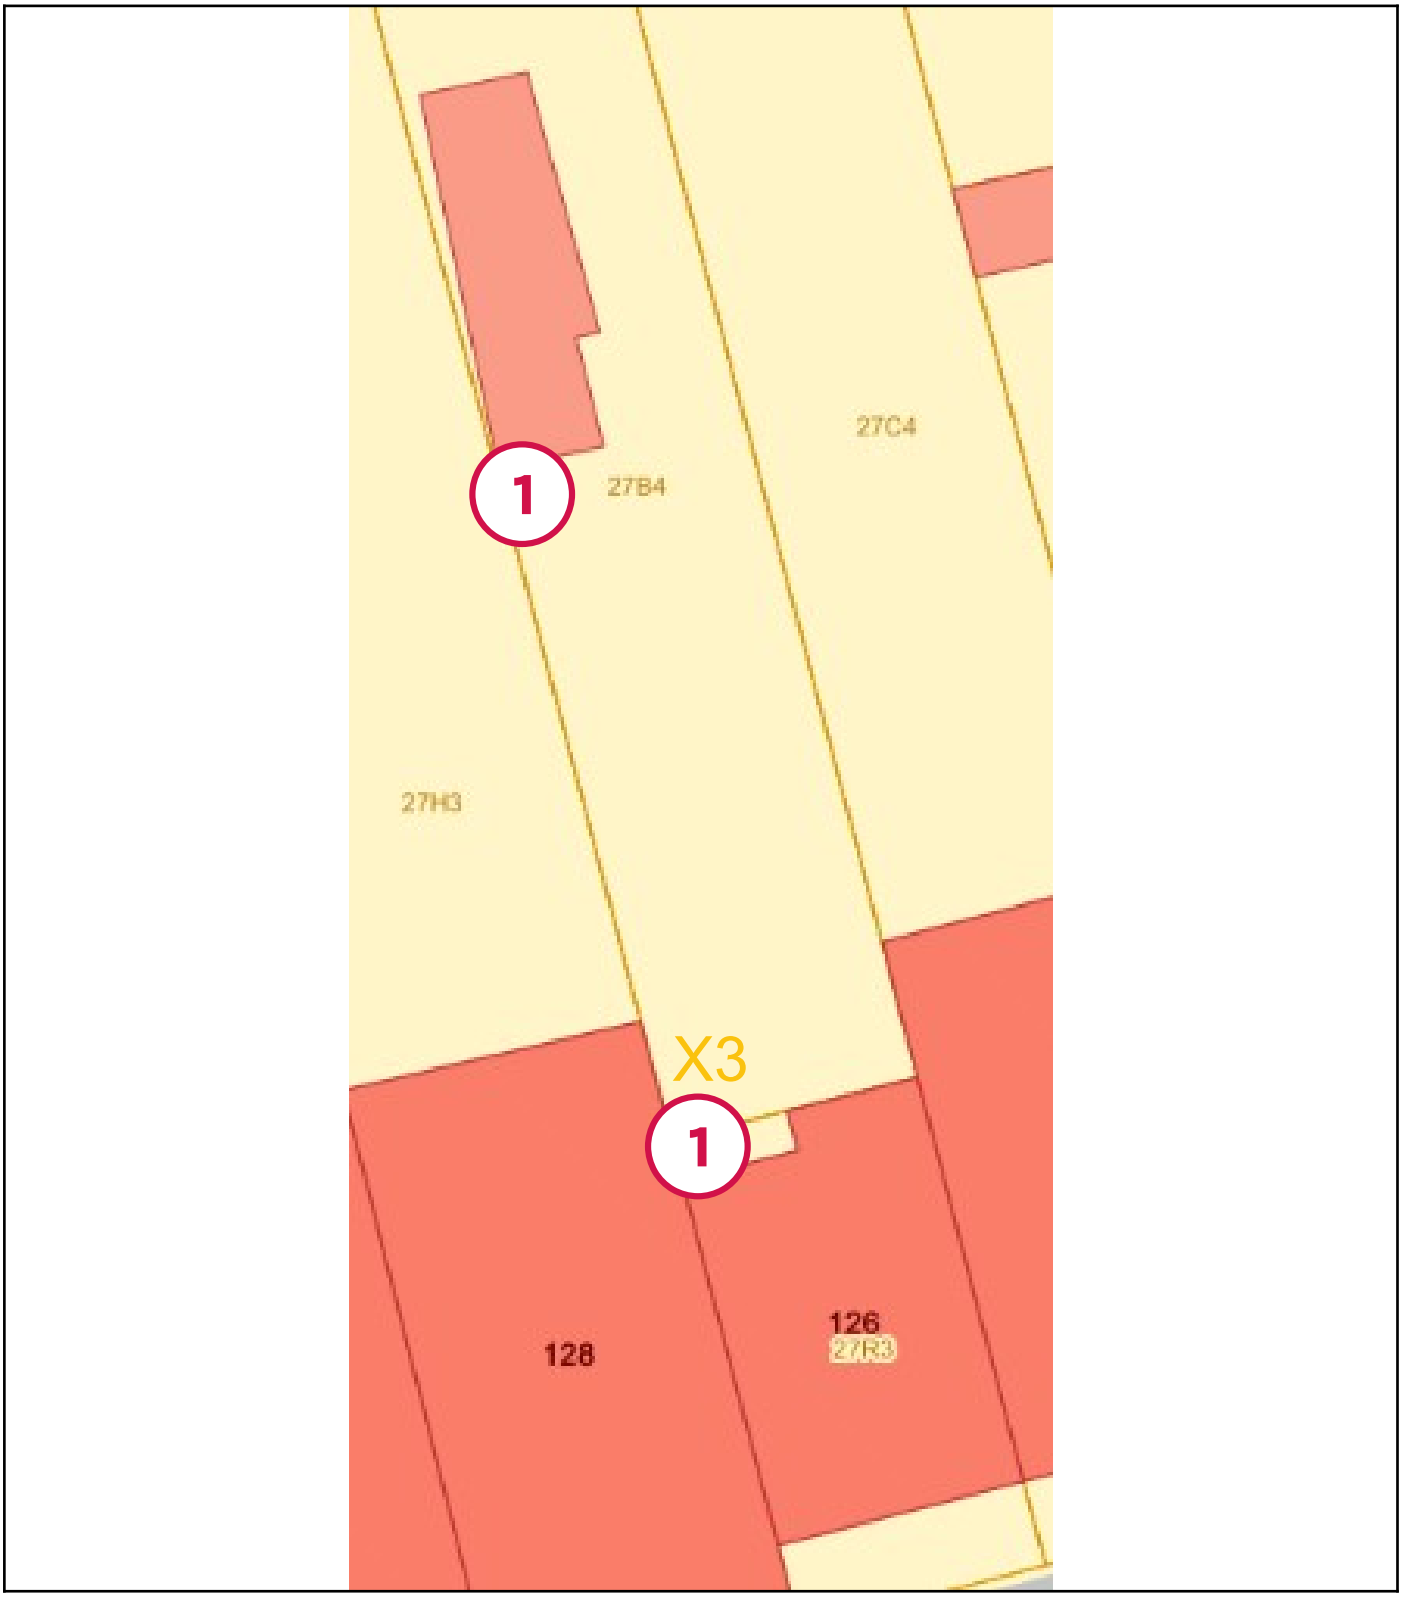
Plan 3.1: Vaststellingen buiten de constructies

1. Afval (cementbuis)	Asbestmateriaal	Dringend verwijderen

- Verwijder het asbestafval.

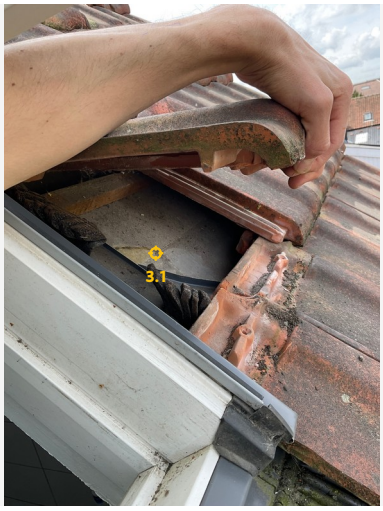
Fiche 3: Onderdak type Menuiserite

Eindbeoordeling materiaalrisico	Laag materiaalrisico en/of verlaagde kans op vezelvrijgave

#	Type	Referentie	Resultaat
3.1	Puntmonster	YI-M003	Chrysotiel

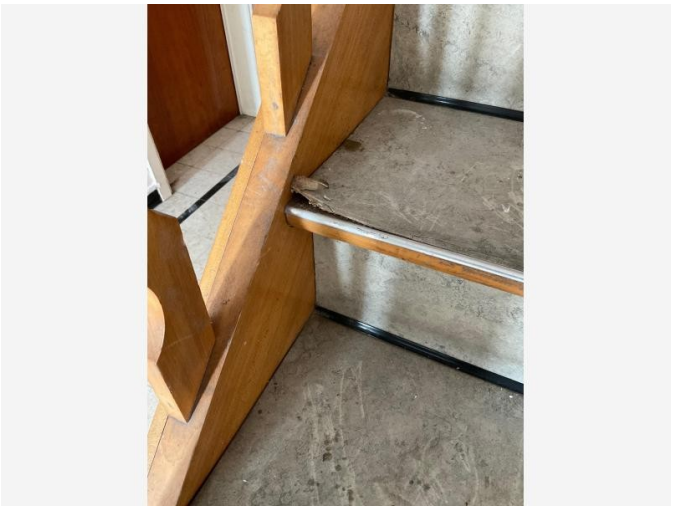
Fiche 6: Vinylzeil (niet-asbestverdacht)

Tijdens de inspectie is visueel vastgesteld dat het vinylzeil niet asbestverdacht is.

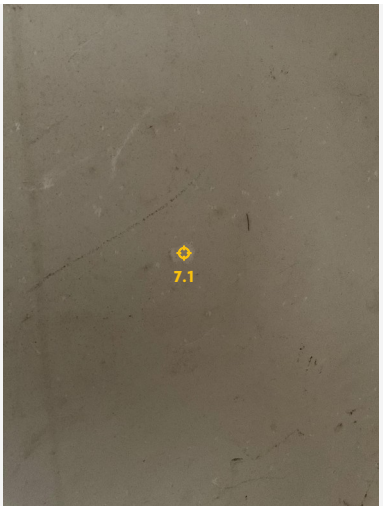
Fiche 7: Pleisterwerk trappenhal

Geen asbest

#	Type	Referentie	Resultaat
7.1	Mengmonster	YI-M001	Geen asbest
