Asbestinventarisattest

Fabriekstraat 57/2.0, 1601 Sint-Pieters-Leeuw

Attestnummer : **20250430-000091.000**
Uitgegeven op : **30.04.2025**
Geldig tot : **Onbeperkt** (tenzij de toestand wijzigt)

Asbestveilig (maar mogelijk niet asbestvrij)

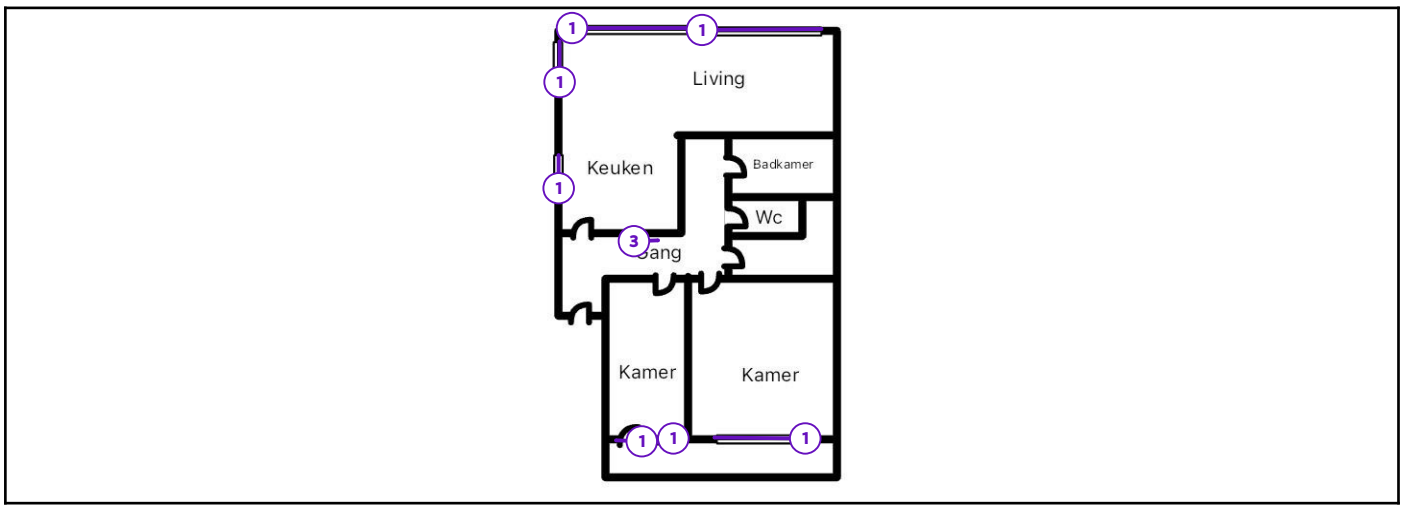
Plan 1.1: Appartement

Beschrijving	Type	Actie
1. Ramen (niet-asbestverdacht)	Advies	-
3. Oude radiatoren	Advies	-

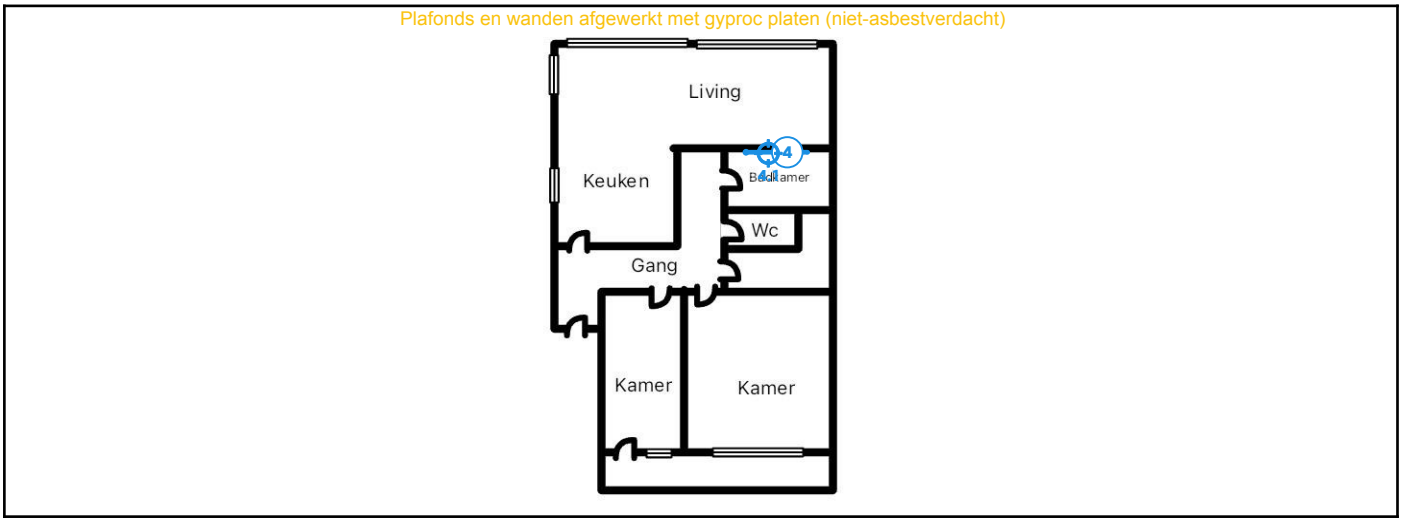
Plan 1.2: Appartement (pleisterwerk)

Beschrijving	Type	Actie
2. Plafonds en wanden afgewerkt met gyproc platen (niet-asbestverdacht)	Advies	-
4. Pleisterwerk wanden	Geen asbest	-
4.1 Code: HY-M001	Mengmonster	-

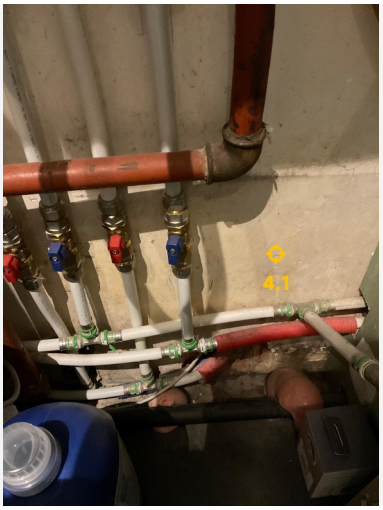
Fiche 4: Pleisterwerk wanden

Geen asbest

#	Type	Referentie	Resultaat
4.1	Mengmonster	HY-M001	Geen asbest

Beschrijving	Pleisterwerk wanden
Omgeving	Binnen
Primaire drager	Binnenwand
Bindmiddel van materiaal	Gips - kalk
Gebondenheid op basis van bindmiddel	Niet-hechtgebonden
Hoeveelheid (oppervlakte - dikte - aantal)	• 6,00 m^2 - 1,00 cm - 1 stuk
Totaal volume	0,06 m^3
Identificatiemethode	Vaststelling met monstername
Destructieve handeling voor identificatie	Nee
Opmerking	Aangegeven hoeveelheden en gewichten berusten louter op grove inschatting en kunnen niet gebruikt worden in het kader van een meetstaat voor werken. Waar mogelijk, wordt staalname uitgevoerd conform het inspectieprotocol: in een droge ruimte zoals een slaapkamer, in een natte ruimte zoals een keuken of badkamer, in een traphal en in een stookruimte.
