Asbestinventarisattest

Reystraat 59/1.0, 1601 Sint-Pieters-Leeuw

Attestnummer : **20250327-000018.000**
Uitgegeven op : **27.03.2025**
Geldig tot : **27.03.2035**

Niet-asbestveilig

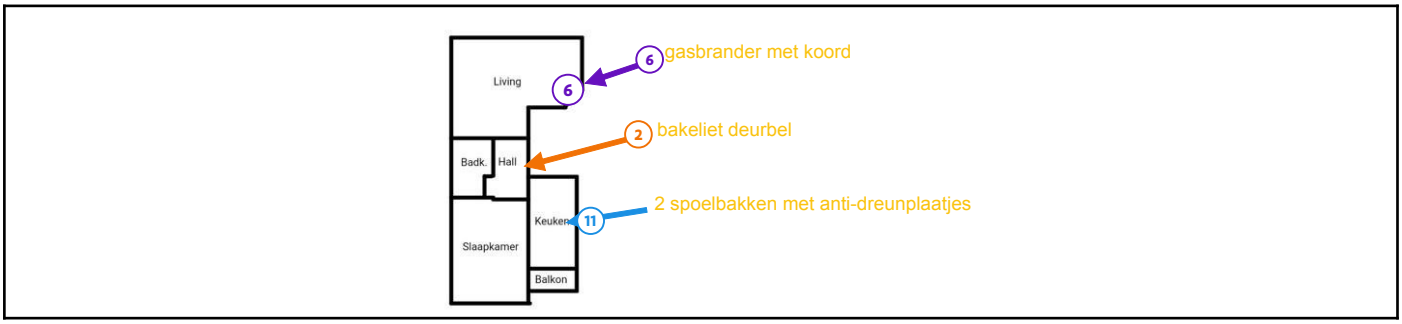
Plan 1.1: Plan living

Beschrijving	Type	Actie
2. Bakeliet deurbel	Asbestmateriaal	Verwijderen
6. Kachelkoord living	Advies	-
11. Anti-dreunplaatje spoelbak keuken	Geen asbest	-

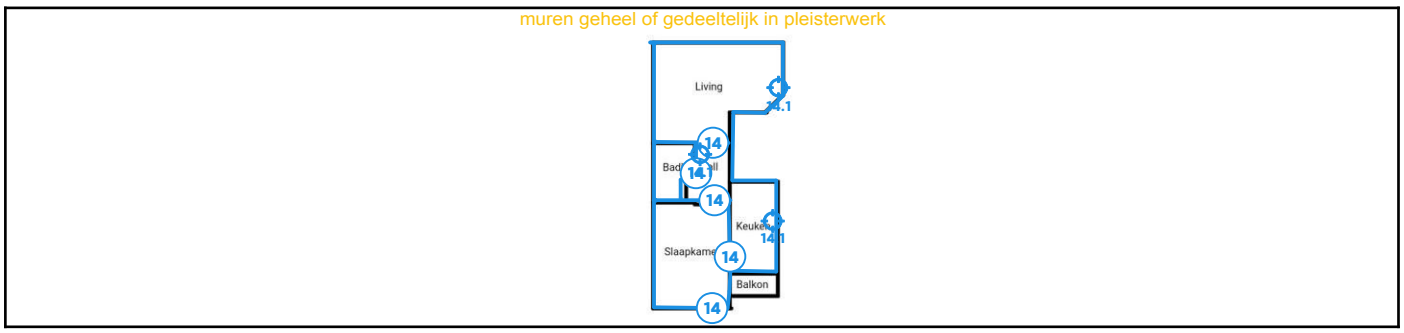
Plan 1.2: Plan living

Beschrijving	Type	Actie
14. Pleisterwerk wanden	Geen asbest	-
14.1 Code: ID1	Mengmonster	-

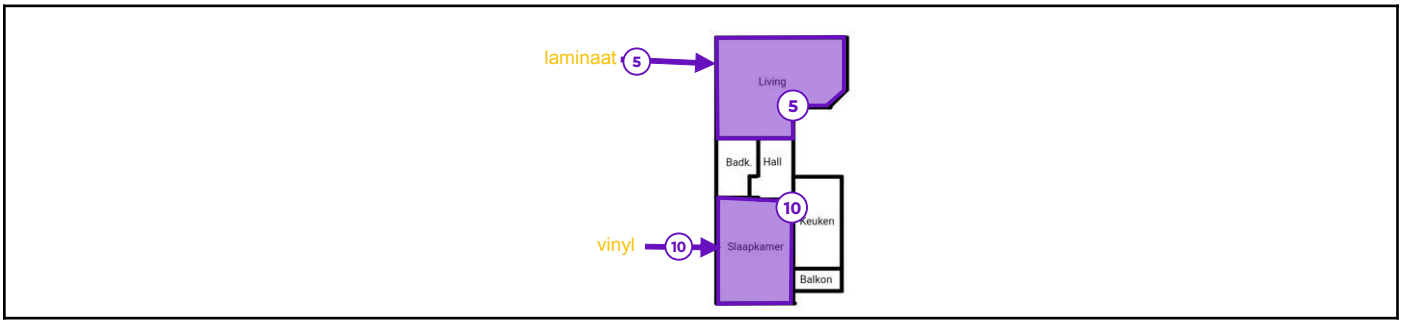
Plan 1.5: Plan living

Beschrijving	Type	Actie
5. Laminaat living	Advies	-
10. Vloerzeil slaapkamer	Advies	-

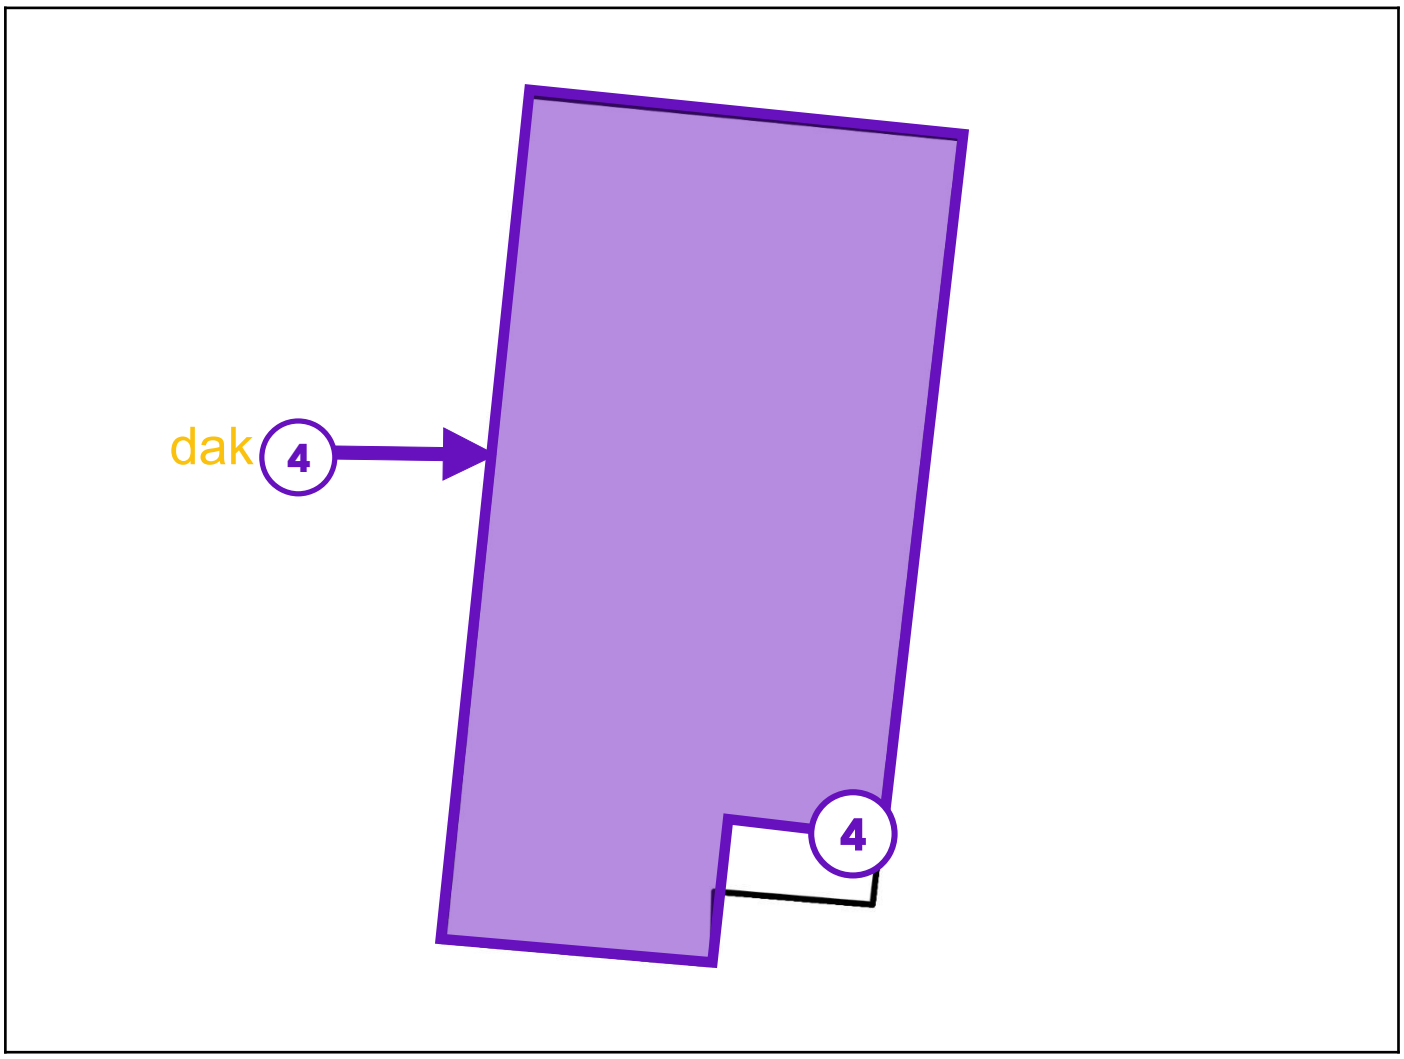
Plan 1.8: Omtrek woning

Beschrijving	Type	Actie
4. Dak/onderdak	Advies	-

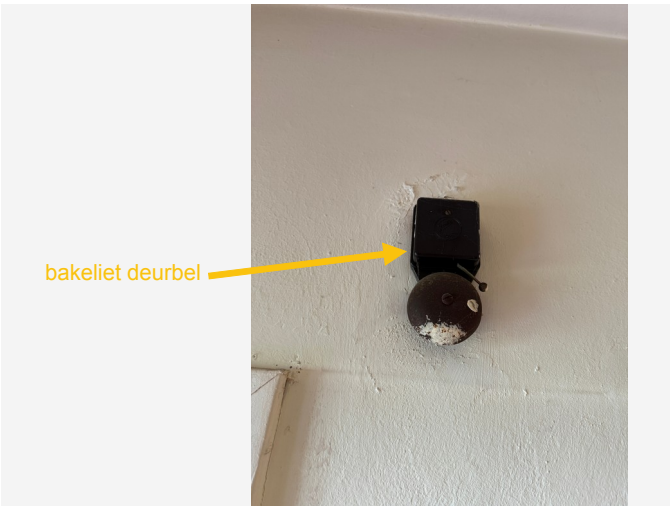
Fiche 2: Bakeliet deurbel

Asbestmateriaal

Eindbeoordeling materiaalrisico	Verhoogd materiaalrisico en/of verhoogde kans op vezelvrijgave

Gebondenheid	Categorie 1: hechtgebonden in oorsprong
Asbestsoort (vezeltype)	Crocidoliet aanwezig
Asbestconcentratie	Laag (< 50%)
Afschermingsgraad van het gehele materiaal	Geheel of deels (ook) vrij aan de binnenlucht
Toestand van het materiaal	Licht beschadigd, licht verweerd. Intact calciumsilicaatmateriaal of categorie III 'gebondenheid'

Beschrijving	Bakeliet deurbel
Omgeving	Binnen
Primaire drager	Communicatie en elektrische infrastructuur en uitrusting
Asbestmateriaal	Plaat, paneel, tablet - Type Bakeliet
Bindmiddel van asbestmateriaal	Kunststof of -hars
Gebondenheid op basis van bindmiddel	Hecht
Hoeveelheid (oppervlakte - dikte - aantal)	• 0,20 m^2 - 0,50 cm - 1 stuk
Totaal volume	0,001 m^3
Eenvoudig bereikbaar	Ja
Bevestigingswijze	• Geschroefd
Identificatiemethode	Vaststelling zonder monstername
Destructieve handeling voor identificatie	Nee
Opmerking	De hoeveelheid is een schatting

Verwijderen

- Zorg voor een veilig beheer. Vermijd het beschadigen van het asbestmateriaal. Controleer de toestand jaarlijks op wijzigingen.

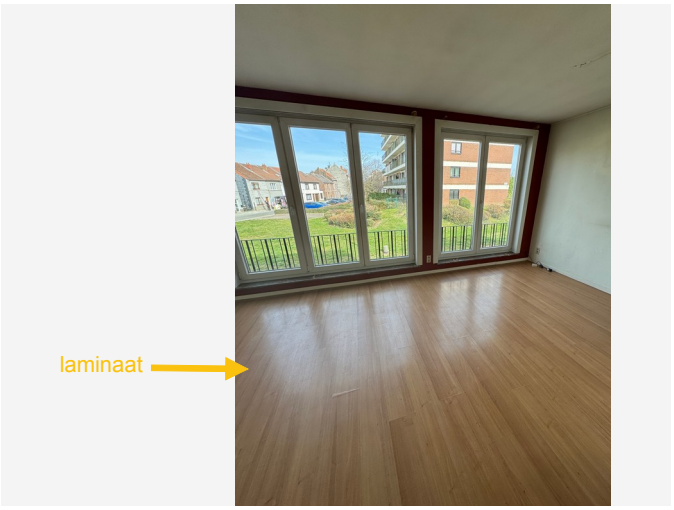
Fiche 5: Laminaat living

In de living ligt laminaat. Vaststelling van eventuele restanten van oudere vloerbedekking of lijm is enkel mogelijk mist uitbreiding naar een aanvullend destructief onderzoek.

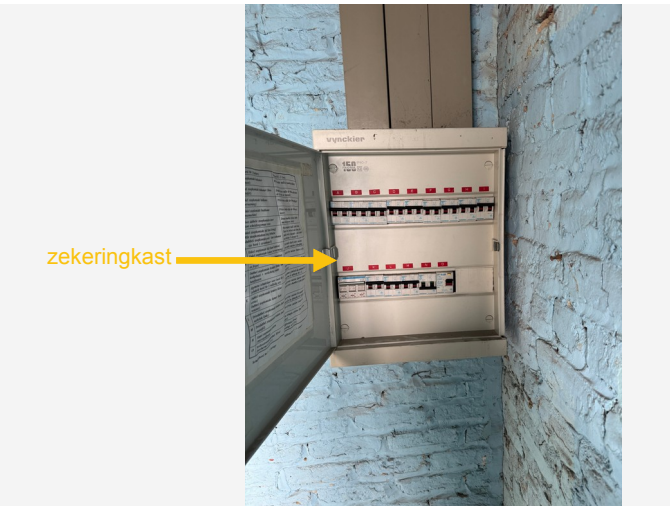
Fiche 7: Zekeringkast

Er zijn geen asbestverdachte materialen waarneembaar in de zekeringkast.

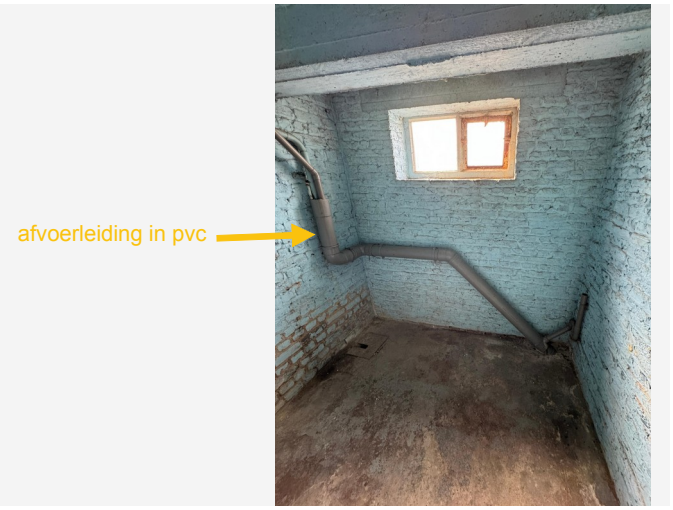
Fiche 9: Afvoerputjes en -leidingen

Alle visueel waarneembare afvoerleidingen en -putjes zijn in niet-asbestverdachte materialen.

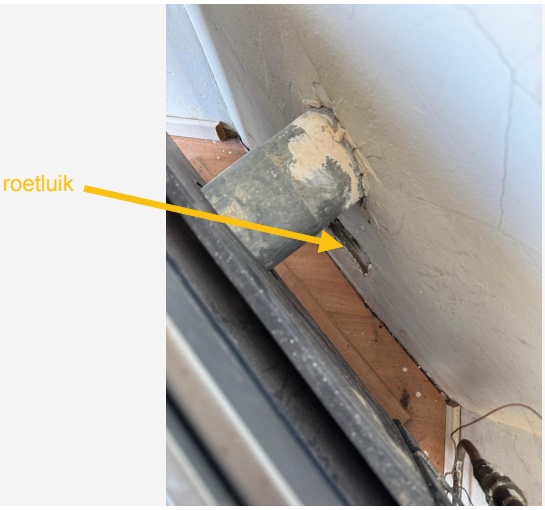
Fiche 15: Roetluik living

Geen asbest

Beschrijving	Roetluik living
Omgeving	Binnen
Primaire drager	HVAC infrastructuur en uitrusting
Bindmiddel van materiaal	Cement
Gebondenheid op basis van bindmiddel	Hecht
Hoeveelheid (oppervlakte - dikte - aantal)	• 0,20 m^2 - 1,00 cm - 1 stuk
Totaal volume	0,002 m^3
Identificatiemethode	Vaststelling zonder monstername
Destructieve handeling voor identificatie	Nee
Opmerking	De hoeveelheid is een schatting en kan afwijken van de werkelijke toestand.
