Asbestinventarisattest

Klauwaartslaan 39/B003, 1853 Grimbergen

Attestnummer : **20250325-000040.000**
Uitgegeven op : **25.03.2025**
Geldig tot : **Onbeperkt** (tenzij de toestand wijzigt)

Asbestveilig (maar mogelijk niet asbestvrij)

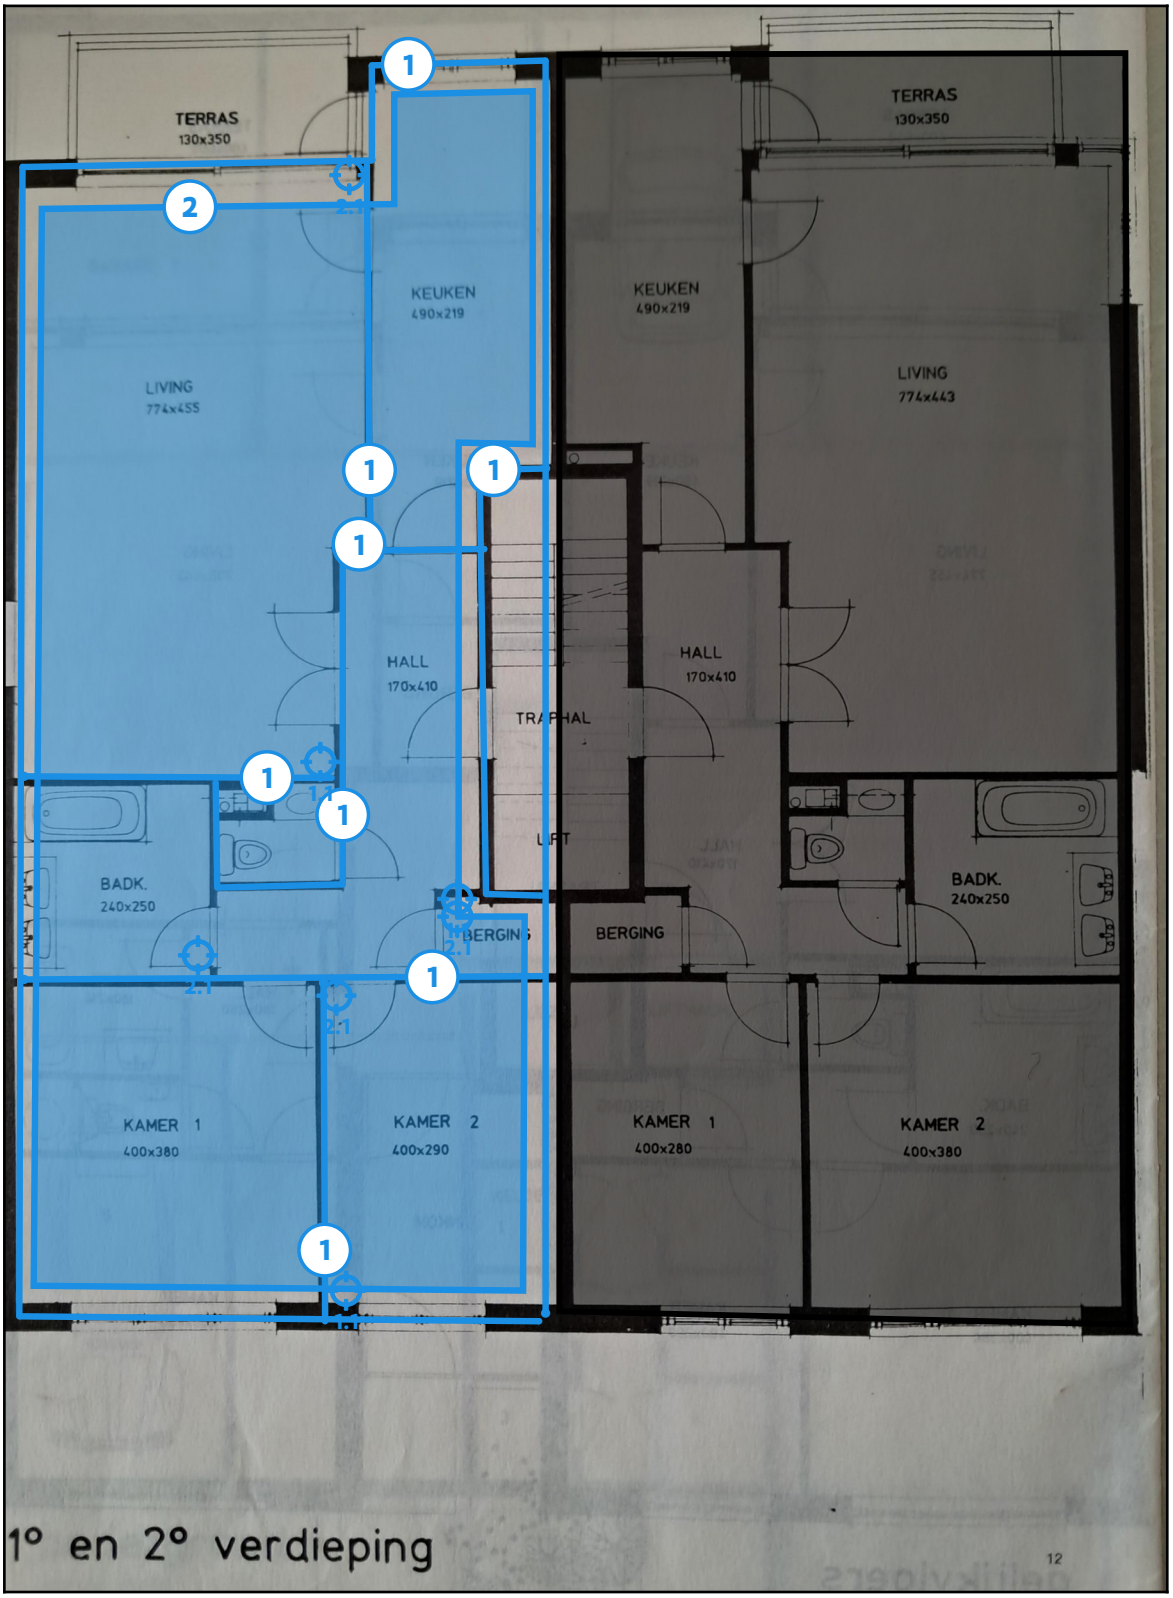
Plan 1.1: Appartement B003

1. Pleisterwerk muren	Geen asbest	-
1.1 Code: M01	Mengmonster	-
2. Pleisterwerk plafonds	Geen asbest	-
2.1 Code: M02	Mengmonster	-

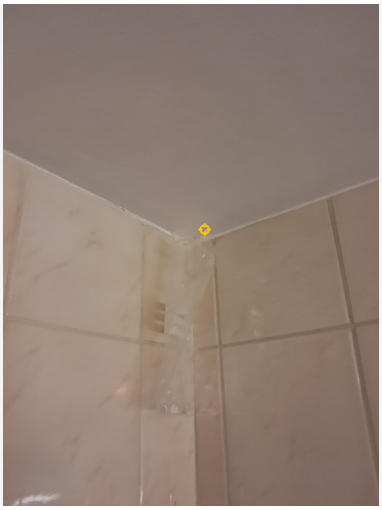
Fiche 2: Pleisterwerk plafonds

Geen asbest

#	Type	Referentie	Resultaat
2.1	Mengmonster	M02	Geen asbest
