ACEG vzw
Erkend keuringsorganisme

Keuringsverslag van een elektrische laagspanning- en zeer lage spanningsinstallatie

NIET CONFORM

Plaats van het onderzoek	
Straatnaam	Stapelstraat
Huisnummer	45
Busnummer	102
Postcode	3800
Gemeente	SINT-TRUIDEN
Land	België

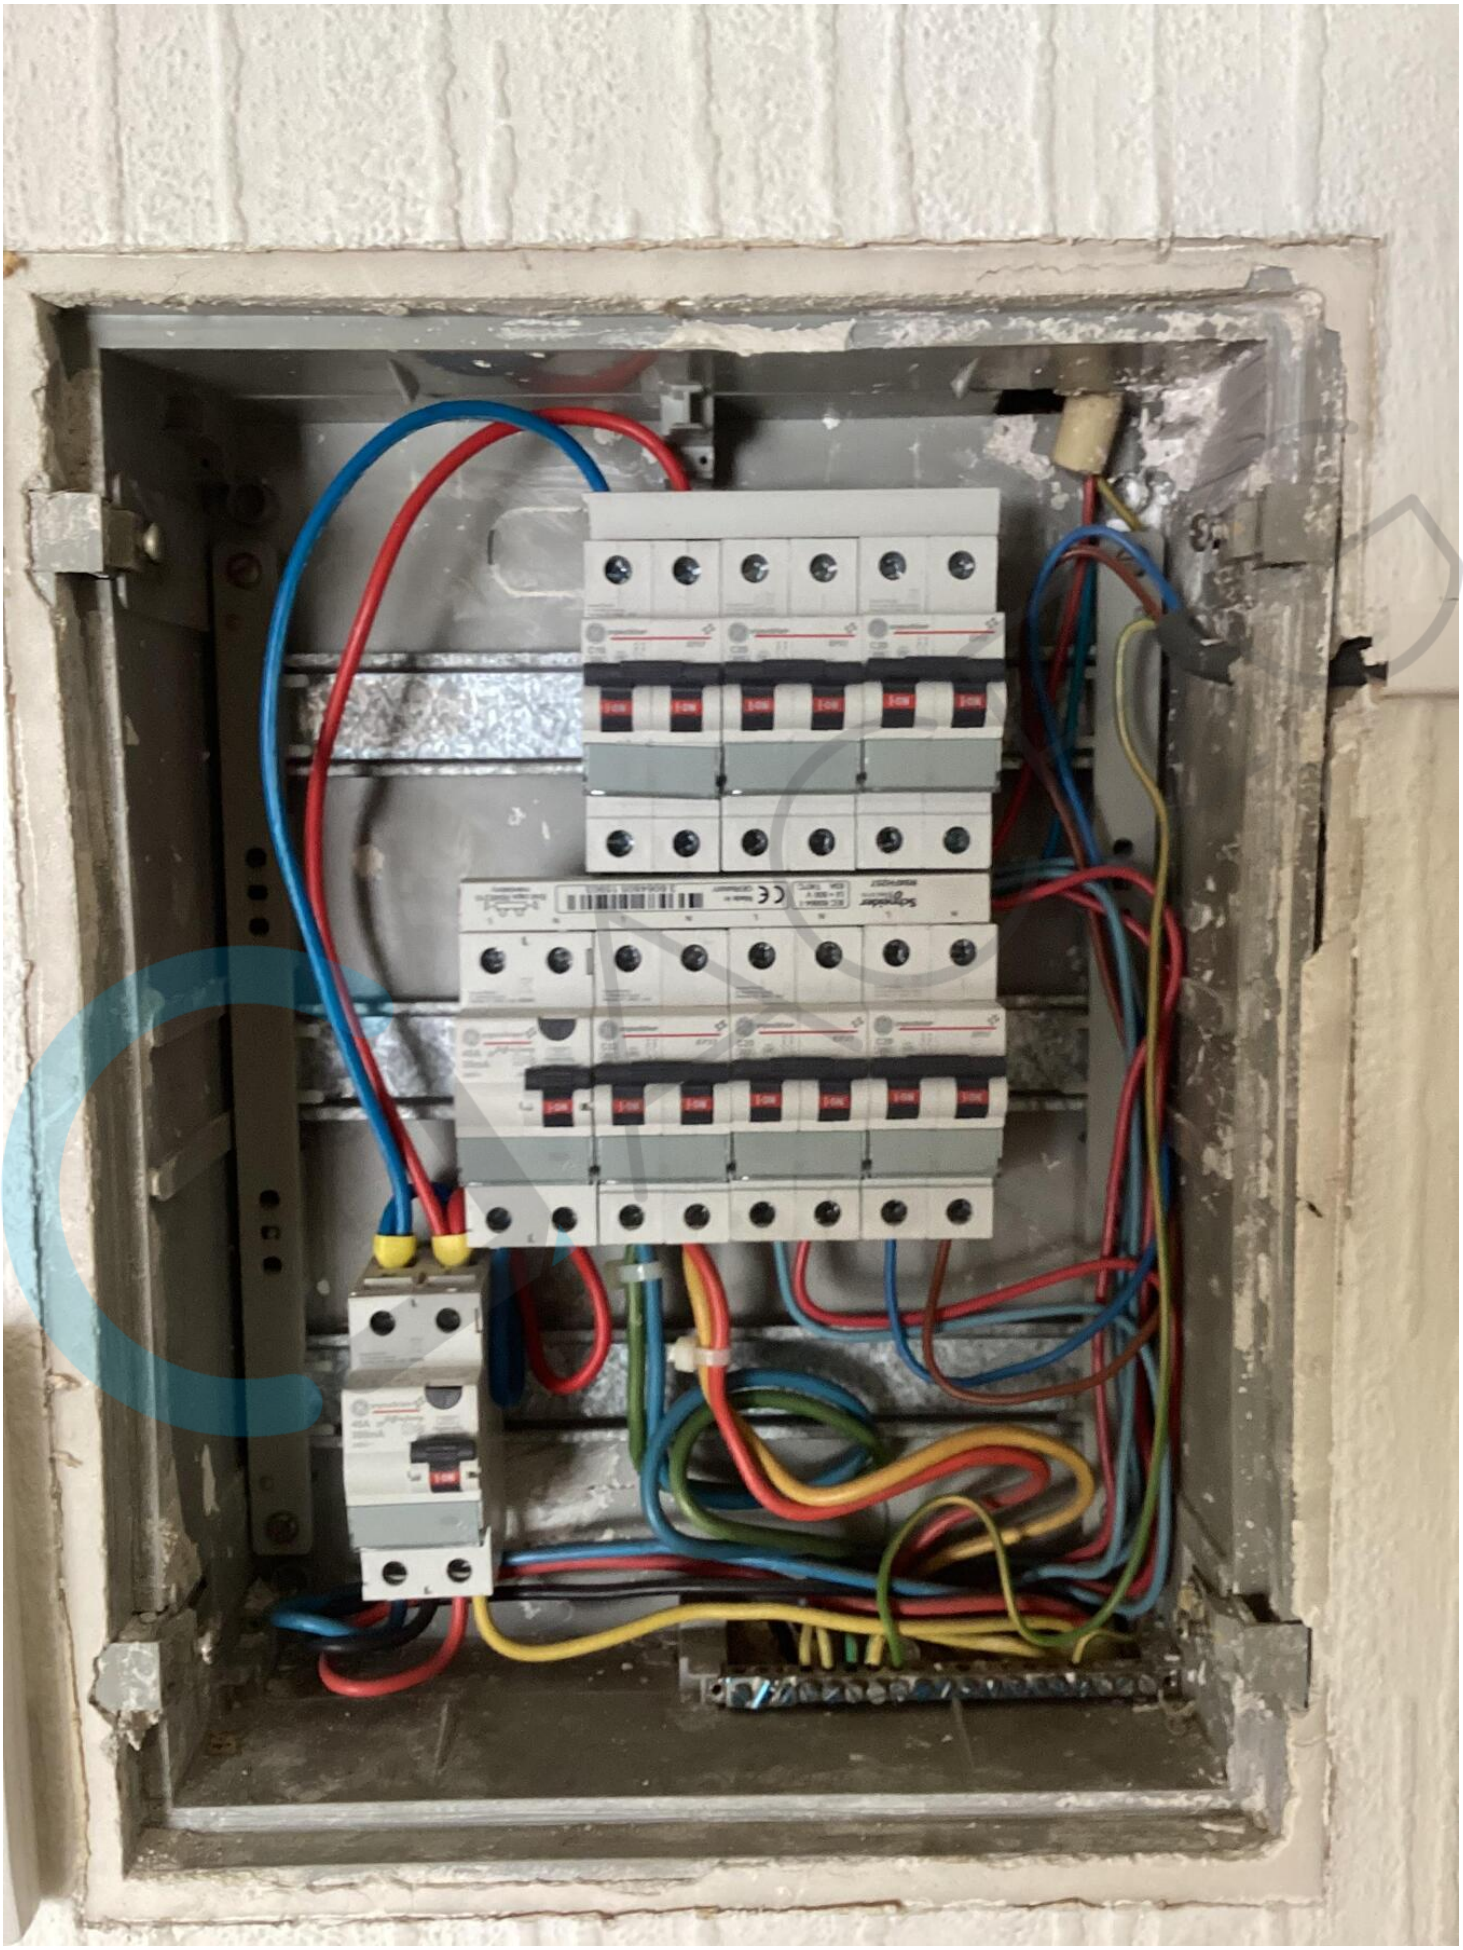
Afbeelding schakel- en verdeelbord:

I5.08 Beschadigd en gebroken materiaal dient vervangen of hersteld te worden. De beschermingsgraad van het verdeelbord tegen rechstreekse aanraking is onvoldoende. (niet tenminste IPXX-B) (Boek 1 Onderafdeling 4.2.2.3.) Kelder

I5.10 De genaakbare, naakte onder spanning staande delen zijn onvoldoende afgeschermd. (Boek 1 Afdeling 5.1.4. en 4.2.2.3.) Kelder

I5.11 Niet gebruikte invoeringen van het verdeelbord zijn niet correct of onvoldoende afgedicht. (Boek 1 Afdeling 5.1.4. en 4.2.2.3.) Kelder

I6.01 De differentieelschakelaar aan het begin van de huishoudelijke installatie is niet verzegelbaar. (Boek 1 Onderafdeling 4.2.4.3.) Kelder

I7.01 De smeltzekeringhouders of houders van kleine vermogensschakelaars met pennen met een sectie kleiner dan 10mm2 zijn niet voorzien van kalibreerelementen. (Boek 1 Onderafdeling 5.3.5.5.A.) Kelder

I7.05 Het is verboden smeltzekeringen en/of vermogensschakelaars te overbruggen. (Boek 1 Afdeling 9.5.) Kelder

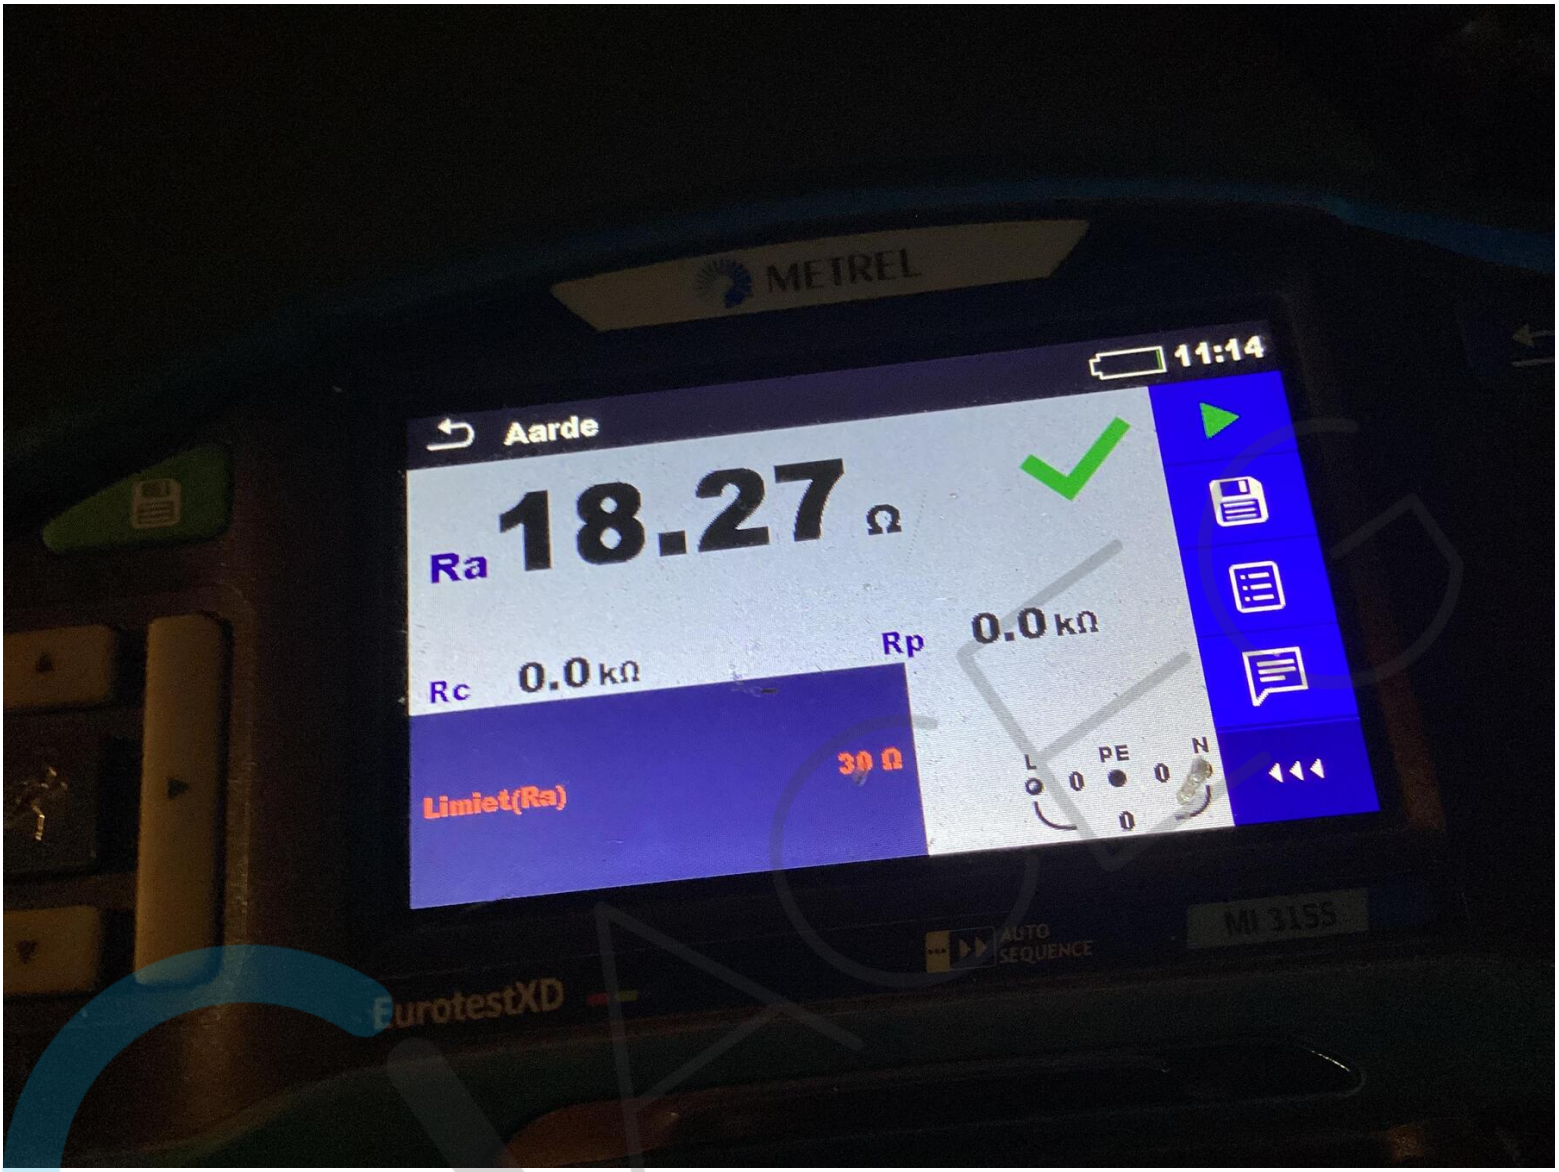
METREL
11:14
Aarde
Ra 18.27 Ω
Rp 0.0 kΩ
Rc 0.0 kΩ
Limiet(Ra) 30 Ω
L PE N
AUTO SEQUENCE
MI 3155
EurotestXD
