Asbestinventarisattest

Koning Albertlaan 10, 3400 Landen

Attestnummer : **20250709-000388.000**
Uitgegeven op : **09.07.2025**
Geldig tot : **09.07.2035**

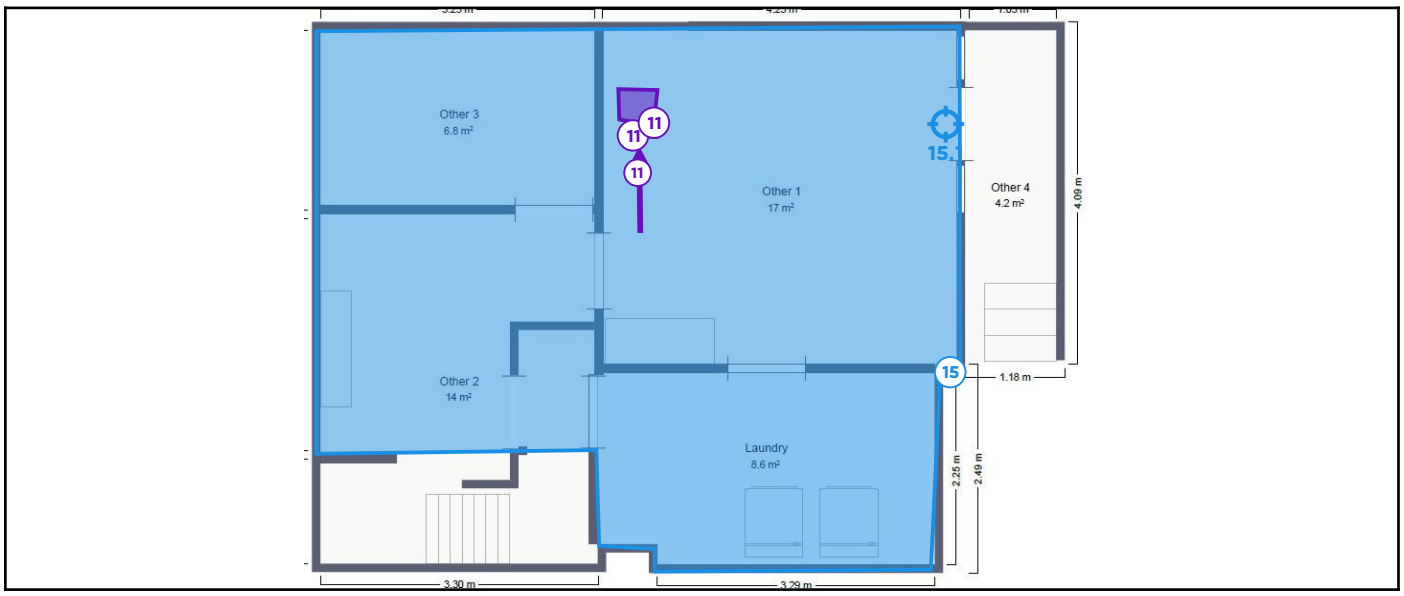
Plan 1.1: Kelder

Beschrijving	Type	Actie
11. Pakking verwarmingsketel	Advies	-
15. Vloerzeil kelder	Geen asbest	-
15.1 Code: M.M.: 04	Puntmonster	-

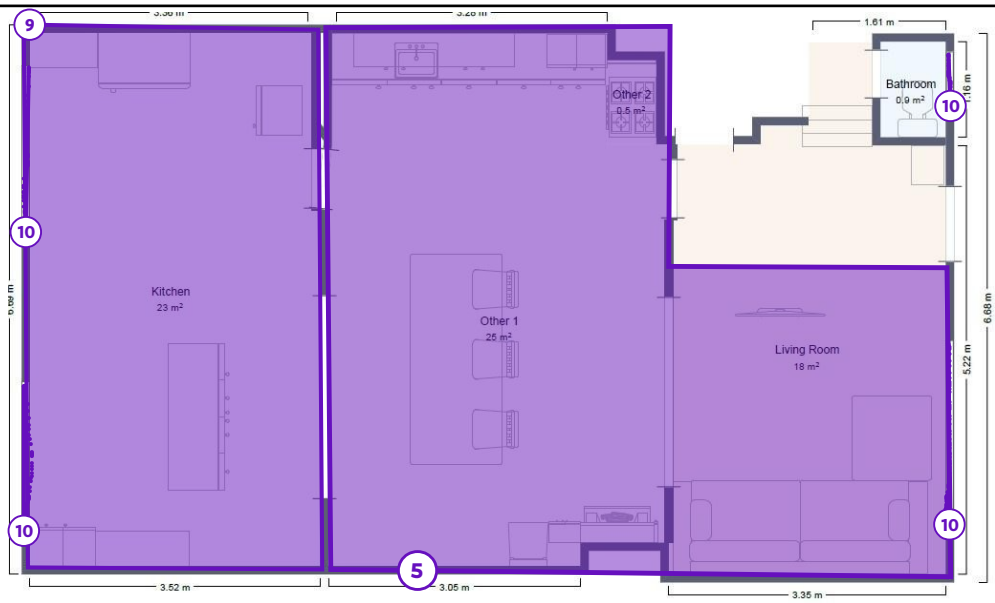
Plan 1.2: GV

Alle muren werden op regelmatige basis auditief geïnspecteerd, waarbij geen afwijkingen of onregelmatigheden werden vastgesteld.

Beschrijving	Type	Actie
5. Laminaat benedenverdieping	Advies	-
8. Auditief onderzoek	Advies	-
9. EPDM platdak	Advies	-
10. Kit ramen	Advies	-

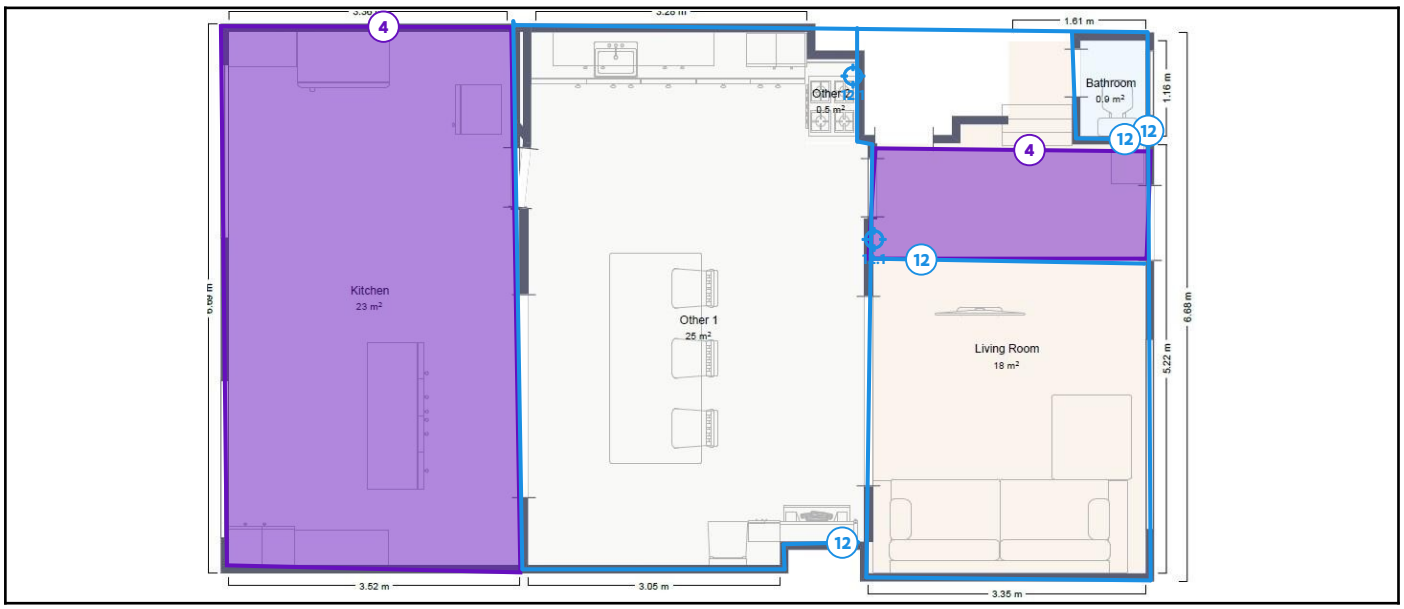
Plan 1.3: GV

Beschrijving	Type	Actie
4. Gelijmde tegels	Advies	-
12. Pleisterwerk muren	Geen asbest	-
12.1 Code: M.M.: 01	Mengmonster	-

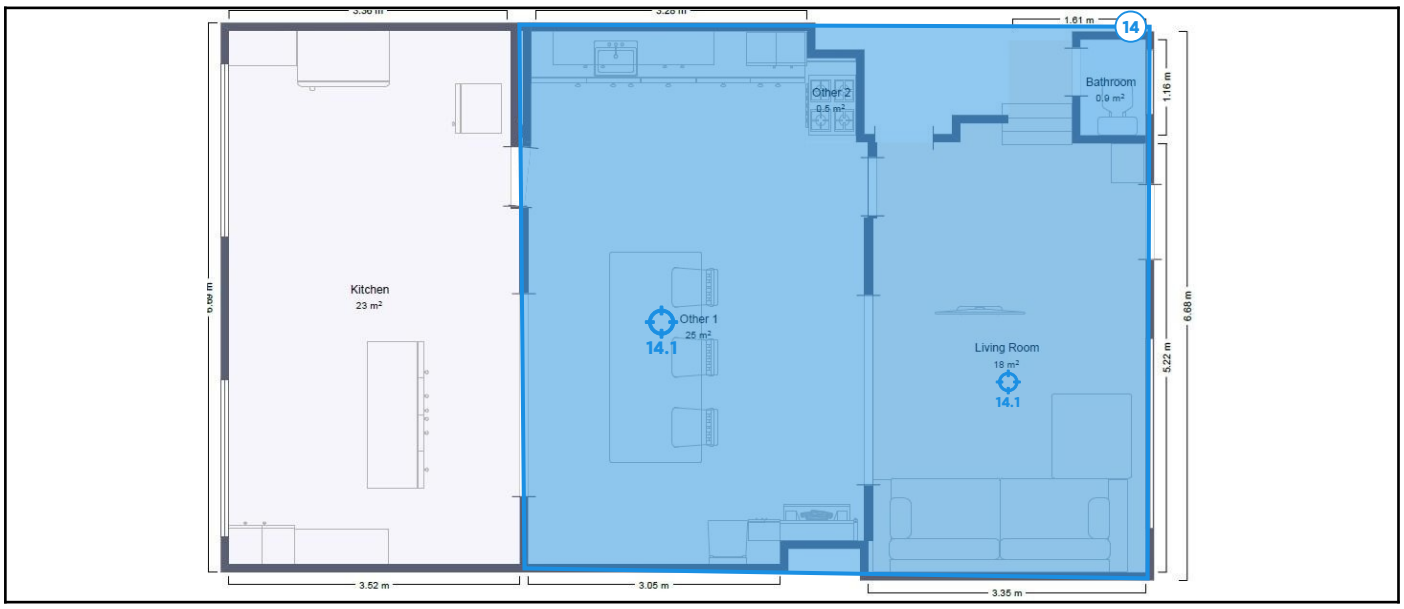
Plan 1.4: GV

Beschrijving	Type	Actie
14. Pleisterwerk plafonds	Geen asbest	-
14.1 Code: M.M.: 02	Mengmonster	-

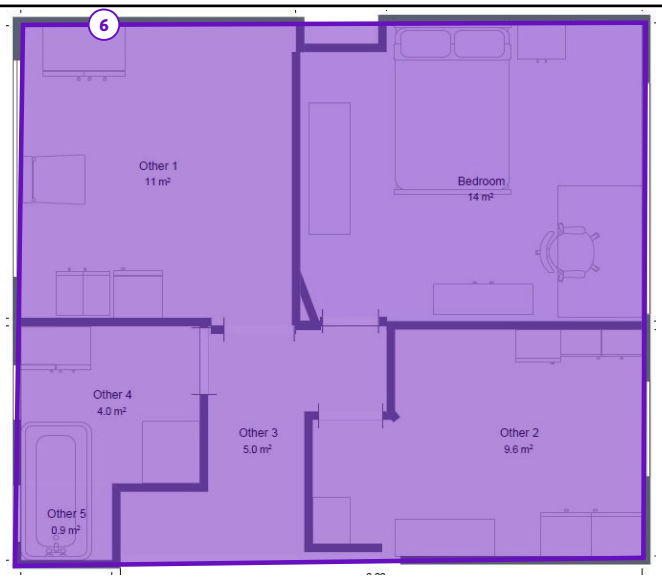
Plan 1.5: Verdieping

Alle muren werden op regelmatige basis auditief geïnspecteerd, waarbij geen afwijkingen of onregelmatigheden werden vastgesteld.

Beschrijving	Type	Actie
6. Laminaat bovenverdieping	Advies	-
8. Auditief onderzoek	Advies	-

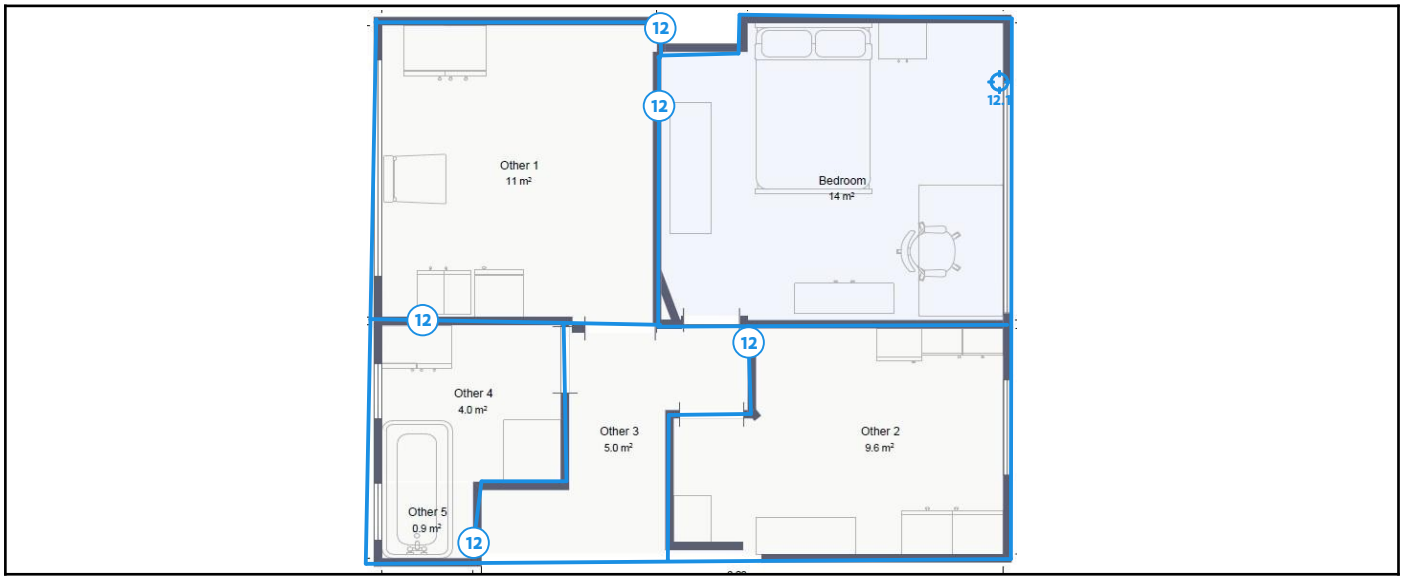
Plan 1.6: Verdieping

Beschrijving	Type	Actie
12. Pleisterwerk muren	Geen asbest	-
12.1 Code: M.M.: 01	Mengmonster	-

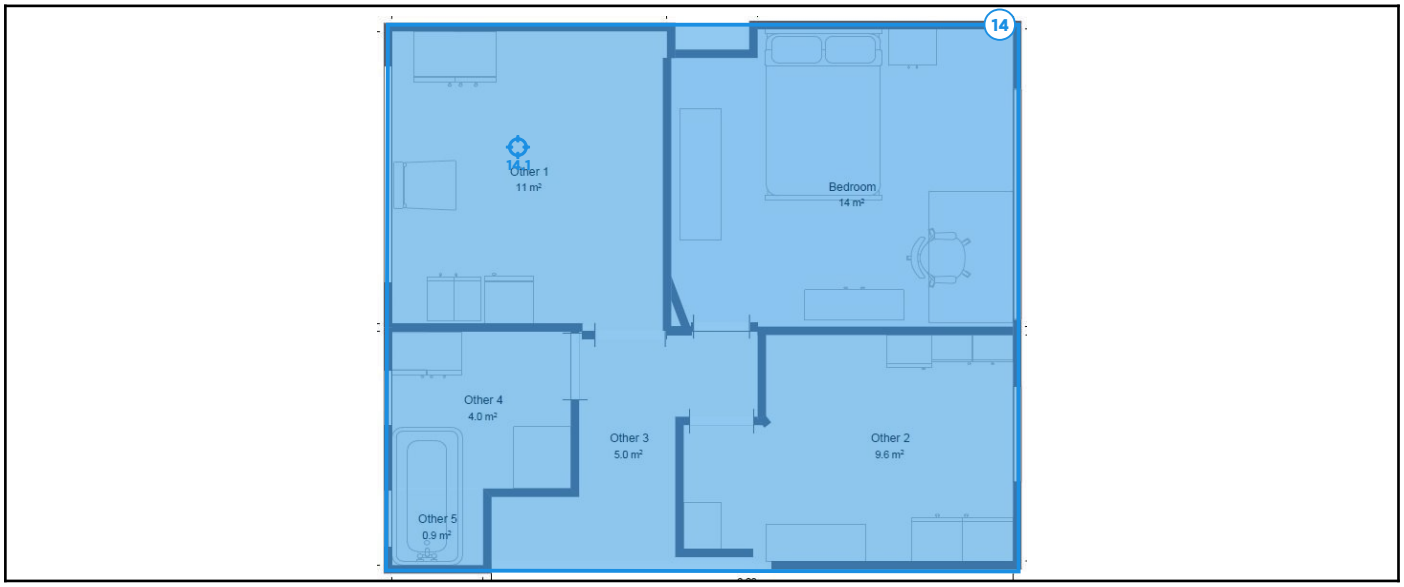
Plan 1.7: Verdieping

Beschrijving	Type	Actie
14. Pleisterwerk plafonds	Geen asbest	-
14.1 Code: M.M.: 02	Mengmonster	-

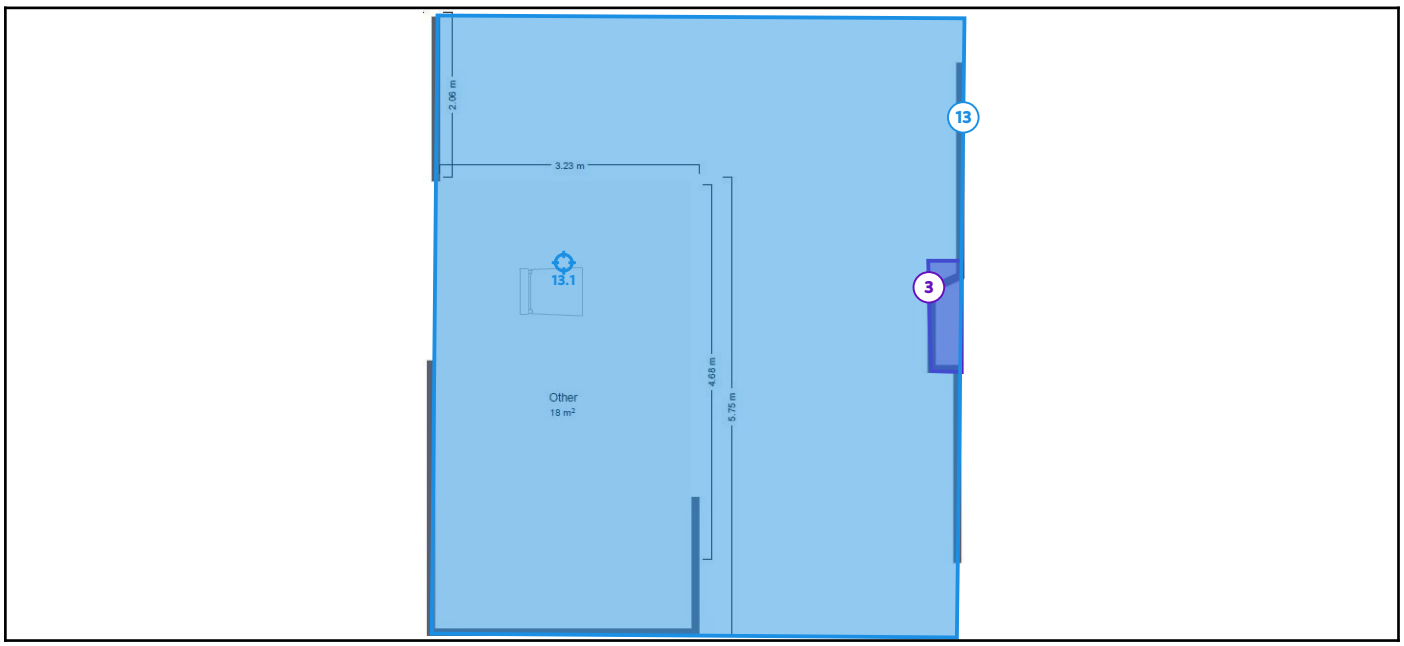
Plan 1.8: zolder

Beschrijving	Type	Actie
3. Binnenzijde schouw niet inspecteerbaar.	Beperking	-
13. Vloerzeil zolder	Geen asbest	-
13.1 Code: M.M.: 03	Puntmonster	-

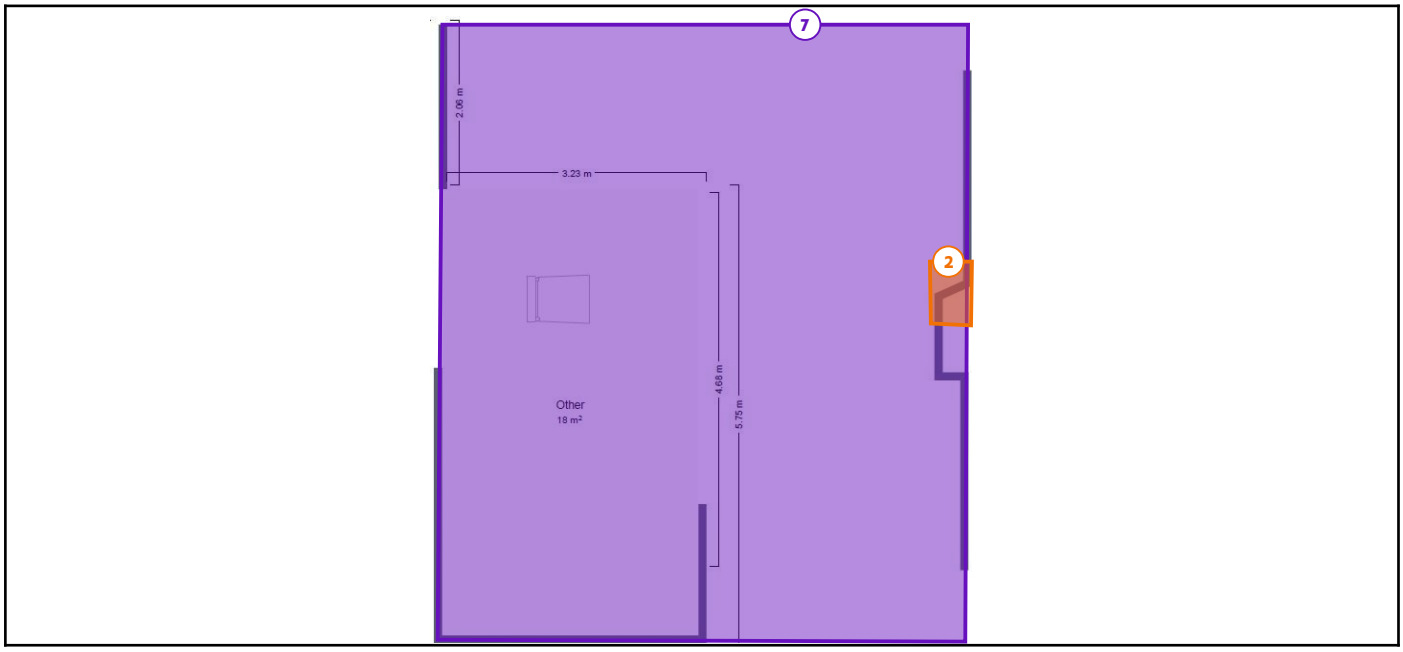
Plan 1.9: zolder

Beschrijving	Type	Actie
2. Schouwbuis uit asbest cement	Asbestmateriaal	Verwijderen
7. Geen onderdak aanwezig	Advies	-

- Zorg voor een veilig beheer en verwijder dit asbestmateriaal wanneer het bij werken eenvoudig bereikbaar wordt. Controleer de toestand jaarlijks op wijzigingen.

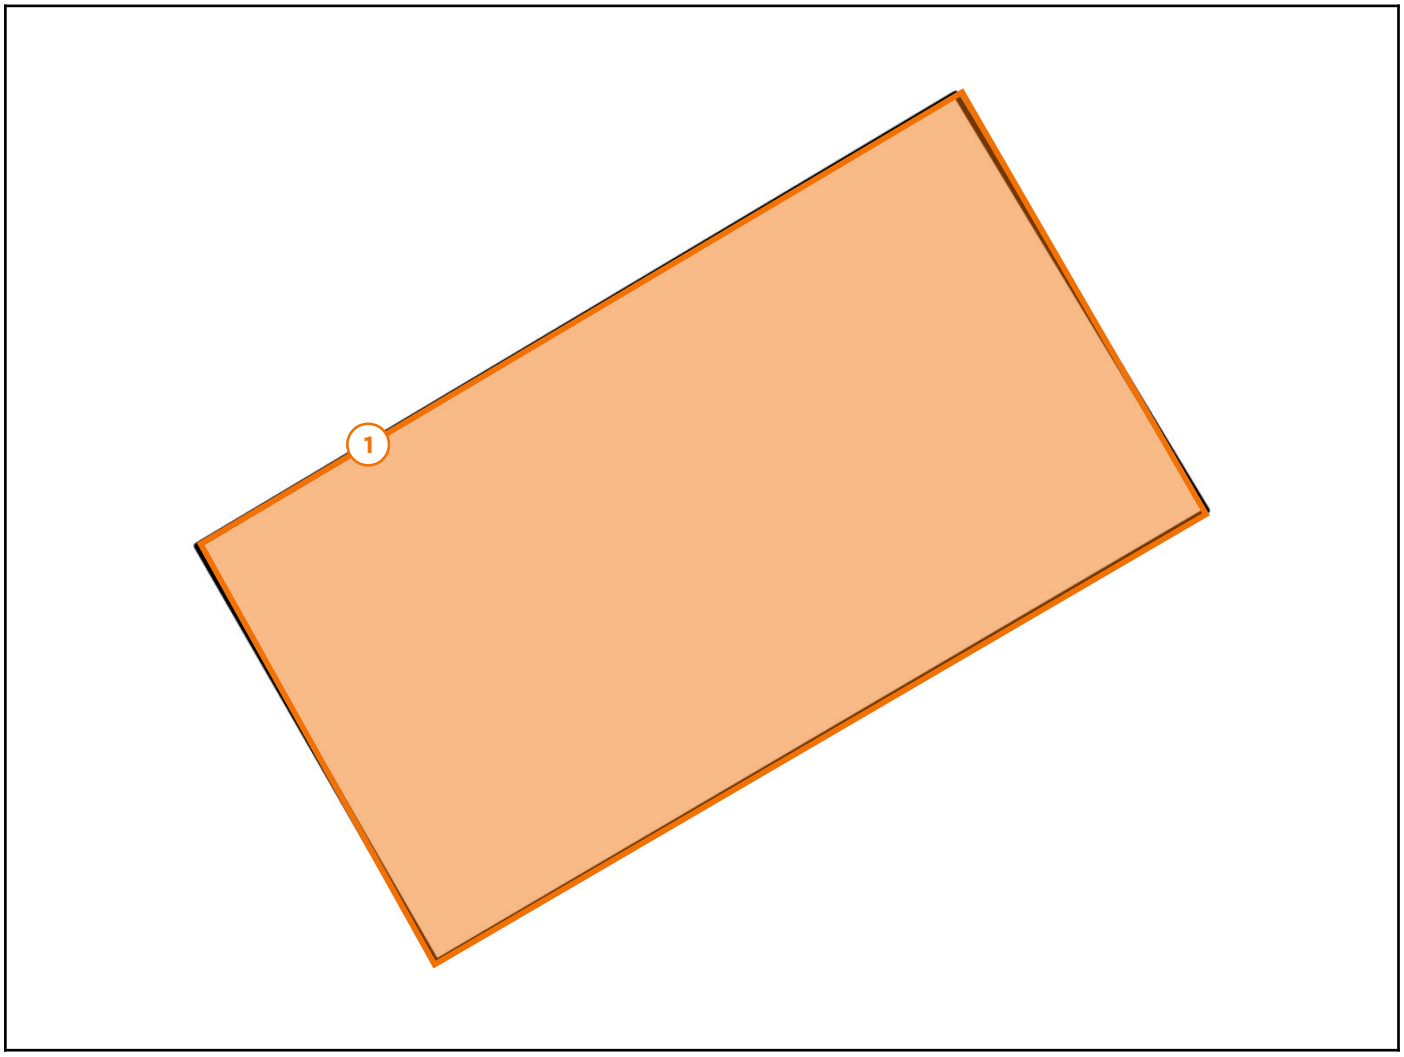
Plan 2.1: Bijgebouw plan

Beschrijving	Type	Actie
1. Golfplaten tuinhuis	Asbestmateriaal	Verwijderen

Eindbeoordeling materiaalrisico	Verhoogd materiaalrisico en/of verhoogde kans op vezelvrijgave

- Verwijder dit asbestmateriaal zo snel mogelijk. Volg de toestand goed op.

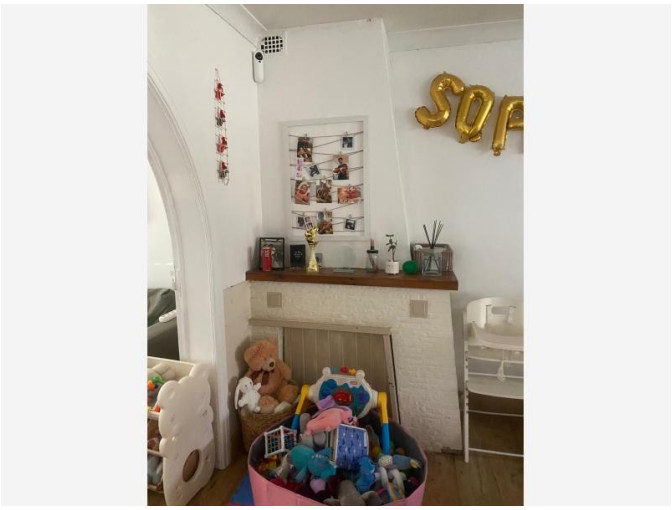
Fiche 3: Binnenzijde schouw niet inspecteerbaar.

Permanente beperking

Reden: Binnen zijde schouwen niet inspecteerbaar

Uitleg van de asbestdeskundige: Binnen zijde schouwen niet inspecteerbaar.

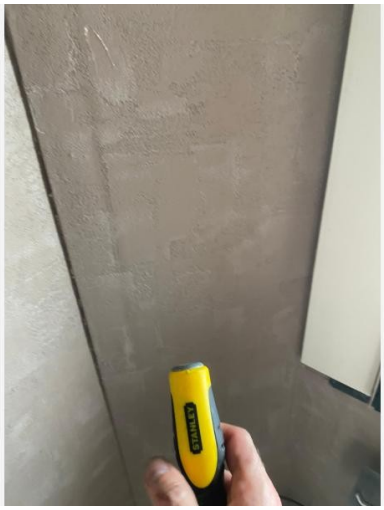
Fiche 8: Auditief onderzoek

Alle muren werden op regelmatige basis auditief geïnspecteerd, waarbij geen afwijkingen of onregelmatigheden werden vastgesteld.

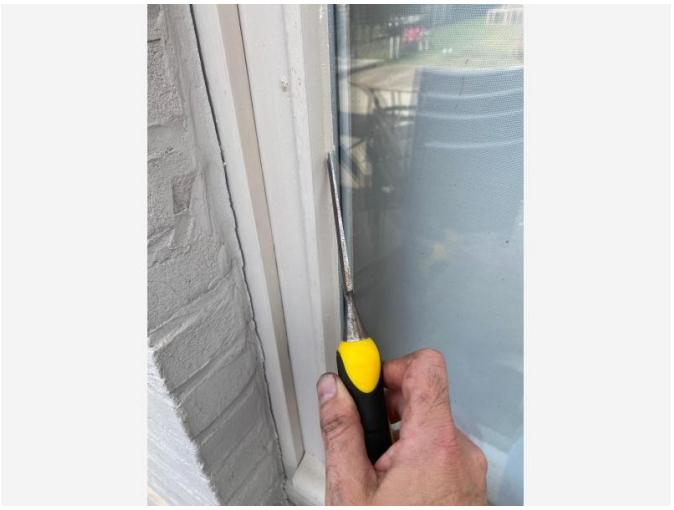
Fiche 10: Kit ramen

Recente ramen, kit niet asbest verdacht.
