Asbestinventarisattest

Gezusters Dehasquestraat 7, 3890 Gingelom

Attestnummer : **20250603-000021.000**
Uitgegeven op : **03.06.2025**
Geldig tot : **03.06.2035**

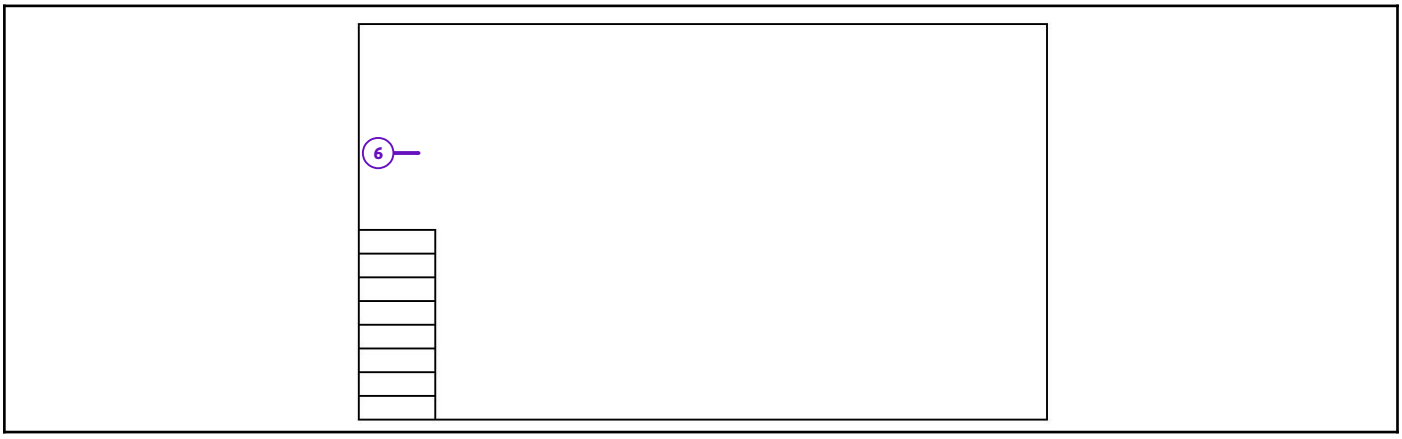
Plan 1.1: Kelder

Pakking verwarmingsketel is niet zichtbaar owv afschermkap. Deze pakking isdus niet onderzocht. Bij volgend brander onderhoud staalname laten uitvoeren op deze pakking. De leverancier kan ook bewijs leveren indien er een recente pakking geplaats is.

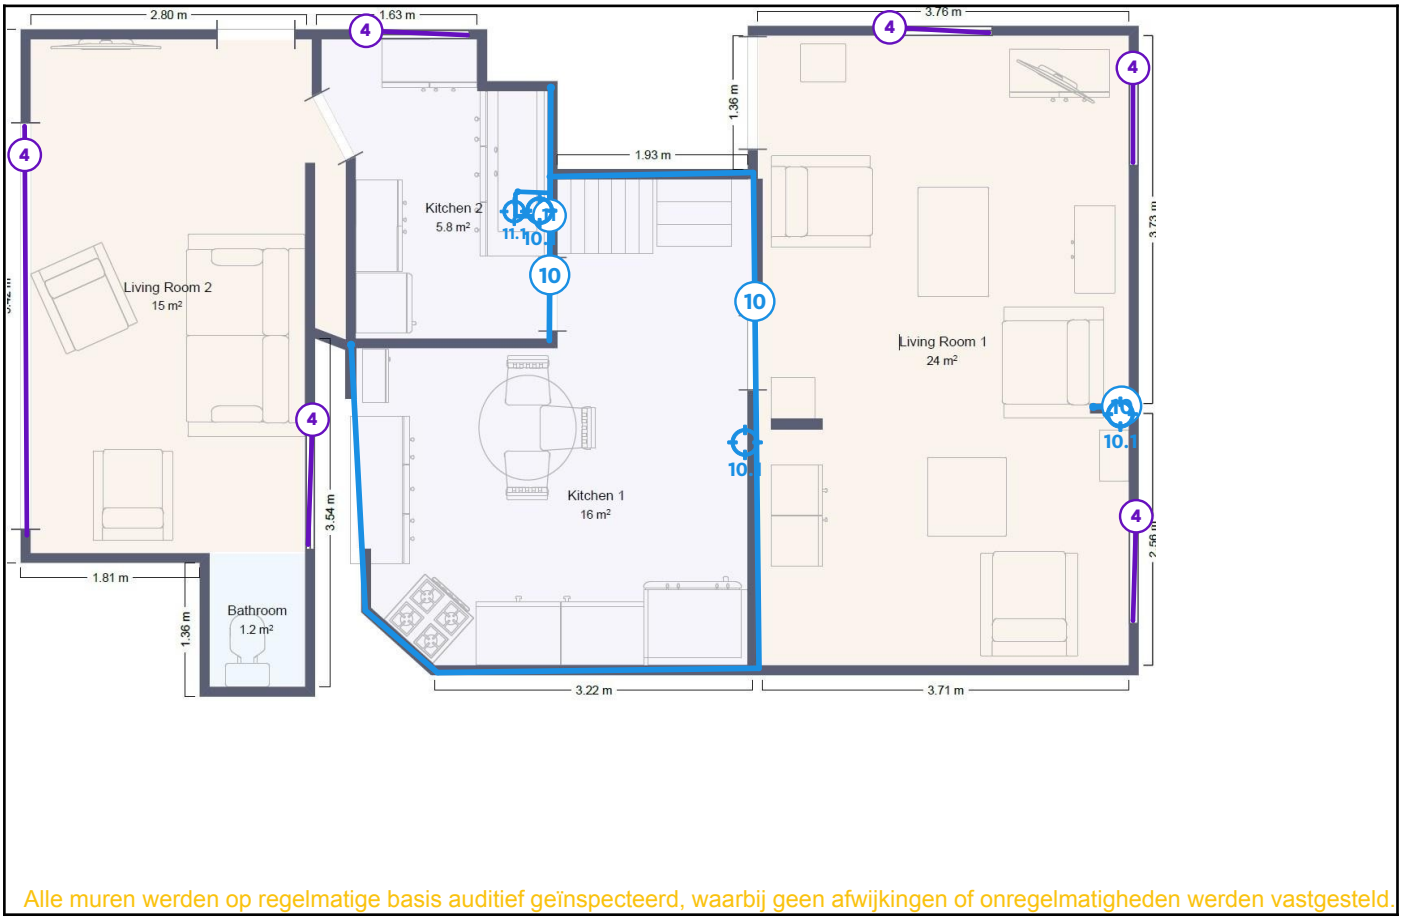
Plan 1.2: GV

Beschrijving	Type	Actie
4. Kit ramen	Advies	-
5. Auditief onderzoek	Advies	-
10. Pleisterwerk muren	Geen asbest	-
10.1 Code: M.M.: 01	Mengmonster	-
11. Antidreun Keuken	Geen asbest	-
11.1 Code: M.M.: 02	Puntmonster	-

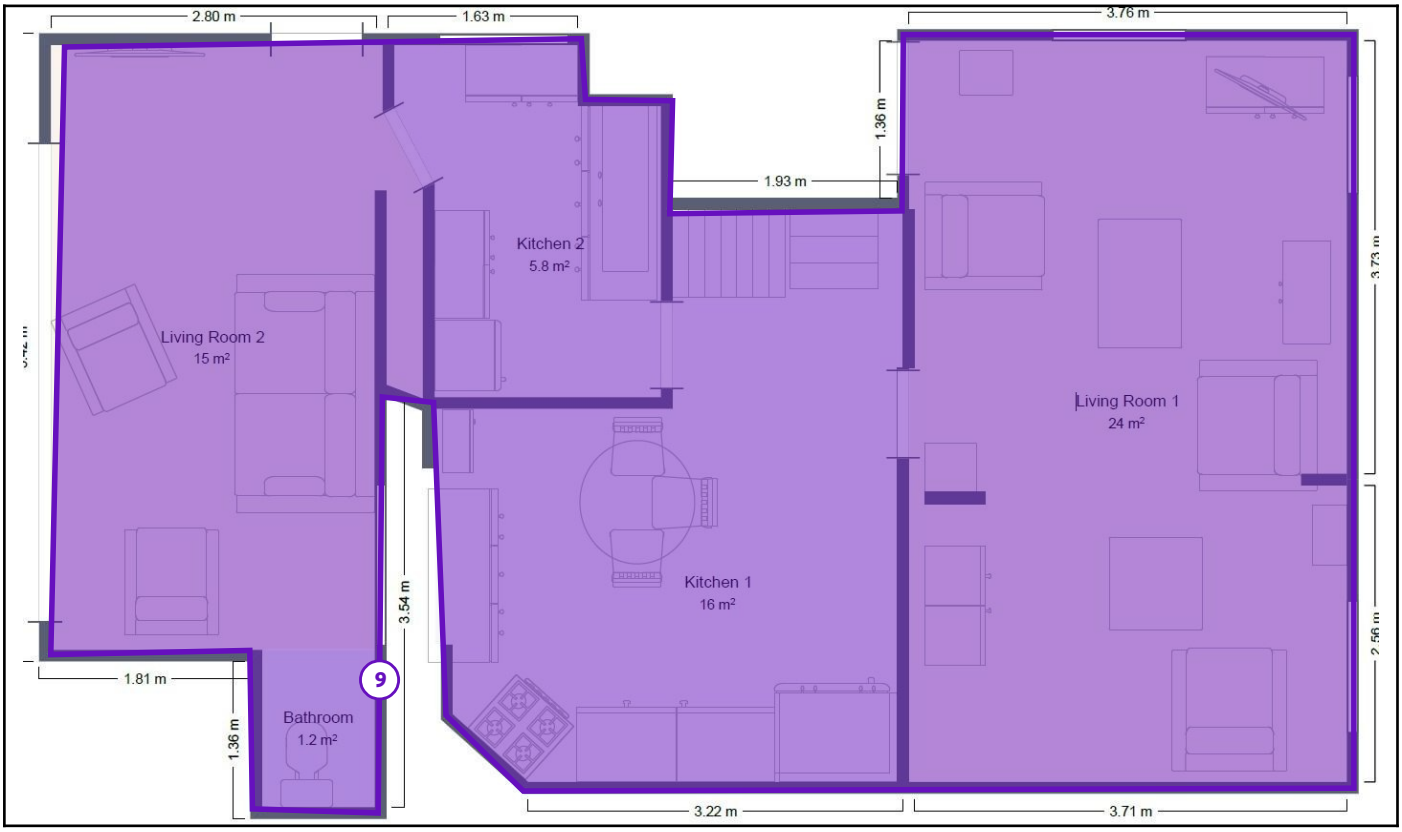
Plan 1.3: GV

Beschrijving	Type	Actie
9. Gelijmde tegels	Advies	-

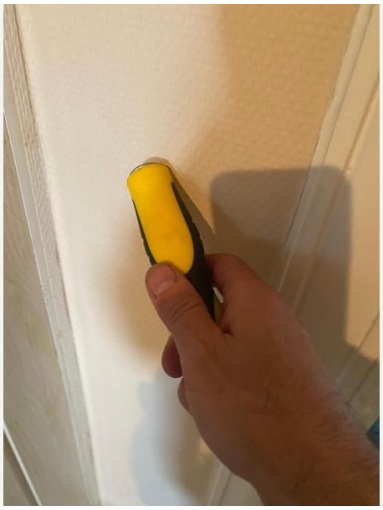
Fiche 5: Auditief onderzoek

Alle muren werden op regelmatige basis auditief geïnspecteerd, waarbij geen afwijkingen of onregelmatigheden werden vastgesteld.

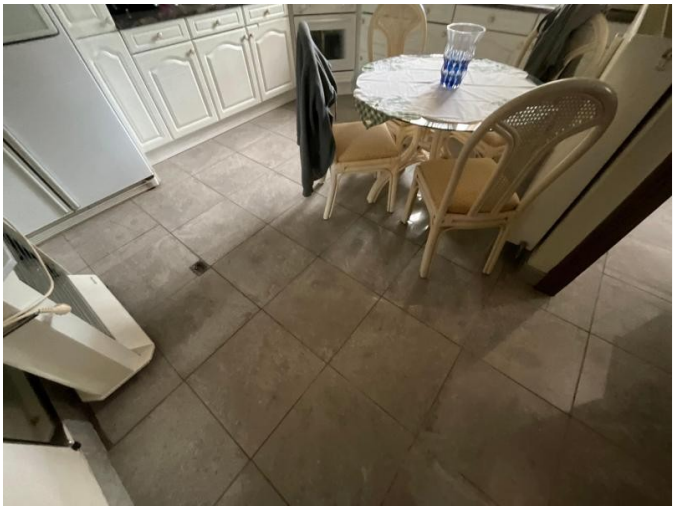
Fiche 9: Gelijmde tegels

Recente ceramische tegels niet asbest verdacht. De tegellijm gebruikt voor het verlijmen van de tegels kan asbesthoudend zijn. Aanbevolen dit te laten testen bij renovatiewerken.

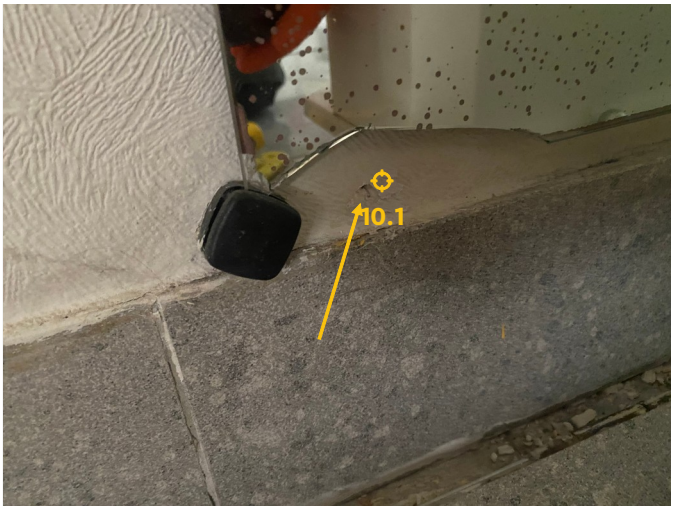
Fiche 10: Pleisterwerk muren

Geen asbest

#	Type	Referentie	Resultaat
10.1	Mengmonster	M.M.: 01	Geen asbest

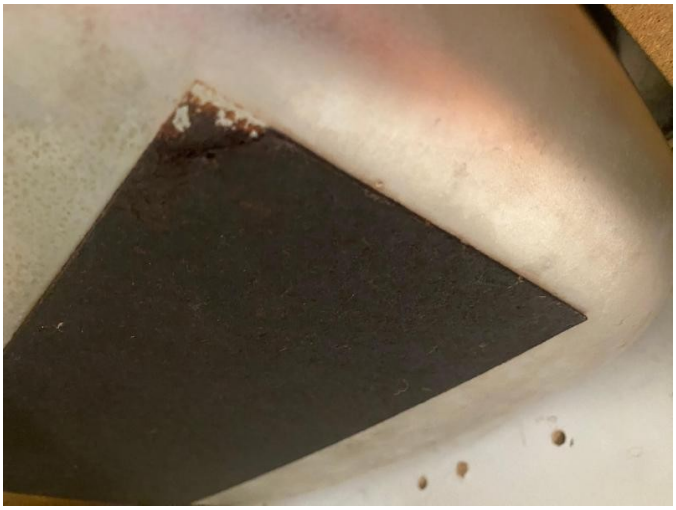
Fiche 11: Antidreun Keuken

Geen asbest

#	Type	Referentie	Resultaat
11.1	Puntmonster	M.M.: 02	Geen asbest
