Asbestinventarisattest

Hoogeind 91, 2400 Mol

Attestnummer : **20240830-000248.000**
Uitgegeven op : **30.08.2024**
Geldig tot : **30.08.2034**

Niet-asbestveilig

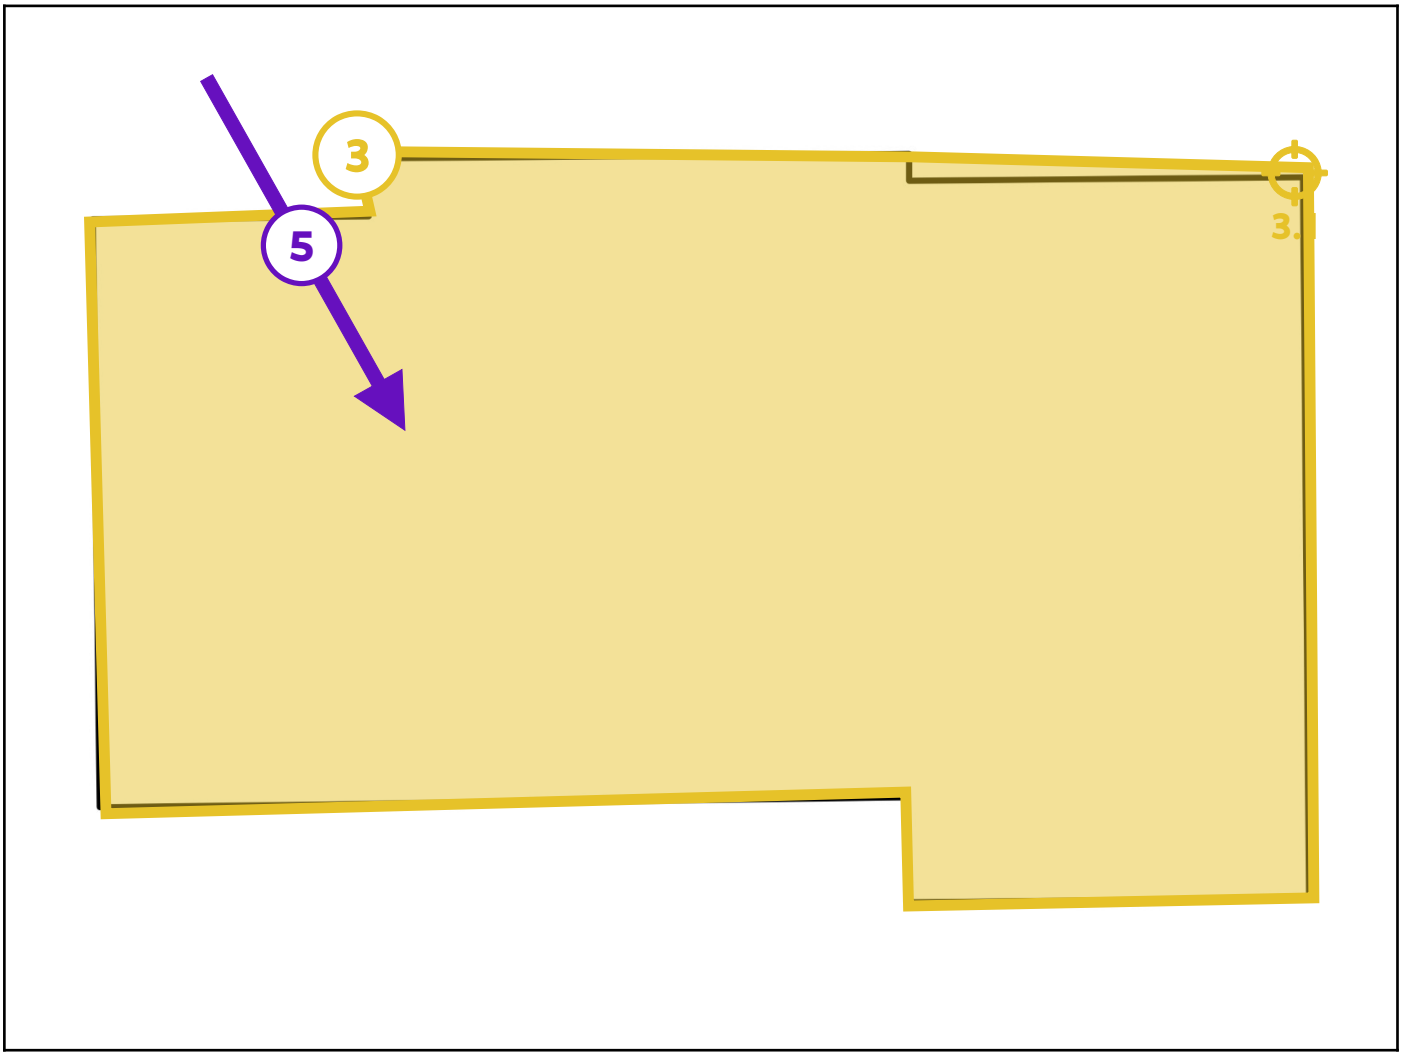
Plan 1.1: Hoofdgebouw plan

Beschrijving	Type	Actie
3. Onderdak	Asbestmateriaal	Zorgvuldig beheren
3.1 Code: 6	Puntmonster	-
5. Rookgaskanaal	Beperking	-

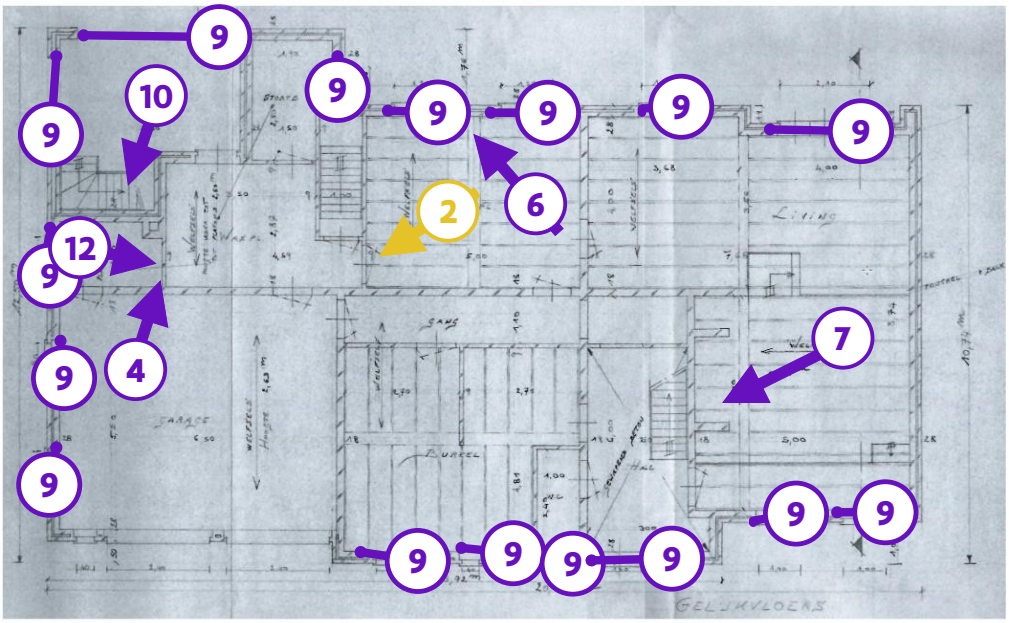
Plan 1.2: Plan gelijkvloers

Beschrijving	Type	Actie
2. Plaat koelkast	Asbestmateriaal	Zorgvuldig beheren
4. Kruipkelder	Beperking	-
6. Spoelbak keuken	Advies	-
7. Kachel leefruimte	Advies	-
9. Mastiek	Advies	-
10. Kachel veranda	Advies	-
12. Gascondensatieketel	Advies	-

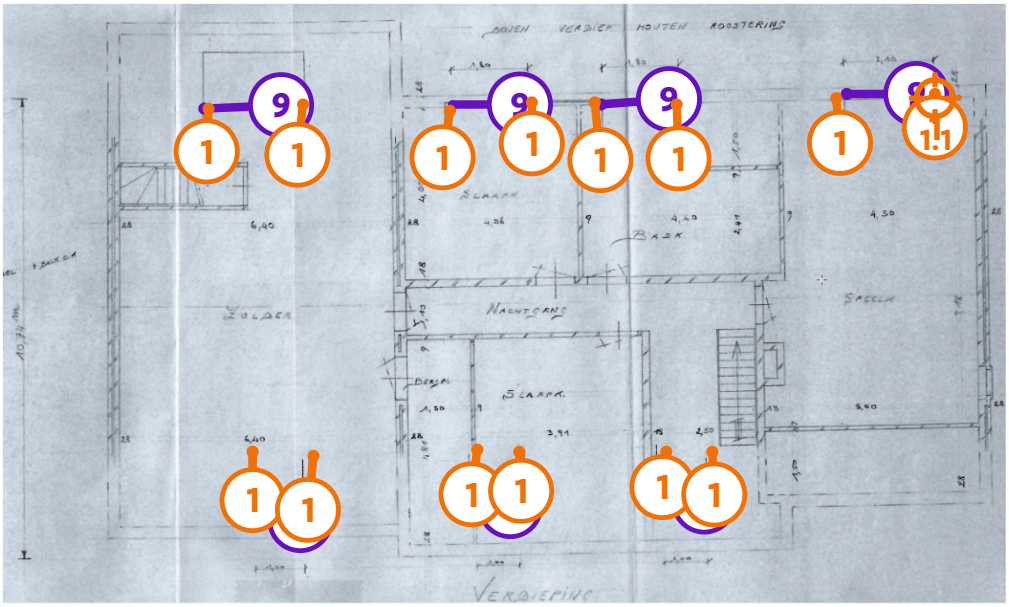
Plan 1.3: Plan verdieping

Beschrijving	Type	Actie
1. Leien dakkapel	Asbestmateriaal	Verwijderen
1.1 Code: 3	Puntmonster	-
9. Mastiek	Advies	-

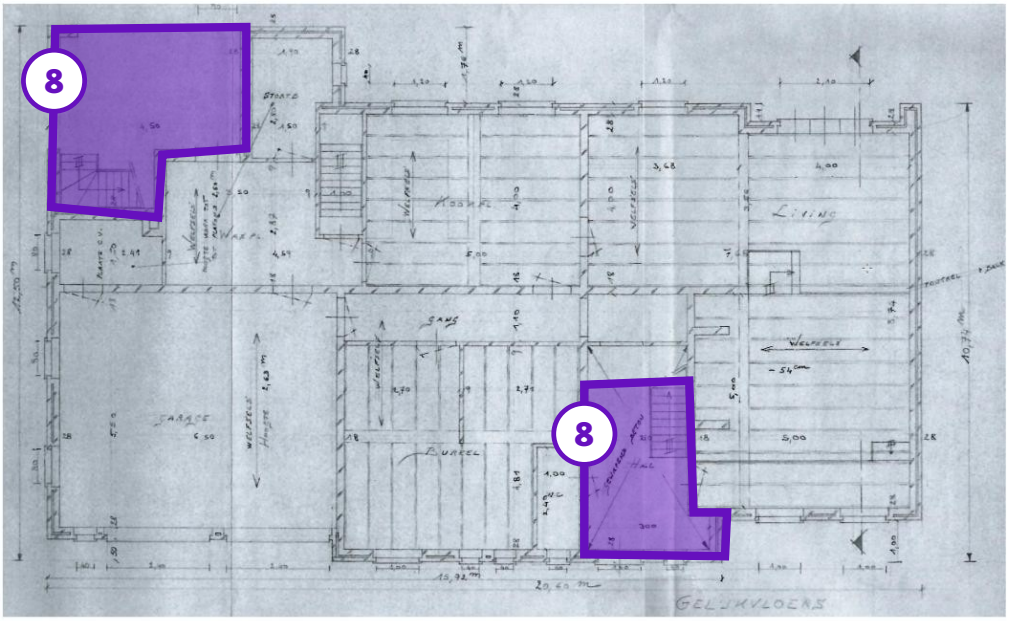
Plan 1.4: Plan gelijkvloers

Beschrijving	Type	Actie
8. Valse plafonds	Advies	-

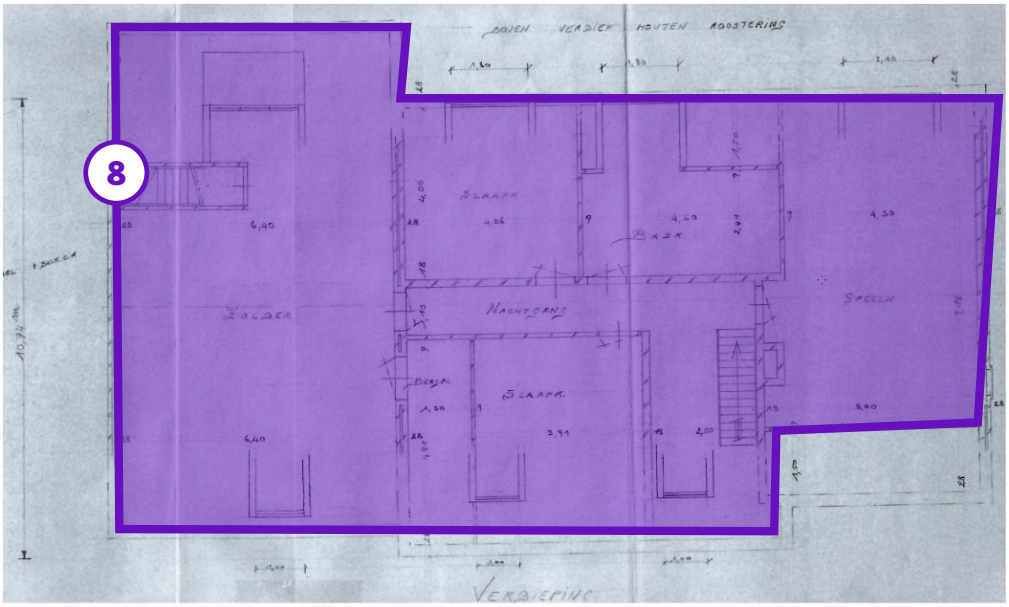
Plan 1.5: Plan verdieping

Beschrijving	Type	Actie
8. Valse plafonds	Advies	-

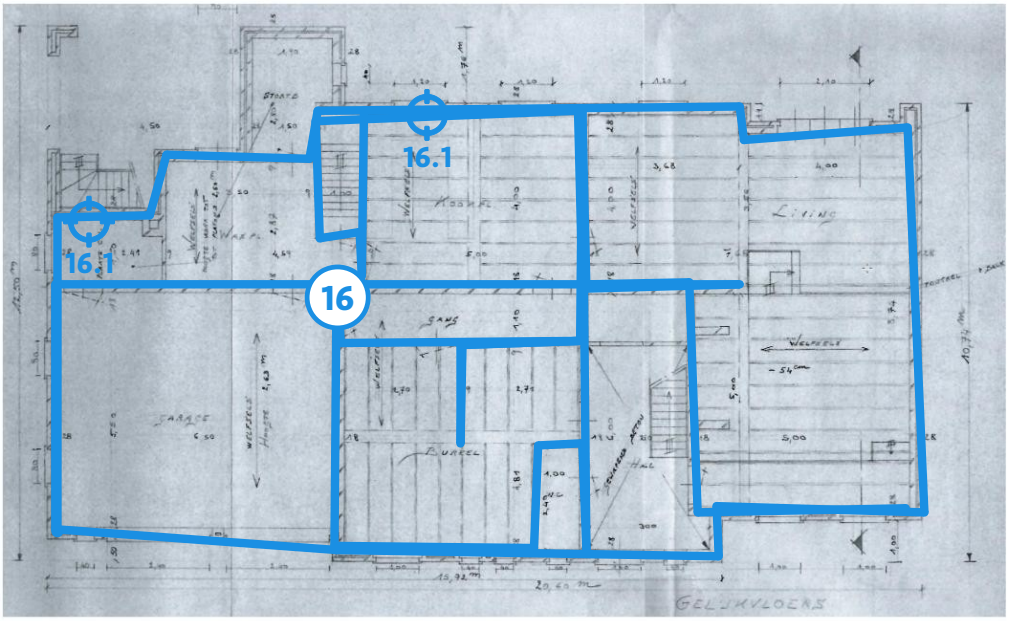
Plan 1.6: Plan gelijkvloers

Beschrijving	Type	Actie
16. Pleisterwerk wanden	Geen asbest	-
16.1 Code: 1	Mengmonster	-

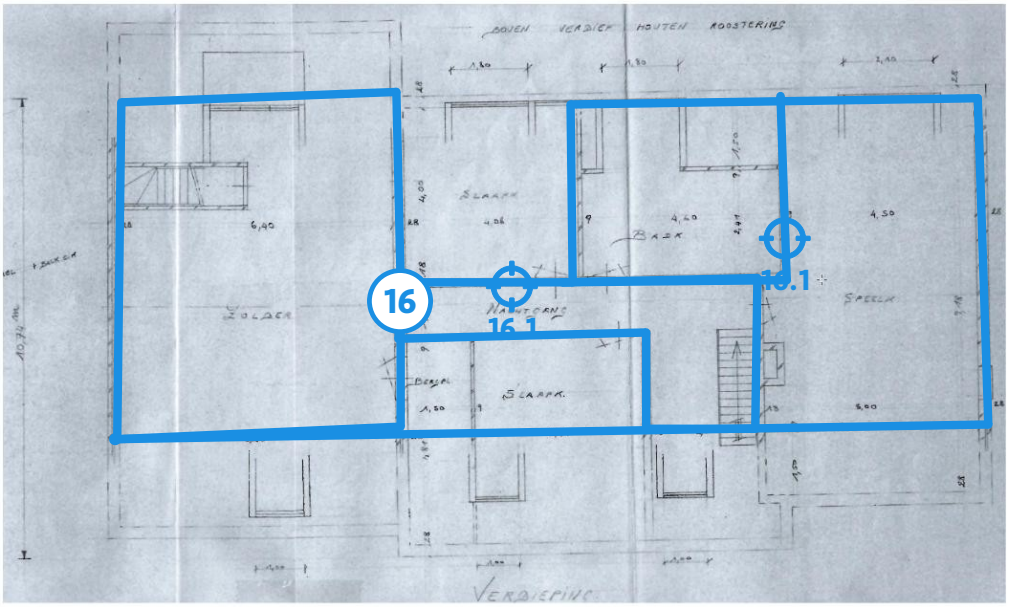
Plan 1.7: Plan verdieping

Beschrijving	Type	Actie
16. Pleisterwerk wanden	Geen asbest	-
16.1 Code: 1	Mengmonster	-

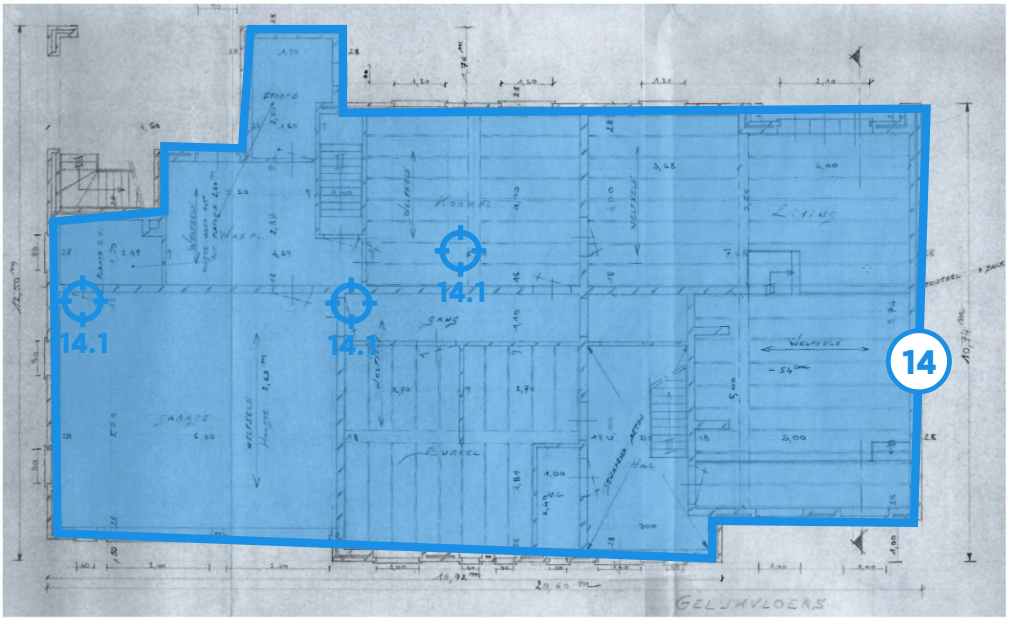
Plan 1.8: Plan gelijkvloers

Beschrijving	Type	Actie
14. Pleisterwerk plafond	Geen asbest	-
14.1 Code: 2	Mengmonster	-

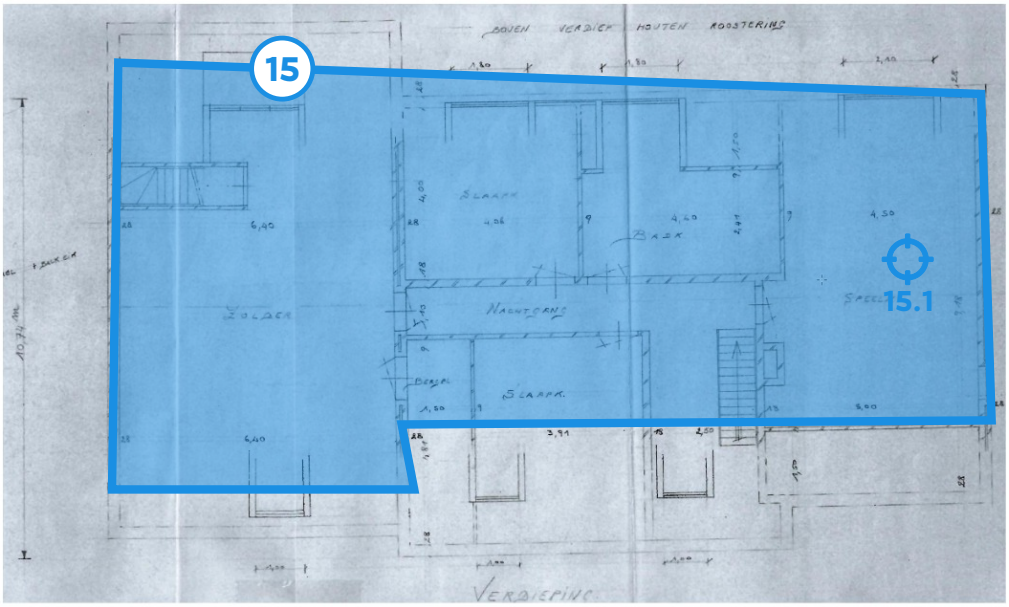
Plan 1.9: Plan verdieping

Beschrijving	Type	Actie
15. Onderlaag hardhouten vloer	Geen asbest	-
15.1 Code: 5	Puntmonster	-

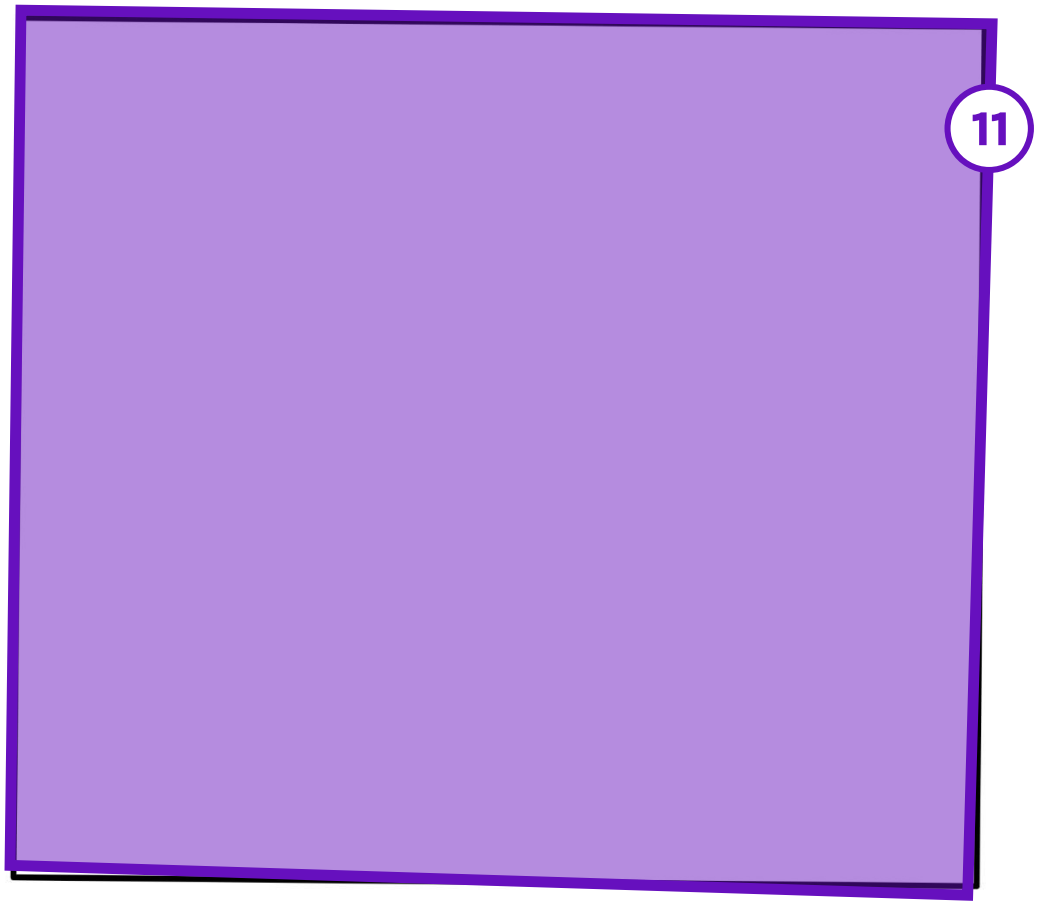
Plan 2.1: Tuinhuis plan

Beschrijving	Type	Actie
11. Tuinhuis	Advies	-

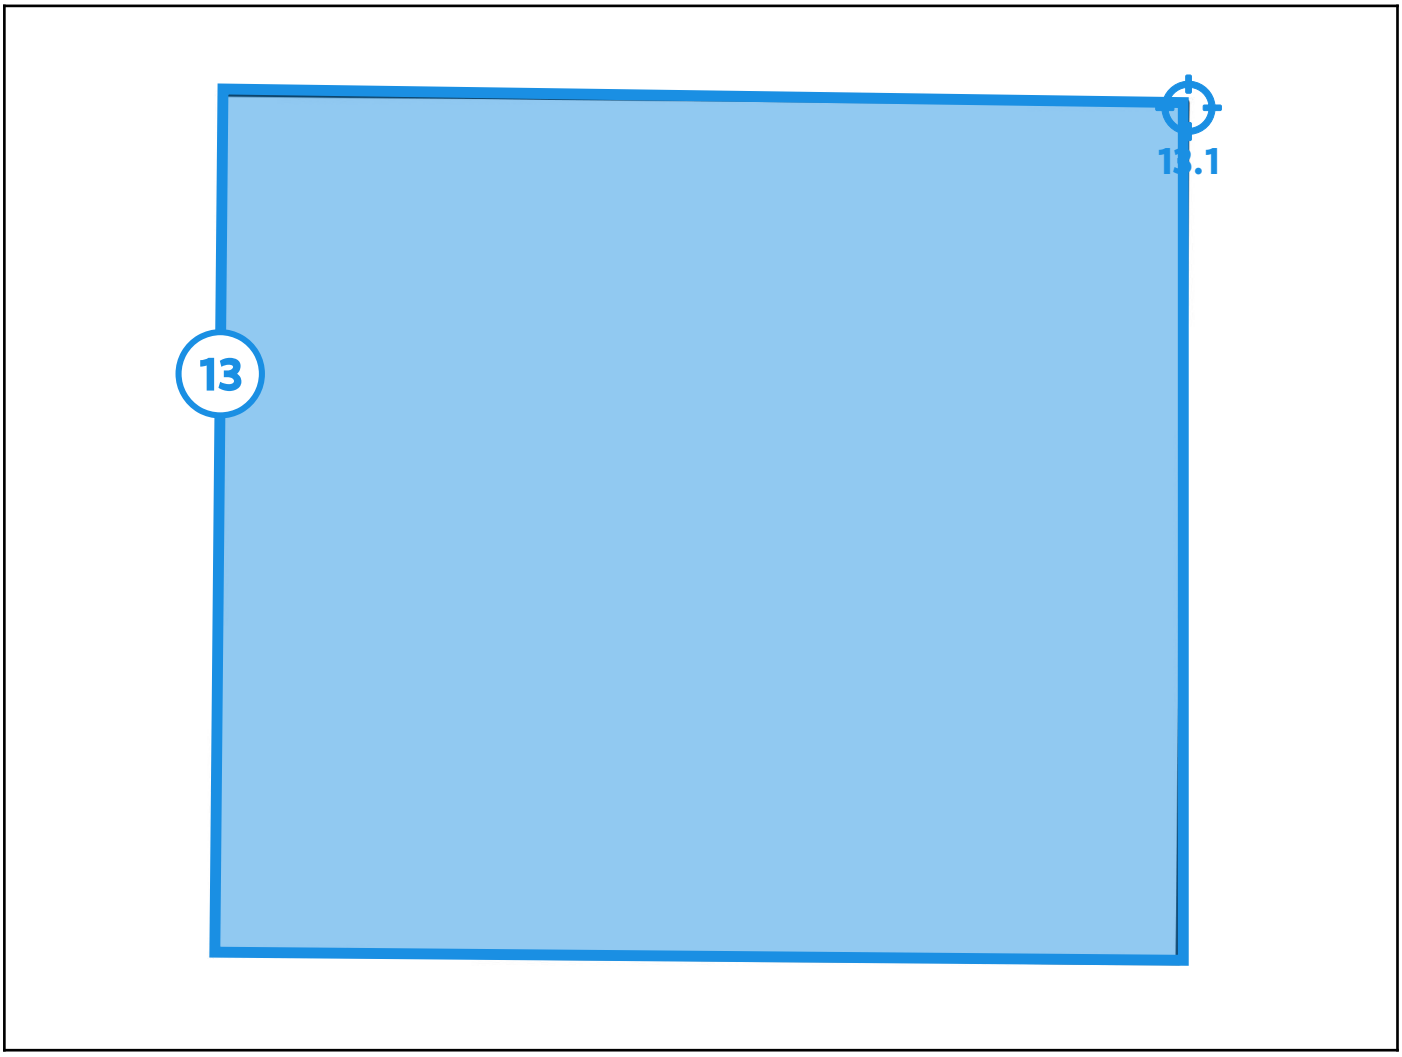
Plan 2.2: Tuinhuis plan

Beschrijving	Type	Actie
13. Bitumen onderdak tuinhuis	Geen asbest	-
13.1 Code: 4	Puntmonster	-

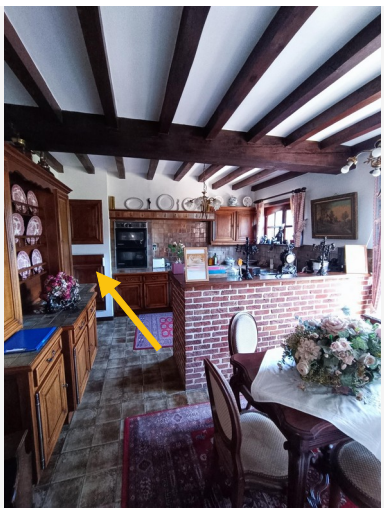
Fiche 2: Plaat koelkast

Het asbestmateriaal valt onder de mijlpaal van 2040.

Zorgvuldig beheren

Eindbeoordeling materiaalrisico	Laag materiaalrisico en/of verlaagde kans op vezelvrijgave

Gebondenheid	Categorie 1: hechtgebonden in oorsprong
Asbestsoort (vezeltype)	Crocidoliet aanwezig
Asbestconcentratie	Laag (< 50%)
Afschermingsgraad van het gehele materiaal	Geheel of deels (ook) vrij aan de binnenlucht
Toestand van het materiaal	Onbeschadigd, niet verweerd

Beschrijving	Plaat koelkast
Omgeving	Binnen
Primaire drager	Inrichting (meubilair, ...)
Asbestmateriaal	Plaat, paneel, tablet - Geëmailleerd, type Glasal
Bindmiddel van asbestmateriaal	Cement
Gebondenheid op basis van bindmiddel	Hecht
Hoeveelheid (oppervlakte - dikte - aantal)	• 1,20 m^2 - 0,50 cm - 1 stuk
Totaal volume	0,006 m^3
Eenvoudig bereikbaar	Ja
Bevestigingswijze	• Geklemd
Identificatiemethode	Vaststelling zonder monstername
Destructieve handeling voor identificatie	Nee
Opmerking	Plaatwerk van de koelkast kan niet worden bemonsterd zonder deze te beschadigen. De plaat wordt als asbestverdacht genoteerd bij gebrek aan staalname. Mogelijk glasal beplating. Extra controle bij afbraak nodig.

- Zorg voor een veilig beheer. Vermijd het beschadigen van het asbestmateriaal. Controleer de toestand jaarlijks op wijzigingen.

- Eenvoudige handelingen: mag via doe-het-zelf of door werknemer(s) met opleidingsattest eenvoudige handelingen
  EH via doe-het zelf : gebruik een FFP3 masker, handschoenen en tyvek . Maak de platen voorzichtig los zonder te breken , verpak dubbel met plastic folie

EH opgeleid personeel 8 u basis . Bij vervangen van de ramen kunnen de panelen mee verwijderd worden door de plaatsers van nieuw raamwerk. Alle werknemer(s) moeten wel beschikken over een opleidingsattest eenvoudige handelingen 8u.

Raam/deur kader stofvrij maken dmv hepa stofzuiger met absoluutfilter

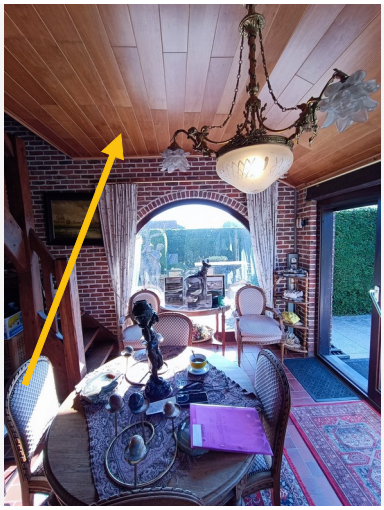
Fiche 8: Valse plafonds

Alle plafonds zijn afgewerkt met valse plafonds in plaatmateriaal. Het is niet duidelijk of er pleisterwerk aanwezig is achter deze valse plafonds, het is aangewezen om bijkomend onderzoek uit te voeren bij werken.

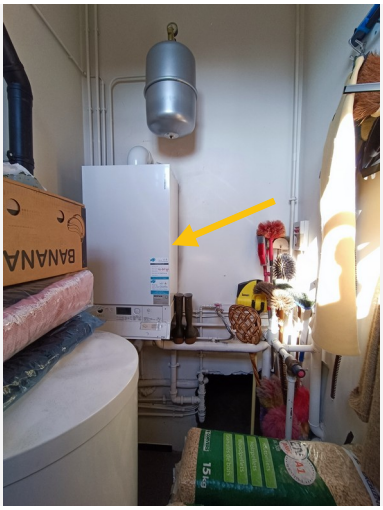
Fiche 12: Gascondensatieketel

De ketel van het merk Viessmann werd opgezocht in het IAD Online bronnenboek, er zijn geen resultaten gevonden . Laat de ketel controleren door een opgeleid technieker (basis 8u asbest)

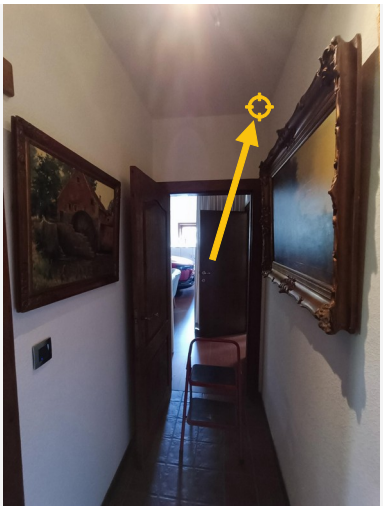
Fiche 14: Pleisterwerk plafond

Geen asbest

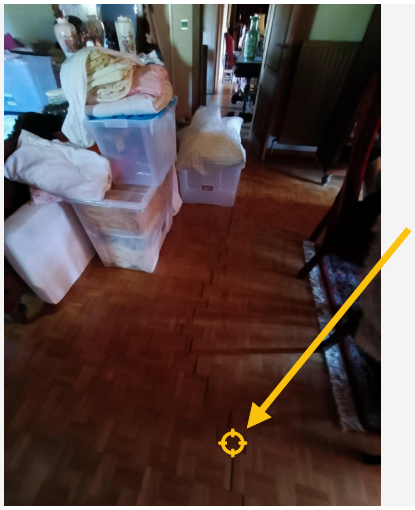
Fiche 15: Onderlaag hardhouten vloer

Geen asbest
