Asbestinventarisattest

Ruisbroeksesteenweg 191, 1601 Sint-Pieters-Leeuw

Attestnummer : **20250423-000381.000**
Uitgegeven op : **23.04.2025**
Geldig tot : **Onbeperkt** (tenzij de toestand wijzigt)

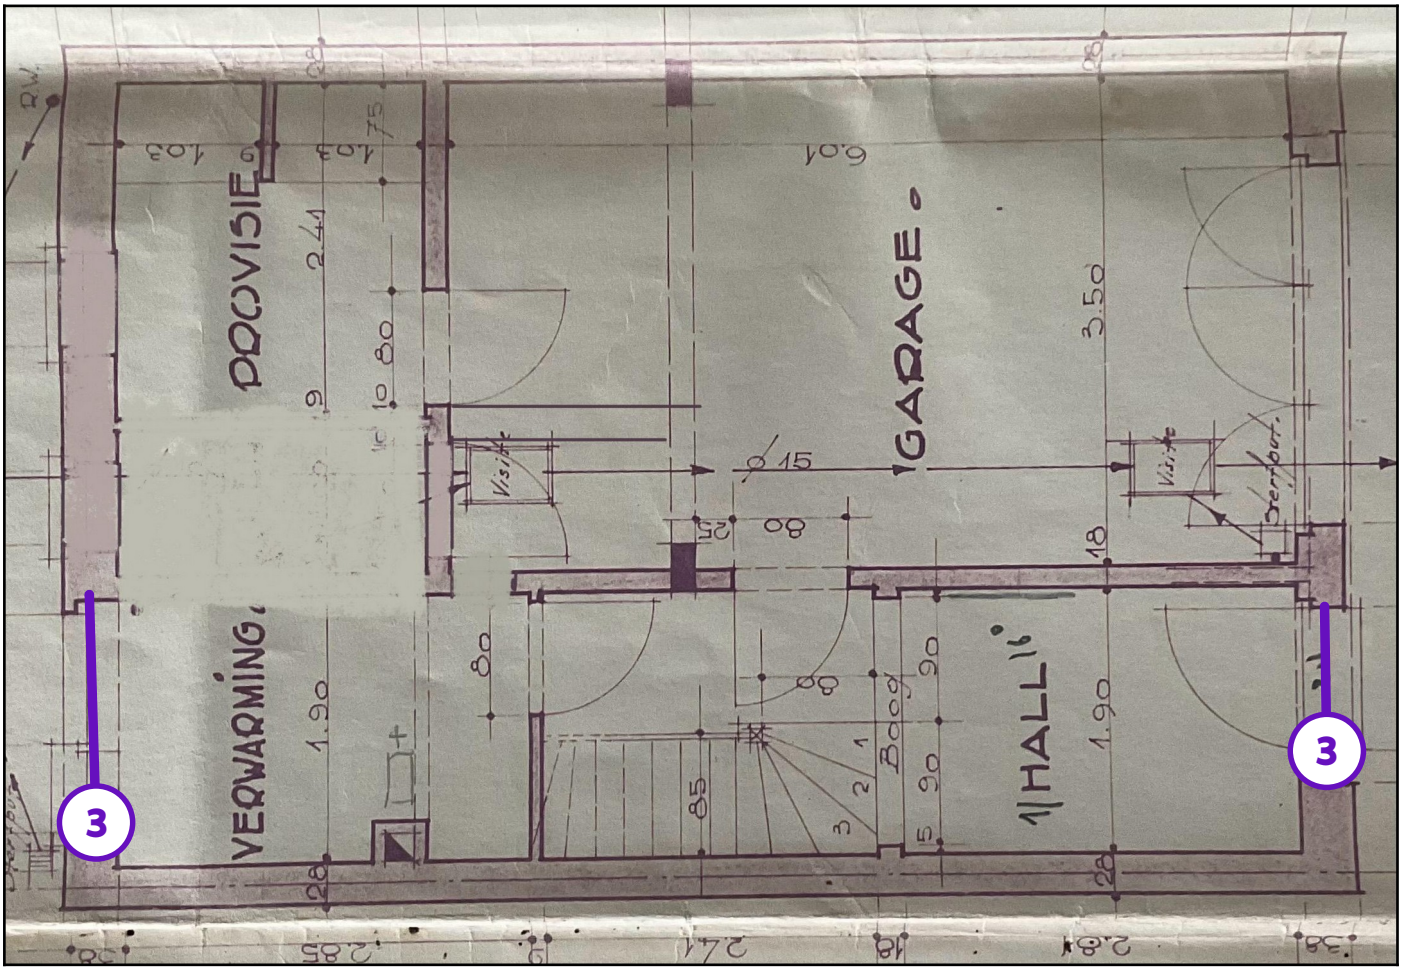
Plan 1.1: Gelijkvloers

Beschrijving	Type	Actie
3. Ramen (niet-asbestverdacht)	Advies	-

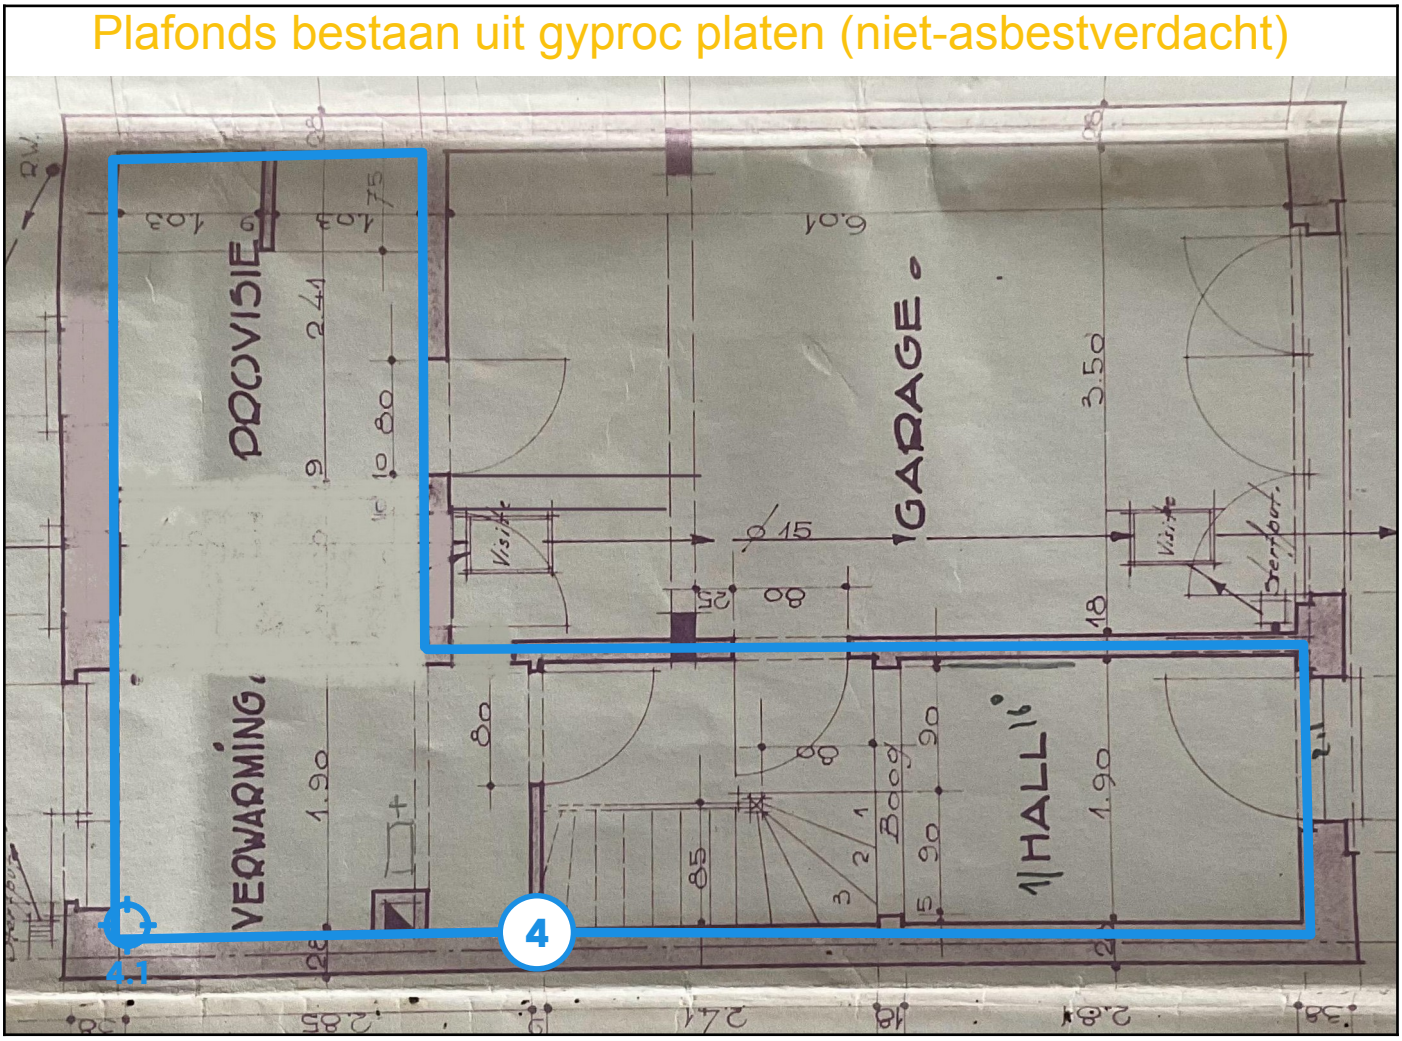
Plan 1.2: Gelijkvloers (pleisterwerk)

Beschrijving	Type	Actie
2. Plafonds bestaande uit gyproc platen	Advies	-
4. Pleisterwerk wanden	Geen asbest	-
4.1 Code: HY-M001	Mengmonster	-

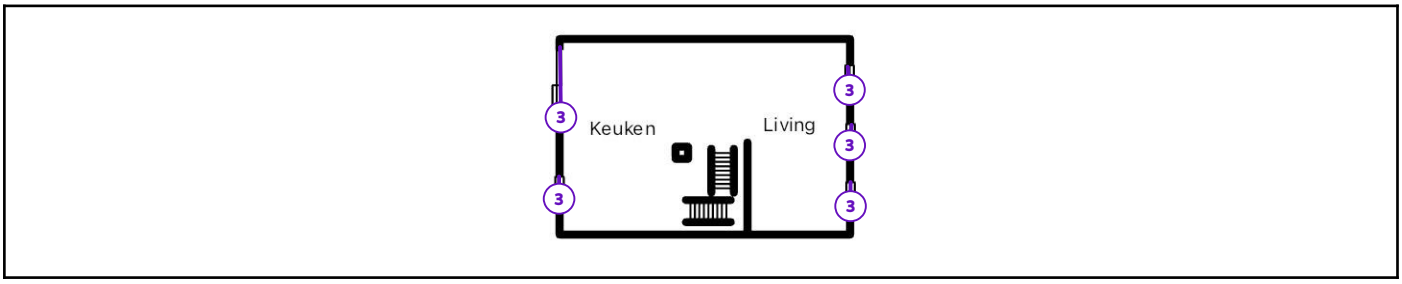
Plan 1.3: Eerste verdieping

Beschrijving	Type	Actie
3. Ramen (niet-asbestverdacht)	Advies	-

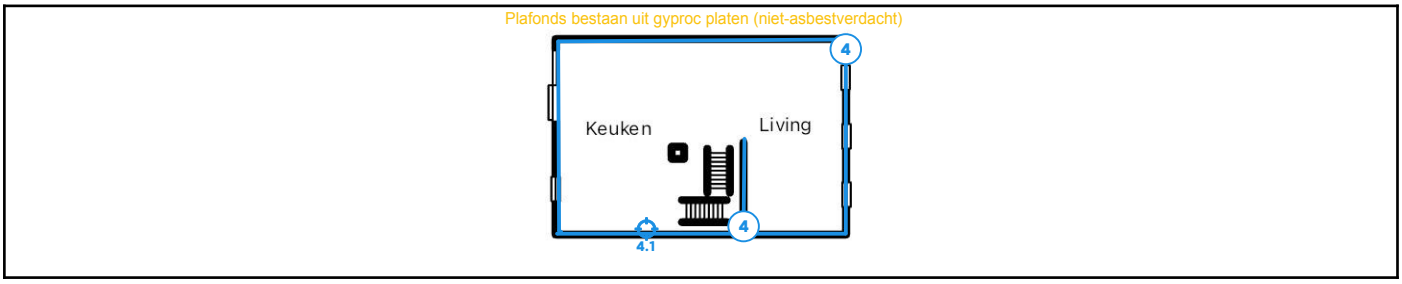
Plan 1.4: Eerste verdieping (pleisterwerk)

Beschrijving	Type	Actie
2. Plafonds bestaande uit gyproc platen	Advies	-
4. Pleisterwerk wanden	Geen asbest	-
4.1 Code: HY-M001	Mengmonster	-

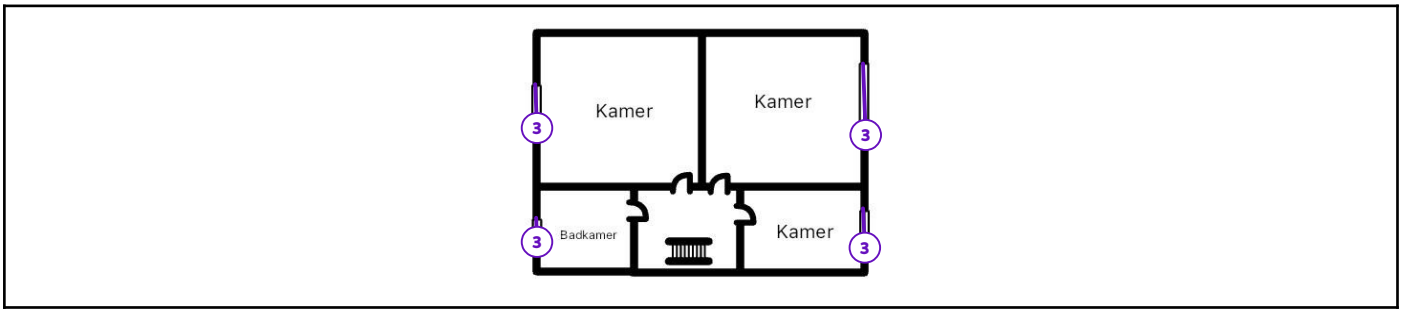
Plan 1.5: Tweede verdieping

Beschrijving	Type	Actie
3. Ramen (niet-asbestverdacht)	Advies	-

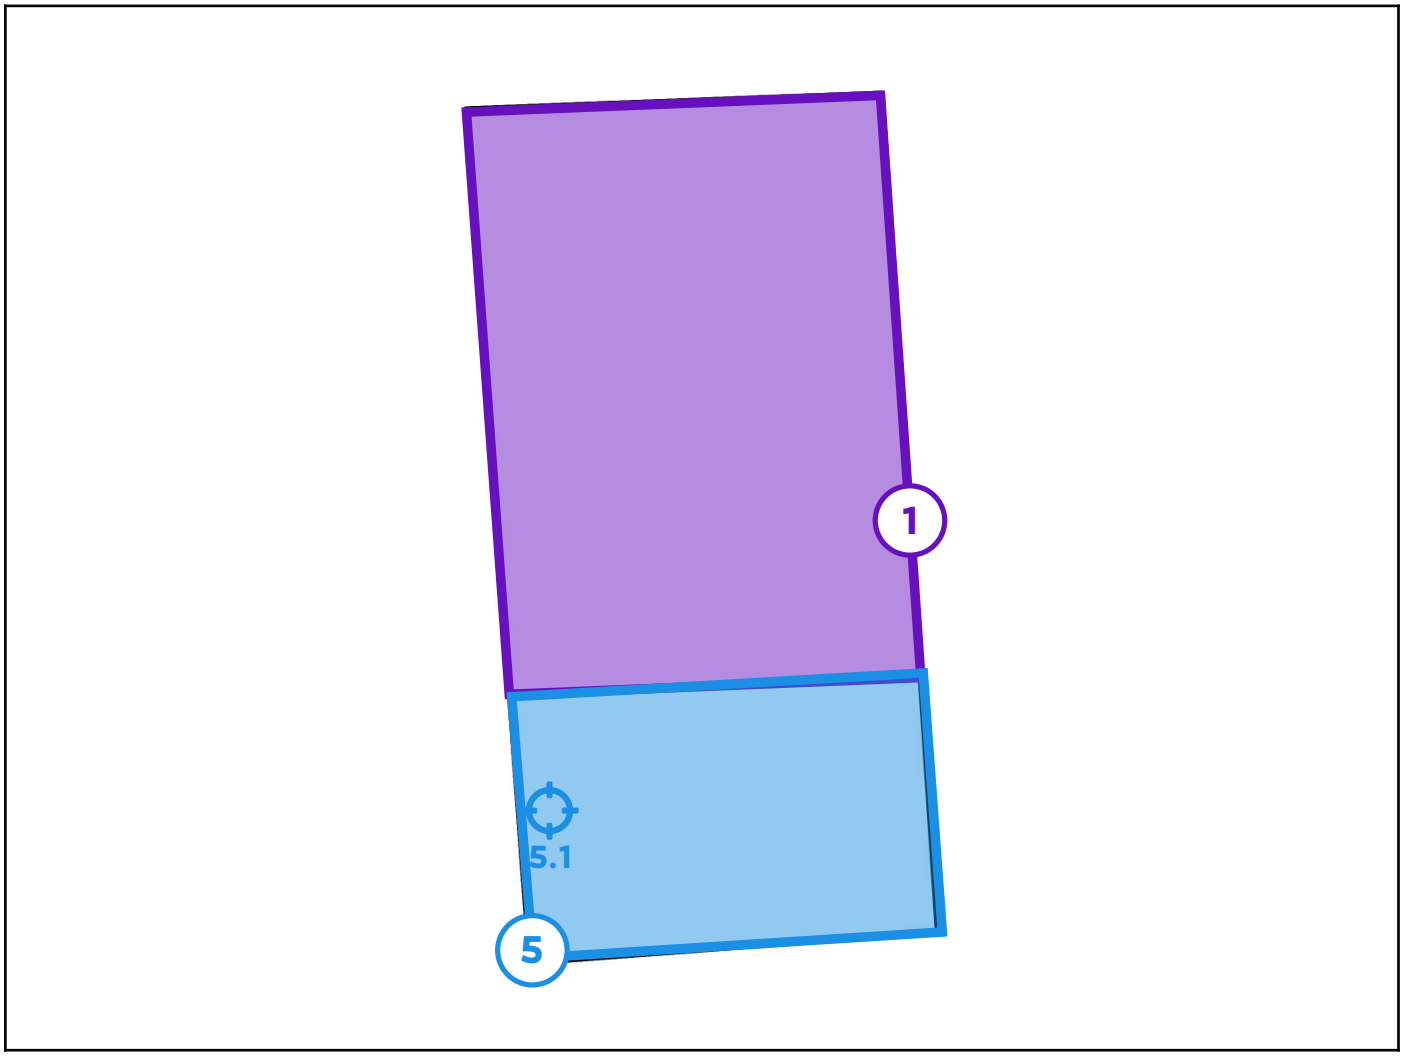
Plan 1.7: Dak/onderdak

Beschrijving	Type	Actie
1. Dak/onderdak (niet-asbestverdacht)	Advies	-
5. Roofing	Geen asbest	-
5.1 Code: HY-M002	Puntmonster	-

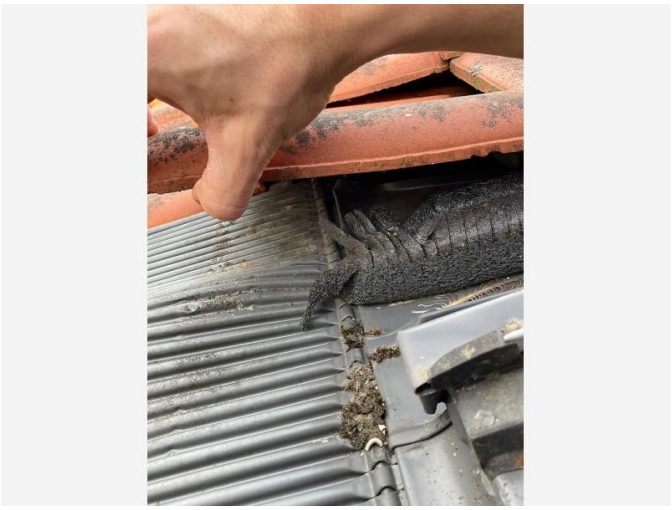
Fiche 1: Dak/onderdak (niet-asbestverdacht)

Tijdens de inspectie is visueel vastgesteld dat er geen (asbest) platen zichtbaar aanwezig zijn in het onderdak. Echter is het volledige onderdak niet inspeteerbaar, waardoor een uitsluitsel over het gehele dak niet kan worden gegeven. Bij dakwerken wordt daarom aanbevolen om na te gaan of er op bepaalde plaatsen onder het dak toch mogelijk asbestverdachte platen aanwezig zouden kunnen zijn.

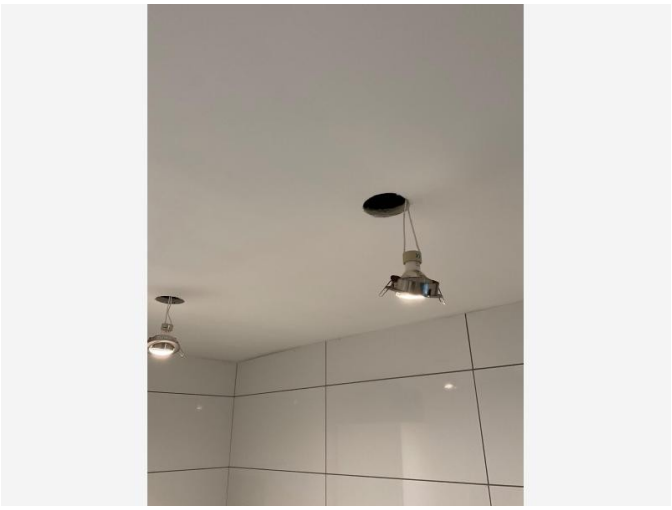
Fiche 2: Plafonds bestaande uit gyproc platen

De plafonds werden afgewerkt met niet-asbestverdachte voorzetpanelen die inspectie van de bedekte structuur (opbouw, pleisterwerk) verhinderen.

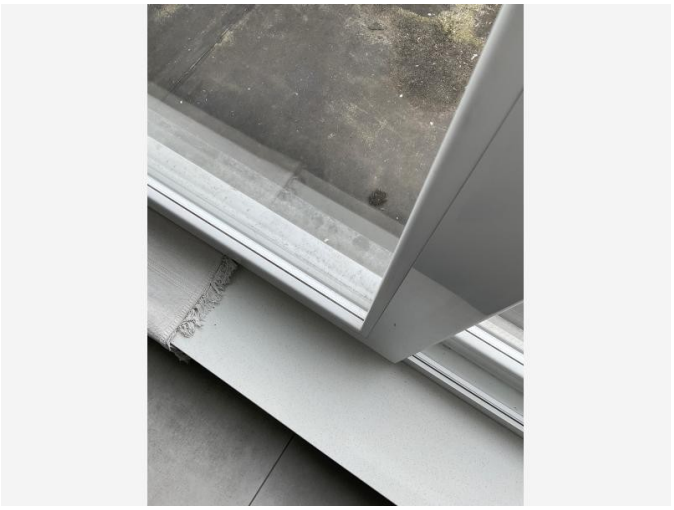
Fiche 3: Ramen (niet-asbestverdacht)

Tijdens de inspectie is visueel vastgesteld dat ramen vernieuwd zijn en/of compleet gerenoveerd zijn. Mastiek werd opnieuw aangebracht in silicone, niet-asbestverdacht.

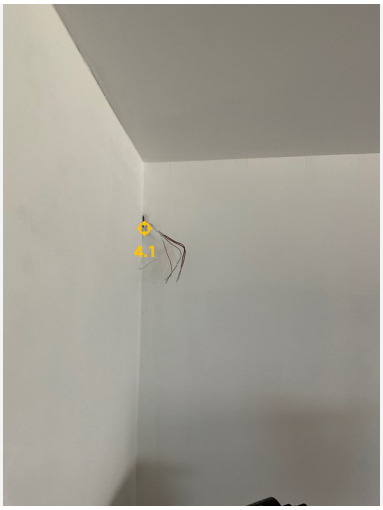
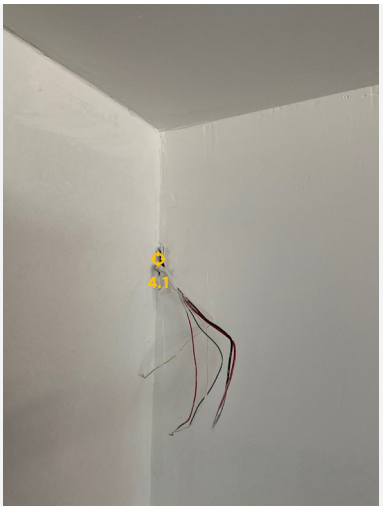
Fiche 4: Pleisterwerk wanden

Geen asbest

#	Type	Referentie	Resultaat
4.1	Mengmonster	HY-M001	Geen asbest
