# Asbestinventarisattest

Vennenstraat 1, 3920 Lommel

Attestnummer : **20250924-000253.000**
Uitgegeven op : **24.09.2025**
Geldig tot : **Onbeperkt** (tenzij de toestand wijzigt)

**Asbestveilig** (maar mogelijk niet asbestvrij)

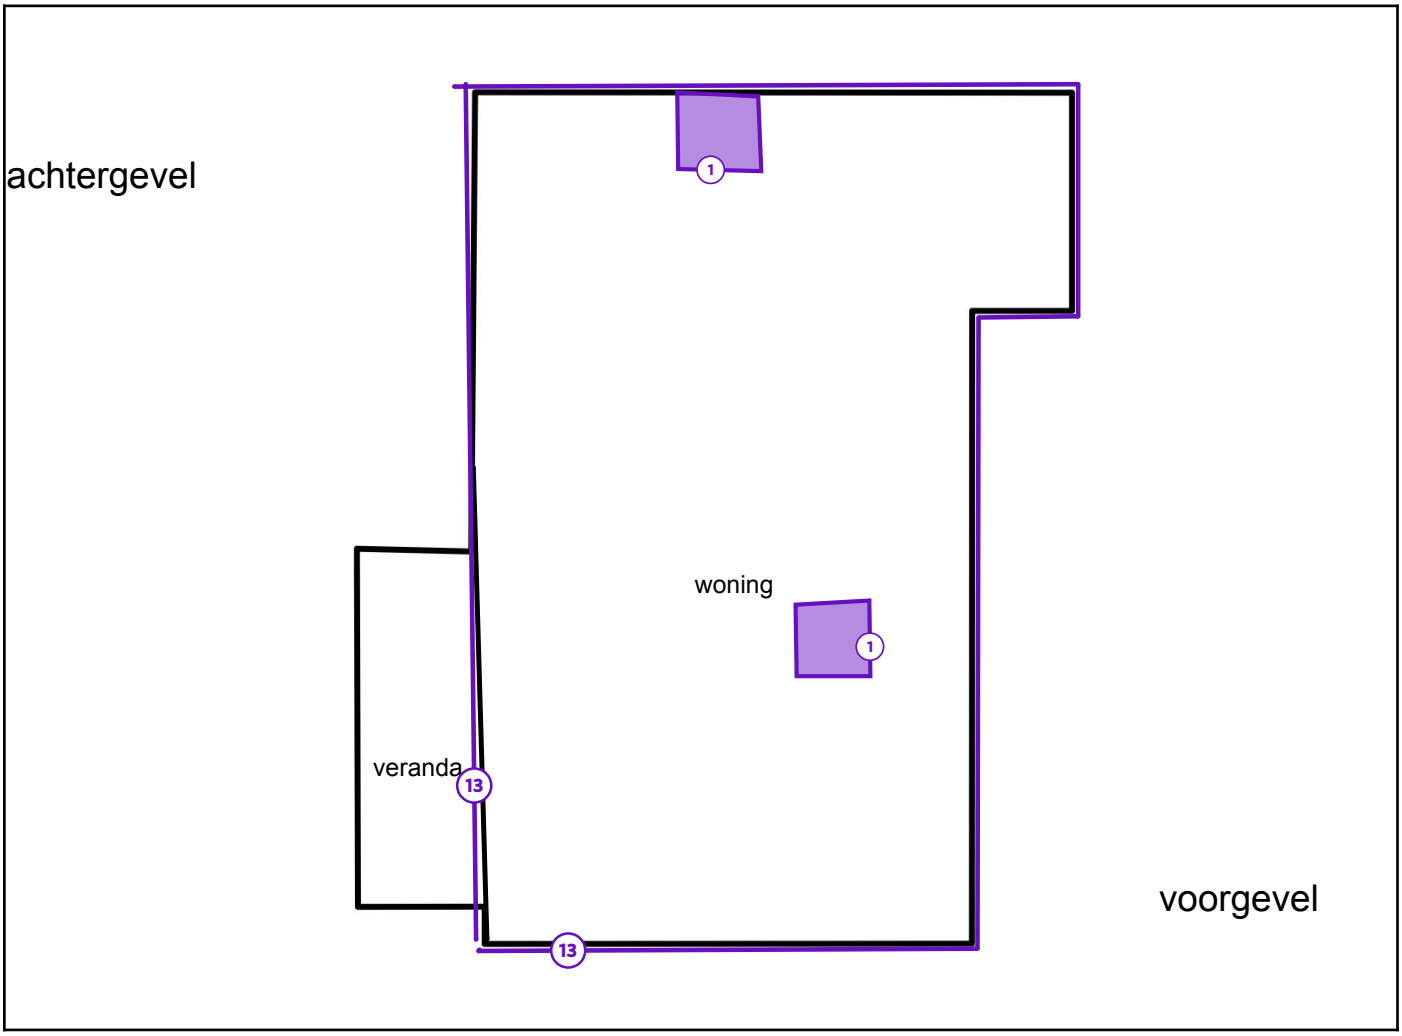
# Plan 1.2: Woning + veranda plan

| Beschrijving | Type | Actie |
|---|---|---|
| 1. 2xschouw | Beperking | - |
| 13. Waterkering | Advies | - |

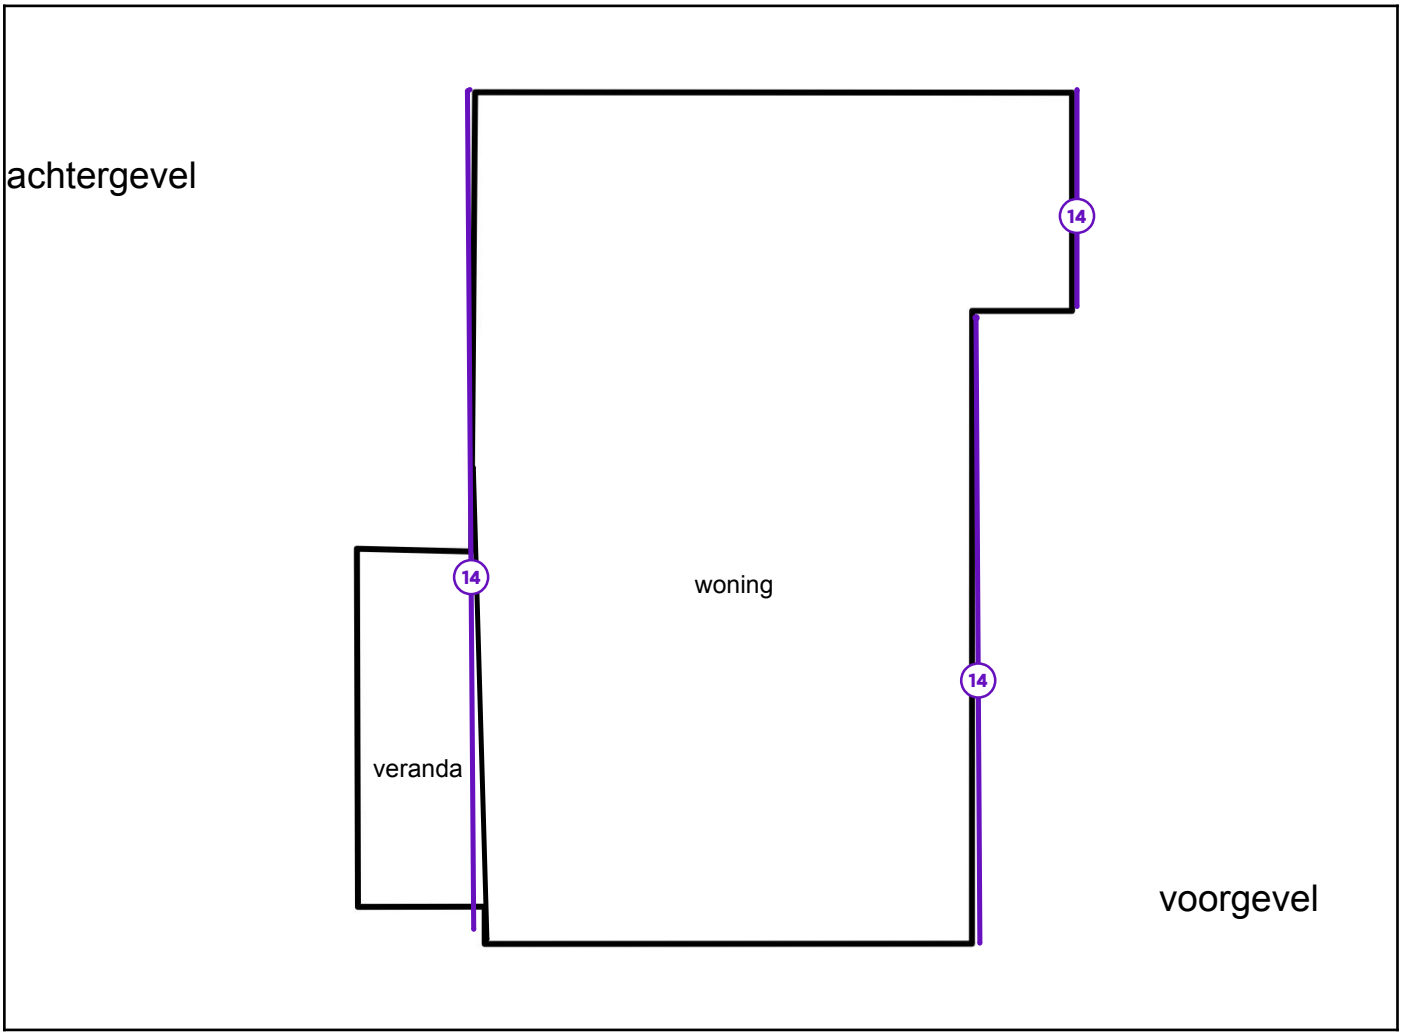
# Plan 1.3: Woning + veranda plan kopie

| Beschrijving | Type | Actie |
|---|---|---|
| 14. Dakgoten - woning | Advies | - |

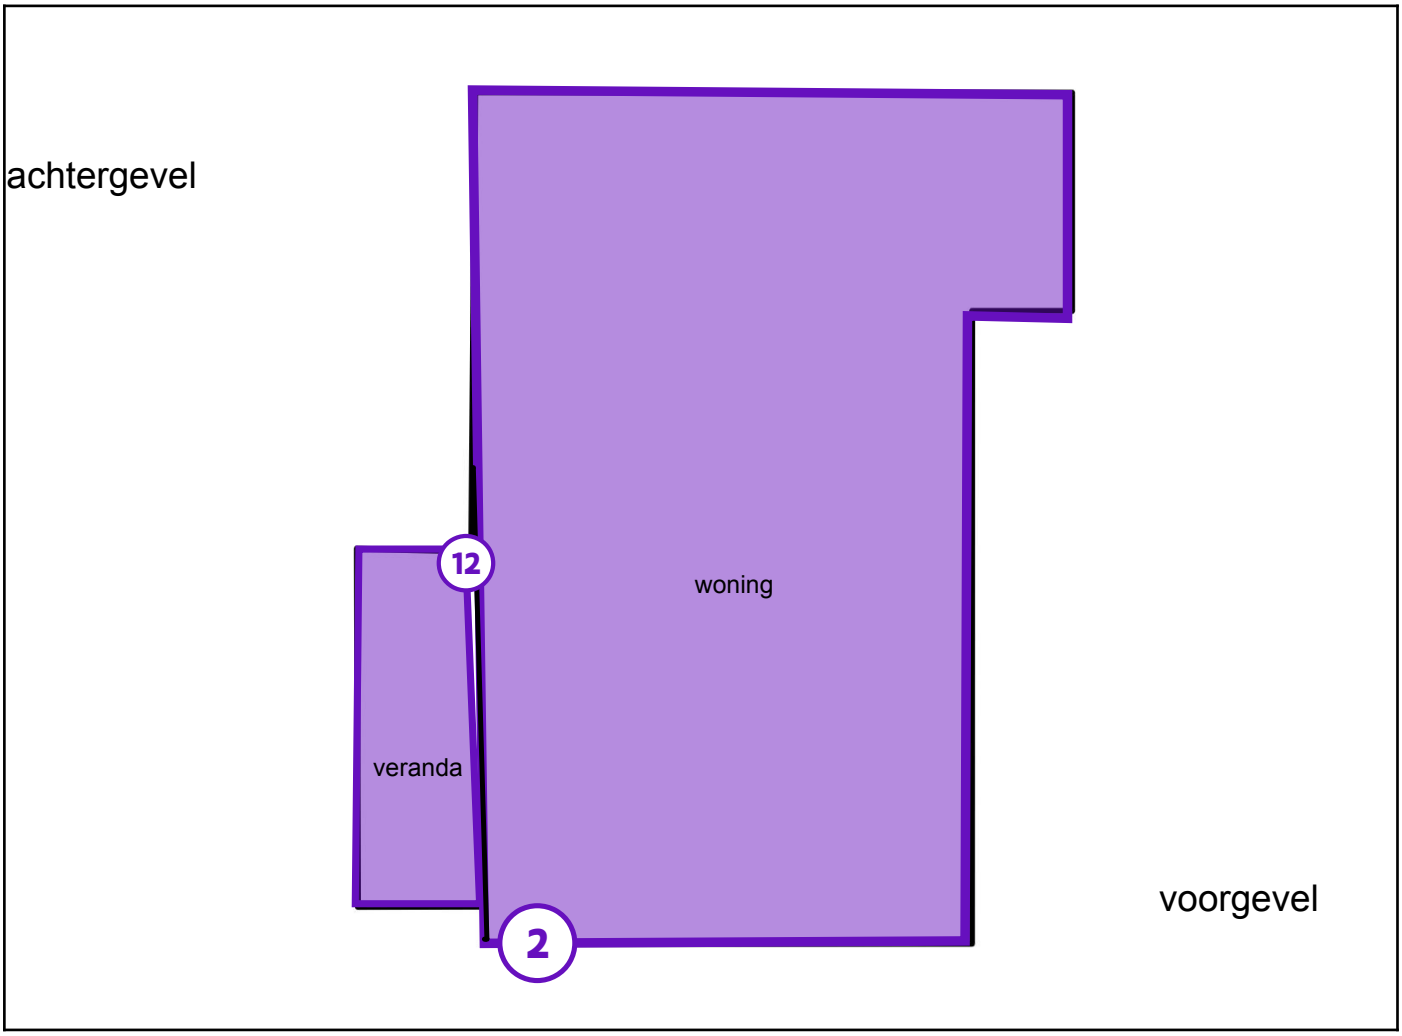
# Plan 1.4: Woning + veranda plan kopie kopie

| Beschrijving | Type | Actie |
|---|---|---|
| 2. Onderdak | Advies | - |
| 12. Veranda | Advies | - |

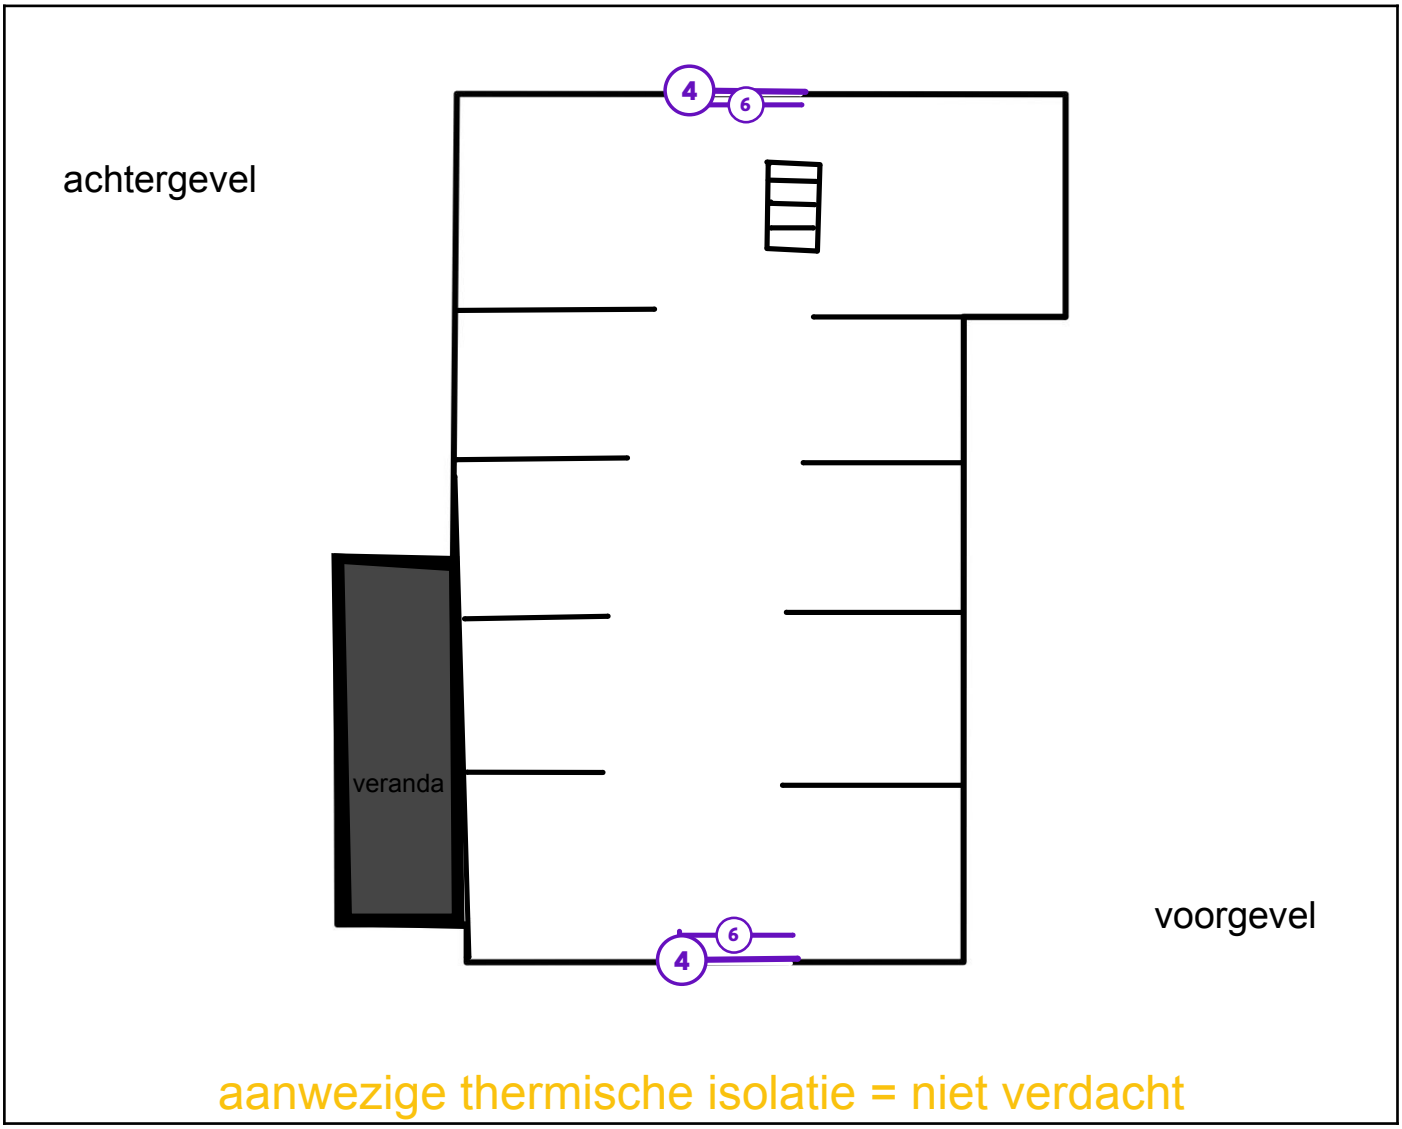
# Plan 1.5: Zolder : div

| Beschrijving | Type | Actie |
|---|---|---|
| 4. Dichting ramen / deuren niet verdacht (visueel vastgesteld) | Advies | - |
| 6. Deurdorpels/Raamtabletten | Advies | - |
| 11. Leidingisolatie: niet verdacht zolder | Advies | - |

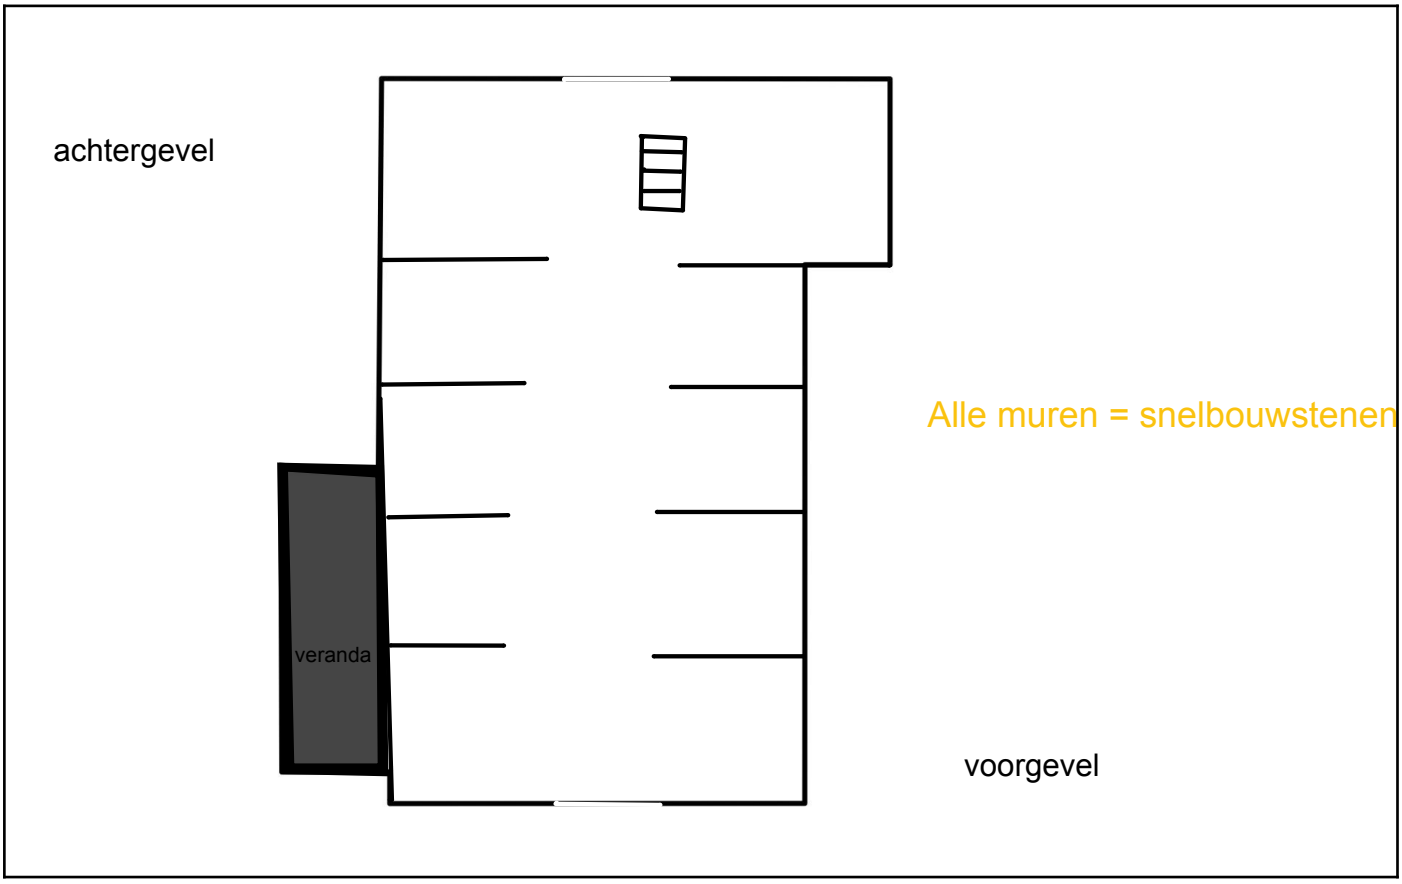
# Plan 1.6: Zolder : Muren

| Beschrijving | Type | Actie |
|---|---|---|
| 8. Muren Zolder | Advies | - |

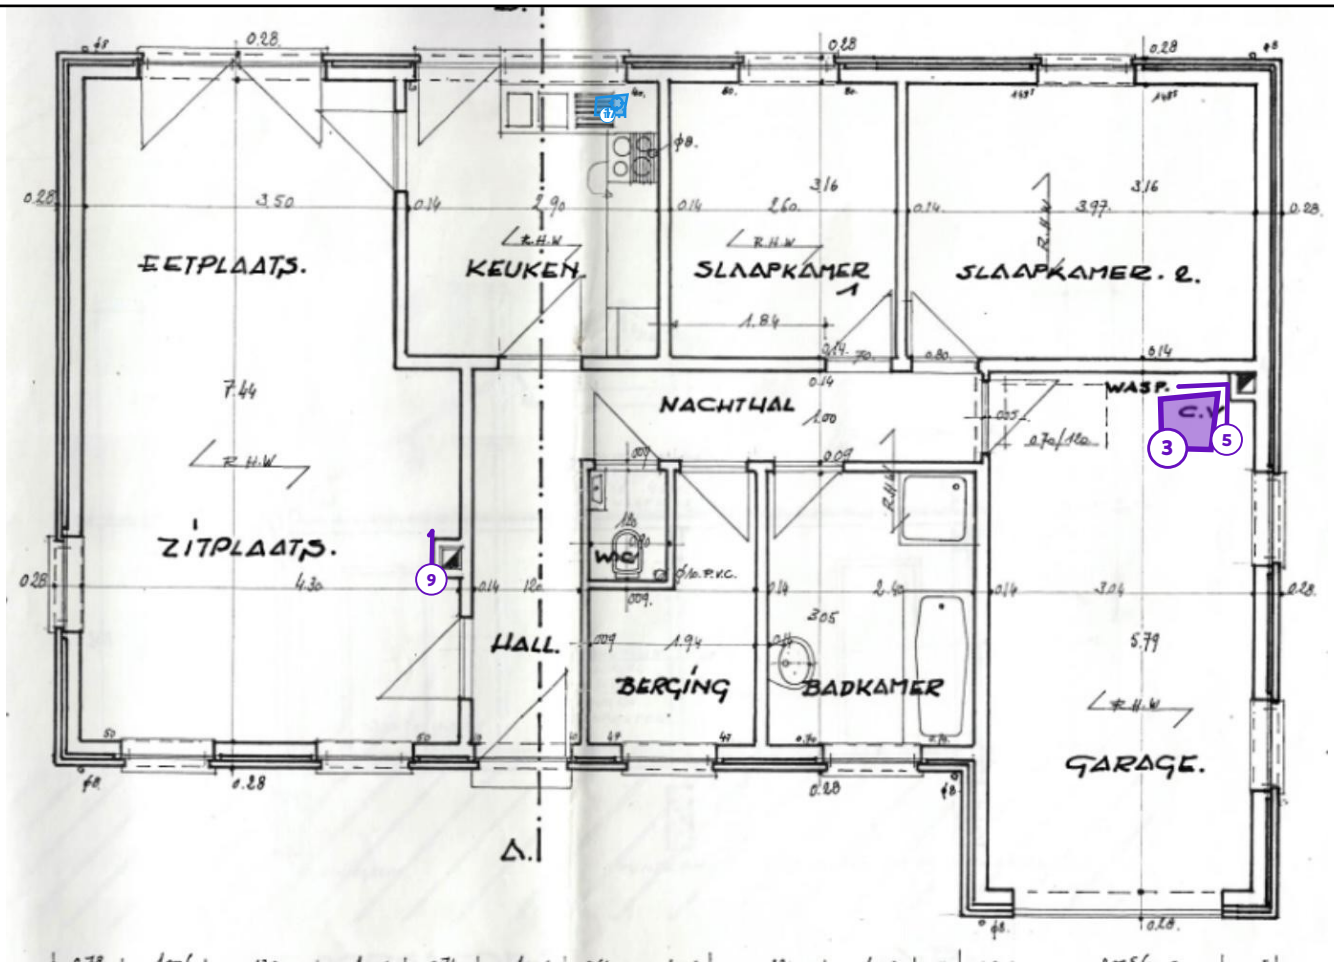
# Plan 1.7: GLV : div

Dichting alle ramen / deuren = niet verdacht.

Alle raamtabletten / deurdorpels = niet verdacht.

Alle dorpels = niet verdacht.

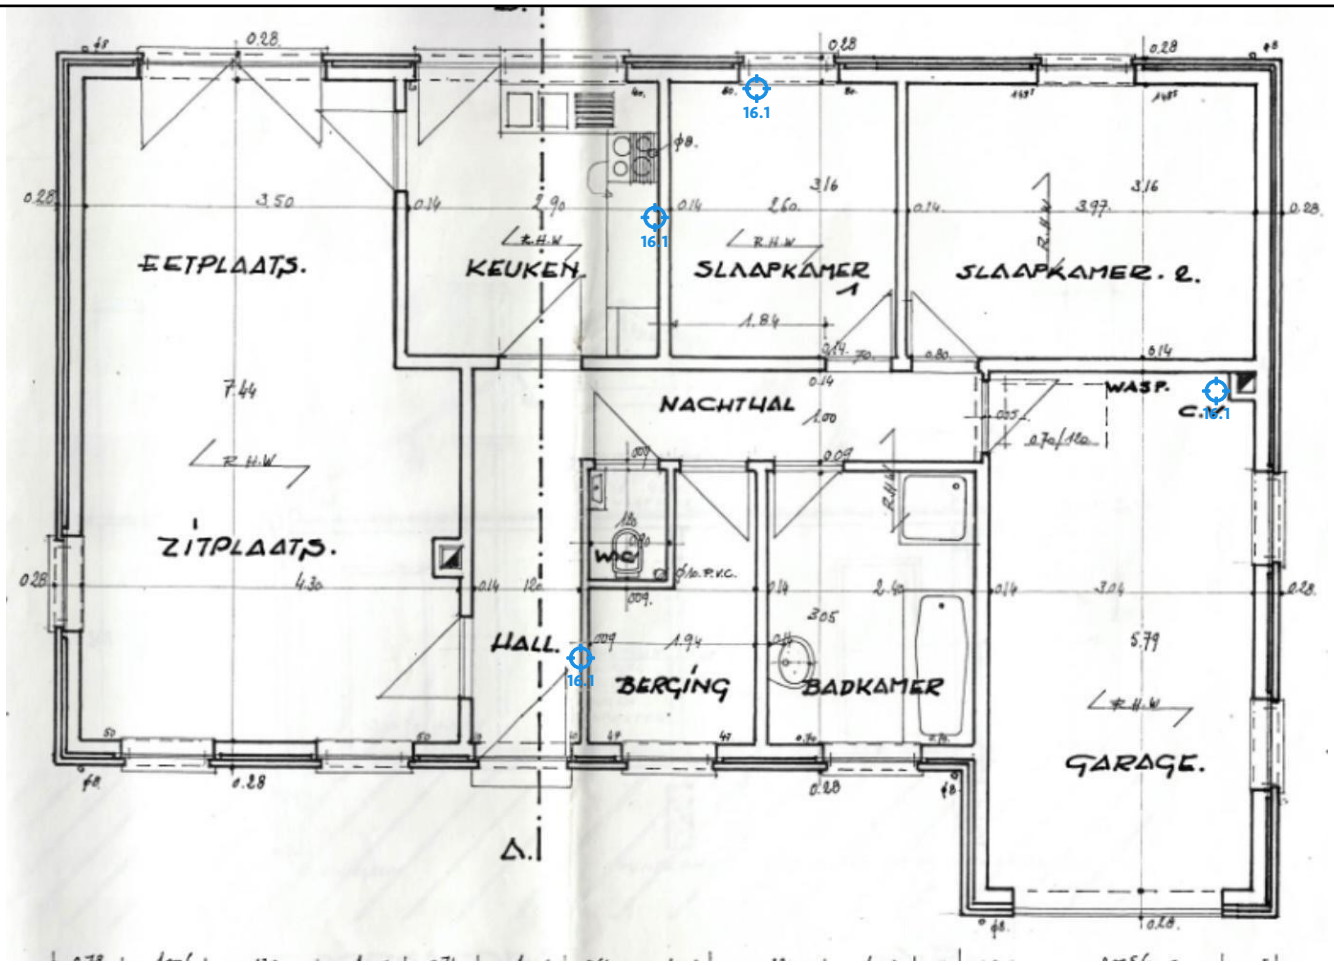
# Plan 1.8: GLV : muren

Alle muren bepleister excl badkamer en wc = getegeld

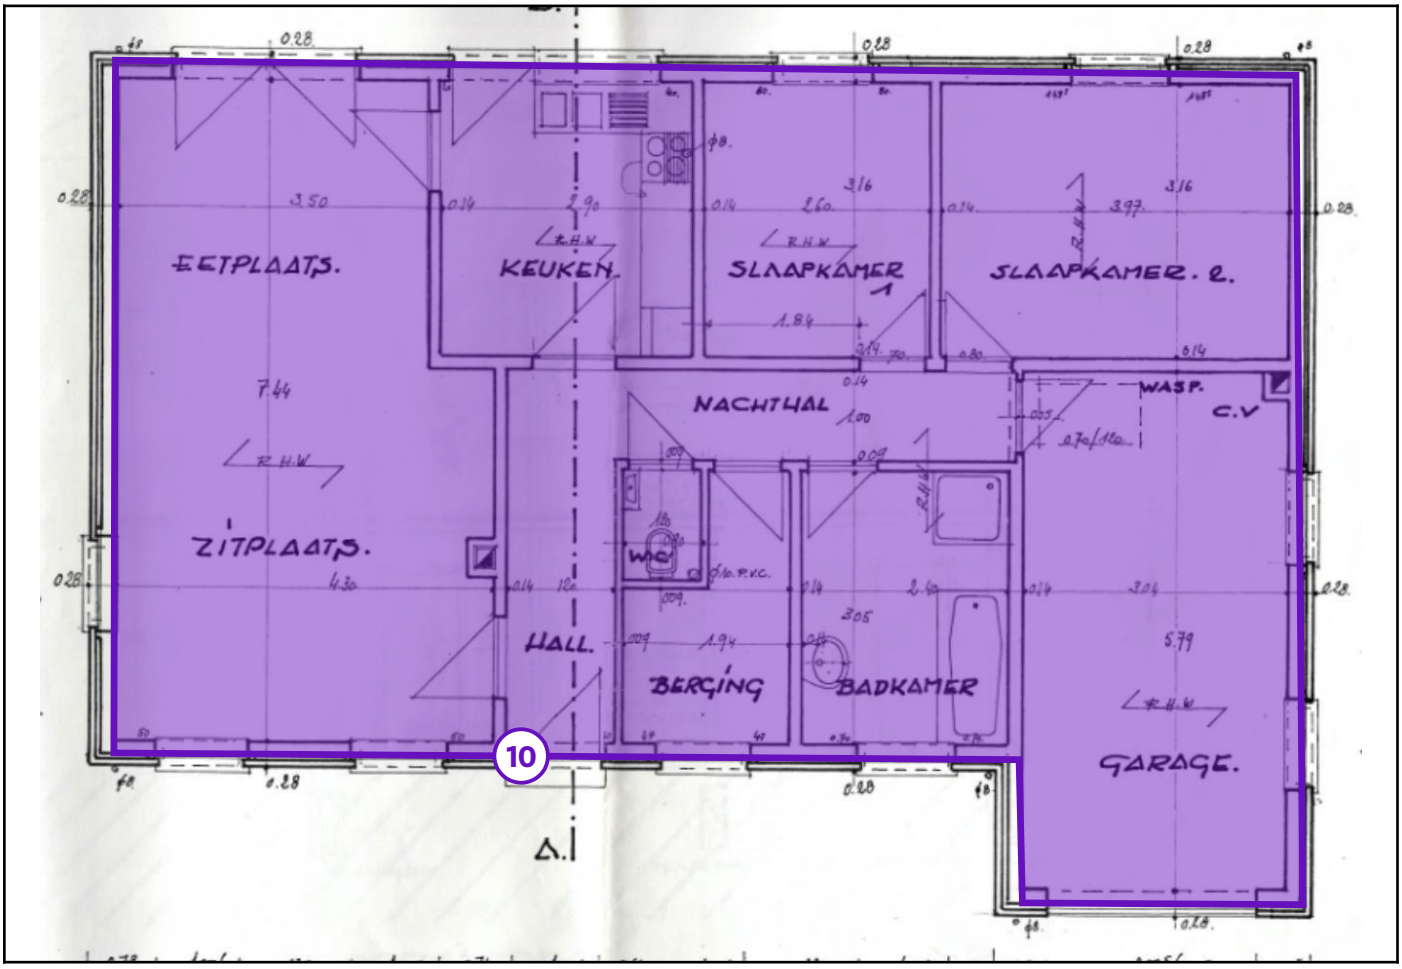
# Plan 1.9: GLV : plafond

| Beschrijving | Type | Actie |
|---|---|---|
| 10. Valse plafonds - hout/pvc | Advies | - |

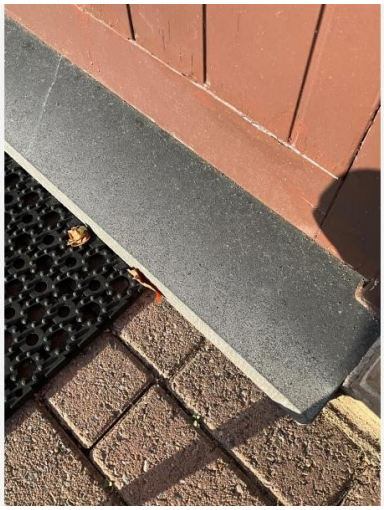
# Fiche 7: Dorpels ( buiten )

De dorpels zijn vervaardigd uit natuursteen en zijn niet verdacht.

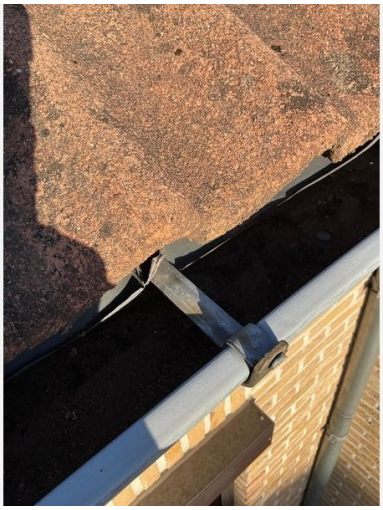
# Fiche 14: Dakgoten - woning

De dakgoten werden gecontroleerd, er werden geen verdachte materialen aangetroffen
