Asbestinventarisattest

Eigenbilzenstraat 103, 3740 Bilzen-Hoeselt

Attestnummer : **20251012-000054.000**
Uitgegeven op : **12.10.2025**
Geldig tot : **Onbeperkt** (tenzij de toestand wijzigt)

Asbestveilig (maar mogelijk niet asbestvrij)

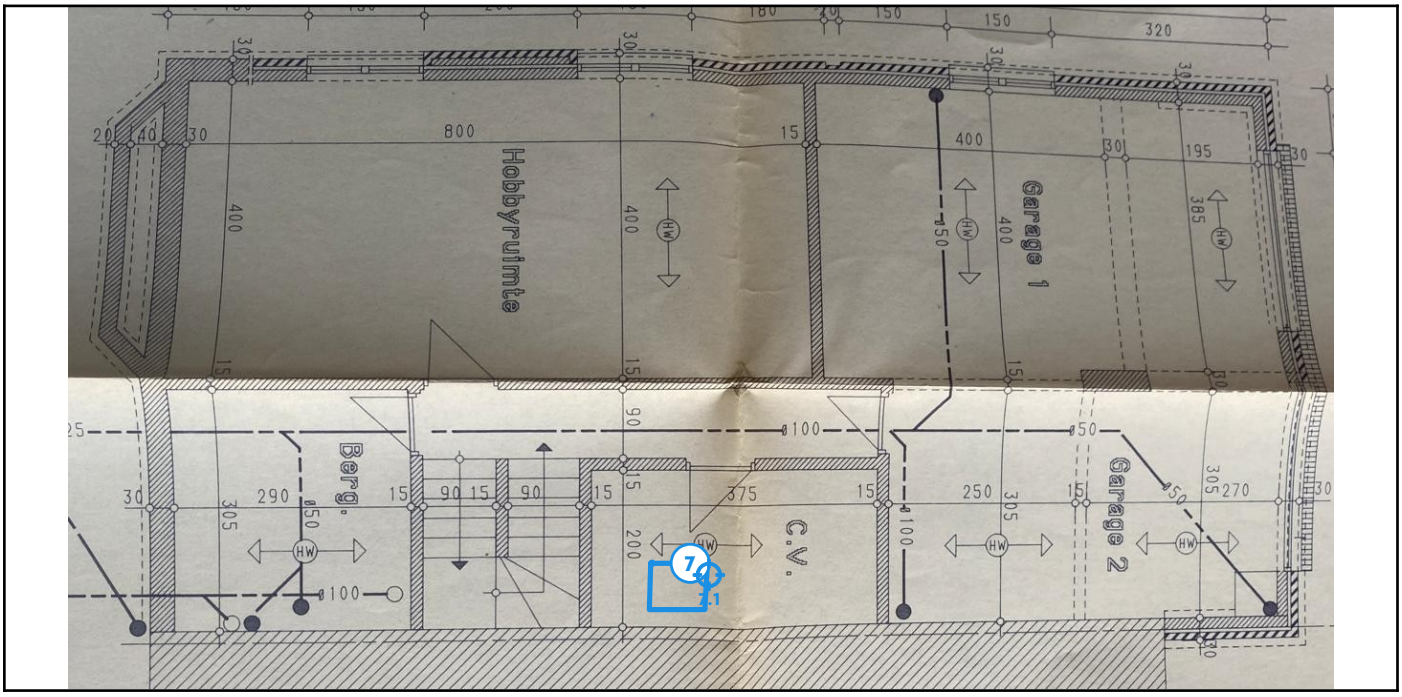
Plan 1.1: Kelder

Beschrijving	Type	Actie
7. Pakking verwarmingsketel	Geen asbest	-
7.1 Code: M.M.: 03	Puntmonster	-

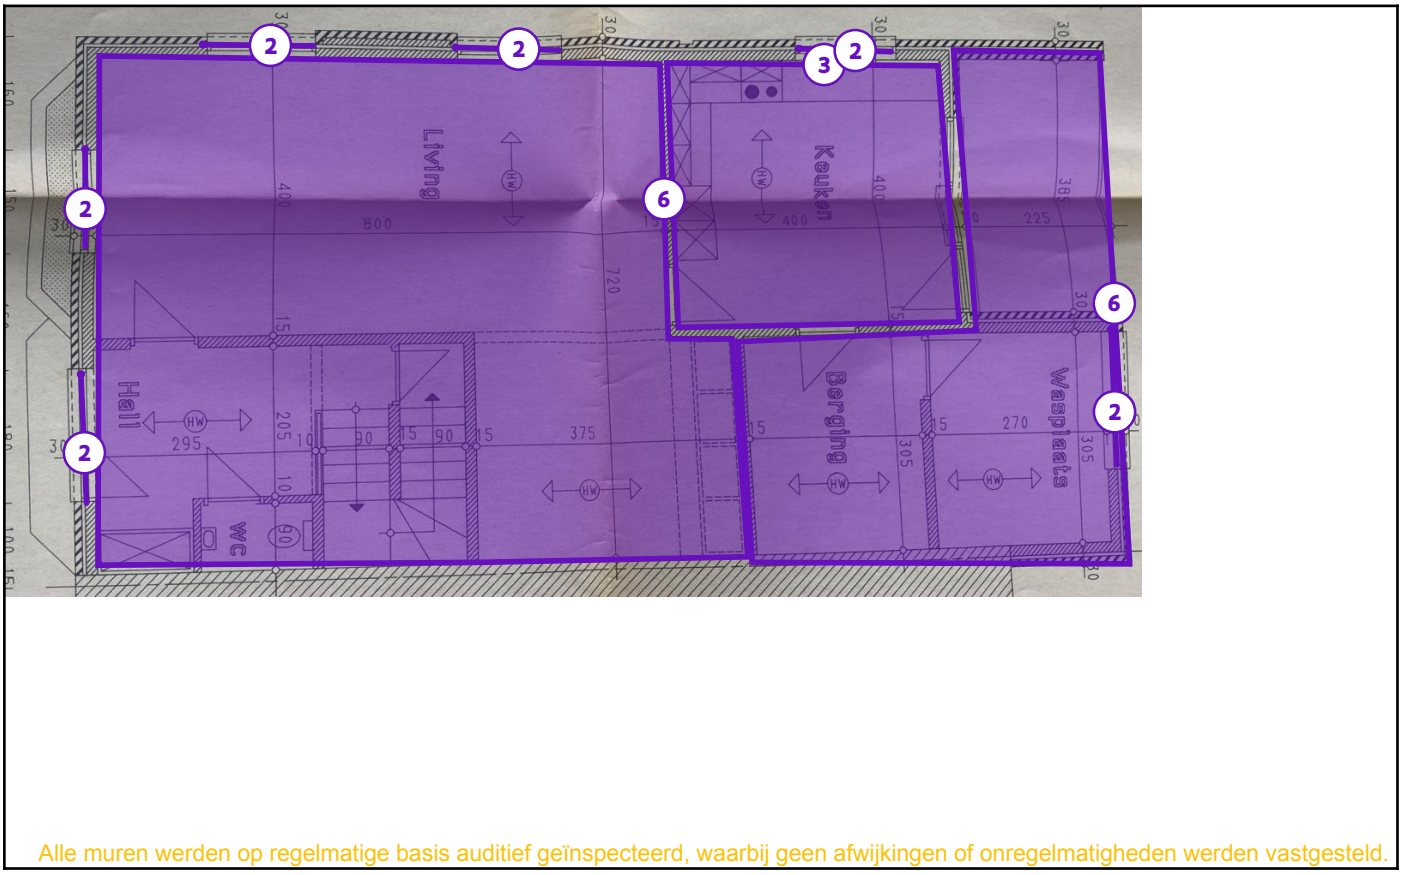
Plan 1.2: Gelijkvloer

Alle muren werden op regelmatige basis auditief geïnspecteerd, waarbij geen afwijkingen of onregelmatigheden werden vastgesteld.

Beschrijving	Type	Actie
1. Auditief onderzoek	Advies	-
2. Kit ramen	Advies	-
3. Gelijmde tegels	Advies	-
6. Laminaat benedenverdieping	Advies	-

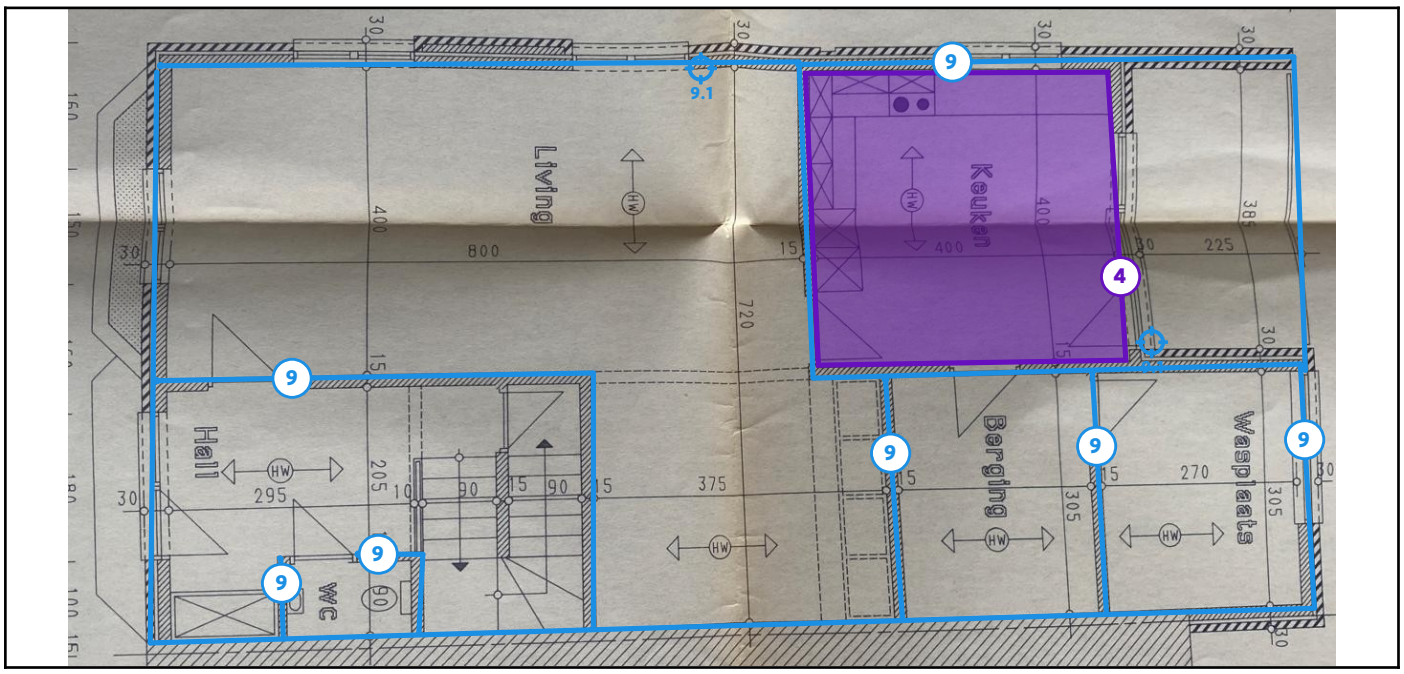
Plan 1.3: Gelijkvloer

Beschrijving	Type	Actie
4. Tegellijm ceramische tegels	Advies	-
9. Pleisterwerk muren	Geen asbest	-
9.1 Code: M.M.: 01	Mengmonster	-

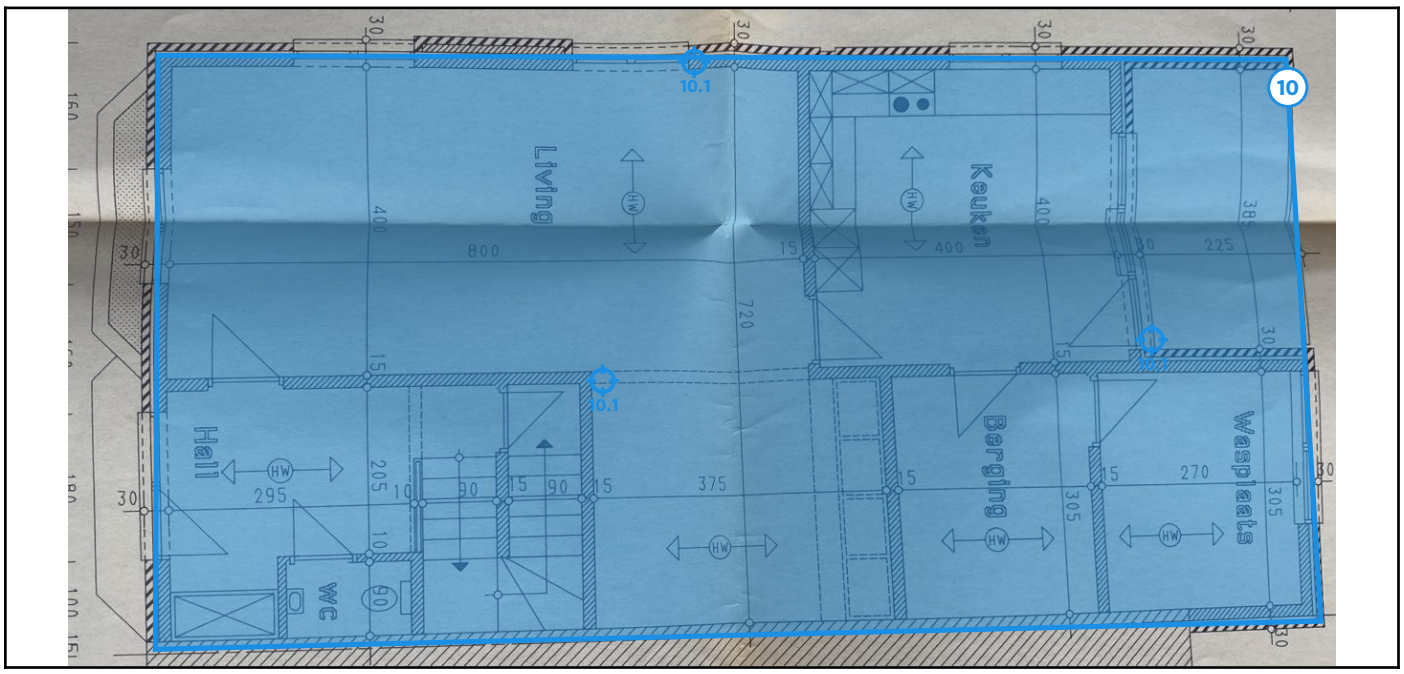
Plan 1.4: Gelijkvloer

Beschrijving	Type	Actie
10. Pleisterwerk plafonds	Geen asbest	-
10.1 Code: M.M.: 02	Mengmonster	-

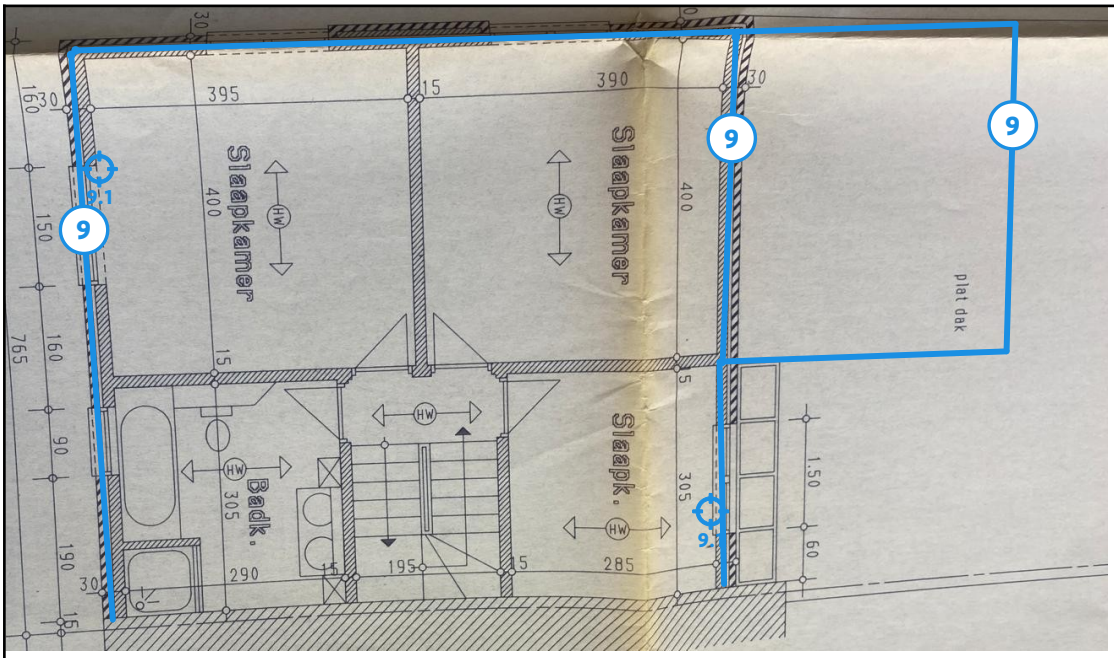
Plan 1.5: Verdieping

Alle muren werden op regelmatige basis auditief geïnspecteerd, waarbij geen afwijkingen of onregelmatigheden werden vastgesteld

Beschrijving	Type	Actie
1. Auditief onderzoek	Advies	-
9. Pleisterwerk muren	Geen asbest	-
9.1 Code: M.M.: 01	Mengmonster	-

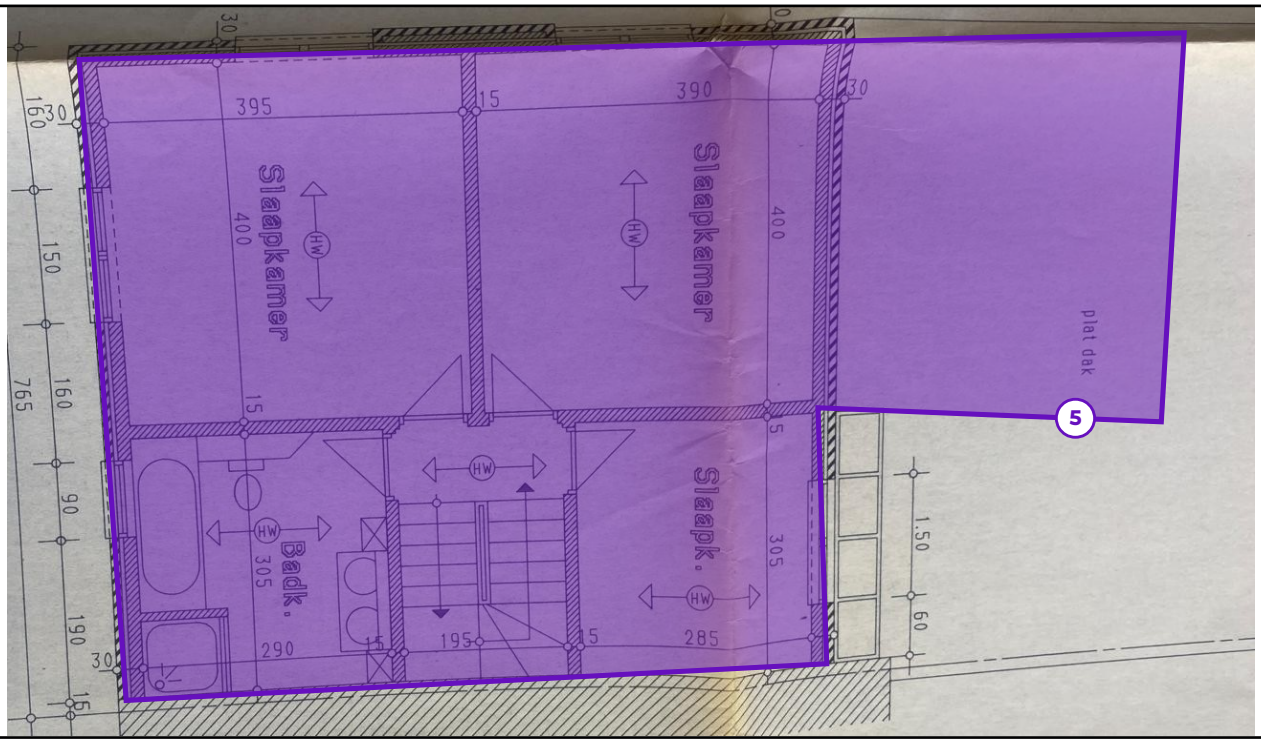
Plan 1.6: Verdieping

Beschrijving	Type	Actie
5. Plafonds uit niet asbestverdacht materiaal	Advies	-

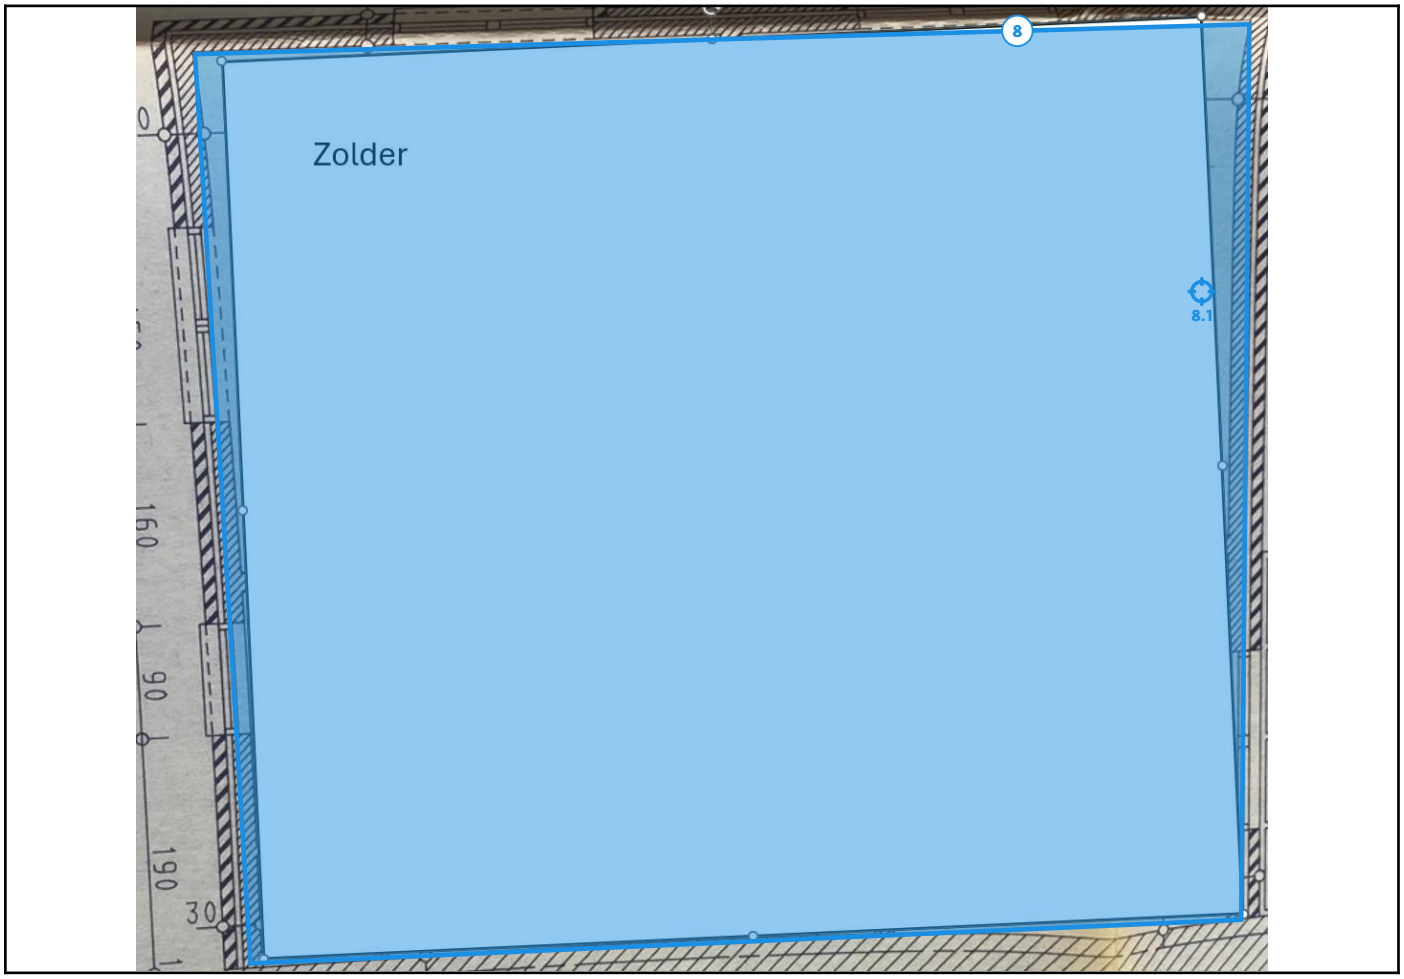
Plan 1.8: Zolder

Beschrijving	Type	Actie
8. Onderdak type menuiserite	Geen asbest	-
8.1 Code: M.M.: 04	Puntmonster	-

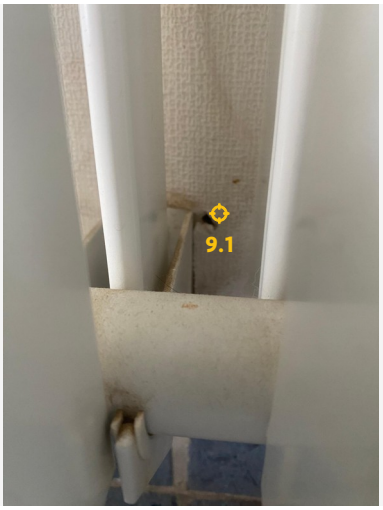
Fiche 9: Pleisterwerk muren

Geen asbest

#	Type	Referentie	Resultaat
9.1	Mengmonster	M.M.: 01	Geen asbest
