Asbestinventarisattest

Middelwindenstraat 16, 3400 Landen

Attestnummer : **20250907-000098.000**
Uitgegeven op : **07.09.2025**
Geldig tot : **07.09.2035**

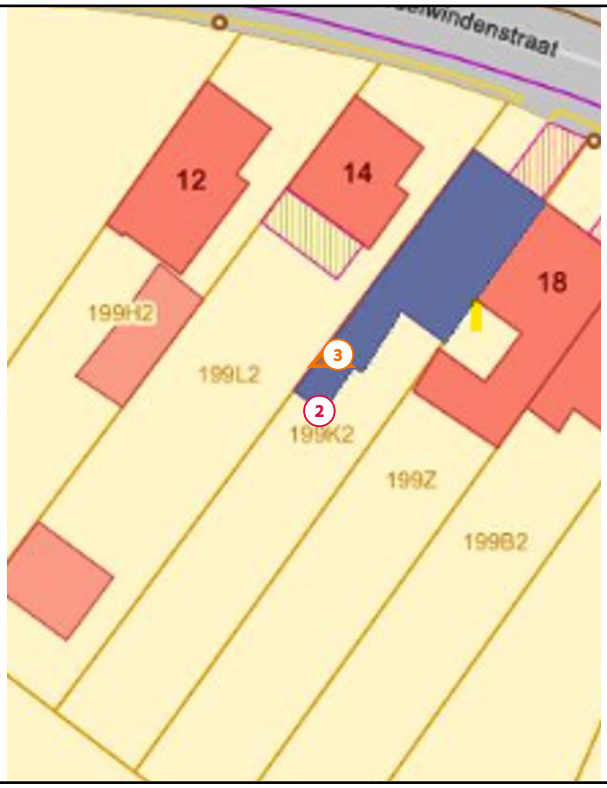
Plan 1.1: Overzicht_perceel

Beschrijving	Type	Actie
2. Plaat naast voliere	Asbestmateriaal	Dringend verwijderen
3. Plaat voliere	Asbestmateriaal	Verwijderen

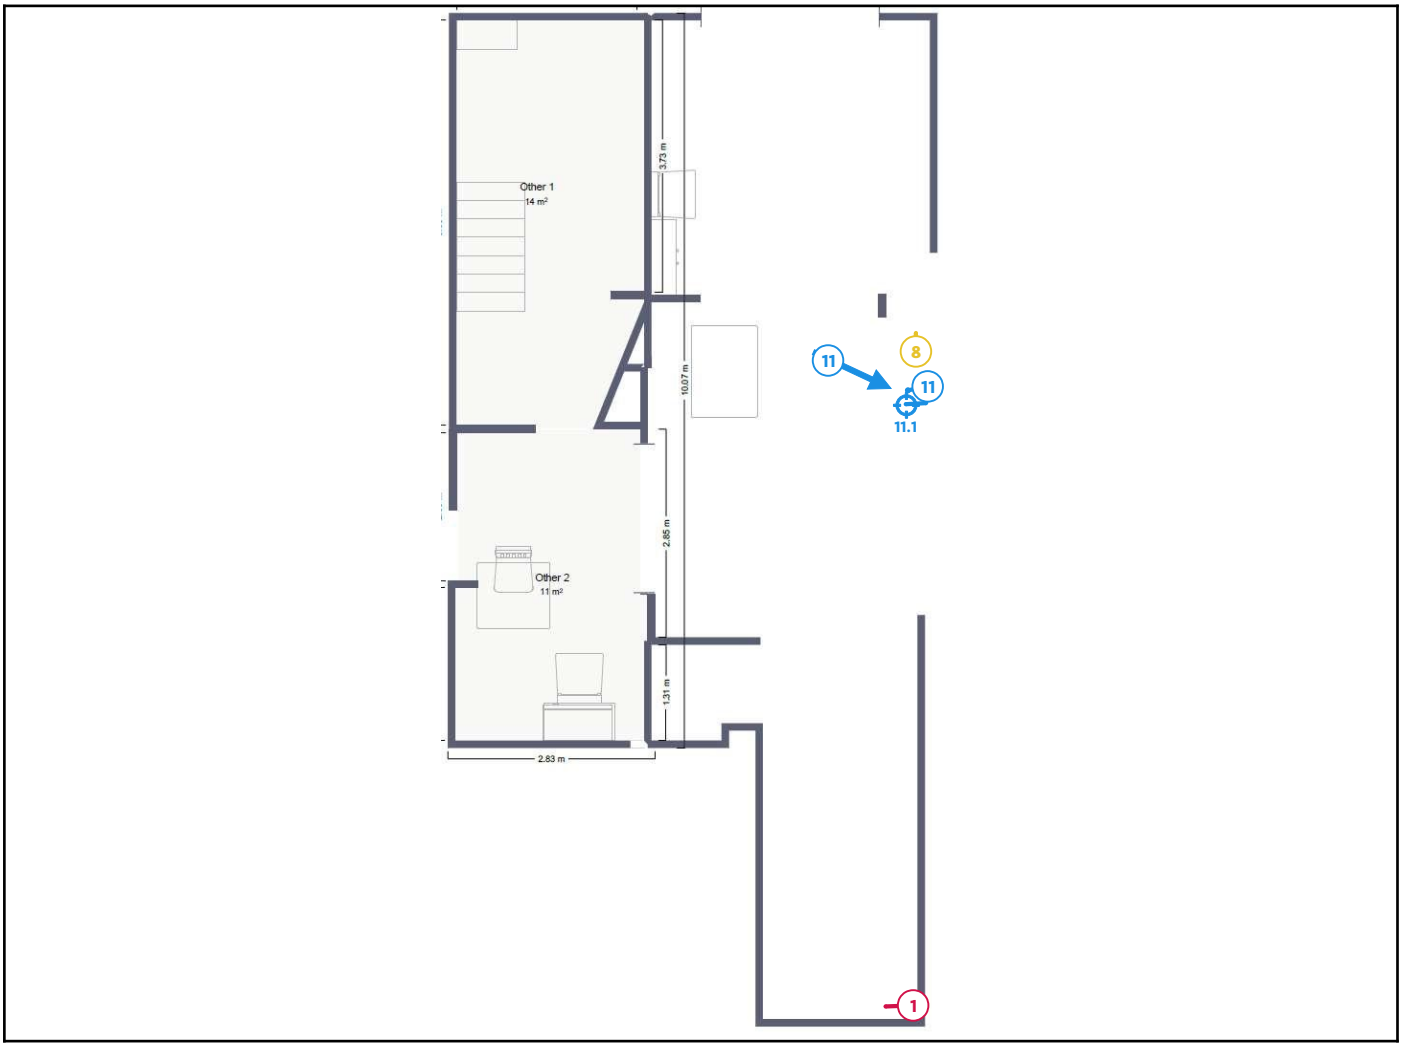
Plan 1.2: Kelder

Beschrijving	Type	Actie
1. Cement plaat kelder	Asbestmateriaal	Dringend verwijderen
8. Roetluik uit asbestcement	Asbestmateriaal	Zorgvuldig beheren
11. Pakking verwarmingsketel	Geen asbest	-
11.1 Code: M.M.: 03	Puntmonster	-

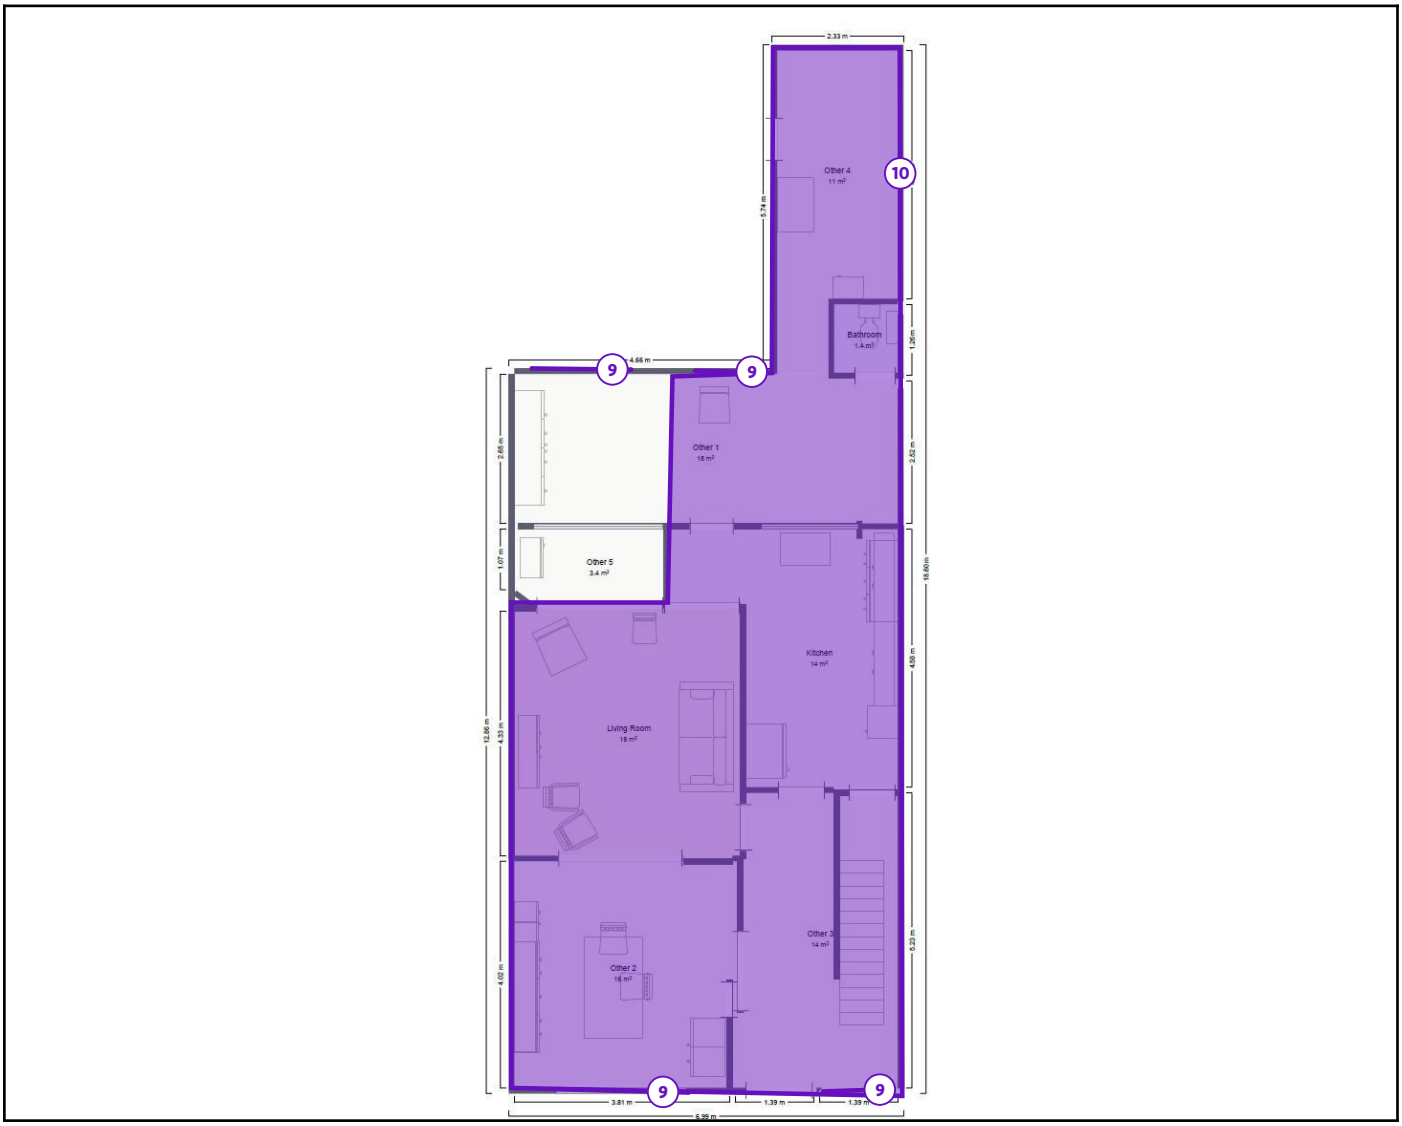
Plan 1.3: GV

Beschrijving	Type	Actie
9. Kit ramen	Advies	-
10. Gelijmde tegels	Advies	-

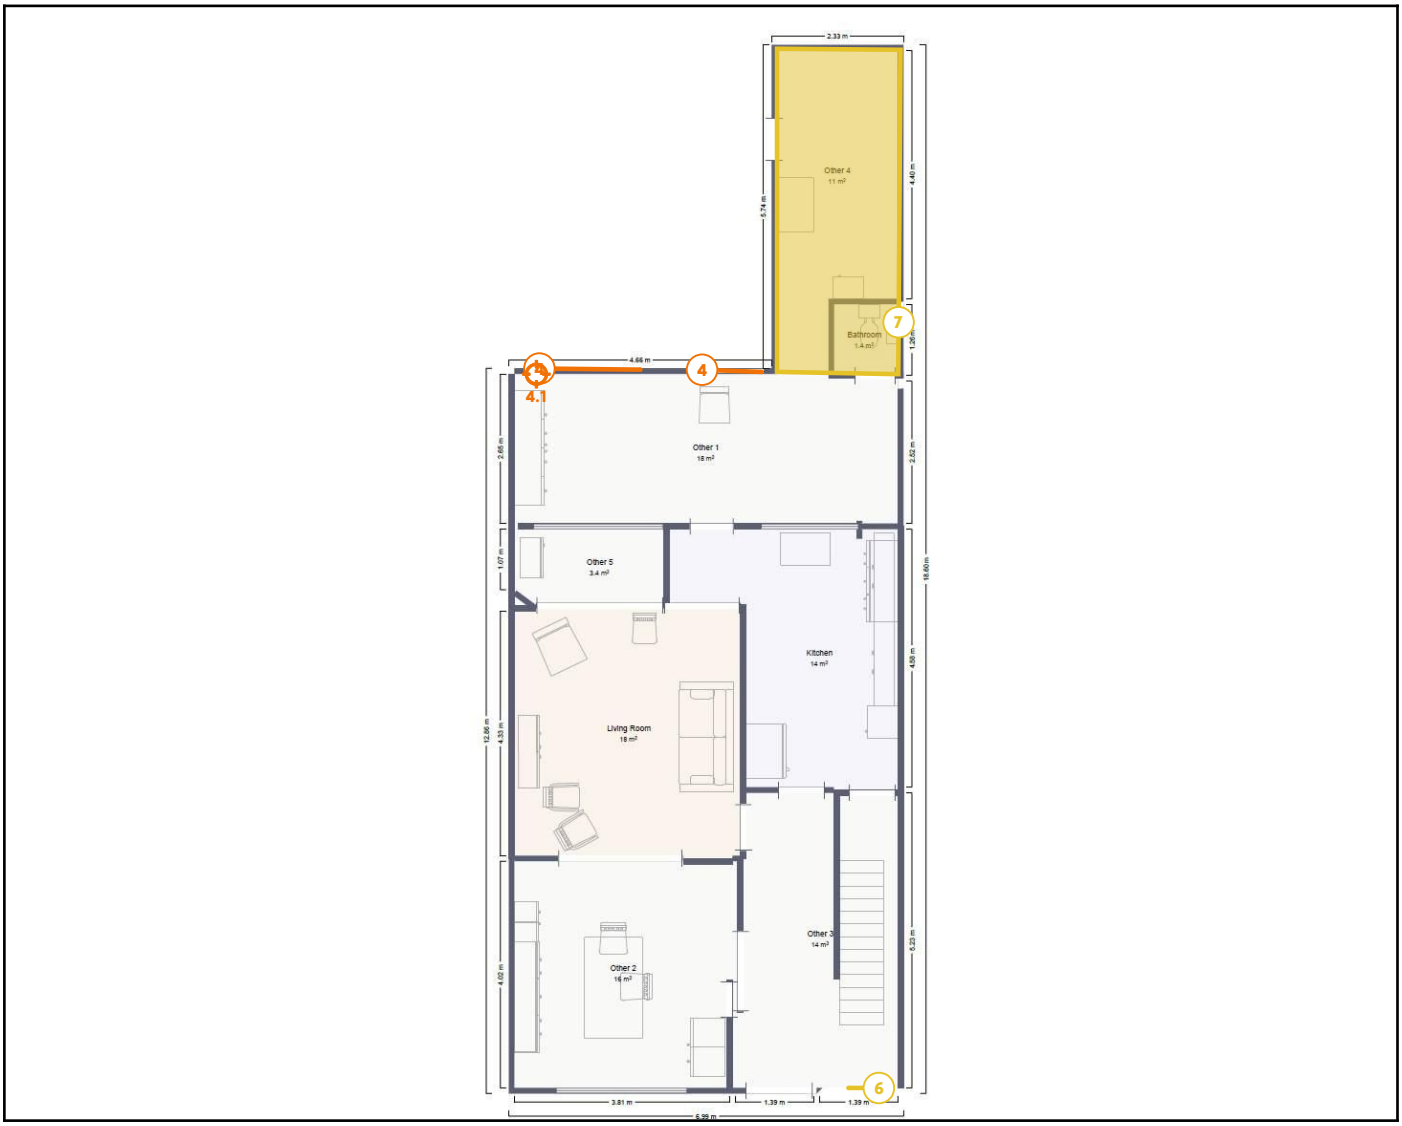
Plan 1.4: GV

Beschrijving	Type	Actie
4. Vensterbanken	Asbestmateriaal	Verwijderen
4.1 Code: M.M.: 05	Puntmonster	-
6. Bakeliet tellerkast	Asbestmateriaal	Zorgvuldig beheren
7. Roofing plat dak	Asbestmateriaal	Zorgvuldig beheren

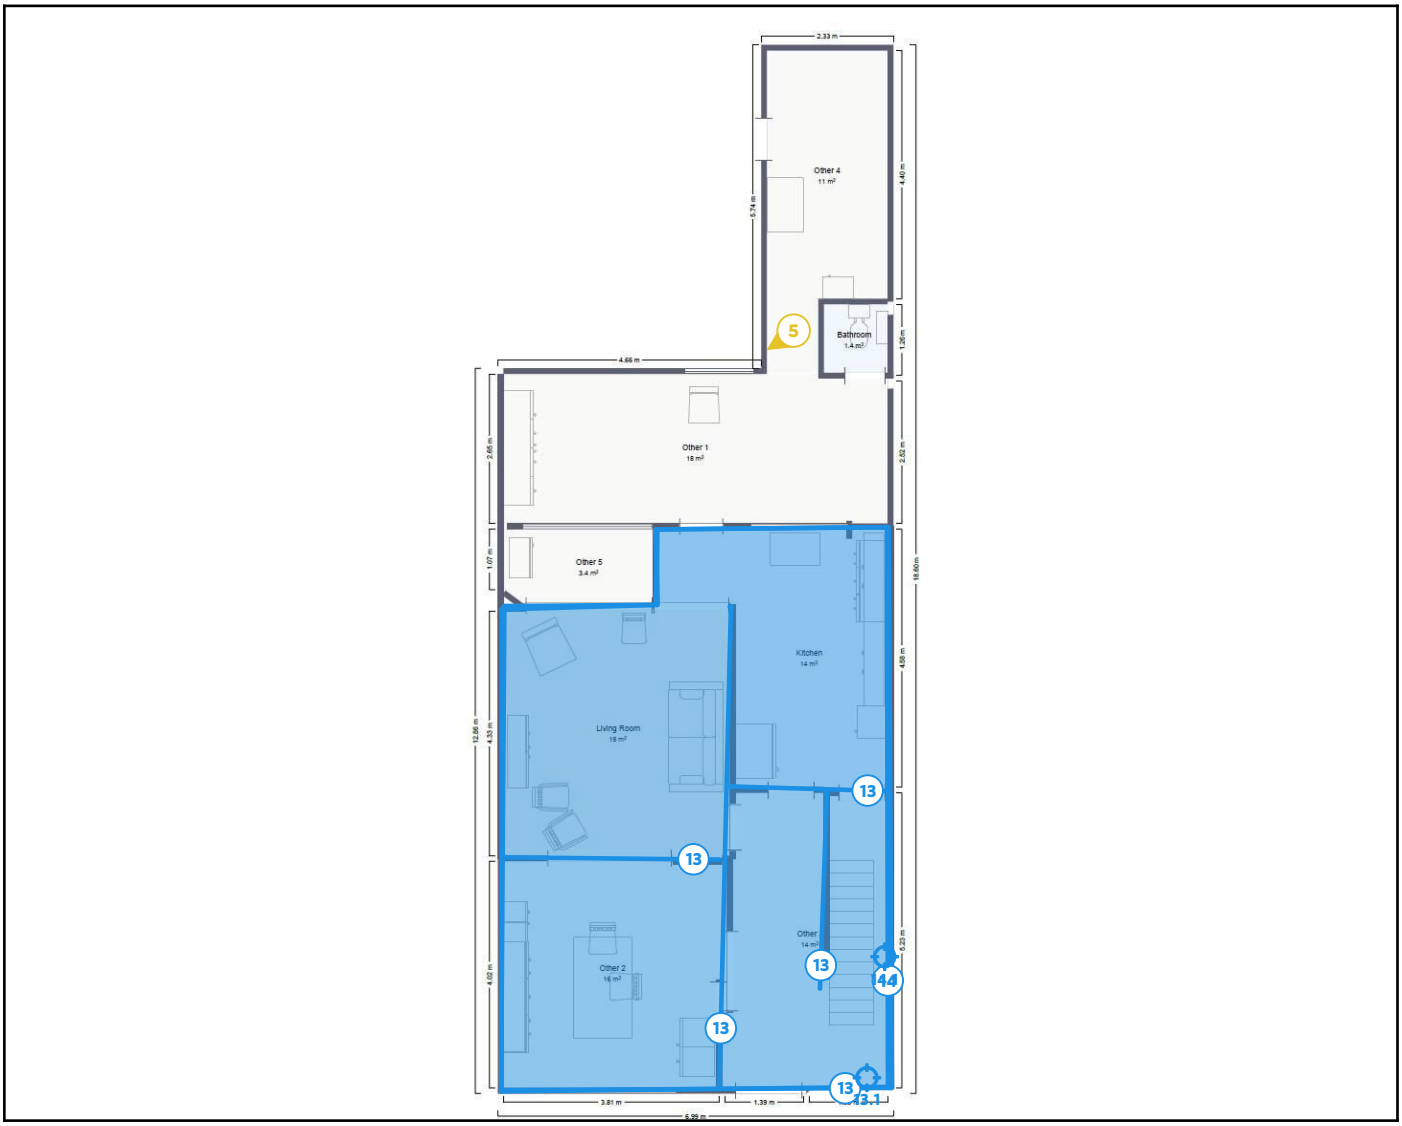
Plan 1.5: GV

Beschrijving	Type	Actie
5. Bakeliet schakelaars stuks 7	Asbestmateriaal	Zorgvuldig beheren
13. Pleisterwerk muren	Geen asbest	-
13.1 Code: M.M.: 01	Mengmonster	-
14. Pleisterwerk plafonds	Geen asbest	-
14.1 Code: M.M.: 02	Mengmonster	-

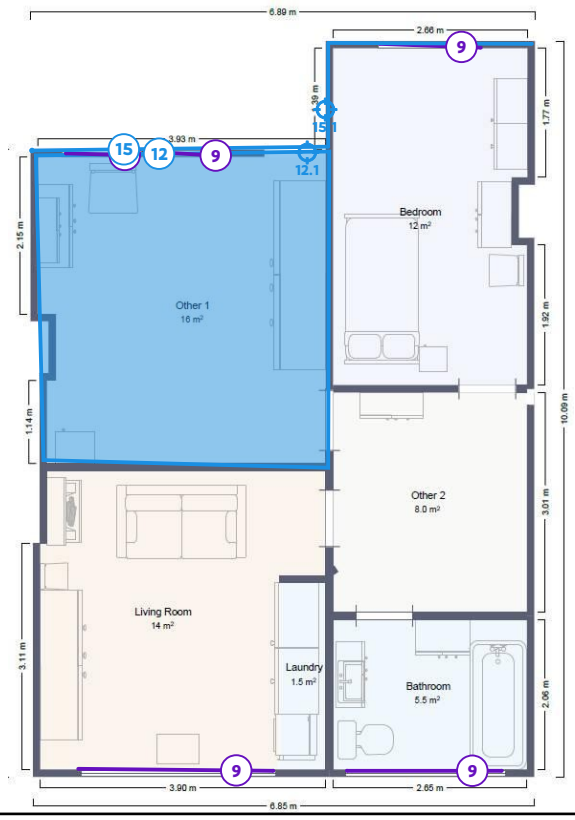
Plan 1.6: Verdieping

Beschrijving	Type	Actie
9. Kit ramen	Advies	-
12. Vloerzeil kamer achter	Geen asbest	-
12.1 Code: M.M.: 06	Puntmonster	-
15. Cement leien tegen achtergevel	Geen asbest	-
15.1 Code: M.M.: 04	Puntmonster	-

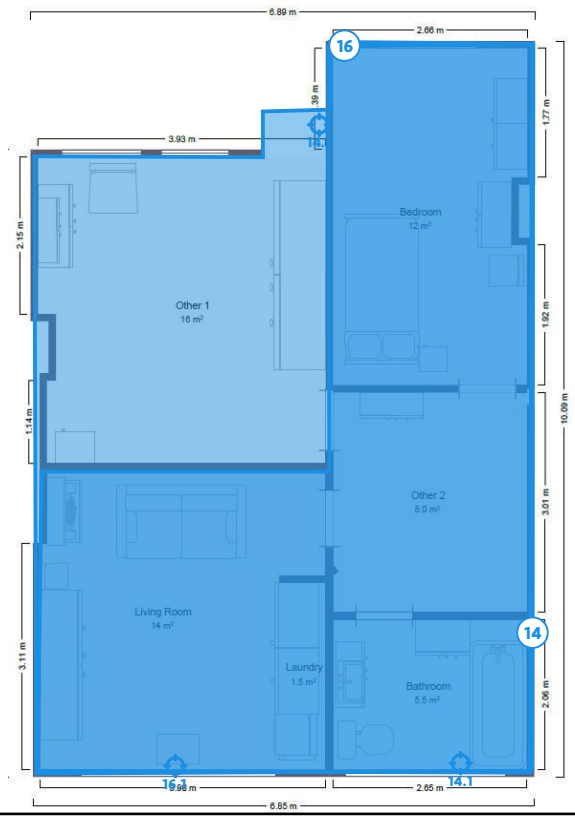
Plan 1.7: Verdieping

Beschrijving	Type	Actie
14. Pleisterwerk plafonds	Geen asbest	-
14.1 Code: M.M.: 02	Mengmonster	-
16. Vloerzeil verdieping	Geen asbest	-
16.1 Code: M.M.: 07	Puntmonster	-

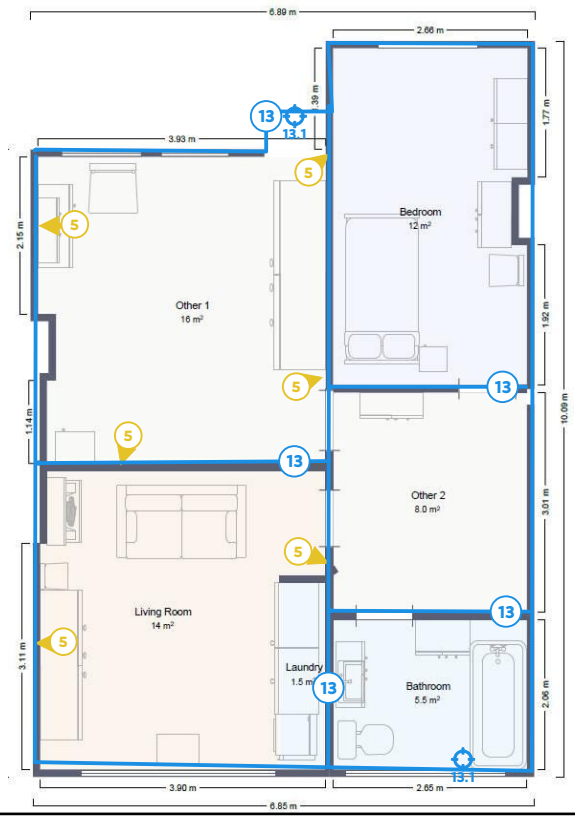
Plan 1.8: Verdieping

Beschrijving	Type	Actie
5. Bakeliet schakelaars stuks 7	Asbestmateriaal	Zorgvuldig beheren
13. Pleisterwerk muren	Geen asbest	-
13.1 Code: M.M.: 01	Mengmonster	-

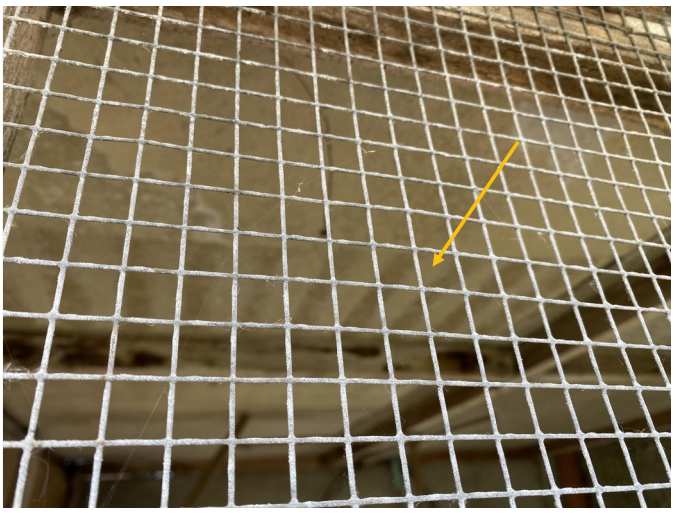
Fiche 3: Plaat voliere

Het asbestmateriaal valt onder de mijlpaal van 2034.

Verwijderen

Eindbeoordeling materiaalrisico	Laag materiaalrisico en/of verlaagde kans op vezelvrijgave

Beschrijving	Plaat voliere
Omgeving	Buiten
Primaire drager	Plat dak
Asbestmateriaal	Dak- en gevelbekleding - Plaat
Bindmiddel van asbestmateriaal	Cement
Gebondenheid op basis van bindmiddel	Hecht
Hoeveelheid (oppervlakte - dikte - aantal)	• 2,50 m^2 - 0,40 cm - 1 stuk
Totaal volume	0,01 m^3
Eenvoudig bereikbaar	Ja
Bevestigingswijze	• Genageld, geniet
Identificatiemethode	Vaststelling zonder monstername
Destructieve handeling voor identificatie	Nee
Opmerking	Plaat metalen dakbedekking is gemaakt van asbest cement.

- Verwijder dit asbestmateriaal zo snel mogelijk. Volg de toestand goed op.

- Eenvoudige handelingen: mag via doe-het-zelf of door werknemer(s) met opleidingsattest eenvoudige handelingen
  In binnenruimtes mag u alleen hechtgebonden asbest verwijderen dat niet beschadigd is. Dat betekent dat het materiaal intact is en er geen vrije asbestvezels zichtbaar zijn.

Opgelet: ook tijdens het verwijderen moet het asbest intact blijven. Als u het asbestmateriaal niet kan verwijderen zonder dat het beschadigd geraakt of vergruist dan kunnen er asbestvezels vrijkomen. In dat geval moet u beroep doen op een erkende asbestverwijderaar of op een gespecialiseerd bedrijf. Draag steeds de nodige persoonlijke beschermingsmiddelen en voer de asbest materaielen correct af volgenss de huidige wetgeving.

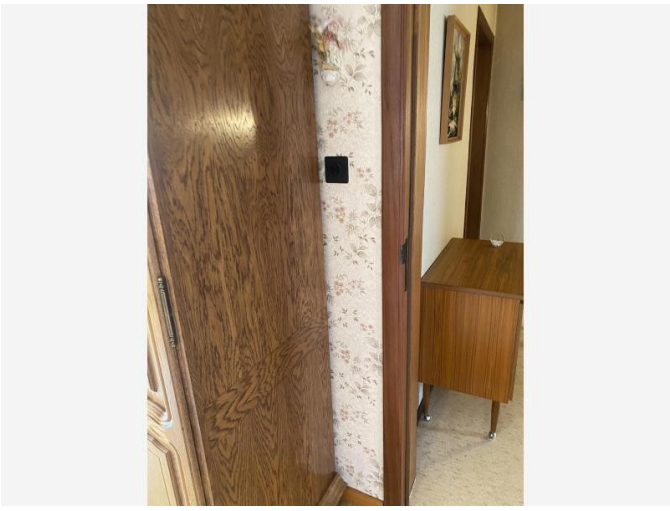
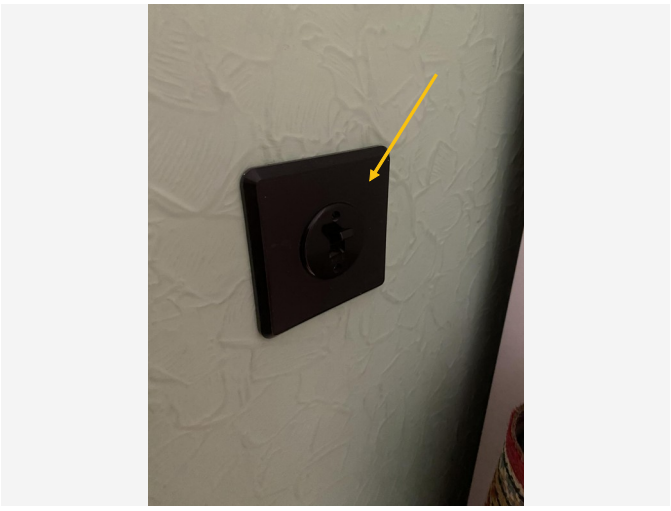
Fiche 5: Bakeliet schakelaars stuks 7

Het asbestmateriaal valt onder de mijlpaal van 2040.

Zorgvuldig beheren

Eindbeoordeling materiaalrisico	Laag materiaalrisico en/of verlaagde kans op vezelvrijgave

Beschrijving	Bakeliet schakelaars stuks 7
Omgeving	Binnen
Primaire drager	Communicatie en elektrische infrastructuur en uitrusting
Asbestmateriaal	Plaat, paneel, tablet - Type Bakeliet
Bindmiddel van asbestmateriaal	Kunststof of -hars
Gebondenheid op basis van bindmiddel	Hecht
Hoeveelheid (oppervlakte - dikte - aantal)	• 0,40 m^2 - 0,30 cm - 1 stuk
Totaal volume	0,001 m^3
Eenvoudig bereikbaar	Ja
Bevestigingswijze	• Geschroefd
Identificatiemethode	Vaststelling zonder monstername
Destructieve handeling voor identificatie	Nee
Opmerking	Deze oppervlakte werd niet gemeten, maar geschat op basis van een benadering voor alle aanwezige schakelaars. Deze schatting mag niet worden gebruikt als maatstaf voor heffingen. Als deskundige hebben wij geverifieerd dat het materiaal inderdaad bakeliet betreft en geen harde PVC. Bakeliet wordt door ons beschouwd als een asbestverdachte toepassing, aangezien het in veel gevallen asbesthoudend is. We hebben echter geen staalname uitgevoerd om de functionaliteit van de schakelaars niet in gevaar te brengen.

- Zorg voor een veilig beheer. Vermijd het beschadigen van het asbestmateriaal. Controleer de toestand jaarlijks op wijzigingen.
- Voer bijkomende staalname(s) uit.

- Eenvoudige handelingen: mag via doe-het-zelf of door werknemer(s) met opleidingsattest eenvoudige handelingen
  Raadpleeg de actuele wetgeving op de website van OVAM. Onder strikte voorwaarden kan het eventueel toegestaan zijn om deze toepassing zelf te verwijderen. Bij twijfel wordt echter sterk aangeraden om een erkende asbestverwijderaar te raadplegen. Zorg er bovendien voor dat u zich goed informeert via de websites van OVAM en andere officiÃ«le bronnen over de vereiste persoonlijke beschermingsmaatregelen en de richtlijnen voor het veilig verwijderen van asbest.

Houd er rekening mee dat deze toepassingen vaak onder spanning staan. Het is daarom aan te raden om ook een elektricien te raadplegen, aangezien het werken aan of verwijderen van deze toepassingen specifieke technische kennis vereist.

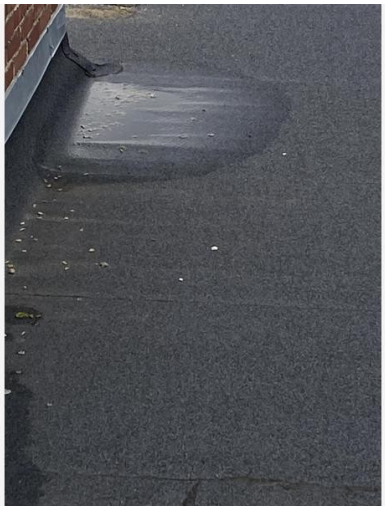
Fiche 7: Roofing plat dak

Het asbestmateriaal valt onder de mijlpaal van 2040.

Zorgvuldig beheren

Eindbeoordeling materiaalrisico	Laag materiaalrisico en/of verlaagde kans op vezelvrijgave

Beschrijving	Roofing plat dak
Omgeving	Buiten
Primaire drager	Plat dak
Asbestmateriaal	Dak- en gevelbekleding - Roofing
Bindmiddel van asbestmateriaal	Bitumen (roofing, teer, asfalt)
Gebondenheid op basis van bindmiddel	Hecht
Hoeveelheid (oppervlakte - aantal)	• 12,40 m^2 - 1 stuk
Totale oppervlakte	12,40 m^2
Eenvoudig bereikbaar	Ja
Bevestigingswijze	• Verlijmd, ingegoten, versmeerd
Identificatiemethode	Vaststelling zonder monstername Motivatie: Groot risico op structurele gevolgschade (lekschade, werking installatie,...)
Destructieve handeling voor identificatie	Nee
Opmerking	Deze oppervlakte, volumes en gewichten zijn niet gemeten, maar geschat op basis van een benadering van de aanwezige roofing (de opgegeven hoeveelheden mogen niet gebruikt worden als maatstaf voor heffingen). Om gevolgschade en lekkages te voorkomen en niet destructief te werk te gaan, is de roofingniet bemonsterd. We kunnen geen uitspraak doen over de top en onderliggende lagen. Bij renovatie of sloop dient er een destructief onderzoek uitgevoerd te worden van de roofing.

- Zorg voor een veilig beheer. Vermijd het beschadigen van het asbestmateriaal. Controleer de toestand jaarlijks op wijzigingen.

- Eenvoudige handelingen: mag via doe-het-zelf of door werknemer(s) met opleidingsattest eenvoudige handelingen
  Bevindt het asbest zich buiten uw woning of gebouw? Dan mag u de volgende materialen zelf wegnemen:

Draag steeds de nodige beschermingsmiddelen en voer het asbest materiaal af conform de huidige wetgeving.

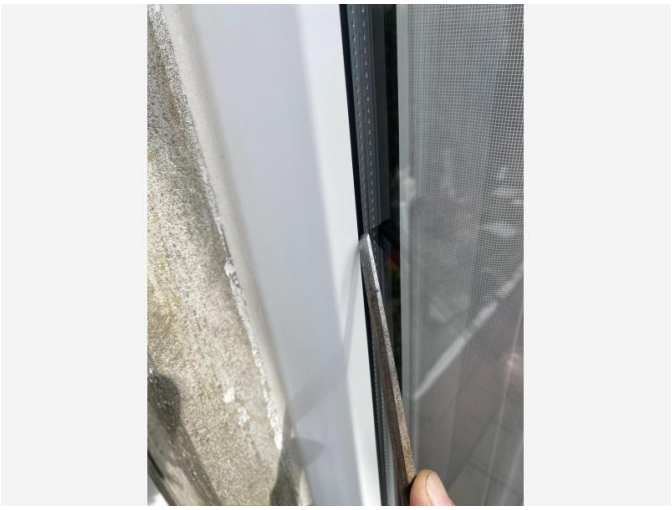
Fiche 9: Kit ramen

Recente ramen, kit niet asbest verdacht.

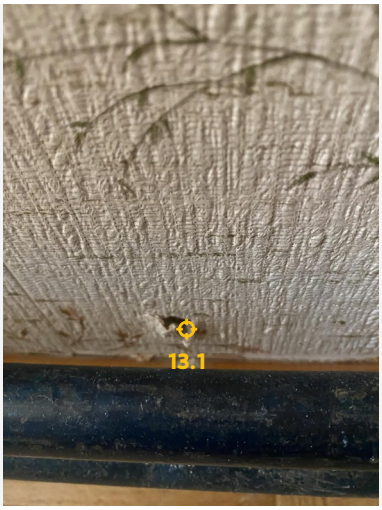
Overzichtsfoto

Geen asbest

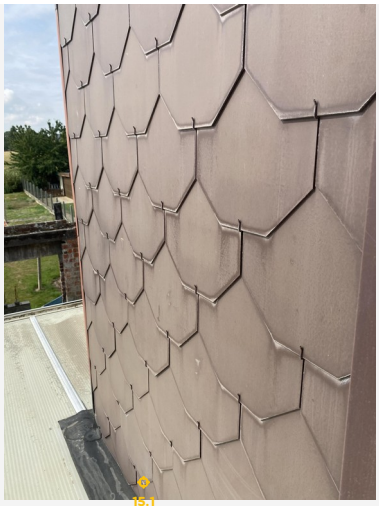
Overzichtsfoto

Geen asbest

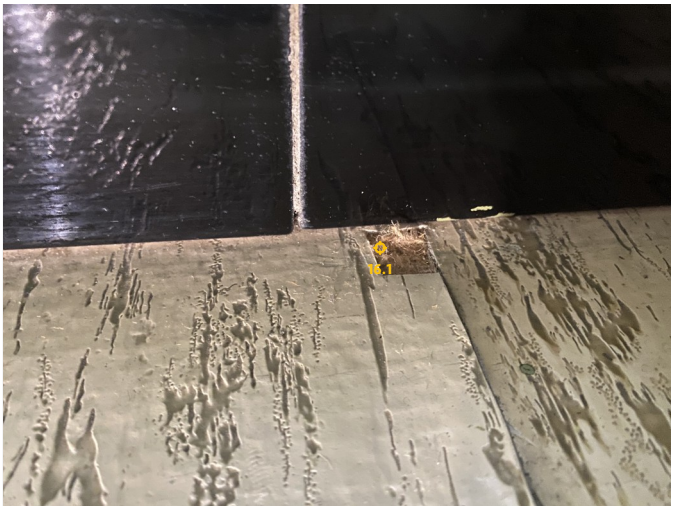
Overzichtsfoto

Geen asbest
