Asbestinventarisattest

Kiezelweg 461, 3620 Lanaken

Attestnummer : **20250415-000417.001**
Uitgegeven op : **14.05.2025**
Geldig tot : **14.05.2035**

Niet-asbestveilig

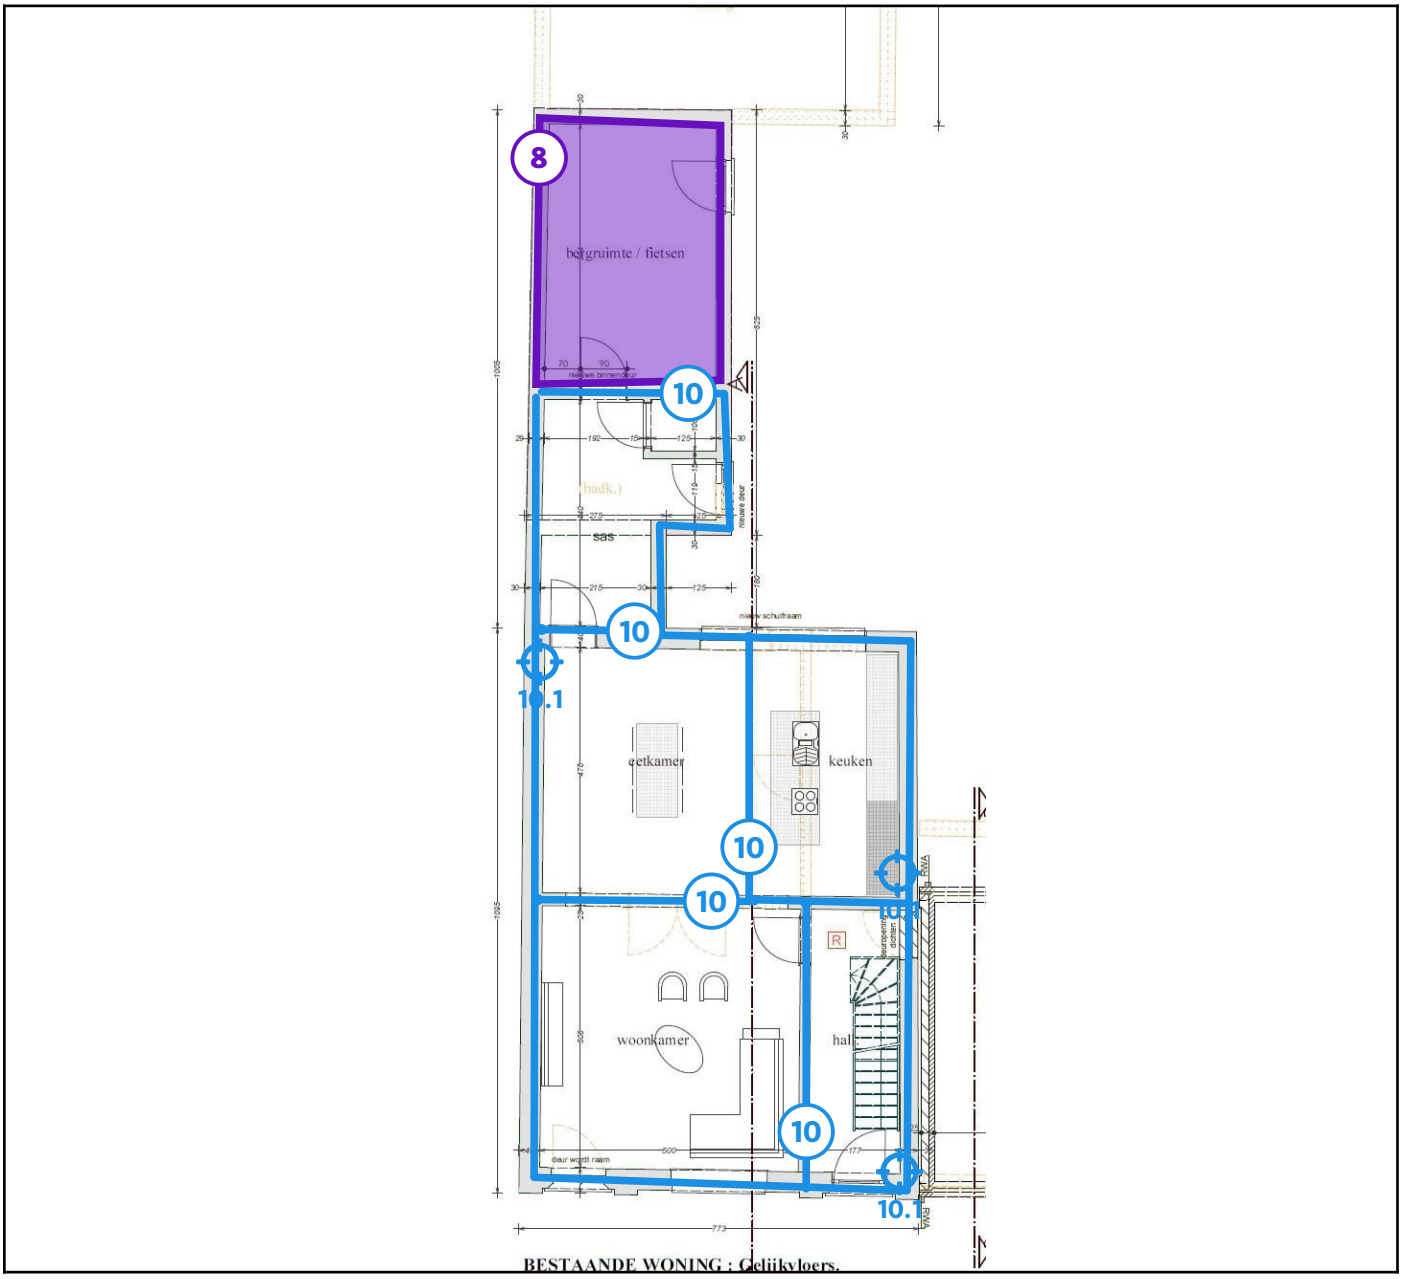
Plan 3.1: plan gelijkvloers

Beschrijving	Type	Actie
8. Berging achteraan	Advies	-
10. Pleisterwerk muren	Geen asbest	-
10.1 Code: S1	Mengmonster	-

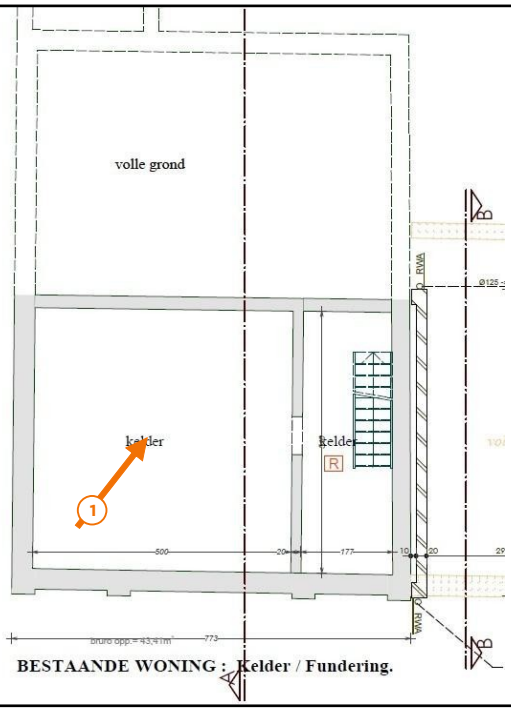
Plan 3.2: plan kelder

Beschrijving	Type	Actie
1. Bekisting paal in kelder	Asbestmateriaal	Verwijderen

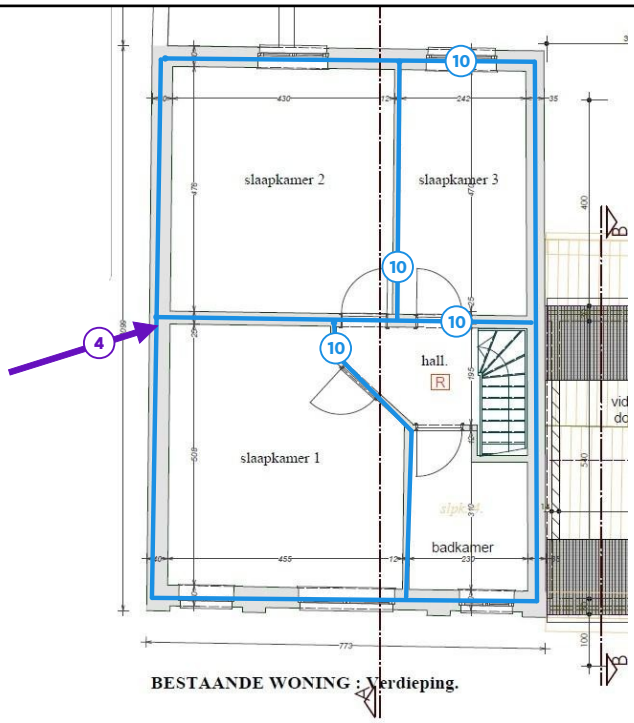
Plan 3.3: plan verdiep 1

Beschrijving	Type	Actie
4. schouw op dak	Beperking	-
10. Pleisterwerk muren	Geen asbest	-

Uitleg van de asbestdeskundige: Het was niet mogelijk de schouw aan de binnezijde te inspecteren, het is mogelijk dat er zich asbesthoudende toepassingen in de schouw bevinden.

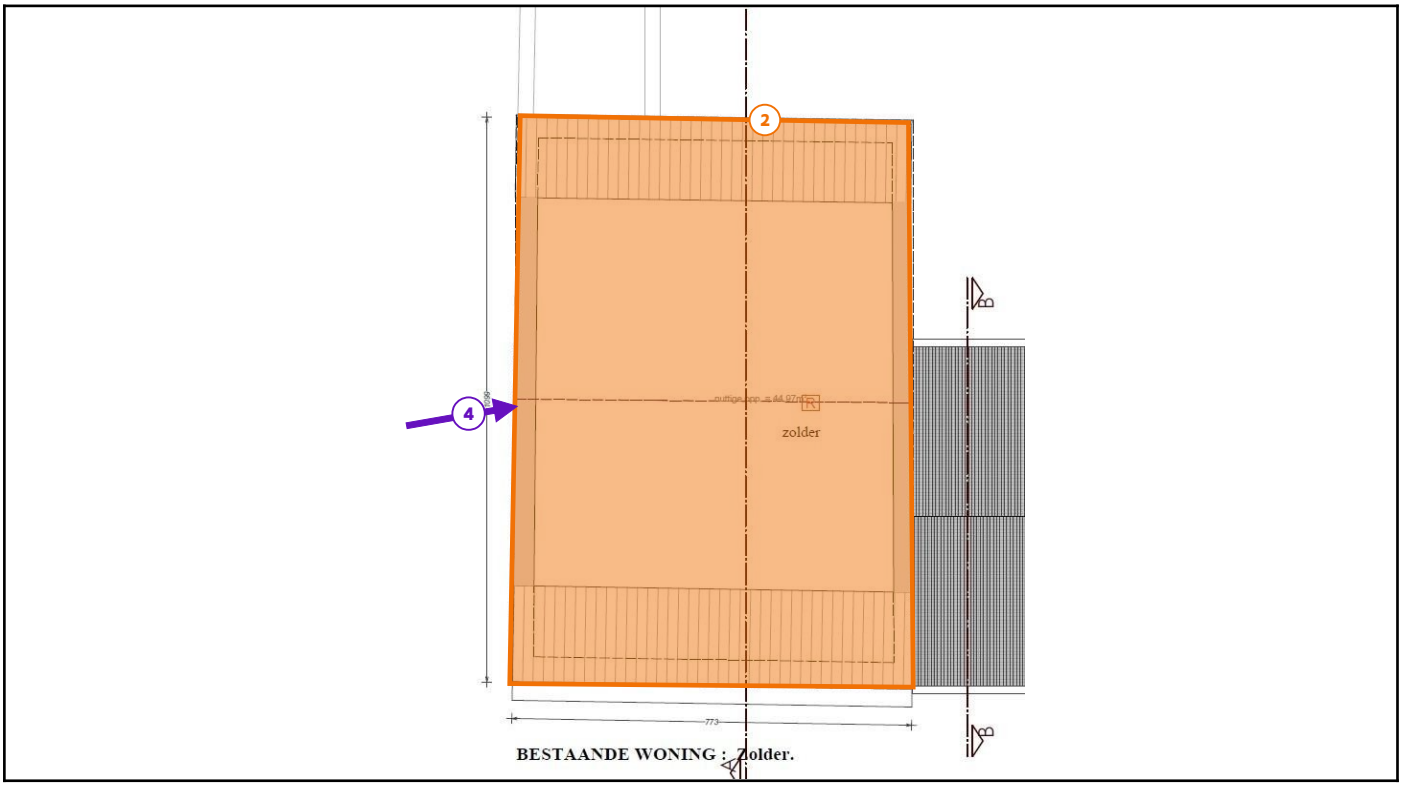
Plan 3.4: plan zolder

Beschrijving	Type	Actie
2. Onderdak woonhuis hoofddak.	Asbestmateriaal	Maatregelen nemen
4. schouw op dak	Beperking	-

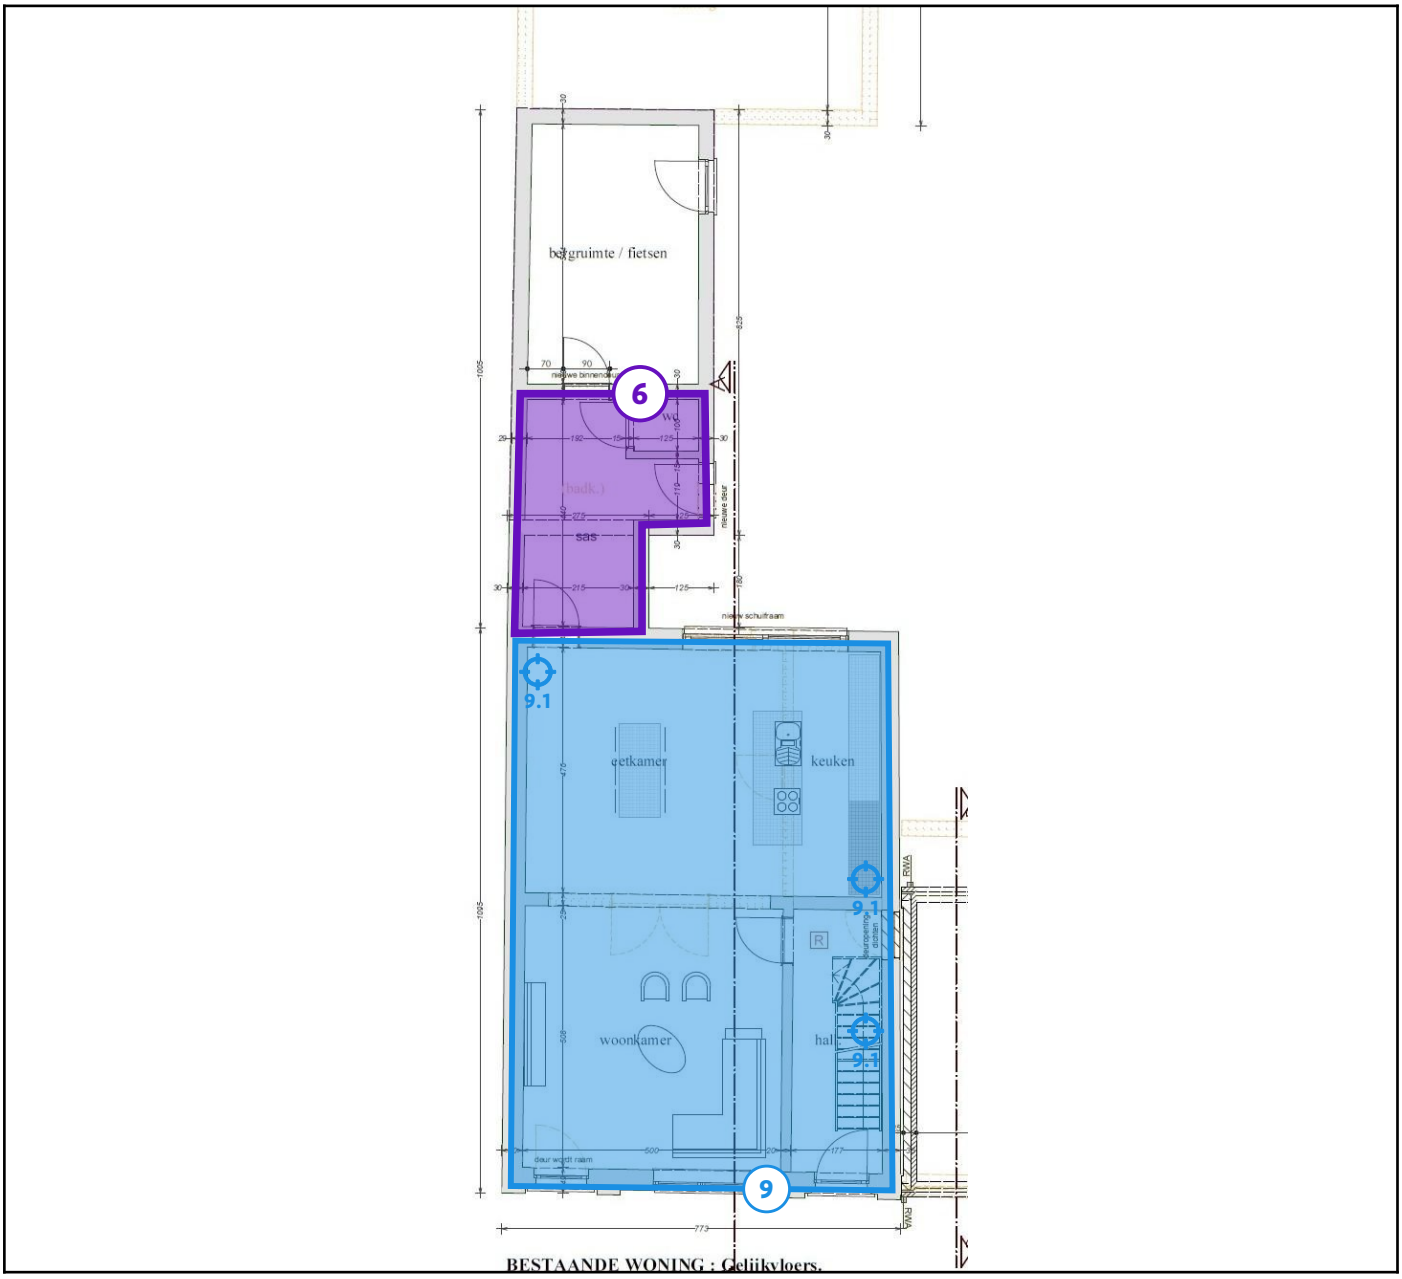
Plan 3.5: plan gelijkvloers

Beschrijving	Type	Actie
6. Valse plafonds	Advies	-
9. Pleisterwerk plafond	Geen asbest	-
9.1 Code: S2	Mengmonster	-

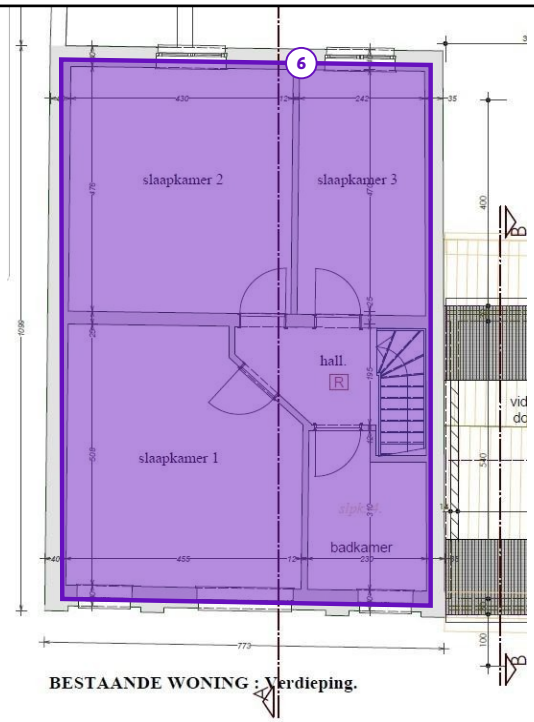
Plan 3.6: plan verdiep 1

Beschrijving	Type	Actie
6. Valse plafonds	Advies	-

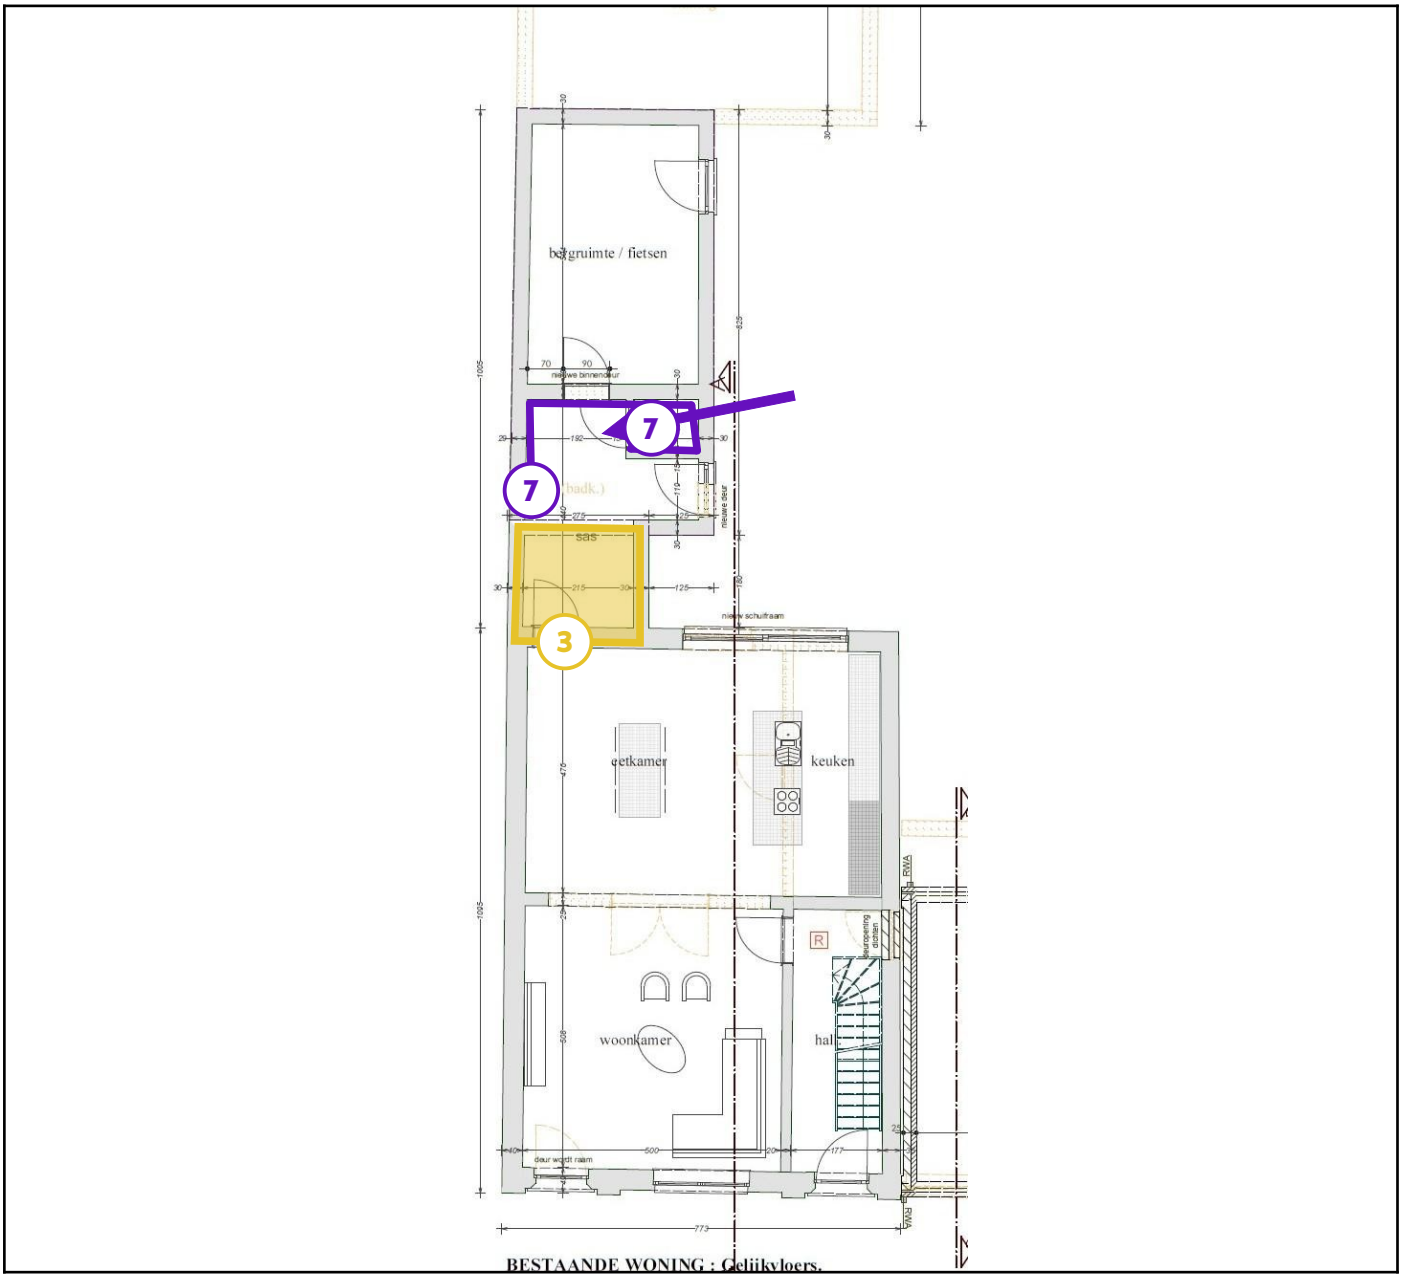
Plan 3.7: plan gelijkvloers

Beschrijving	Type	Actie
3. Roofing plat dak.	Asbestmateriaal	Zorgvuldig beheren
7. Verwijderde asbesthoudende tegellijm en tegels	Advies	-

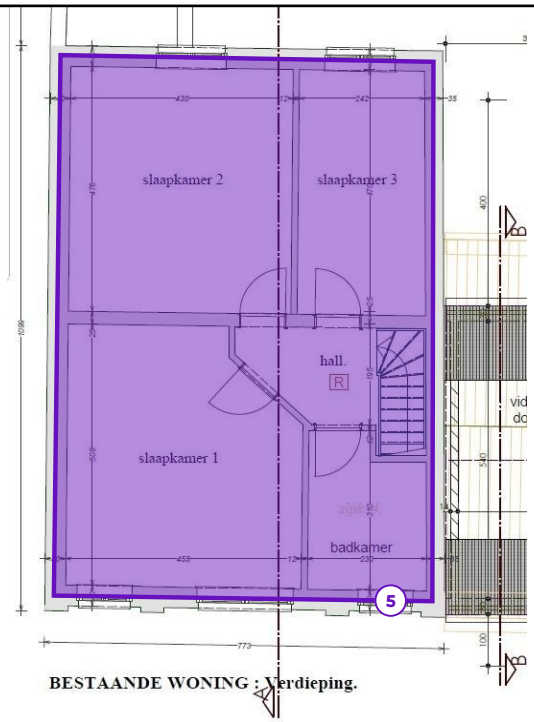
Plan 3.8: plan verdiep 1

Beschrijving	Type	Actie
5. Linolium verdiep 1	Advies	-

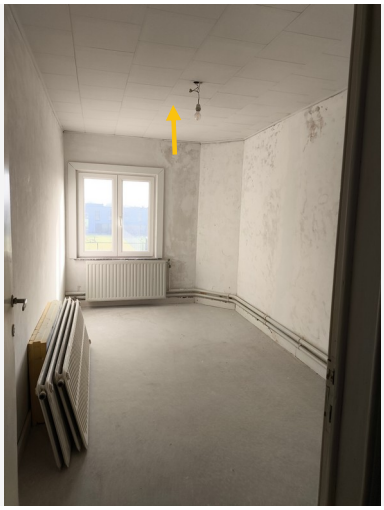
Fiche 6: Valse plafonds

Het is mogelijk dat er zich achter de valse plafonds ook pleister bevindt.

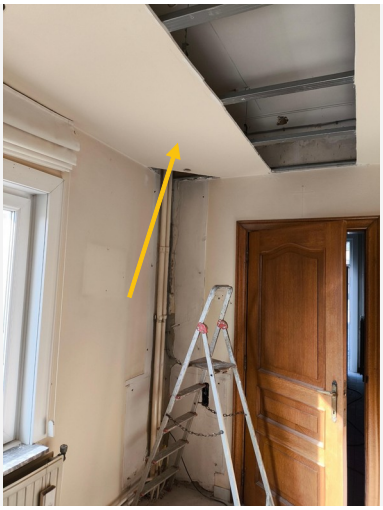
Fiche 9: Pleisterwerk plafond

Geen asbest

#	Type	Referentie	Resultaat
9.1	Mengmonster	S2	Geen asbest

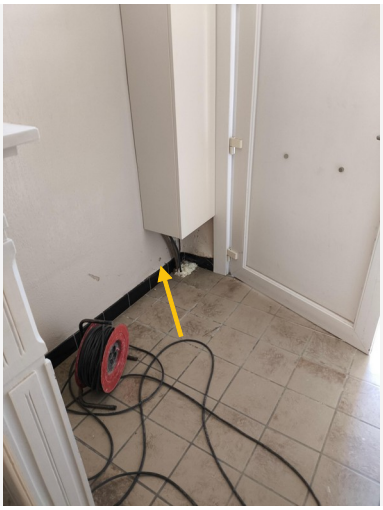
Fiche 10: Pleisterwerk muren

Geen asbest

#	Type	Referentie	Resultaat
10.1	Mengmonster	S1	Geen asbest
