Asbestinventarisattest

Groot-Bijgaardenstraat 85, 1600 Sint-Pieters-Leeuw

Attestnummer : **20240819-000237.000**
Uitgegeven op : **19.08.2024**
Geldig tot : **19.08.2034**

Asbestveilig

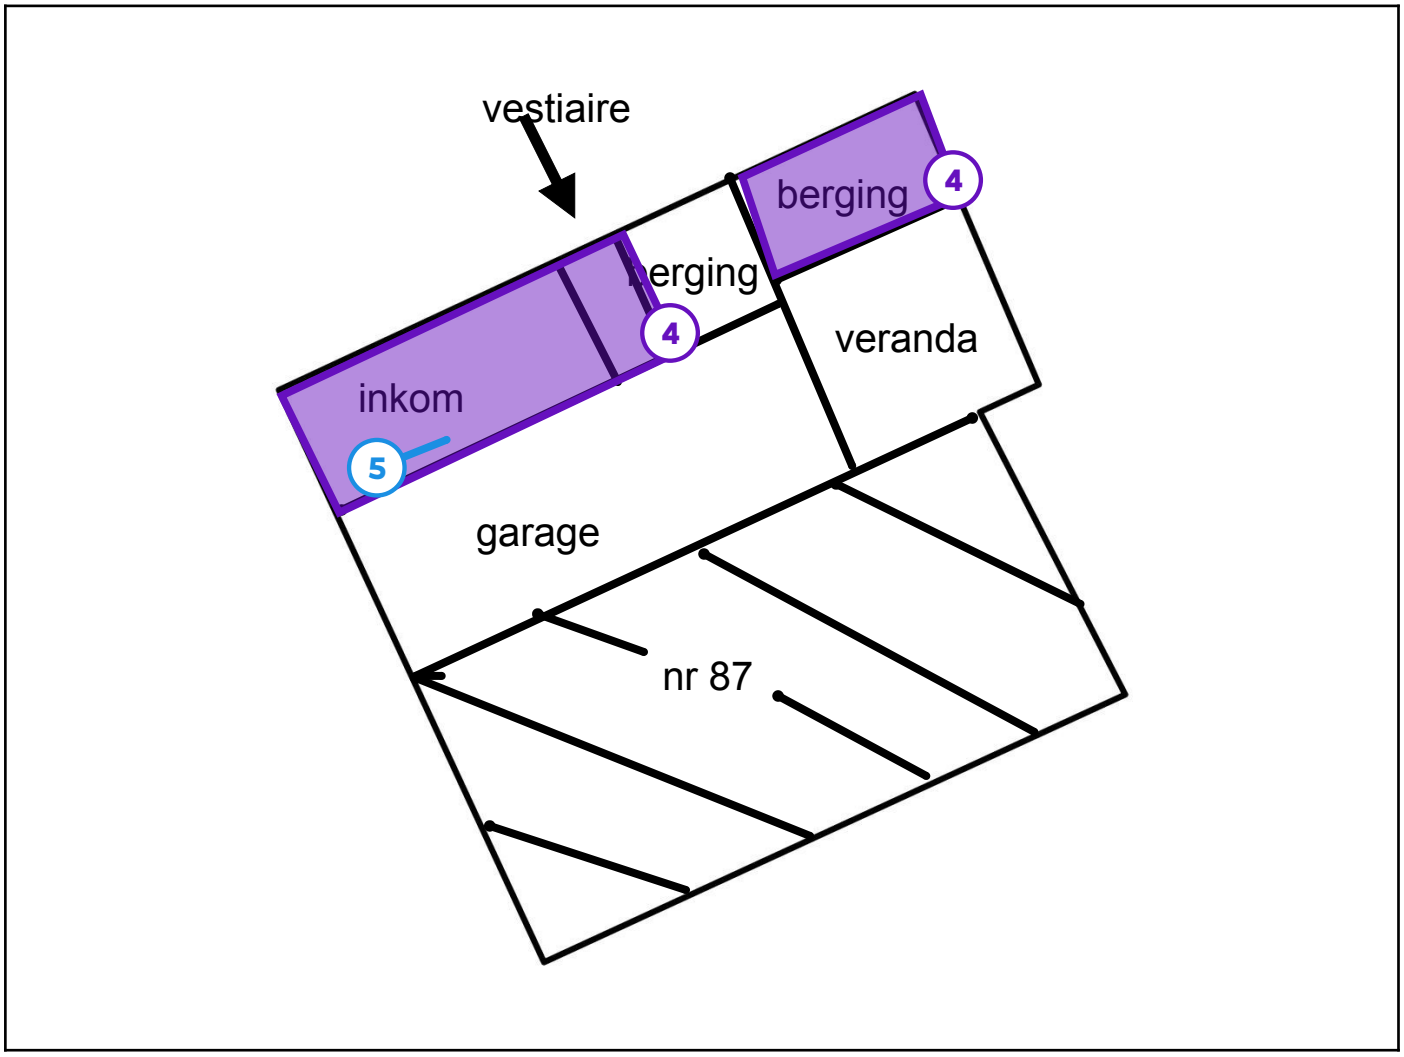
Plan 1.1: Gelijkvloers

Beschrijving	Type	Actie
4. Plafonds woning	Advies	-
5. Dichting radiatoren	Geen asbest	-

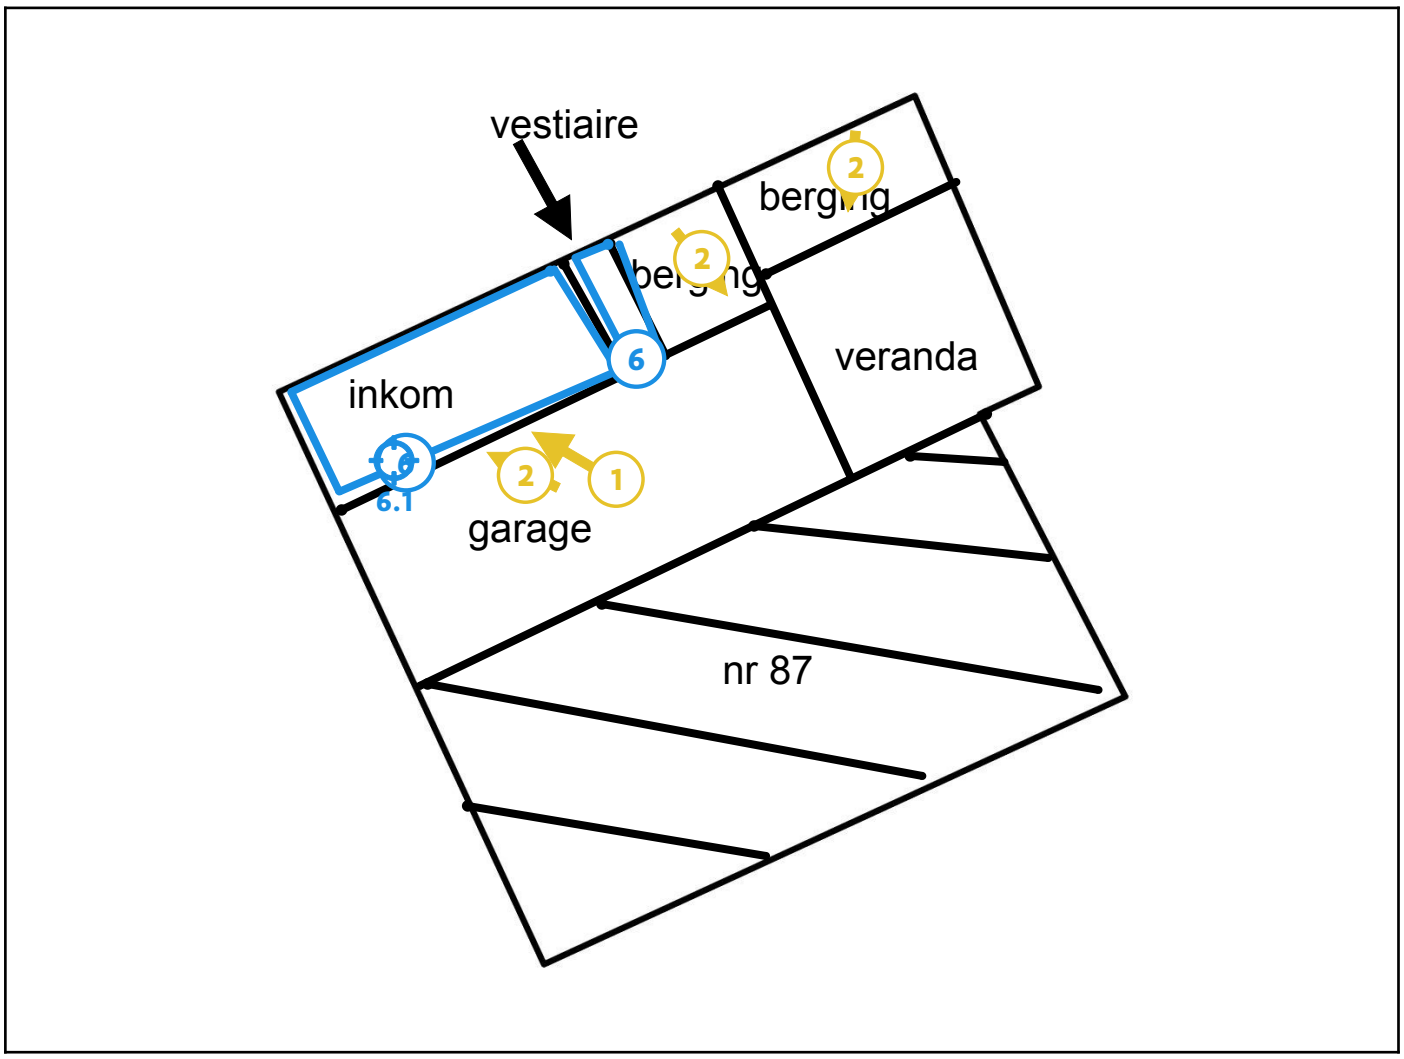
Plan 1.2: Gelijkvloers muren

Beschrijving	Type	Actie
1. Menuiserite plaatje achter zekeringen garage	Asbestmateriaal	Zorgvuldig beheren
2. Bakeliet toepassingen	Asbestmateriaal	Zorgvuldig beheren
6. Pleisterwerk muren	Geen asbest	-
6.1 Code: M1.1	Mengmonster	-

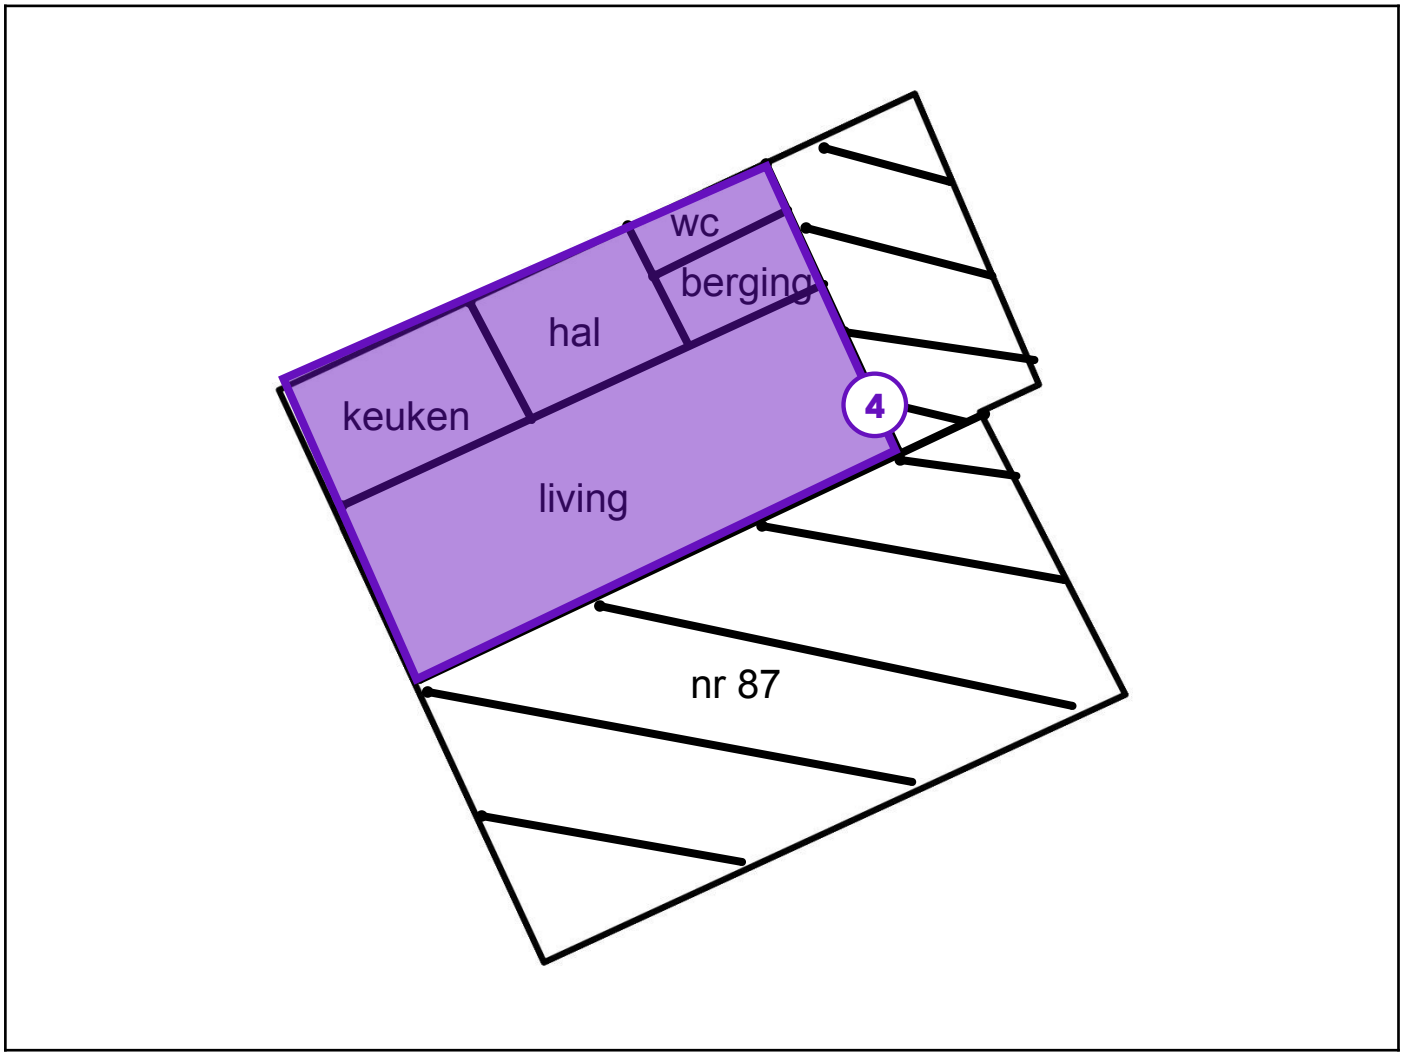
Plan 1.3: Eerste verdieping

Beschrijving	Type	Actie
4. Plafonds woning	Advies	-

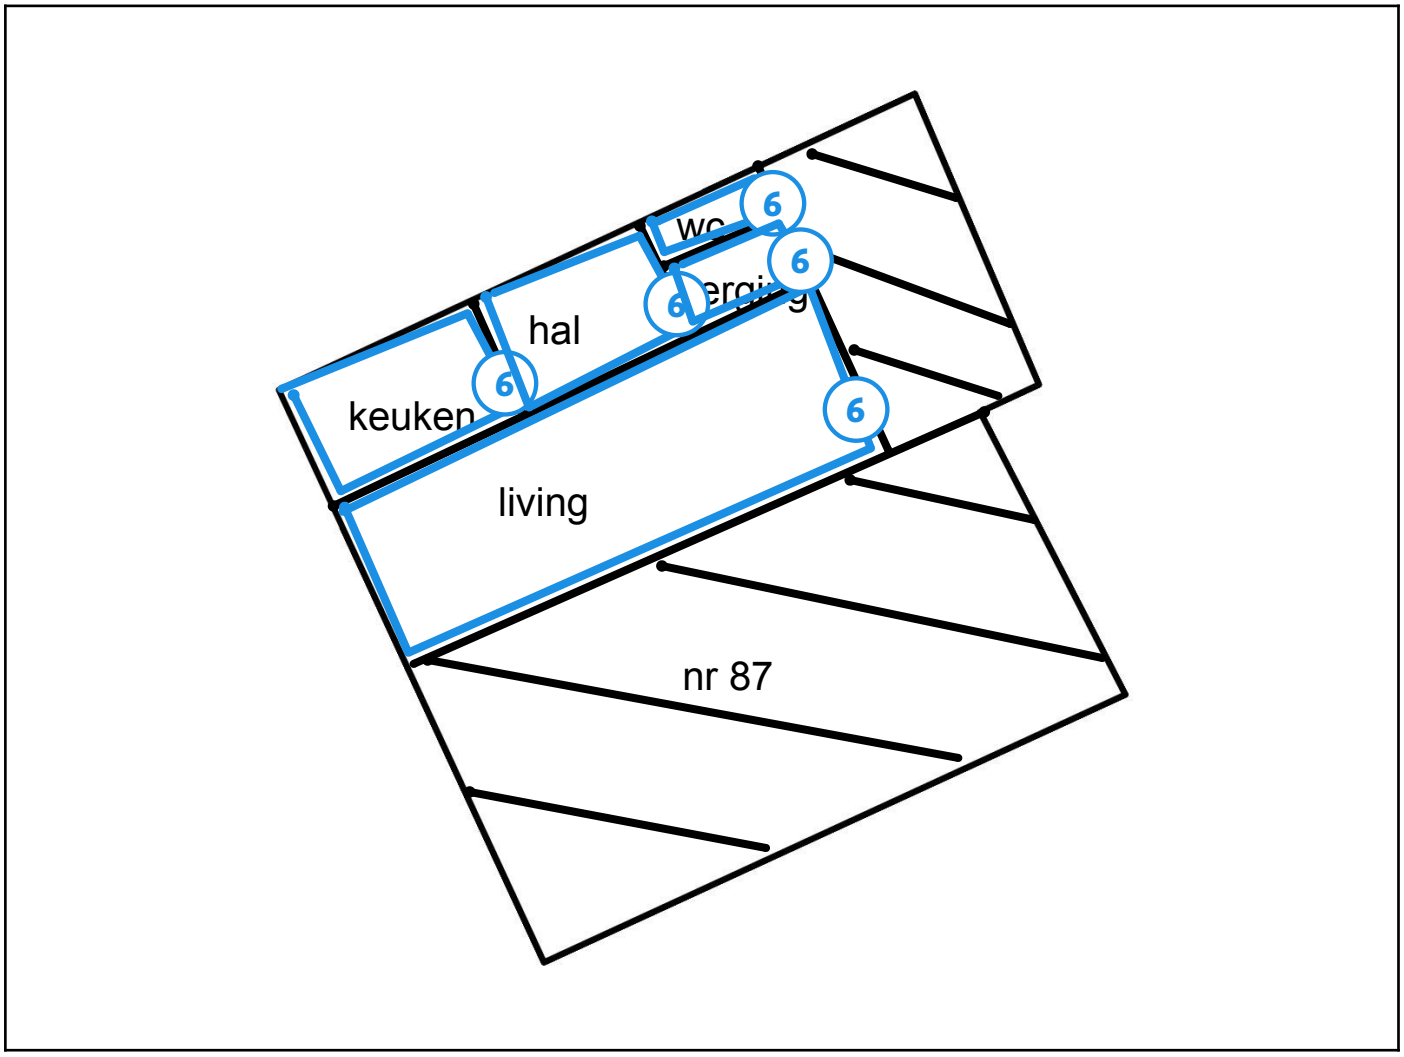
Plan 1.4: Eerste verdieping muren

Beschrijving	Type	Actie
6. Pleisterwerk muren	Geen asbest	-

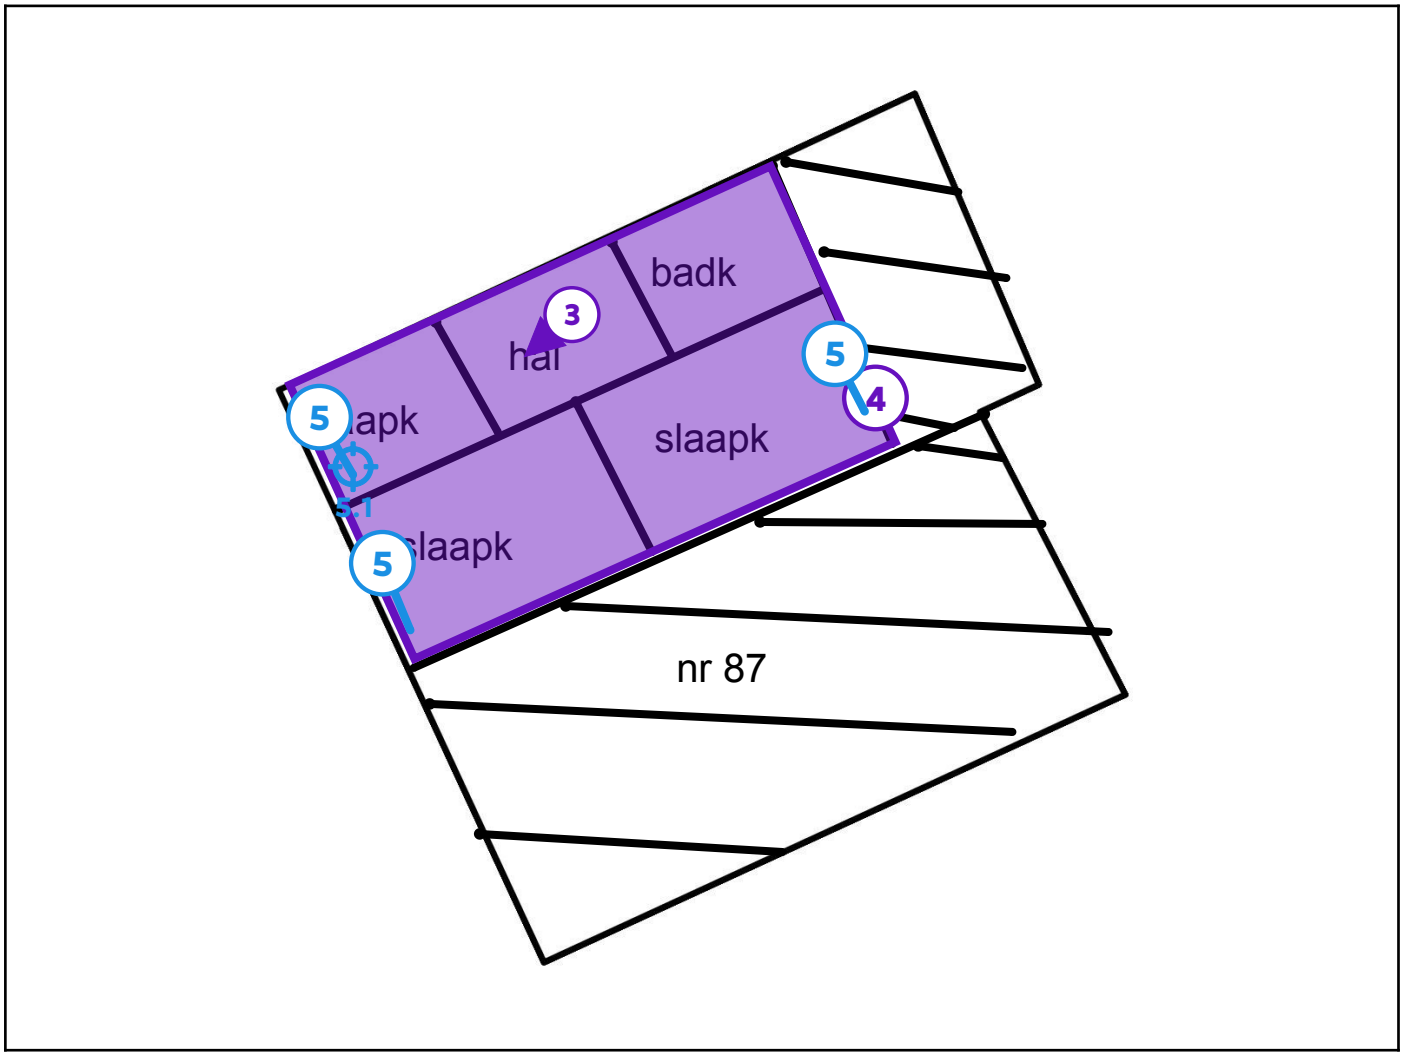
Plan 1.5: Tweede verdieping

Beschrijving	Type	Actie
3. Toegang zolder	Beperking	-
4. Plafonds woning	Advies	-
5. Dichting radiatoren	Geen asbest	-
5.1 Code: P2	Puntmonster	-

Uitleg van de asbestdeskundige: Het zolderluik kan niet geopend worden. De eventuele aanwezigheid van asbesthoudende toepassingen kan bijgevolg niet uitgesloten worden.

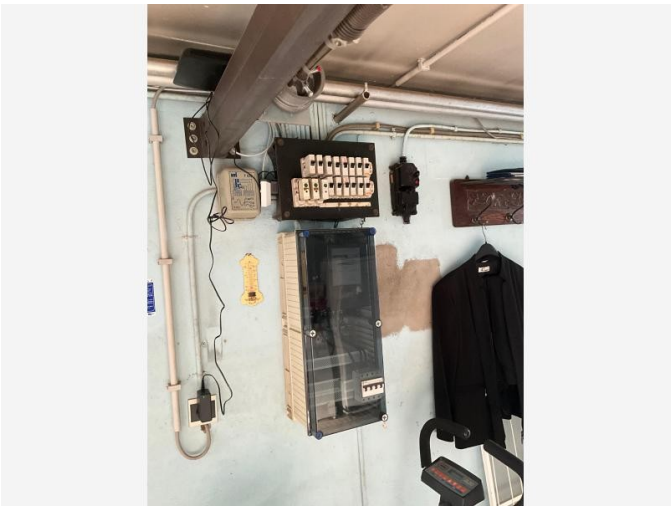
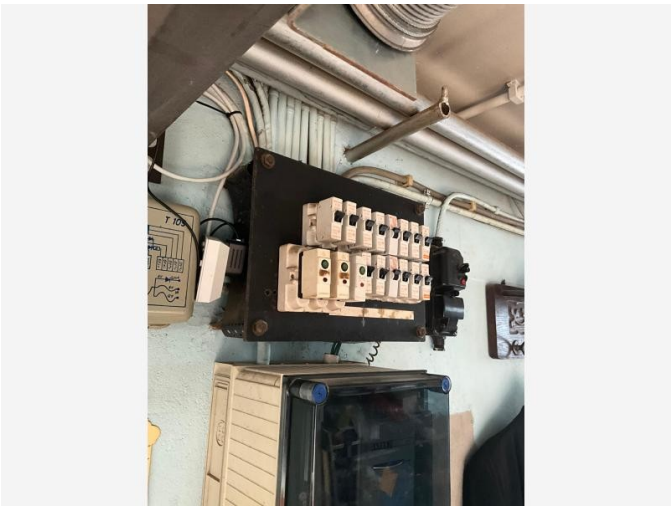
Fiche 1: Menuiserite plaatje achter zekeringen garage

Het asbestmateriaal valt onder de mijlpaal van 2040.

Eindbeoordeling materiaalrisico	Laag materiaalrisico en/of verlaagde kans op vezelvrijgave

Gebondenheid	Categorie 1: hechtgebonden in oorsprong
Asbestsoort (vezeltype)	Crocidoliet aanwezig
Asbestconcentratie	Laag (< 50%)
Afschermingsgraad van het gehele materiaal	Geheel of deels (ook) vrij aan de binnenlucht
Toestand van het materiaal	Onbeschadigd, niet verweerd

- Zorg voor een veilig beheer. Vermijd het beschadigen van het asbestmateriaal. Controleer de toestand jaarlijks op wijzigingen.

- Eenvoudige handelingen: mag via doe-het-zelf of door werknemer(s) met opleidingsattest eenvoudige handelingen
  Het plaatje kan in zijn geheel worden verwijderd zonder het te beschadigen.

Draag steeds de nodige persoonlijke beschermingsmiddelen (PBM's): tyveck categorie 3 type 5/6, wegwerphandschoenenen en FFP3 mondmasker. Dubbel verpakt afvoeren naar containerpark. (voor het verkrijgen van de PBM's kan u contact opnemen met Asbest Checker tel:0471 36 43 96 mail: info@asbestchecker.be)

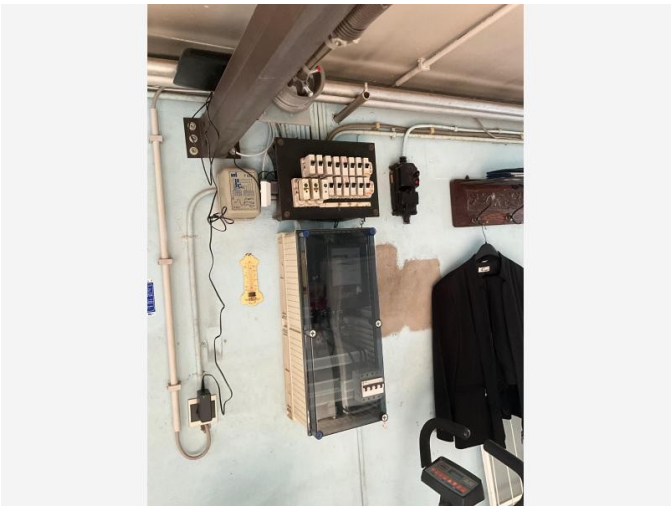
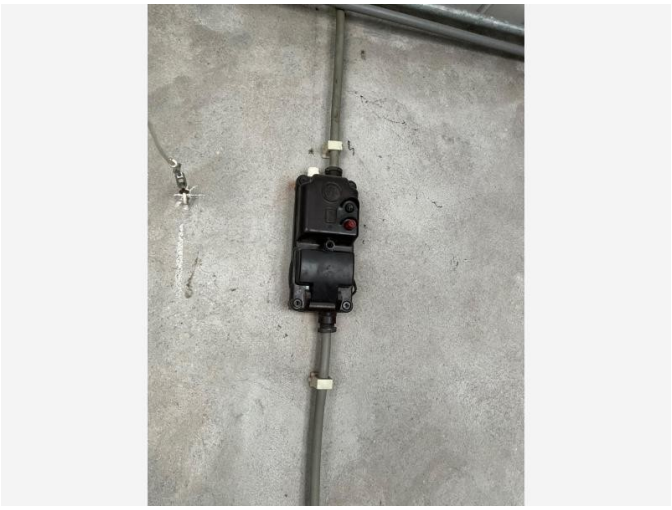
Fiche 2: Bakeliet toepassingen

Het asbestmateriaal valt onder de mijlpaal van 2040.

Eindbeoordeling materiaalrisico	Laag materiaalrisico en/of verlaagde kans op vezelvrijgave

Gebondenheid	Categorie 1: hechtgebonden in oorsprong
Asbestsoort (vezeltype)	Crocidoliet aanwezig
Asbestconcentratie	Laag (< 50%)
Afschermingsgraad van het gehele materiaal	Geheel of deels (ook) vrij aan de binnenlucht
Toestand van het materiaal	Onbeschadigd, niet verweerd

- Zorg voor een veilig beheer. Vermijd het beschadigen van het asbestmateriaal. Controleer de toestand jaarlijks op wijzigingen.

- Eenvoudige handelingen: mag via doe-het-zelf of door werknemer(s) met opleidingsattest eenvoudige handelingen
  De toepassing kan in zijn geheel verwijderd worden zonder het te beschadigen.

Draag steeds de nodige persoonlijke beschermingsmiddelen (PBM's): tyveck categorie 3 type 5/6, wegwerphandschoenenen en FFP3 mondmasker. Dubbel verpakt afvoeren naar containerpark. (voor het verkrijgen van de PBM's kan u contact opnemen met Asbest Checker tel:0471 36 43 96 mail: info@asbestchecker.be)
