Rapport de contrôle d'installations électriques à basse et à très basse tension

RÉF. 128/2024/73942/01:1

DATE DU CONTRÔLE	**01/08/2024 (1330: - 1530:)**	AGENT VISITEUR	**Souheil Idrissi**
ADRESSE DU CONTRÔLE	**Groot-Bijgaardenstraat 85 - 1600 Sint-Pieters-Leeuw**	TYPE DE CONTRÔLE	**Visite de contrôle vente ancienne installation (8.4.2.)**

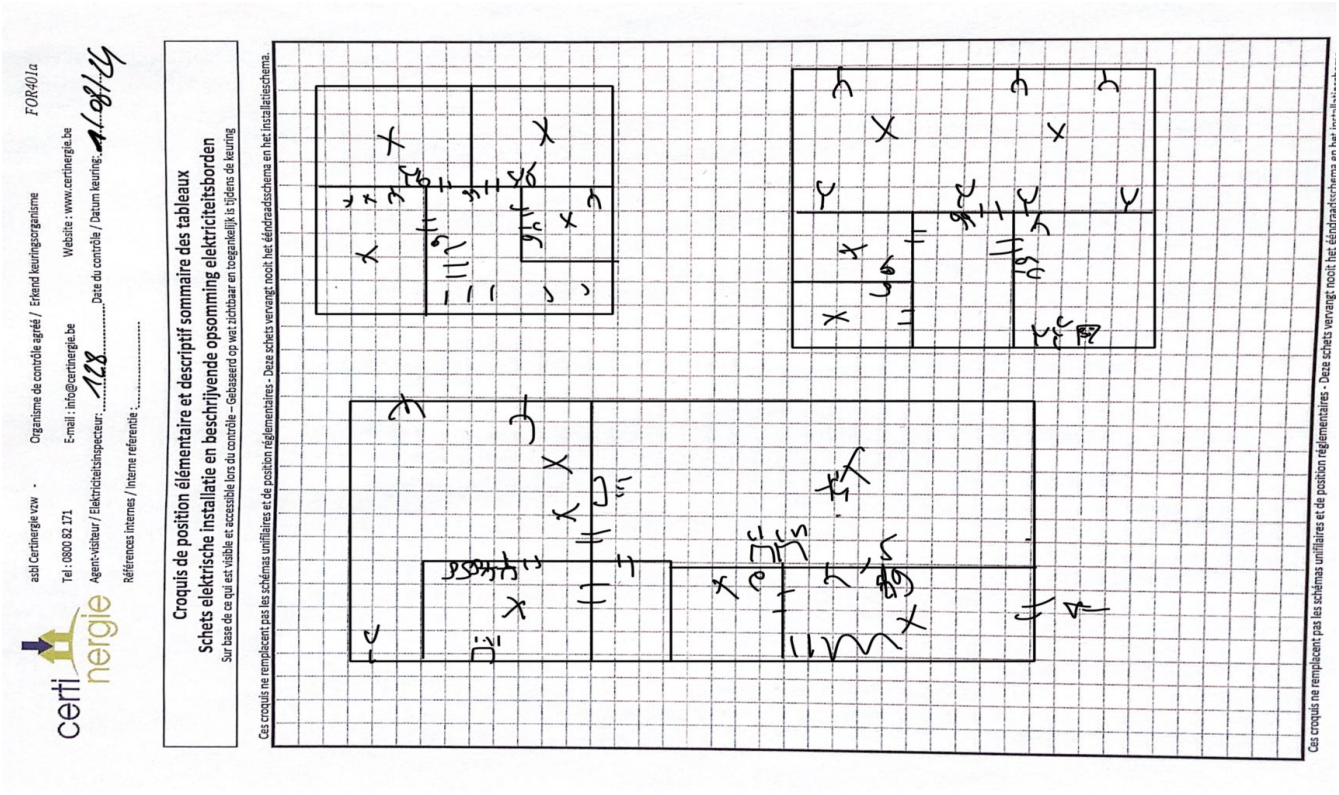
Croquis de position élémentaire et descriptif sommaire des tableaux

sur base de ce qui est visible et accessible lors du contrôle
Note : ces croquis ne remplacent pas les schémas unifilaires et de position réglementaires
