Asbestinventarisattest

Plasstraat 17, 3404 Landen

Attestnummer : **20251031-000317.000**
Uitgegeven op : **31.10.2025**
Geldig tot : **31.10.2035**

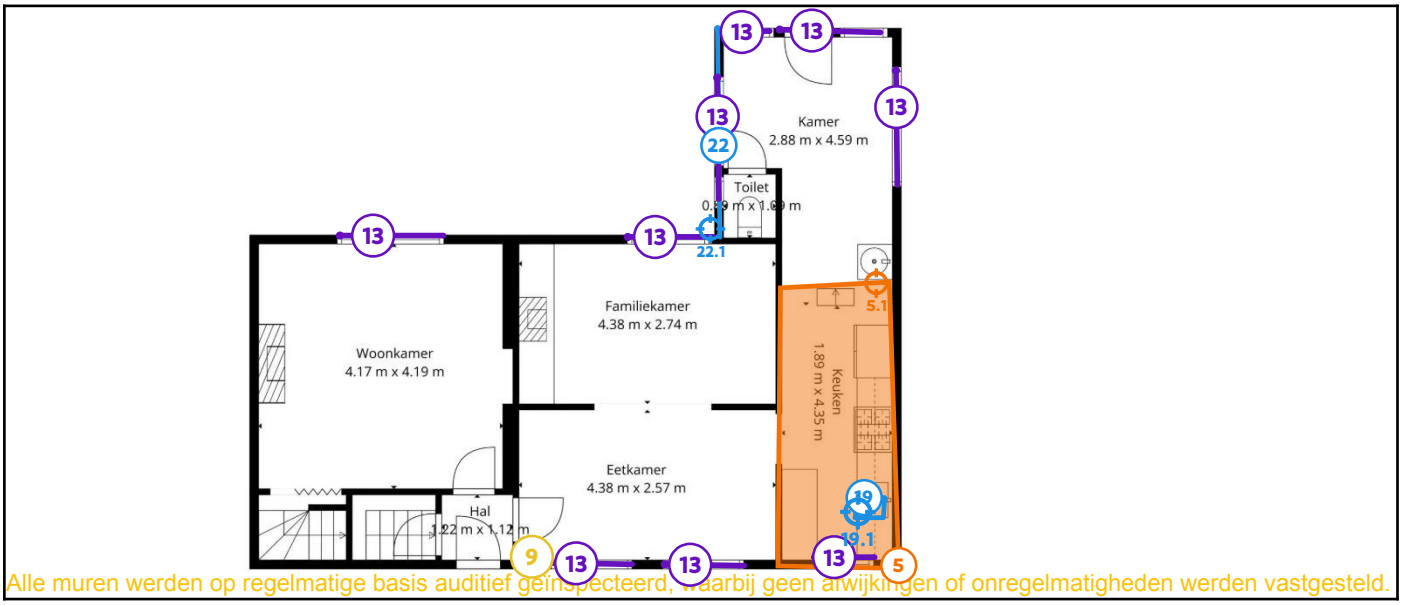
Plan 1.2: GV

Beschrijving	Type	Actie
5. Vloerzeil keuken	Asbestmateriaal	Verwijderen
5.1 Code: M.M.: 02	Puntmonster	-
9. Bakeliet tellerkast	Asbestmateriaal	Zorgvuldig beheren
13. Kit ramen	Advies	-
16. Auditief onderzoek	Advies	-
19. Antidreun Keuken	Geen asbest	-
19.1 Code: M.M.: 05	Puntmonster	-
22. Deksteen dak keuken	Geen asbest	-
22.1 Code: M.M.: 03	Puntmonster	-

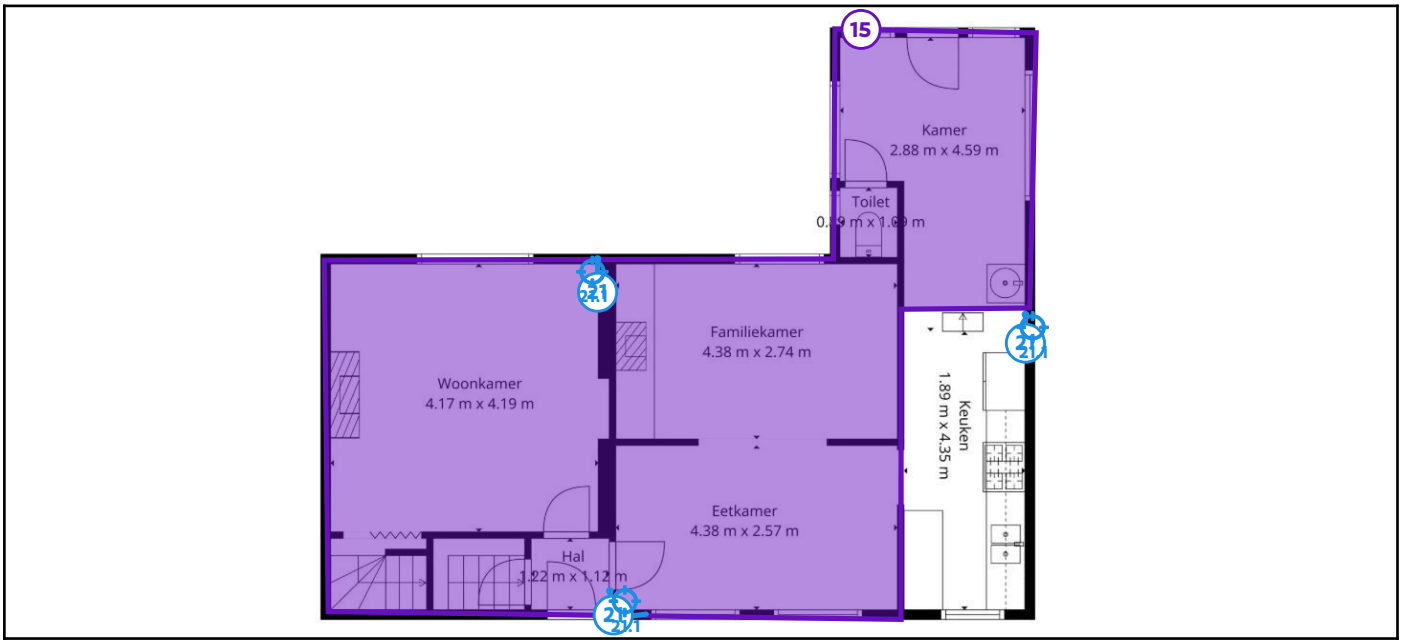
Plan 1.3: GV

Beschrijving	Type	Actie
15. Tegellijm ceramische tegels	Advies	-
21. Pleisterwerk muren	Geen asbest	-
21.1 Code: M.M.: 01	Mengmonster	-

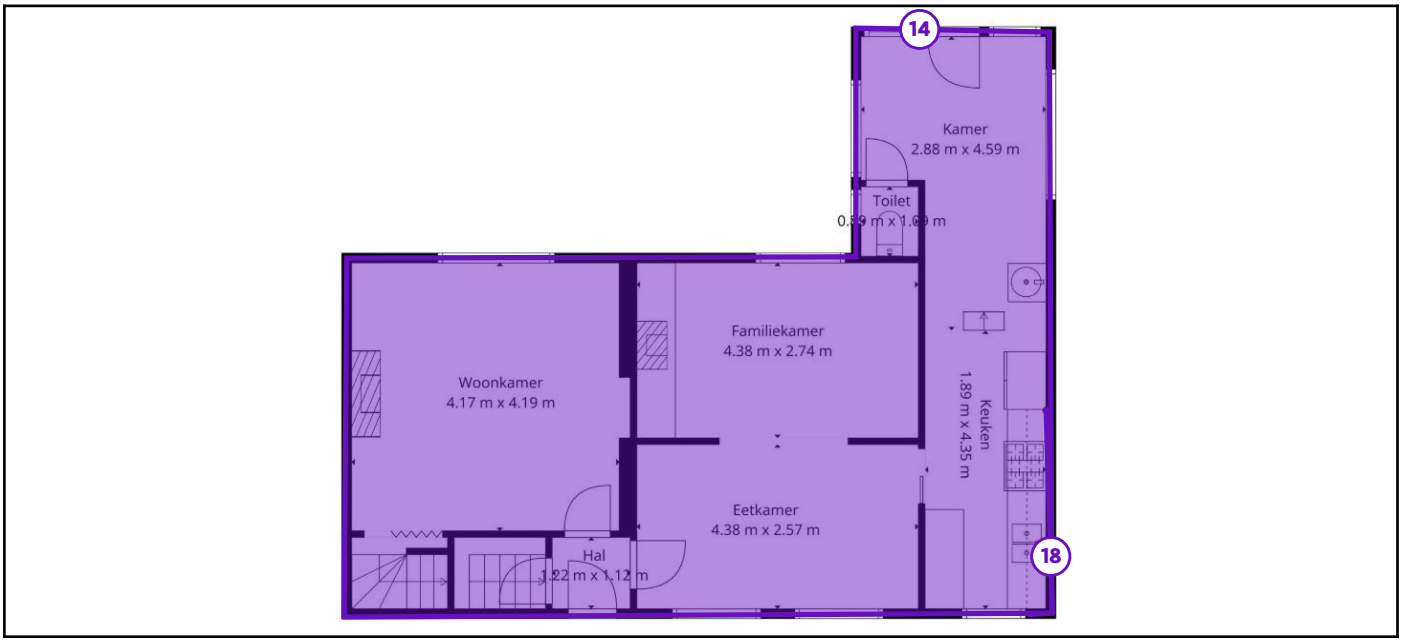
Plan 1.4: GV

Beschrijving	Type	Actie
14. vals plafond	Advies	-
18. Fiance tegels keuken	Advies	-

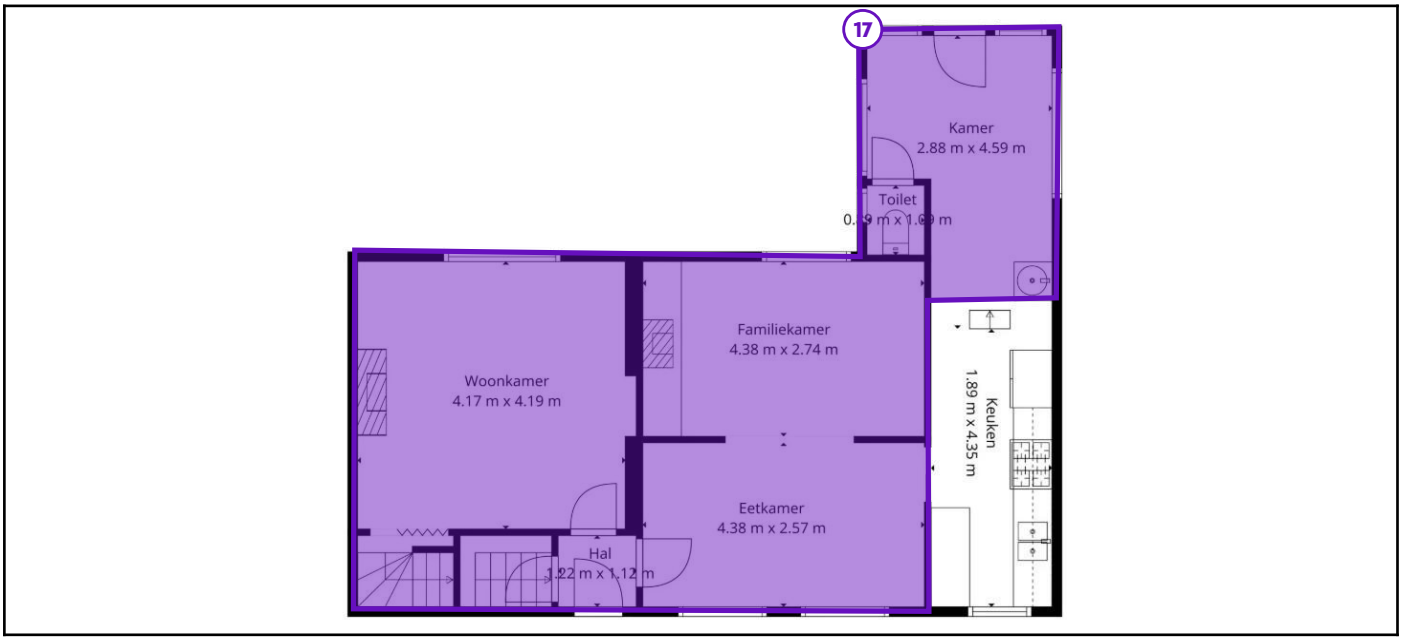
Plan 1.5: GV

Beschrijving	Type	Actie
17. Gelijmde tegels	Advies	-

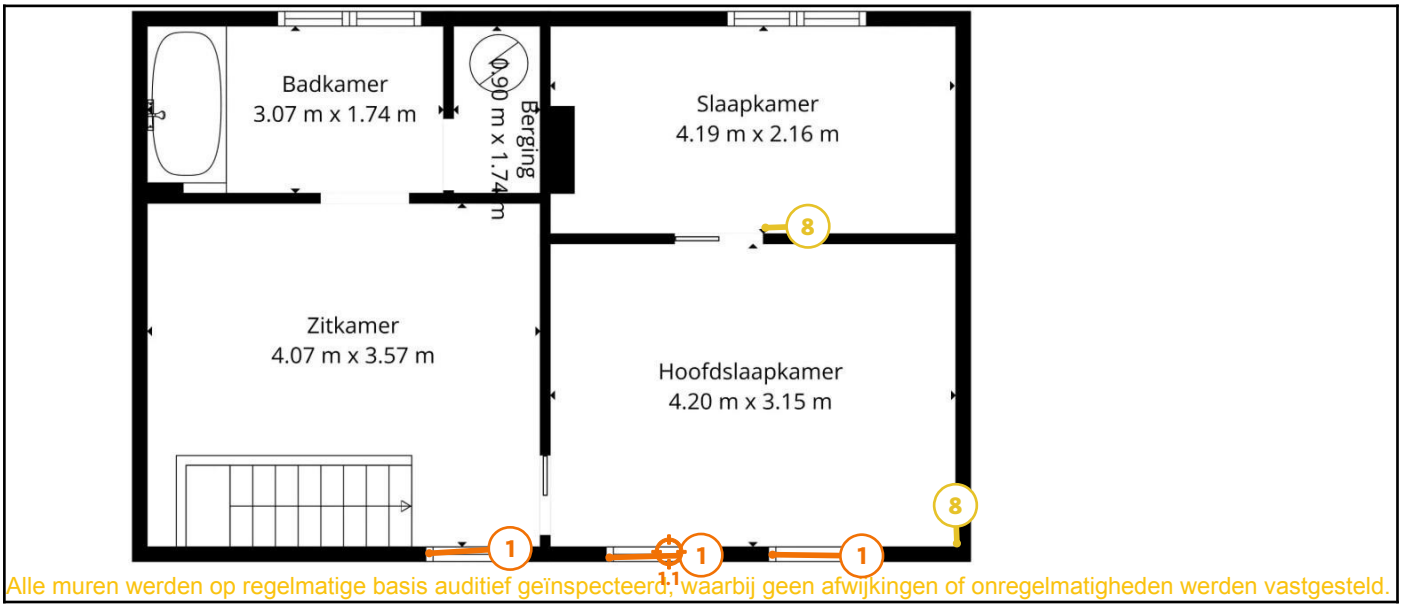
Plan 1.6: Verdieping

Beschrijving	Type	Actie
1. Mastiek Alu ramen	Asbestmateriaal	Verwijderen
1.1 Code: M.M.: 04	Puntmonster	-
8. Bakeliet stopcontacten	Asbestmateriaal	Zorgvuldig beheren
16. Auditief onderzoek	Advies	-

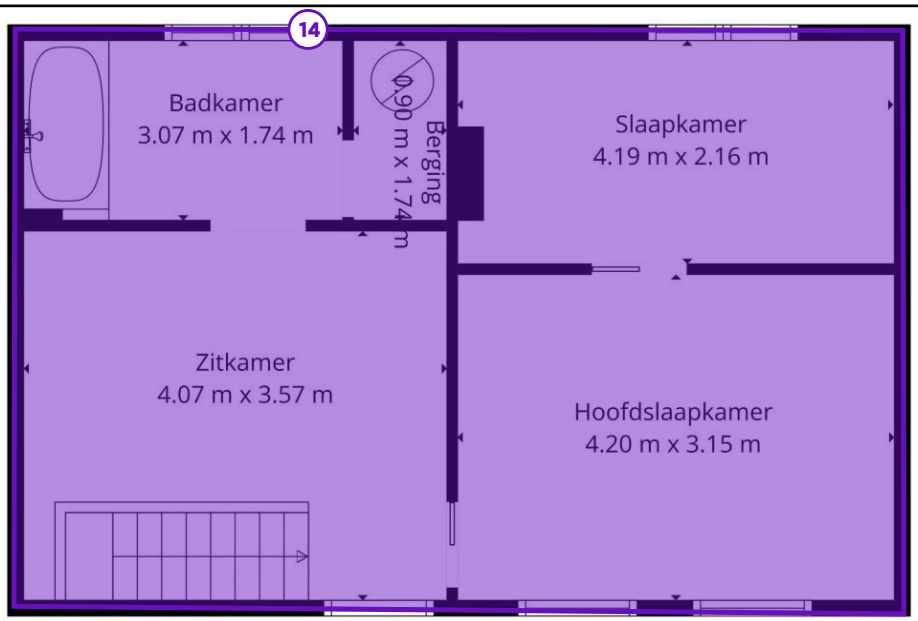
Plan 1.7: Verdieping

Beschrijving	Type	Actie
14. vals plafond	Advies	-

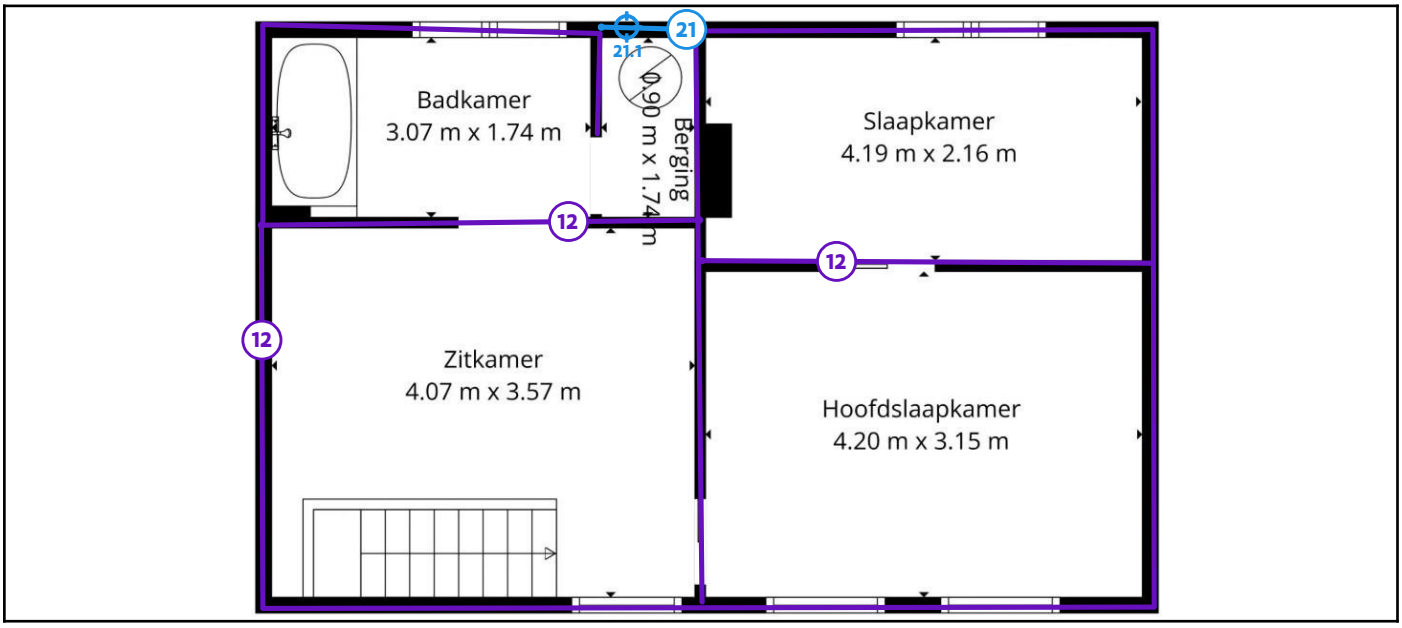
Plan 1.8: Verdieping

Beschrijving	Type	Actie
12. Voorzet wanden	Advies	-
21. Pleisterwerk muren	Geen asbest	-
21.1 Code: M.M.: 01	Mengmonster	-

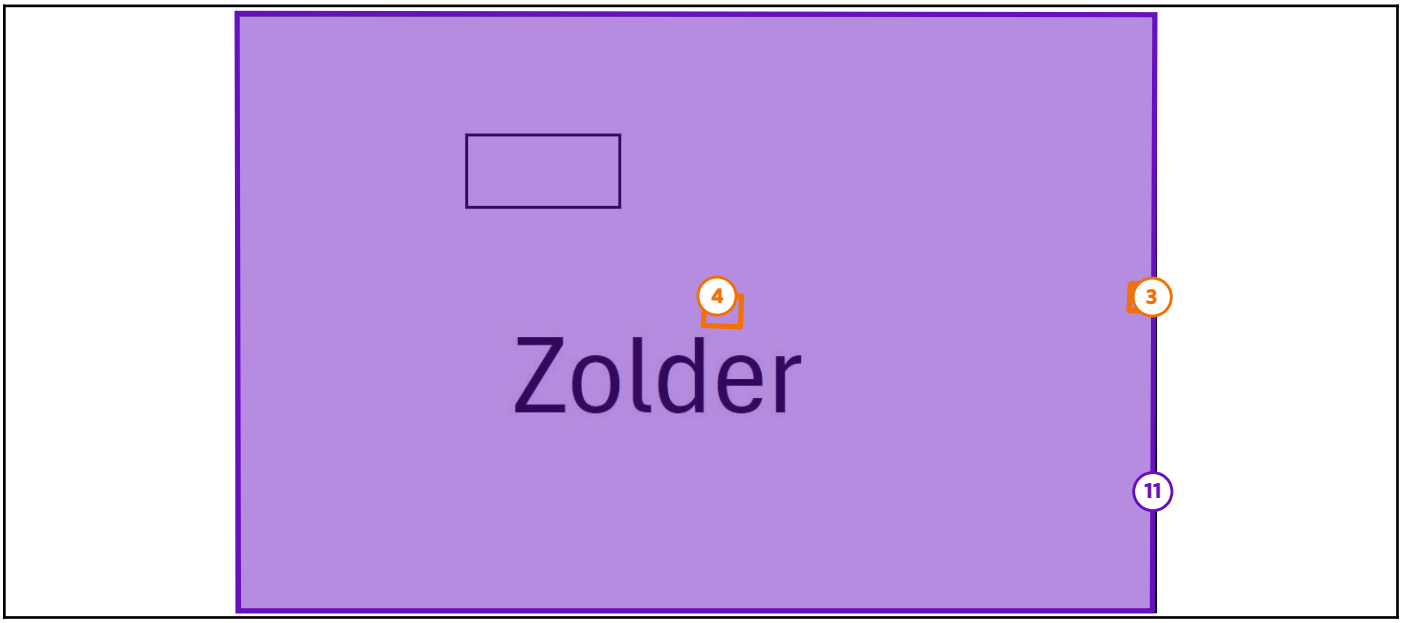
Plan 1.9: Zolder

Beschrijving	Type	Actie
3. Schouw rechts achterzijde	Asbestmateriaal	Verwijderen
4. Schouw midden achtetrzijde	Asbestmateriaal	Verwijderen
11. Onderdak van de woning is uit doek	Advies	-

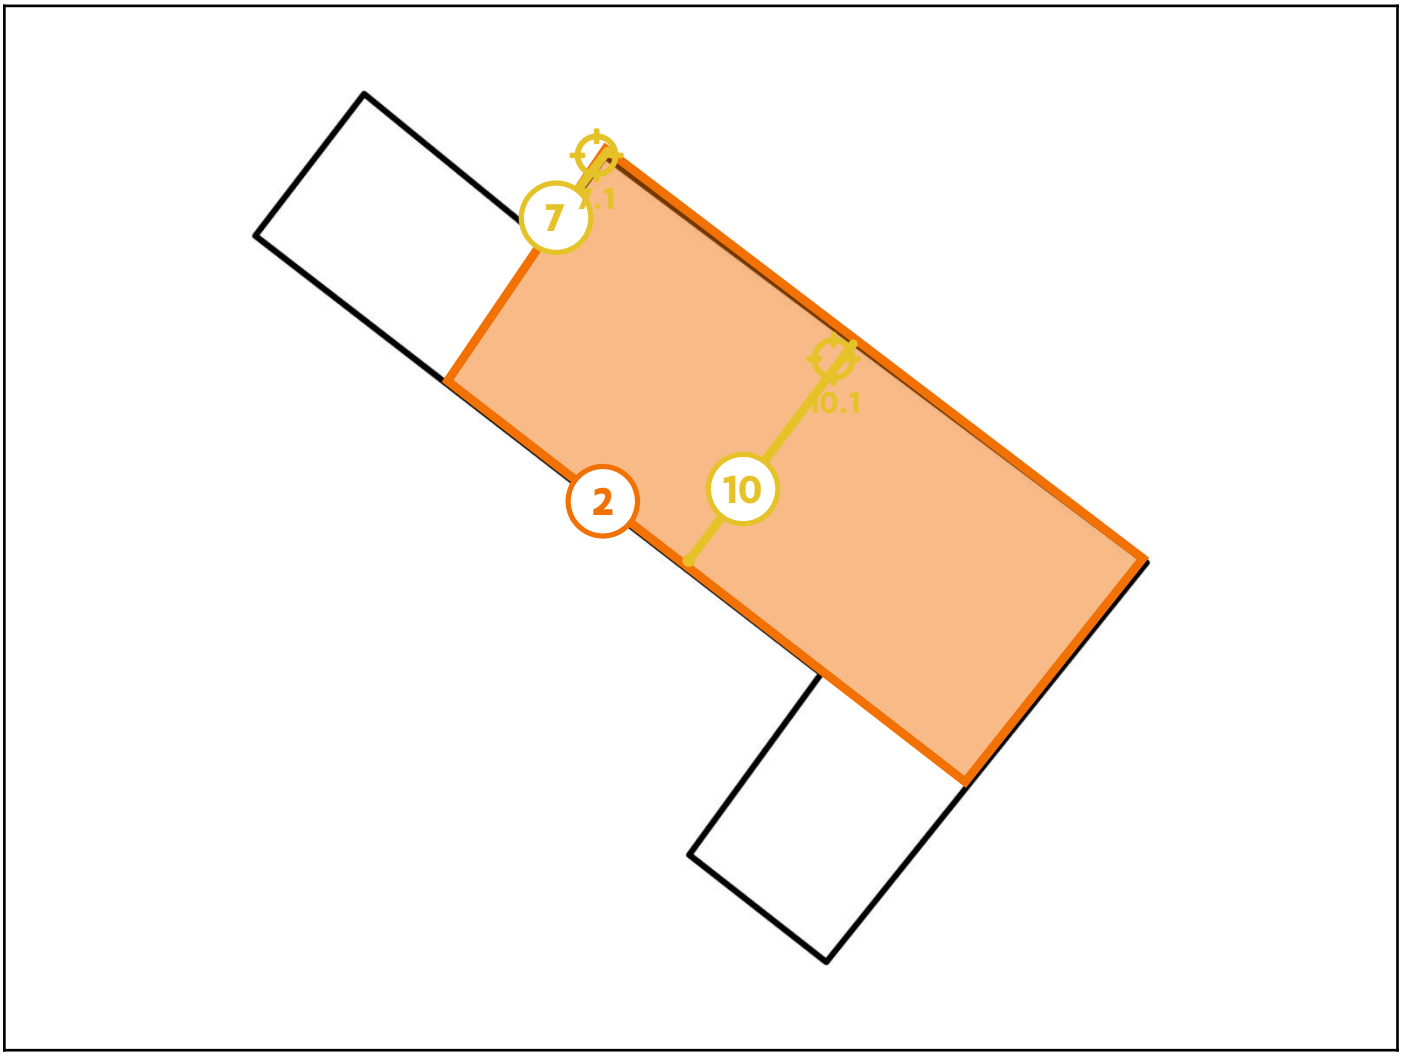
Plan 2.1: Bijgebouw plan

Beschrijving	Type	Actie
2. Golfplaten tuinberging vooraan	Asbestmateriaal	Verwijderen
7. Beplating deur tuinberging	Asbestmateriaal	Zorgvuldig beheren
7.1 Code: M.M.: 06	Puntmonster	-
10. Beplating tuinberging	Asbestmateriaal	Zorgvuldig beheren
10.1 Code: M.M.: 07	Puntmonster	-

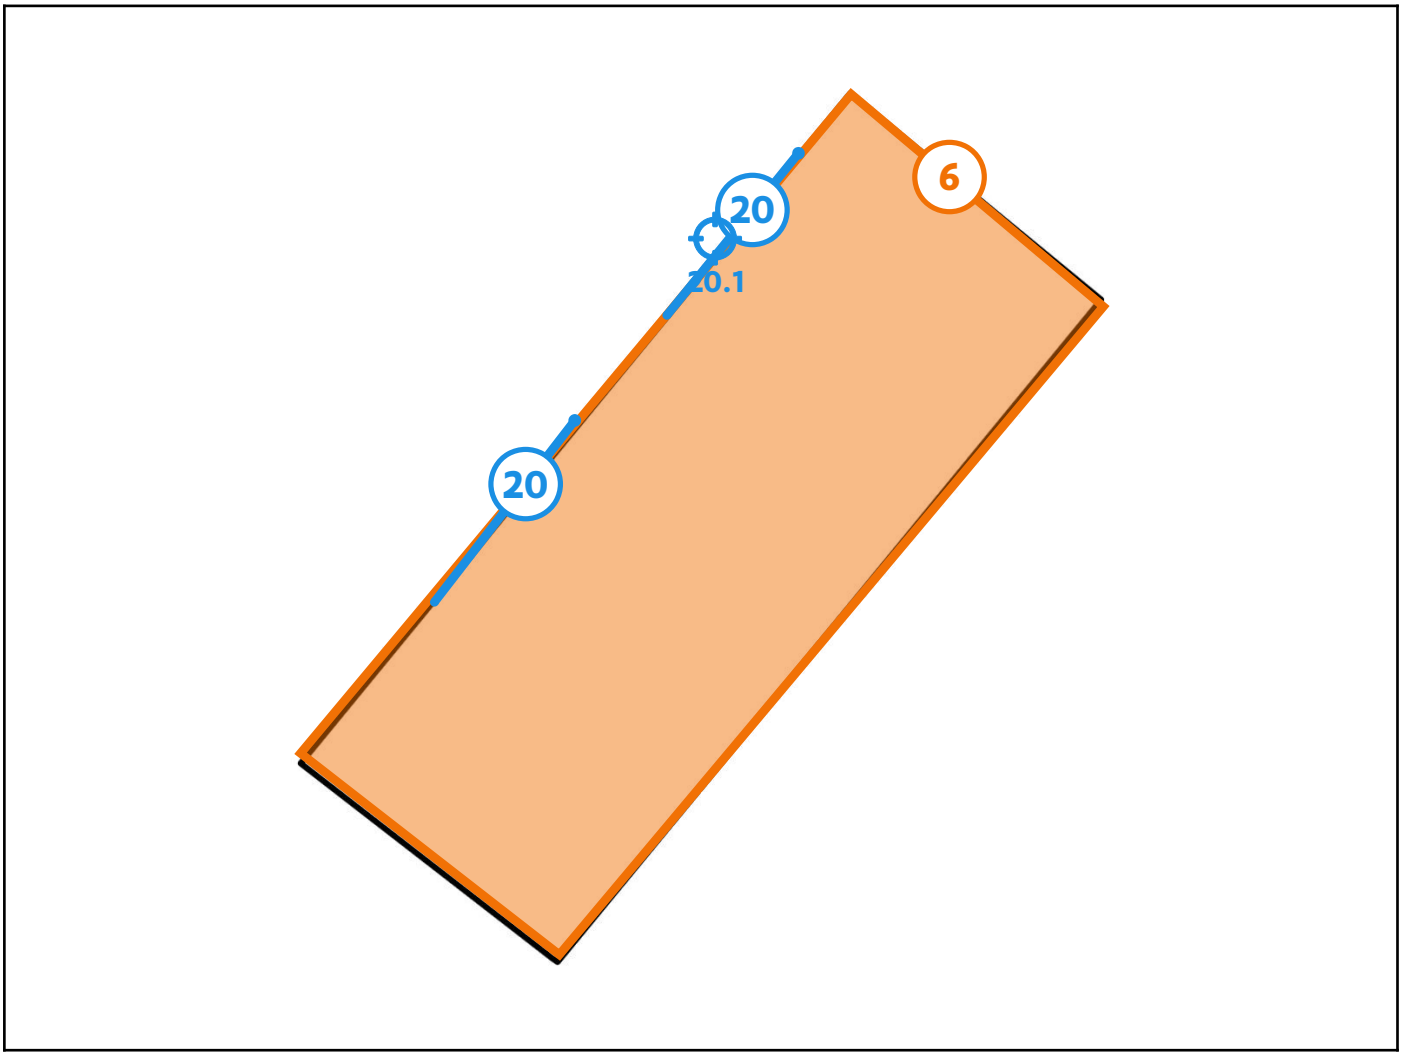
Plan 3.1: Bijgebouw plan

Beschrijving	Type	Actie
6. Golfplaten tuinberging achteraan	Asbestmateriaal	Verwijderen
20. Mastiek ramen tuinberging achter in tuin	Geen asbest	-
20.1 Code: M.M.: 08	Puntmonster	-

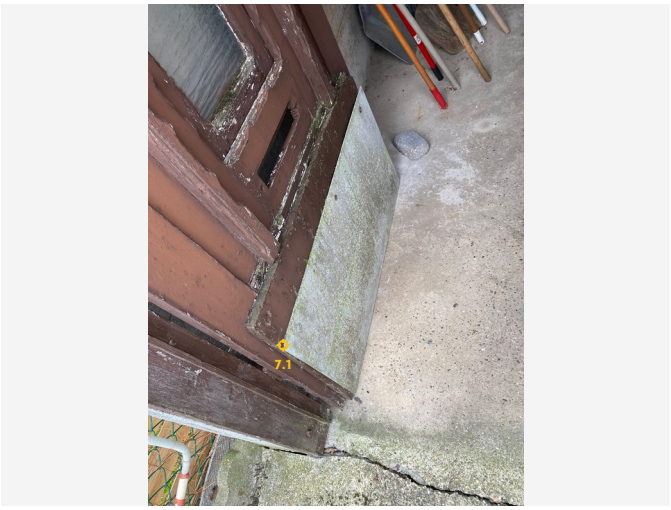
Fiche 7: Beplating deur tuinberging

Asbestmateriaal

Het asbestmateriaal valt onder de mijlpaal van 2040.

Zorgvuldig beheren

- Zorg voor een veilig beheer. Vermijd het beschadigen van het asbestmateriaal. Controleer de toestand jaarlijks op wijzigingen.

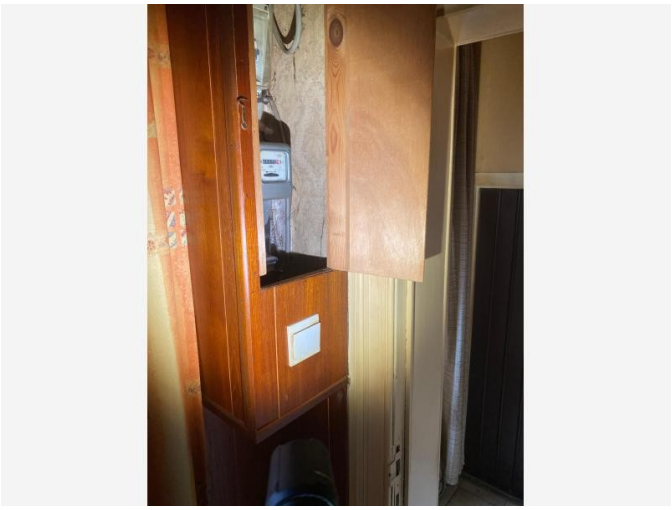
Fiche 9: Bakeliet tellerkast

Asbestmateriaal

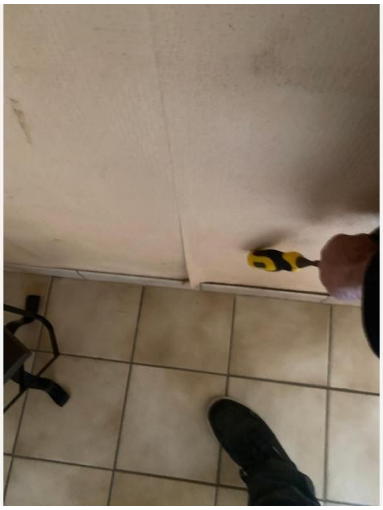
Fiche 16: Auditief onderzoek

Advies
