Asbestinventarisattest

Wandelingstraat 39, 1601 Sint-Pieters-Leeuw

Attestnummer : **20251125-000358.000**
Uitgegeven op : **25.11.2025**
Geldig tot : **Onbeperkt** (tenzij de toestand wijzigt)

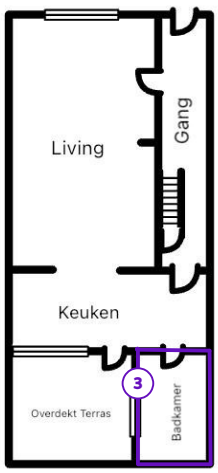
Plan 1.3: Gelijkvloers

Alle ramen zijn niet-asbestverdacht

Beschrijving	Type	Actie
3. Faiencetegels	Advies	-
11. Kit aan de ramen (niet-asbestverdacht)	Overige ruimte of materiaal	-

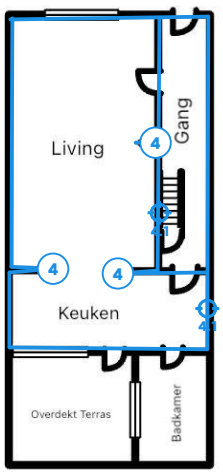
Plan 1.4: Gelijkvloers (wandpleister)

Beschrijving	Type	Actie
4. Pleisterwerk wanden	Geen asbest	-
4.1 Code: HY-M001	Mengmonster	-

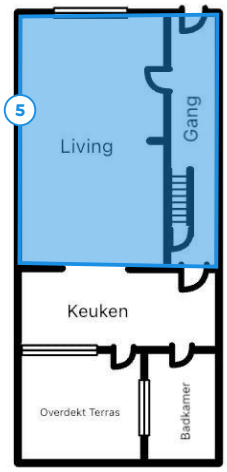
Plan 1.5: Gelijkvloers (plafondpleister)

Beschrijving	Type	Actie
5. Pleisterwerk plafonds	Geen asbest	-

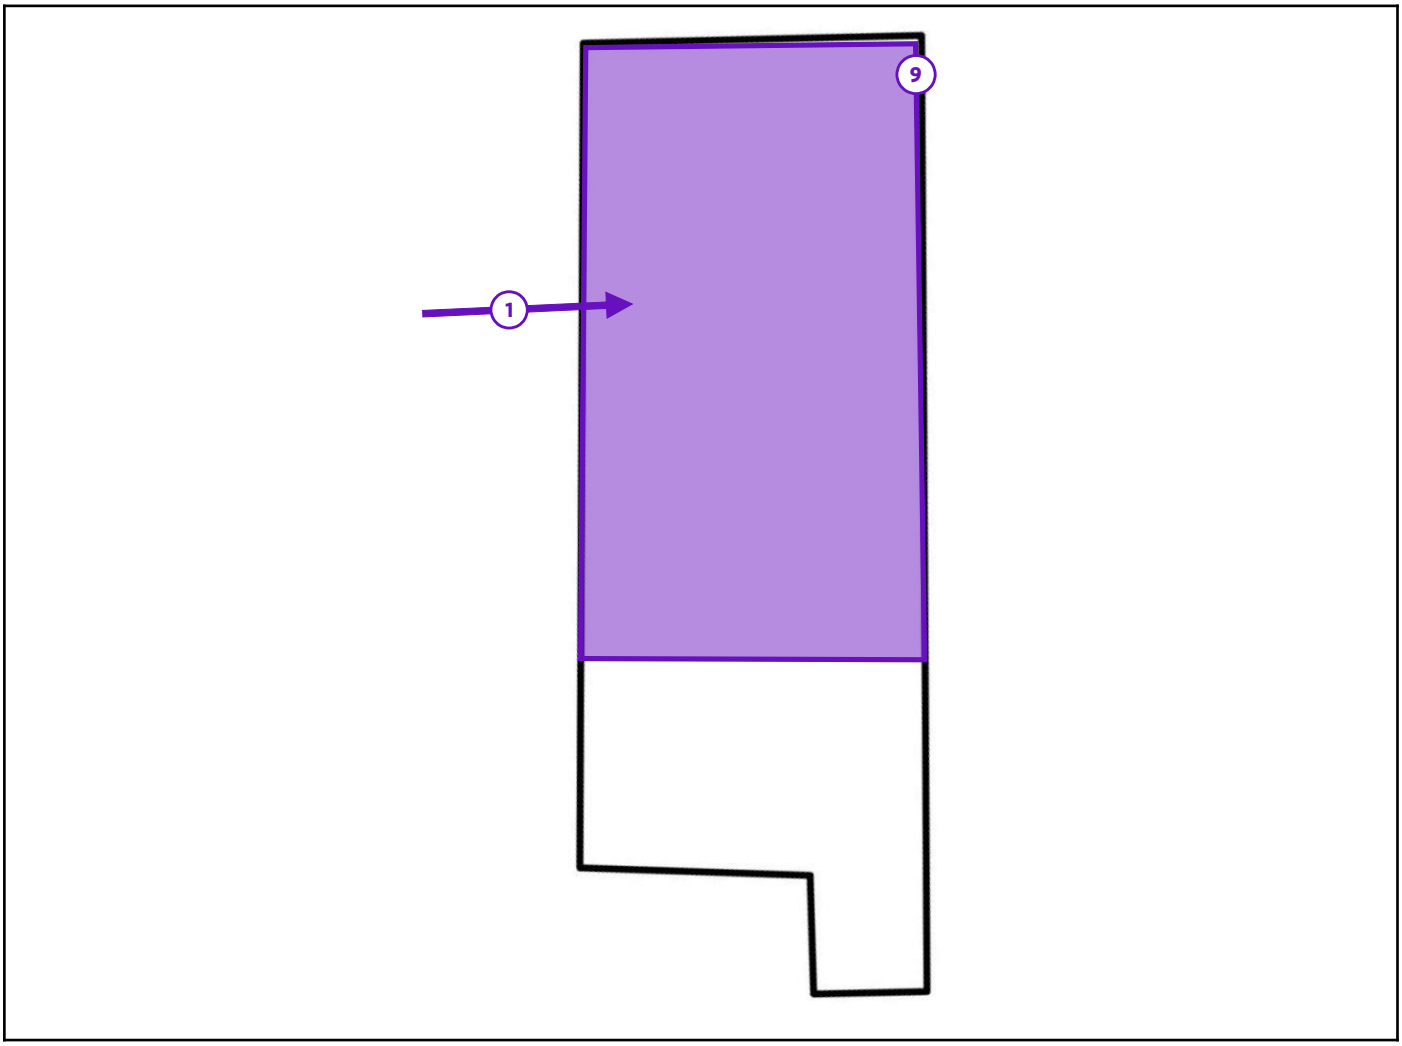
Plan 1.12: Bovenaanzicht

Beschrijving	Type	Actie
1. Schouw	Beperking	-
9. Dakbedekking bestaande uit pannen (niet verdacht)	Overige ruimte of materiaal	-

Reden: Het te onderzoeken materiaal situeert zich hoger dan 3,50 m te rekenen vanaf een veilige ondergrond

Uitleg van de asbestdeskundige: De schouw bevat binnenin mogelijk een asbestcement rookgaskanaal. Laat dit onderzoeken bij eventuele werken.

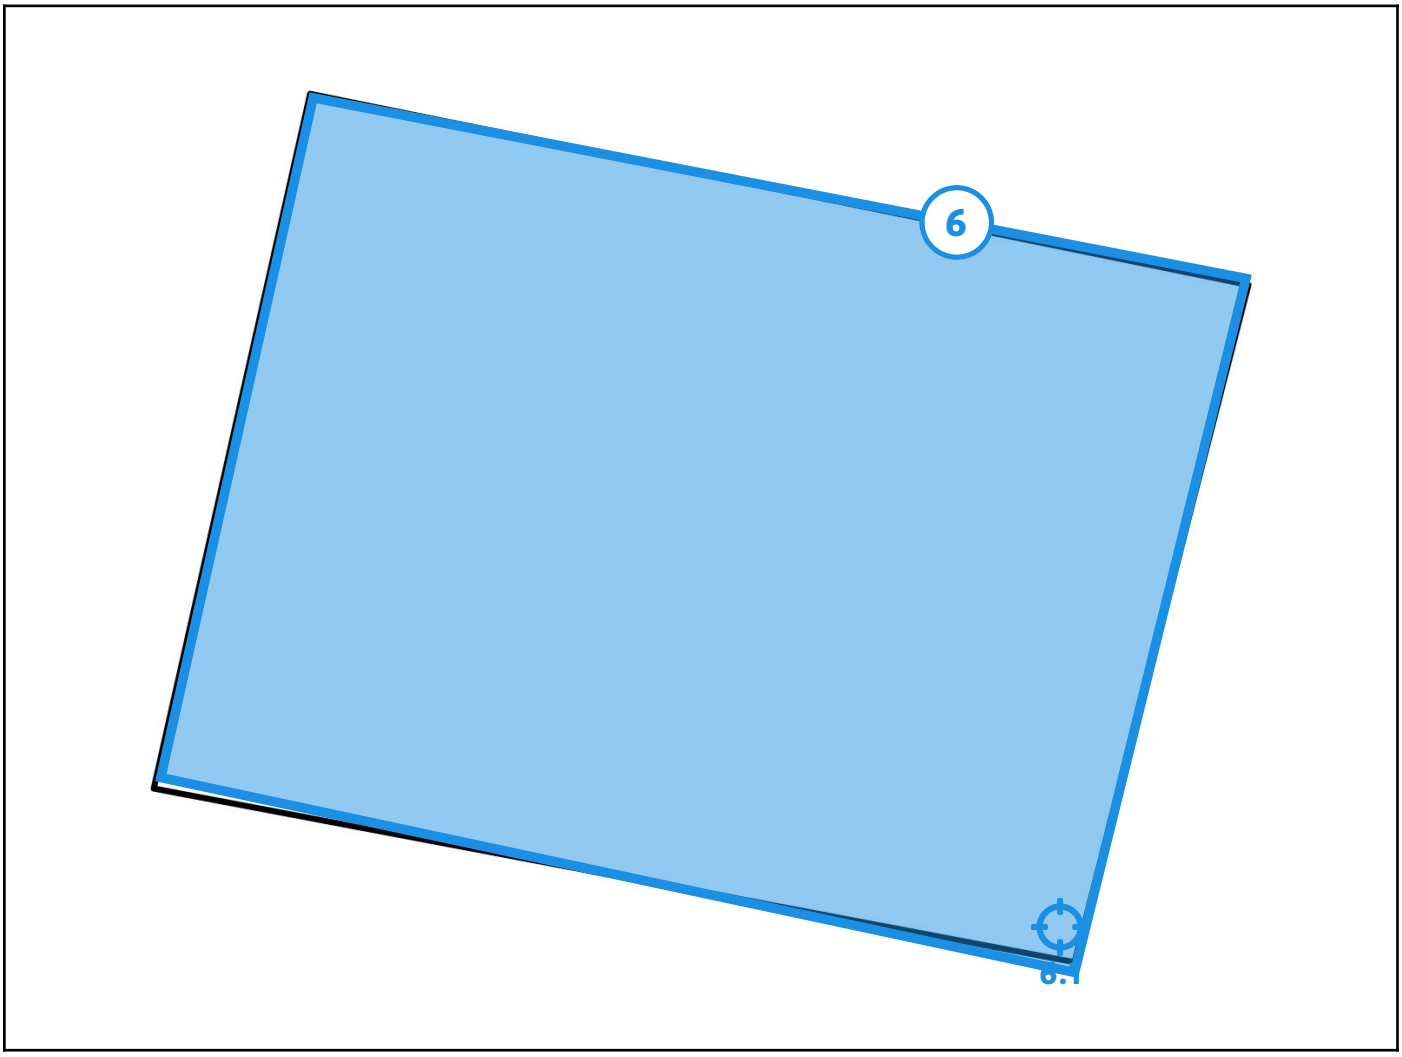
Plan 2.1: Tuinhuis plan

Beschrijving	Type	Actie
6. Roofing	Geen asbest	-
6.1 Code: HY-M004	Puntmonster	-

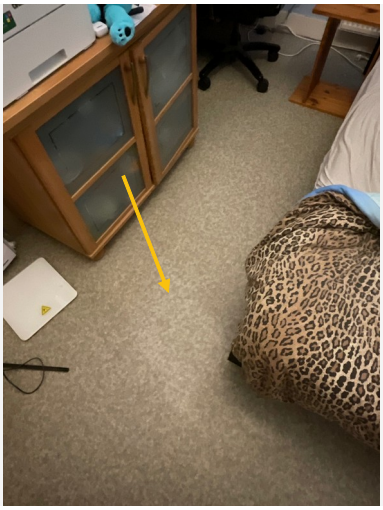
Fiche 2: Vinylzeil (niet-asbestverdacht)

Tijdens de inspectie is visueel vastgesteld dat het vinyl niet-asbestverdacht was.

Basis voor advies	De asbestdeskundige beoordeelt het materiaal als niet-asbestverdacht.

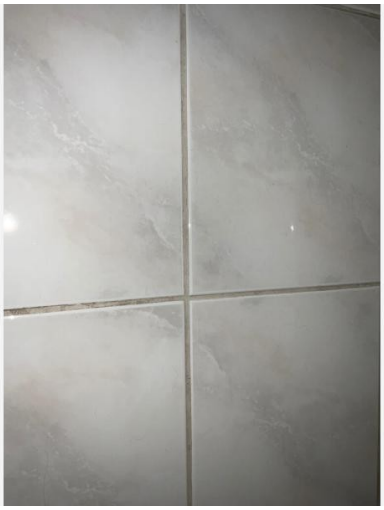
Fiche 3: Faiencetegels

Binnenwanden en/of plafonds afgewerkt met een intacte laag faiencetegels zonder zichtbare beschadigingen. Inspectie van de onderliggende lijmlaag of tegels zelf is niet mogelijk zonder uitbreiding naar een destructief onderzoek.

Basis voor advies	Beoordeling op basis van expertise, zonder een vaststelling door de asbestdeskundige.

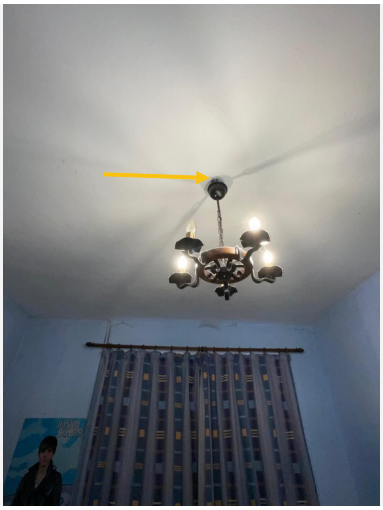
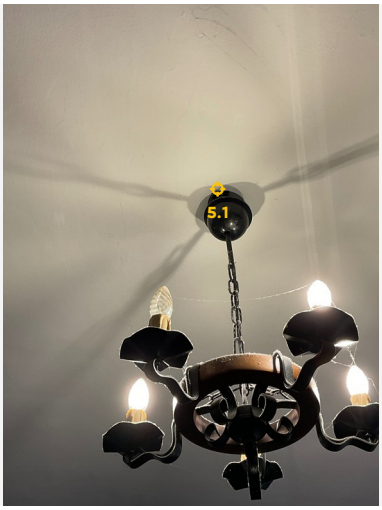
Fiche 5: Pleisterwerk plafonds

Geen asbest

#	Type	Referentie	Resultaat
5.1	Mengmonster	HY-M002	Geen asbest
