Asbestinventarisattest

Rastelbos 24, 1653 Beersel

Attestnummer : **20251017-000394.000**
Uitgegeven op : **17.10.2025**
Geldig tot : **17.10.2035**

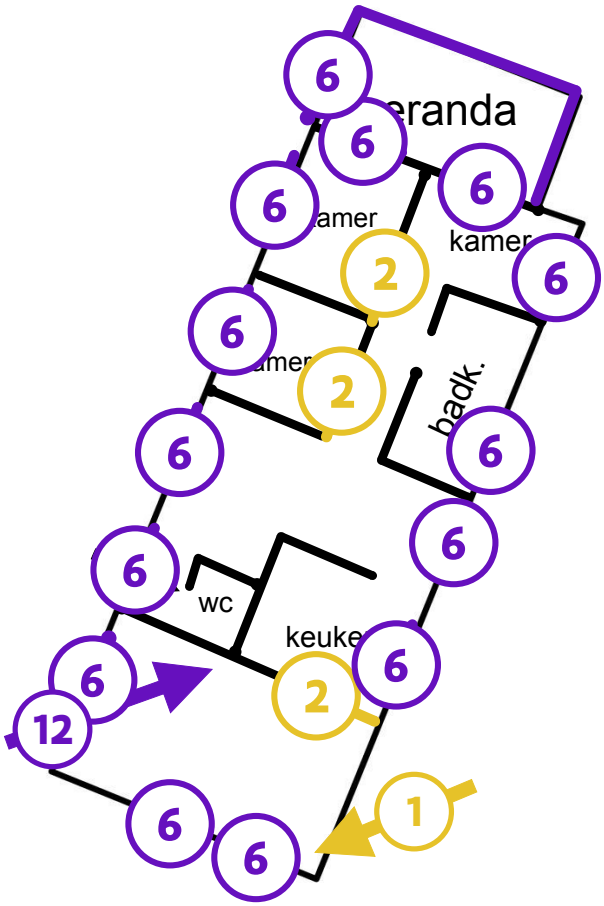
Plan 1.1: Gelijkvloers

Beschrijving	Type	Actie
1. meterkast	Asbestmateriaal	Zorgvuldig beheren
2. deurdorpels (3)	Asbestmateriaal	Zorgvuldig beheren
6. mastiek	Advies	-
12. CV	Advies	-

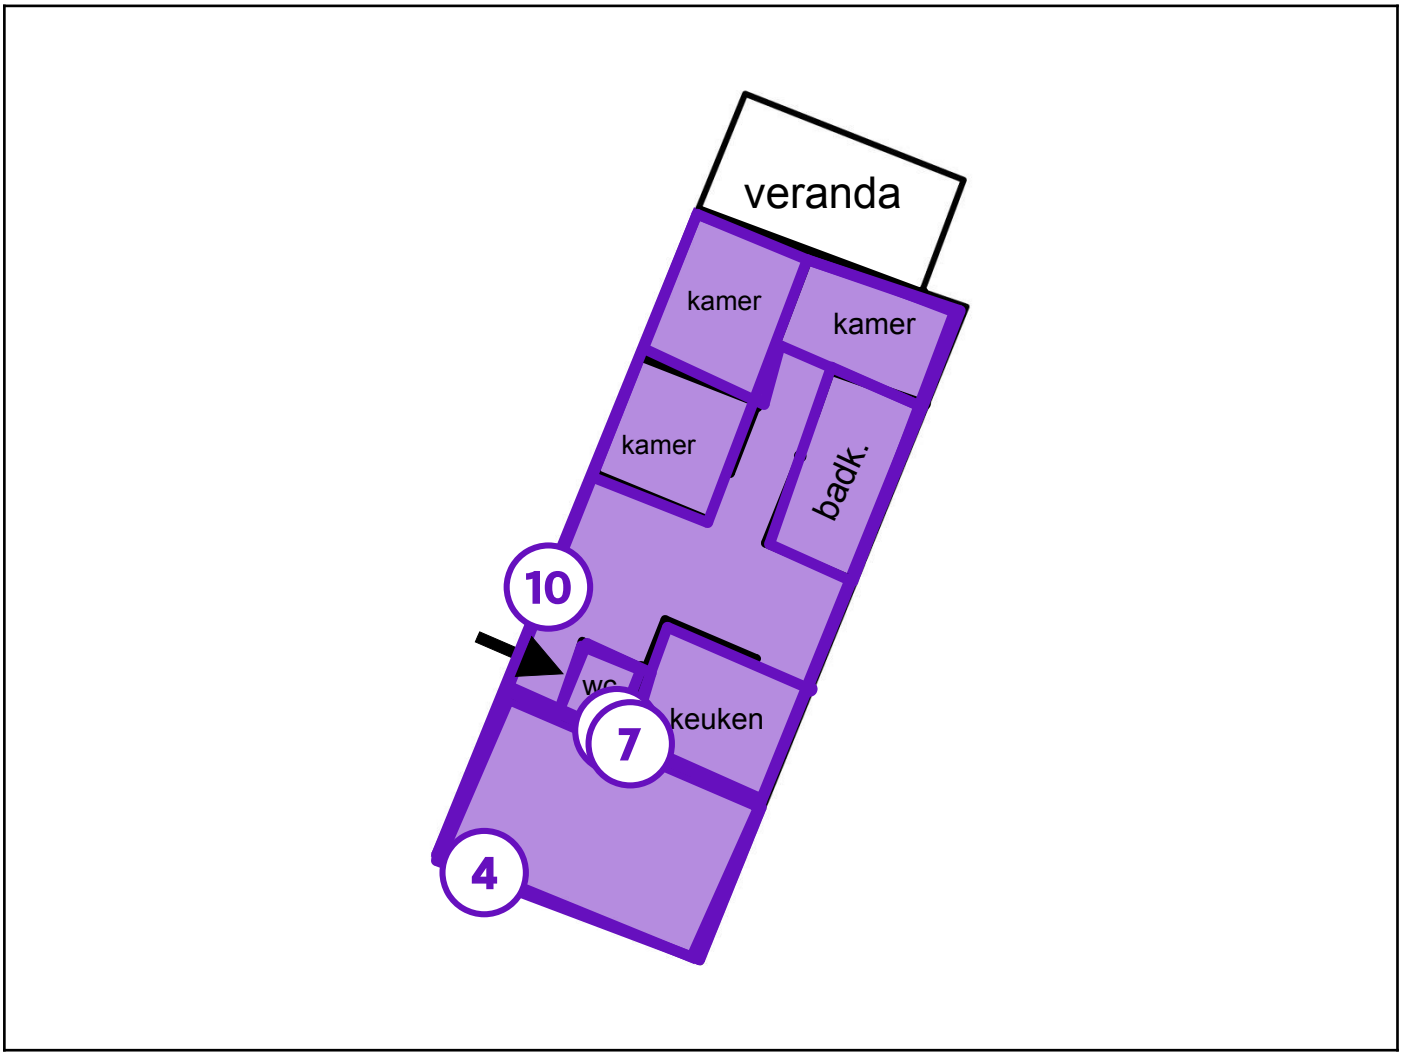
Plan 1.2: Gelijkvloers

Beschrijving	Type	Actie
4. kruipkelder	Beperking	-
7. valse muren	Advies	-
9. tegellijm	Advies	-
10. vals plafond	Advies	-

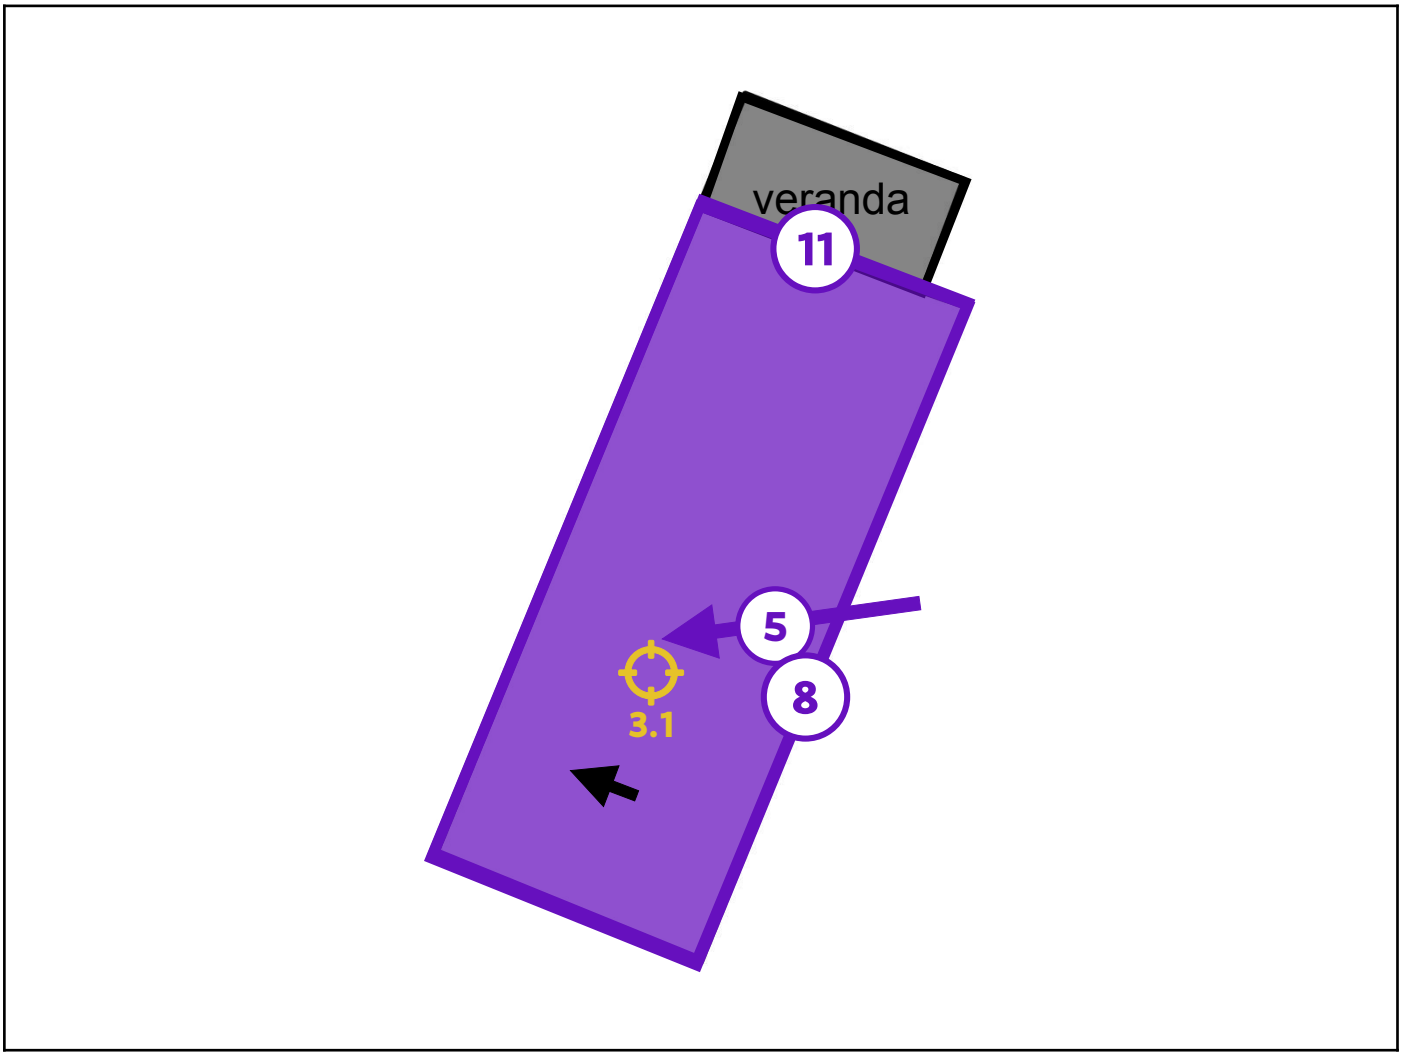
Plan 1.3: Zolder / Dak

Beschrijving	Type	Actie
3. cementbuis zolder	Asbestmateriaal	Zorgvuldig beheren
3.1 Code: M02	Puntmonster	-
5. schoorsteen	Advies	-
8. aqua-pan dakplaten	Advies	-
11. onderdak	Advies	-

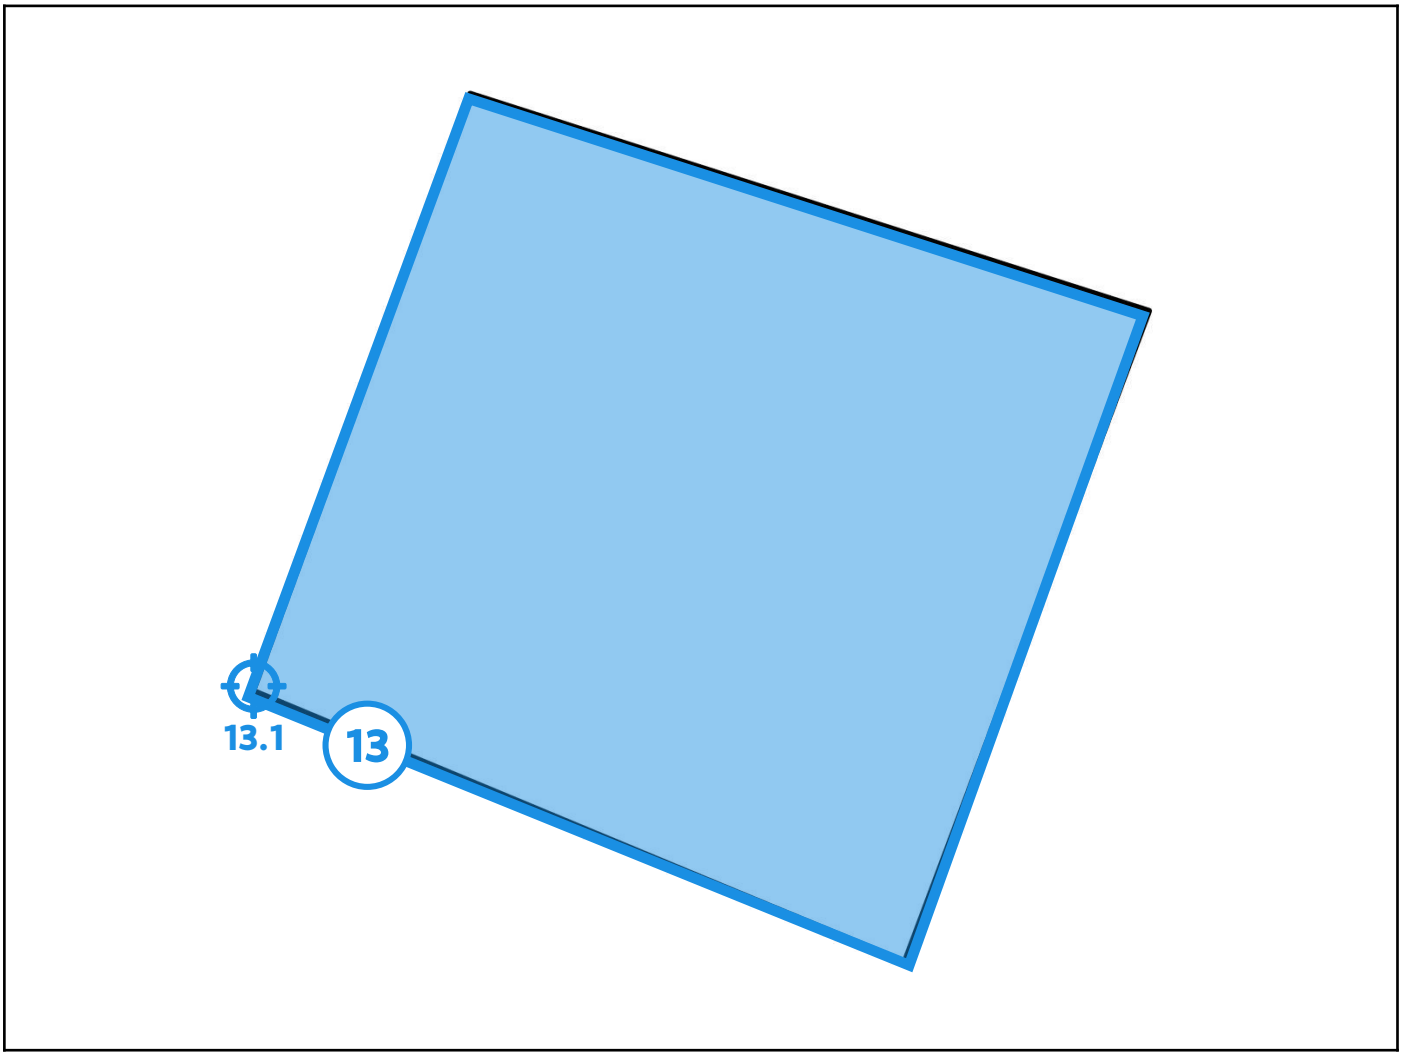
Plan 2.1: Tuinhuis

Beschrijving	Type	Actie
13. Shingle tuinhuis	Geen asbest	-
13.1 Code: M01	Puntmonster	-

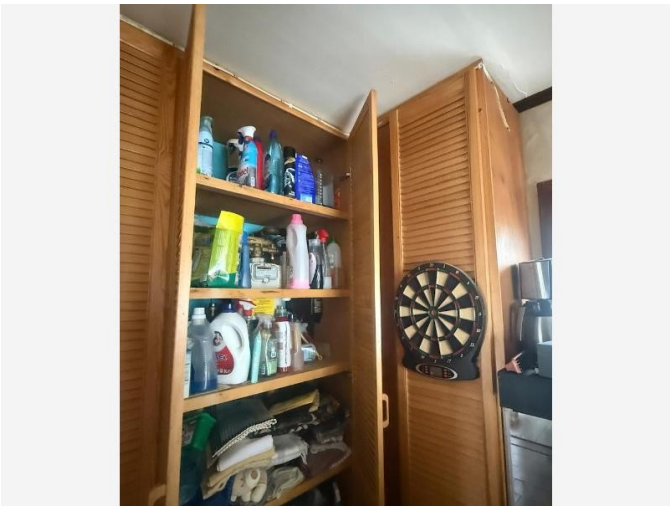
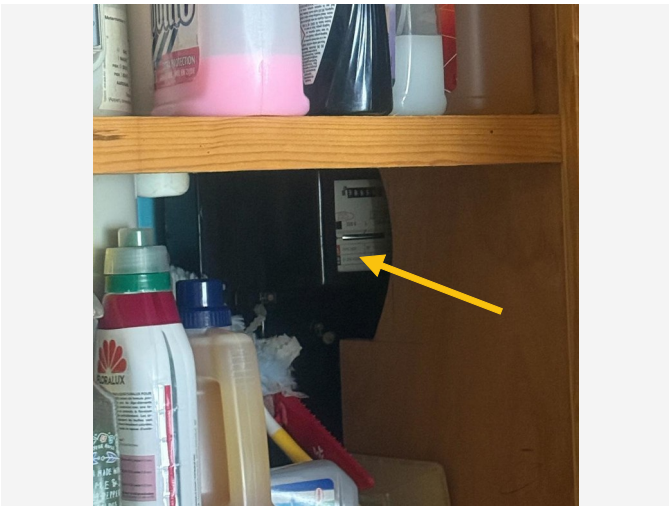
Fiche 1: meterkast

Het asbestmateriaal valt onder de mijlpaal van 2040.

Eindbeoordeling materiaalrisico	Zeer laag materiaalrisico en/of zeer lage kans op vezelvrijgave

Gebondenheid	Categorie 1: hechtgebonden in oorsprong
Asbestsoort (vezeltype)	Crocidoliet aanwezig
Asbestconcentratie	Laag (< 50%)
Afschermingsgraad van het gehele materiaal	Niet stootvaste afscherming
Toestand van het materiaal	Onbeschadigd, niet verweerd

Beschrijving	meterkast
Omgeving	Binnen
Primaire drager	Communicatie en elektrische infrastructuur en uitrusting
Asbestmateriaal	Plaat, paneel, tablet - Type Bakeliet
Bindmiddel van asbestmateriaal	Kunststof of -hars
Gebondenheid op basis van bindmiddel	Hecht
Hoeveelheid (oppervlakte - dikte - aantal)	• 0,10 m^2 - 2,00 cm - 1 stuk
Totaal volume	0,002 m^3
Eenvoudig bereikbaar	Ja
Bevestigingswijze	• Geschroefd
Identificatiemethode	Vaststelling zonder monstername
Destructieve handeling voor identificatie	Nee

- Zorg voor een veilig beheer. Vermijd het beschadigen van het asbestmateriaal. Controleer de toestand jaarlijks op wijzigingen.
- Voer bijkomende staalname(s) uit.

- Eenvoudige handelingen: mag via doe-het-zelf of door werknemer(s) met opleidingsattest eenvoudige handelingen
  De meterkast is waarschijnlijk eigendom van uw energieleverancier. In dat geval mag u deze niet zelf verwijderen. Neem bij vragen contact op met uw energieleverancier.

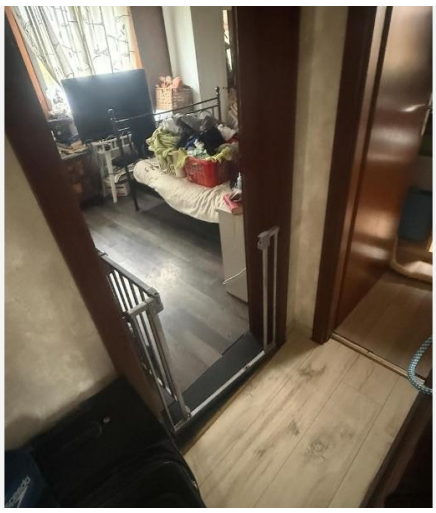
Fiche 2: deurdorpels (3)

Het asbestmateriaal valt onder de mijlpaal van 2040.

Eindbeoordeling materiaalrisico	Zeer laag materiaalrisico en/of zeer lage kans op vezelvrijgave

Gebondenheid	Categorie 1: hechtgebonden in oorsprong
Asbestsoort (vezeltype)	Alleen chrysotiel
Asbestconcentratie	Laag (< 50%)
Afschermingsgraad van het gehele materiaal	Niet stootvaste afscherming
Toestand van het materiaal	Licht beschadigd, licht verweerd. Intact calciumsilicaatmateriaal of categorie III 'gebondenheid'

Beschrijving	deurdorpels (3)
Omgeving	Binnen
Primaire drager	Vloer
Asbestmateriaal	Plaat, paneel, tablet - Type Massal
Bindmiddel van asbestmateriaal	Cement
Gebondenheid op basis van bindmiddel	Hecht
Hoeveelheid (oppervlakte - dikte - aantal)	• 0,25 m^2 - 2,00 cm - 3 stuks
Totaal volume	0,015 m^3
Eenvoudig bereikbaar	Ja
Bevestigingswijze	• Geklemd • Verlijmd, ingegoten, versmeerd
Identificatiemethode	Vaststelling zonder monstername
Destructieve handeling voor identificatie	Nee

- Zorg voor een veilig beheer. Vermijd het beschadigen van het asbestmateriaal. Controleer de toestand jaarlijks op wijzigingen.
- Voer bijkomende staalname(s) uit.

- Eenvoudige handelingen: mag via doe-het-zelf of door werknemer(s) met opleidingsattest eenvoudige handelingen
  Hechtgebonden asbest die op een veilige manier verwijderd mag worden volgens richtlijnen éénvoudige handelingen.

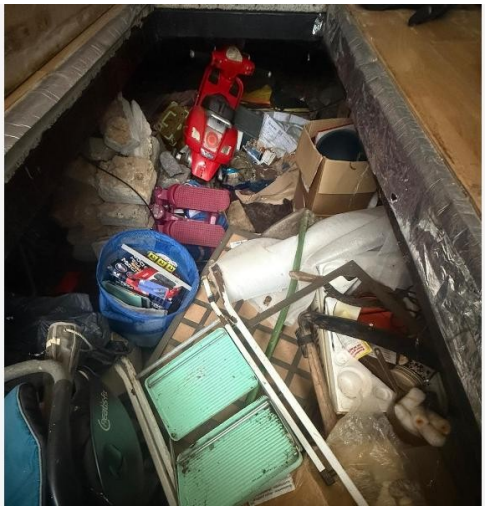
Fiche 4: kruipkelder

Permanente beperking

Reden: Het onderzoek kan niet uitgevoerd worden binnen de bepalingen van de Welzijnswet

Uitleg van de asbestdeskundige: hoogte lager dan 1,50m.

geen asbestverdachte toepassingen waargenomen.

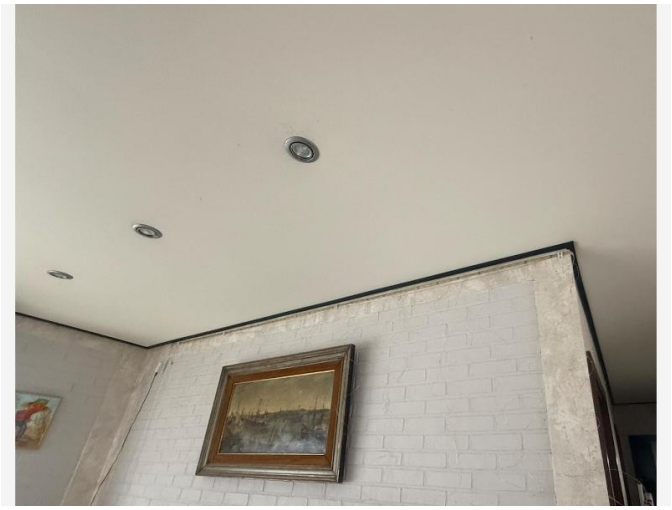
Fiche 10: vals plafond

Achter het vals plafond zouden asbestverdachte toepassingen aanwezig kunnen zijn.
