Asbestinventarisattest

Bristolhof 1, 2400 Mol

Attestnummer : **20260107-000235.000**
Uitgegeven op : **07.01.2026**
Geldig tot : **07.01.2036**

Niet-asbestveilig

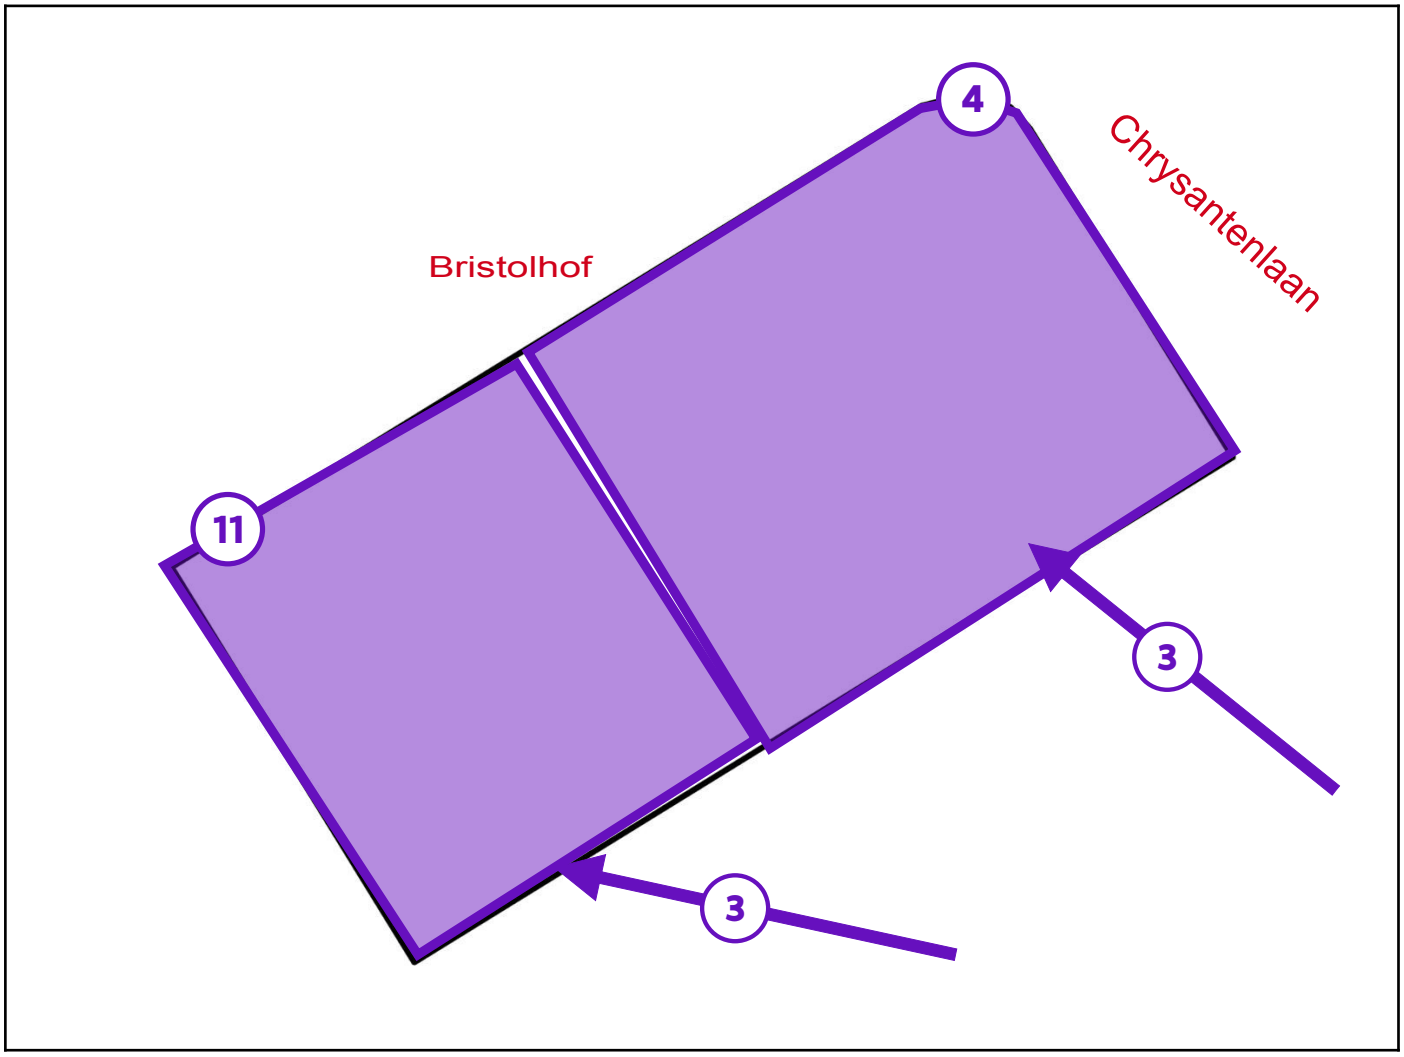
Plan 1.1: Hoofdgebouw plan

Beschrijving	Type	Actie
3. Schouw	Beperking	-
4. Onderdak	Beperking	-
11. Dakbedekking plat dak	Overige ruimte of materiaal	-

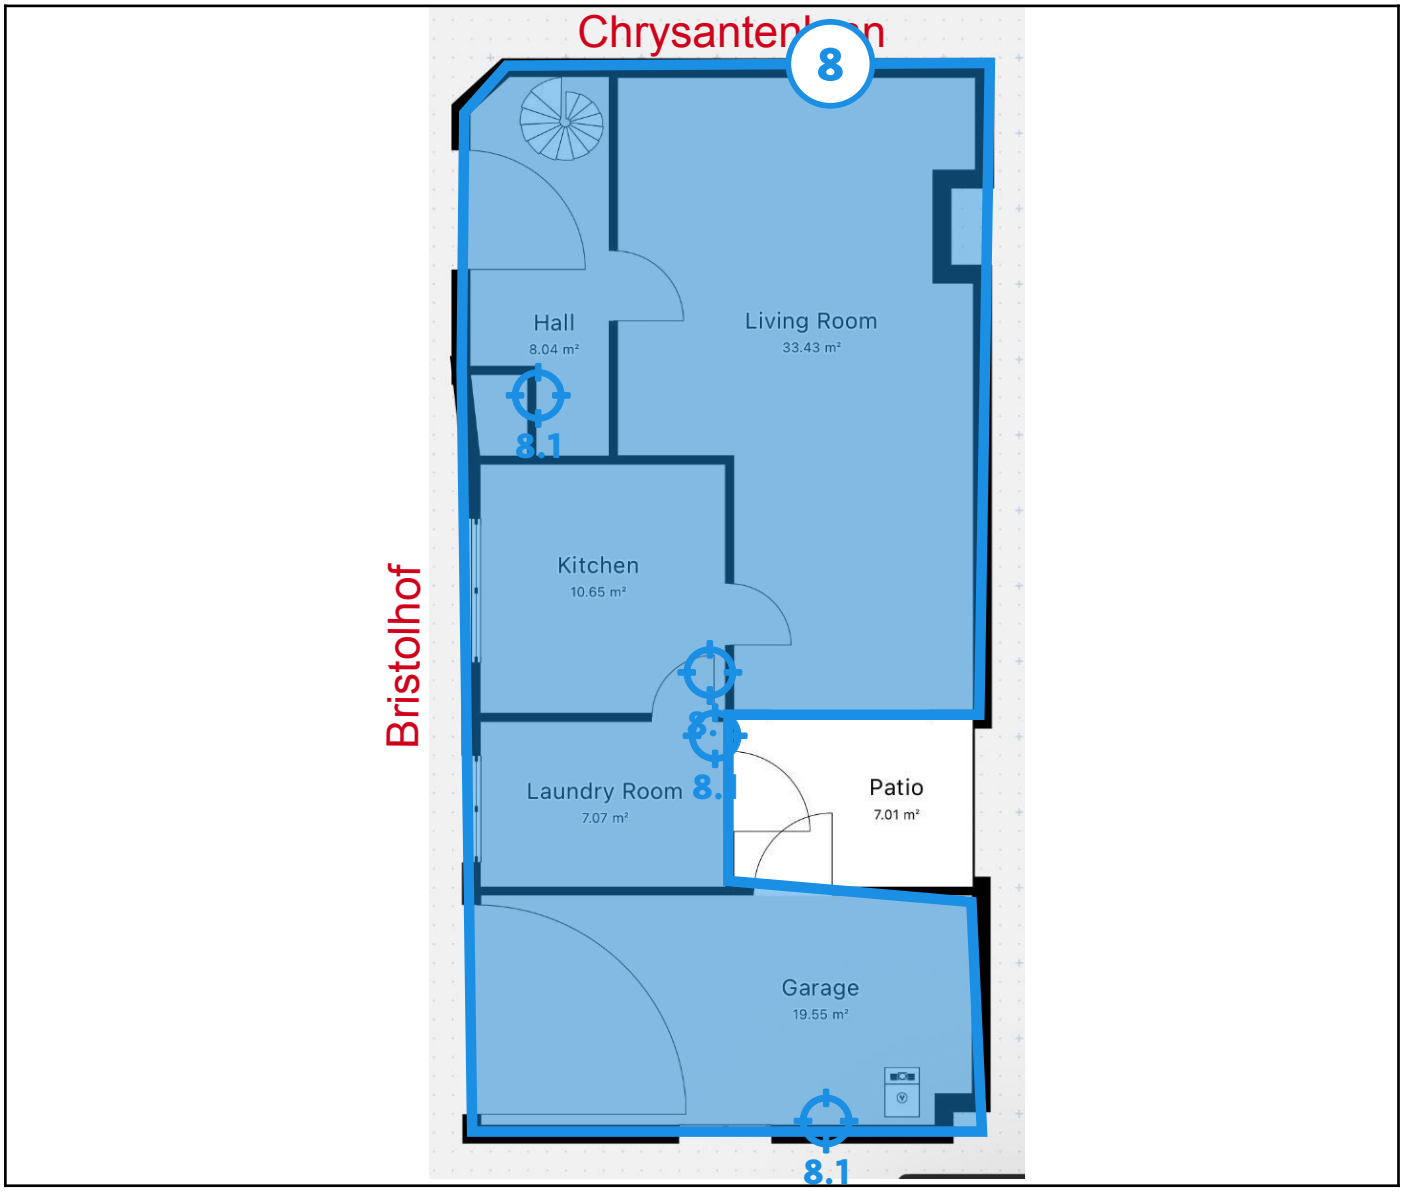
Plan 1.2: Gelijkvloers

Beschrijving	Type	Actie
8. Pleisterwerk plafonds	Geen asbest	-
8.1 Code: 2	Mengmonster	-

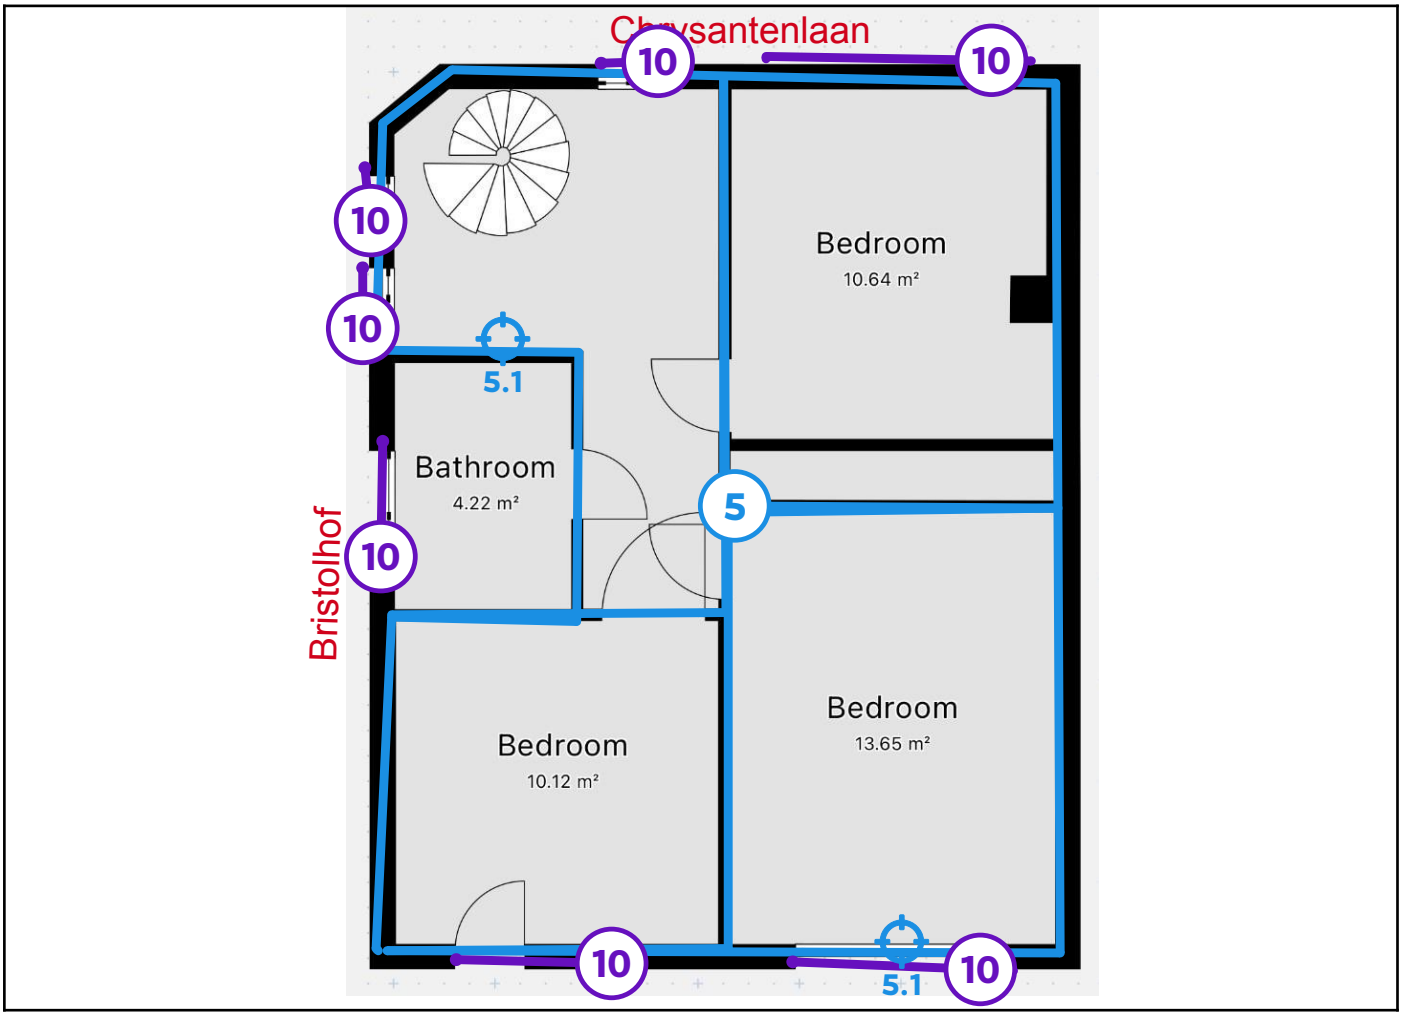
Plan 1.3: Verdieping

Beschrijving	Type	Actie
5. Pleisterwerk wanden	Geen asbest	-
5.1 Code: 1	Mengmonster	-
10. Kit aan de ramen	Overige ruimte of materiaal	-

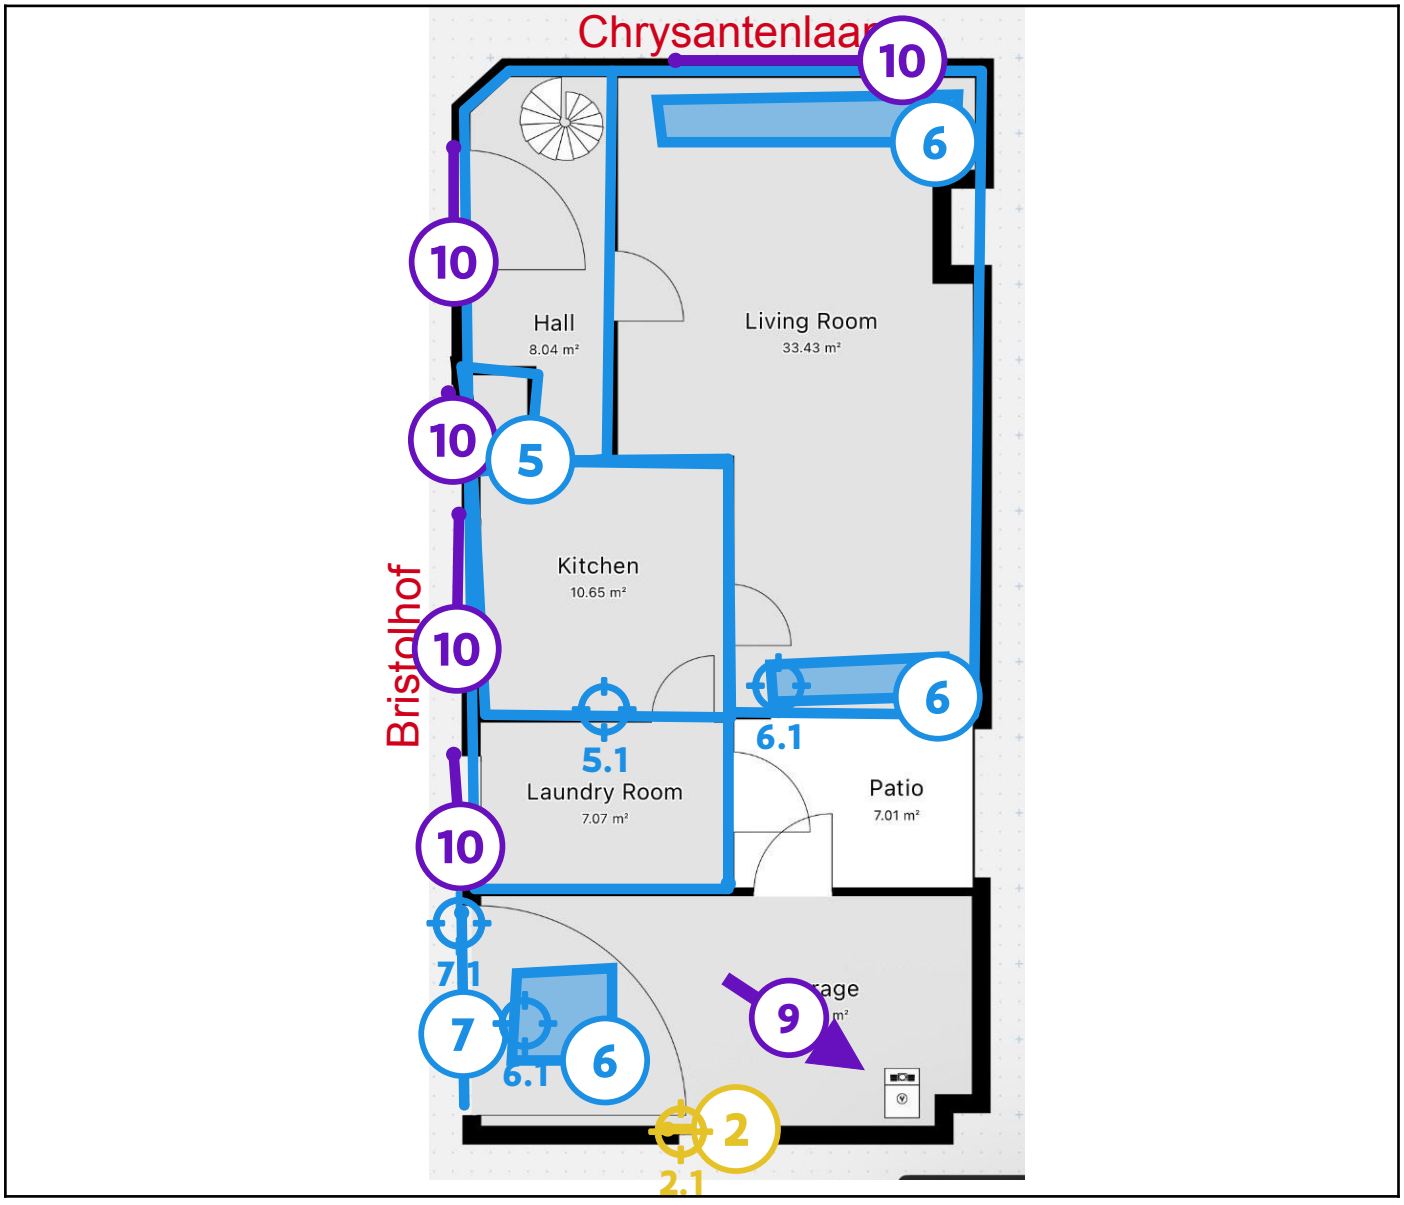
Plan 1.5: Gelijkvloers kopie

Beschrijving	Type	Actie
2. Mastiek raam garage	Asbestmateriaal	Zorgvuldig beheren
2.1 Code: 4	Puntmonster	-
5. Pleisterwerk wanden	Geen asbest	-
5.1 Code: 1	Mengmonster	-
6. Cementering	Geen asbest	-

6.1 Code: 3	Mengmonster	-
7. Mastiek garagepoort	Geen asbest	-
7.1 Code: 5	Puntmonster	-
9. CV-ketel	Overige ruimte of materiaal	-
10. Kit aan de ramen	Overige ruimte of materiaal	-

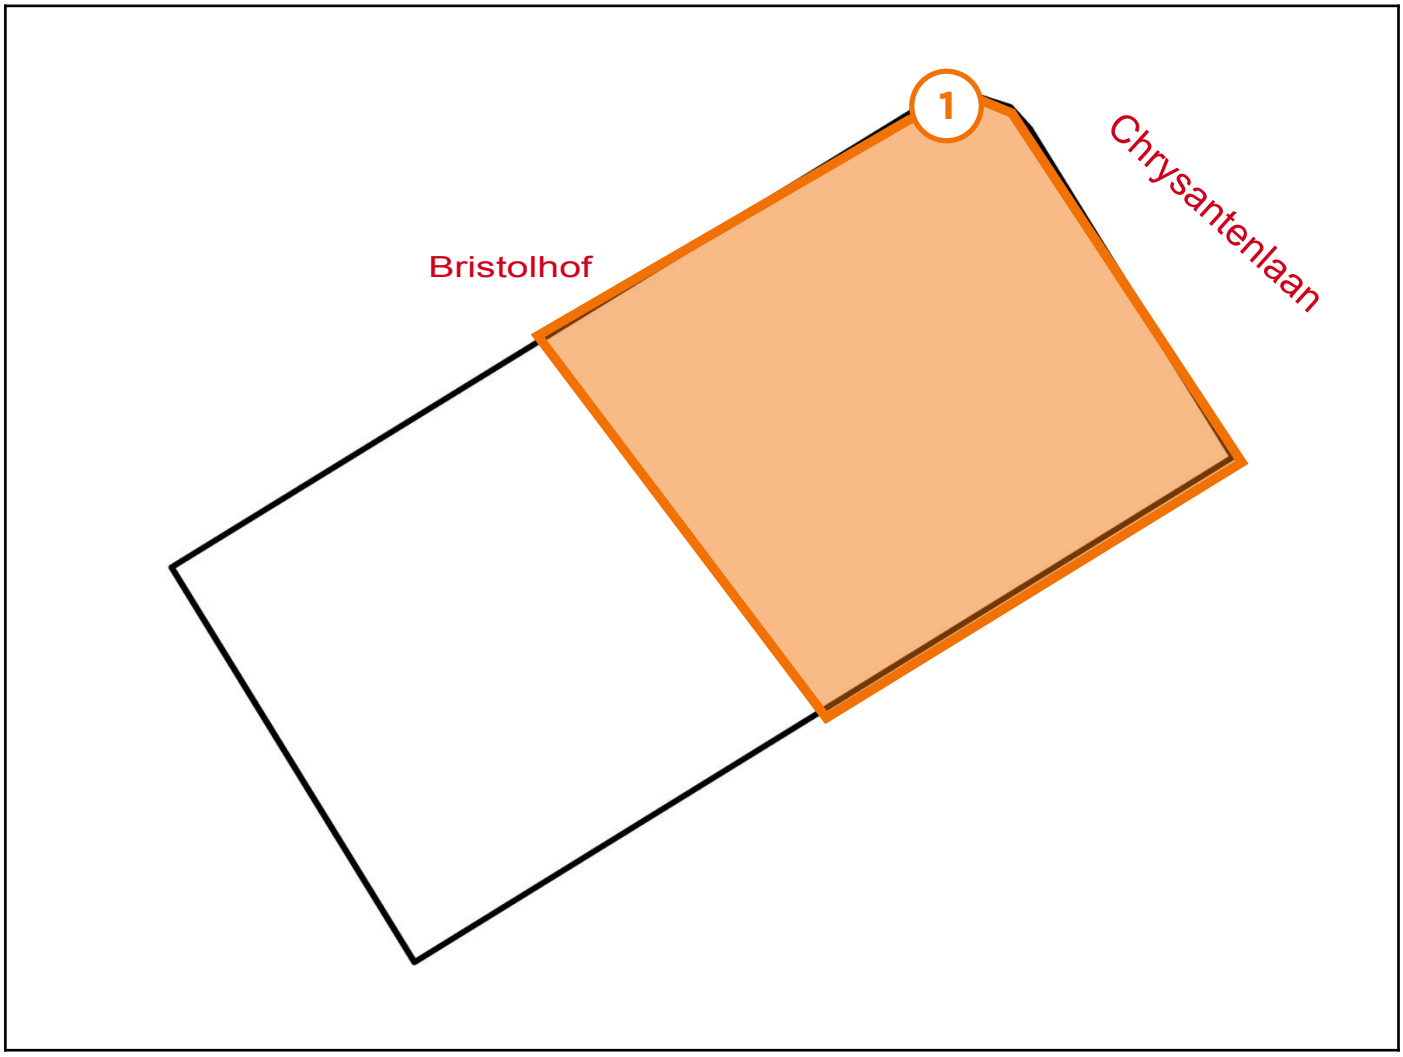
Plan 1.6: Hoofdgebouw plan

Beschrijving	Type	Actie
1. Dakleien	Asbestmateriaal	Verwijderen

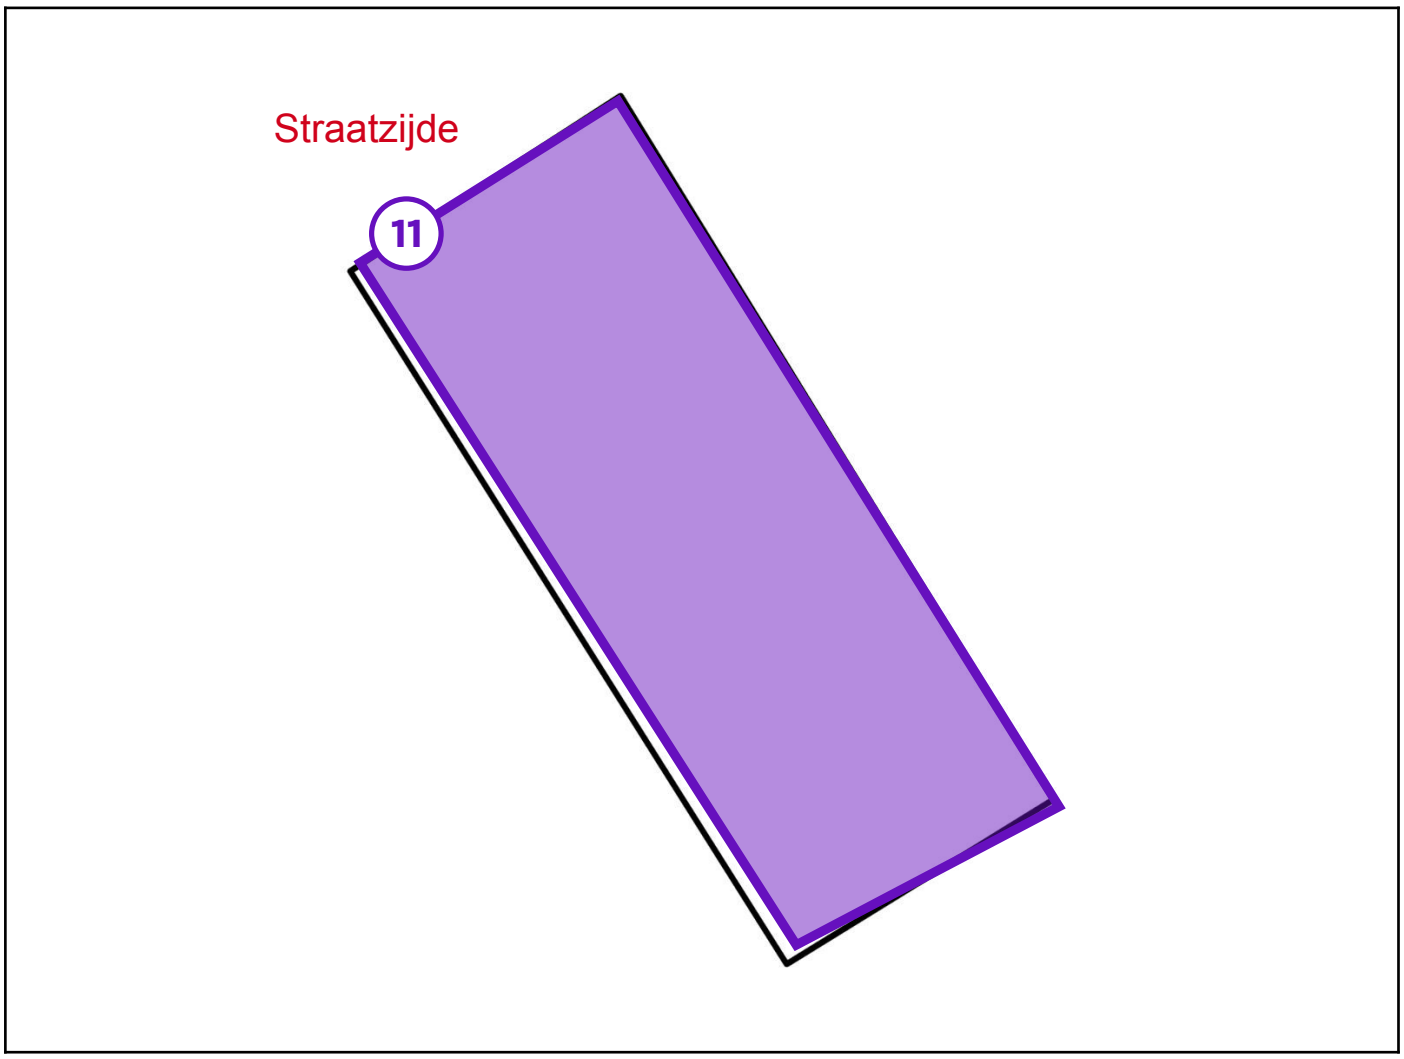
Plan 2.1: Afdak plan

Beschrijving	Type	Actie
11. Dakbedekking plat dak	Overige ruimte of materiaal	-

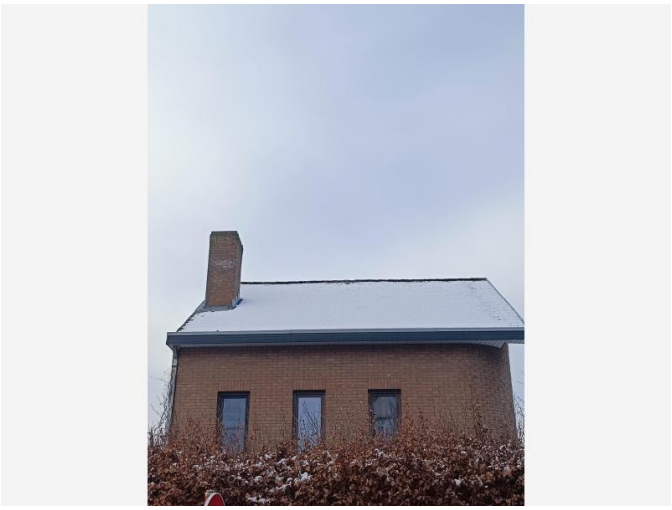
Fiche 1: Dakleien

Asbestmateriaal

Het asbestmateriaal valt onder de mijlpaal van 2034.

Eindbeoordeling materiaalrisico	Laag materiaalrisico en/of verlaagde kans op vezelvrijgave

Gebondenheid	Categorie 1: hechtgebonden in oorsprong
Asbestsoort (vezeltype)	Crocidoliet aanwezig
Asbestconcentratie	Laag (< 50%)
Afschermingsgraad van het gehele materiaal	Geheel of deels vrij aan de buitenlucht
Toestand van het materiaal	Onbeschadigd, niet verweerd

Beschrijving	Dakleien
Omgeving	Buiten
Primaire drager	Schuin dak
Asbestmateriaal	Dak- en gevelbekleding - Lei, shingle
Bindmiddel van asbestmateriaal	Cement
Gebondenheid op basis van bindmiddel	Hecht
Hoeveelheid (oppervlakte - aantal)	• 51,67 m^2 - 1 stuk
Totale oppervlakte	51,67 m^2
Eenvoudig bereikbaar	Ja
Bevestigingswijze	• Geklemd • Genageld, geniet
Identificatiemethode	De asbestdeskundige beoordeelt het materiaal als asbestverdacht en dus asbesthoudend, en dit zonder monstername. Motivatie: De monstername brengt andere schade aan dan schade die inherent is aan de monstername.
Destructieve handeling voor identificatie	Nee
Opmerking	De hoeveelheid is een zo nauwkeurig mogelijke opmeting. Hieraan kunnen evenwel geen rechten worden ontleend.

- Verwijder dit asbestmateriaal zo snel mogelijk. Volg de toestand goed op.
- Hemelwater dat afspoelt van asbestcement daken of gevels kan asbestdeeltjes bevatten. Gebruik het enkel voor gesloten circuits (bv. spoelen toiletten). Reinig na het vervangen van het dak of de gevel de dakgoten en regenwaterput of -ton om asbesthoudend sediment of slib te verwijderen

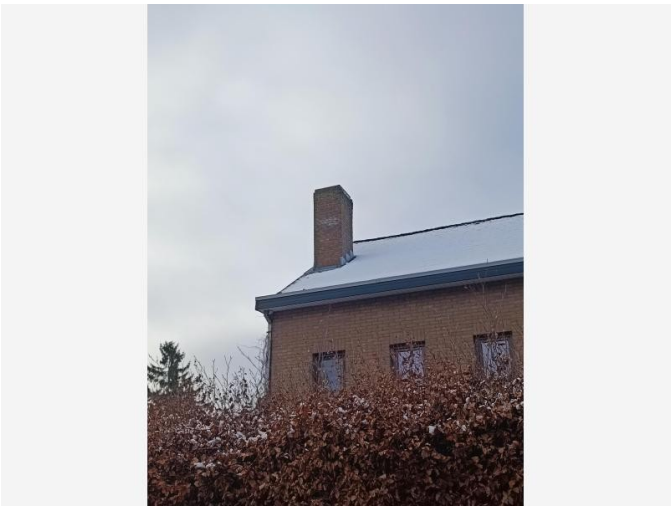
Fiche 3: Schouw

Tijdelijke beperking

Reden: Het te onderzoeken materiaal situeert zich hoger dan 3,50 m te rekenen vanaf een veilige ondergrond

Uitleg van de asbestdeskundige: De schouw bevat binnenin mogelijk een asbestcement rookgaskanaal. Laat dit onderzoeken bij eventuele werken.

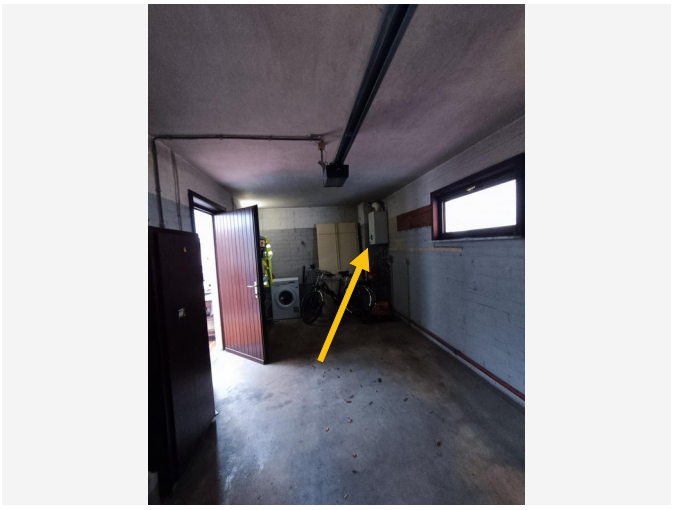
Beschrijving	Notitie	Terug te vinden op plannen
Fiche 9: CV-ketel	De CV-ketel (dichtingen, isolerend materiaal) is niet asbestverdacht. Bouwjaar 2023	Plan 1.5: Gelijkvloers kopie
Fiche 10: Kit aan de ramen	De kit aan de ramen is niet asbestverdacht.	Plan 1.3: Verdieping Plan 1.5: Gelijkvloers kopie
Fiche 11: Dakbedekking plat dak	De dakbedekking (EPDM) is niet asbestverdacht. Het is niet uitgesloten dat de EPDM werd gelegd op bestaande, mogelijk asbestverdachte roofing. Bij werken, laat dit controleren.	Plan 1.1: Hoofdgebouw plan Plan 2.1: Afdak plan
