Asbestinventarisattest

Mollemstraat 16, 1600 Sint-Pieters-Leeuw

Attestnummer : **20260115-000419.000**
Uitgegeven op : **15.01.2026**
Geldig tot : **15.01.2036**

Asbestveilig (maar niet asbestvrij)

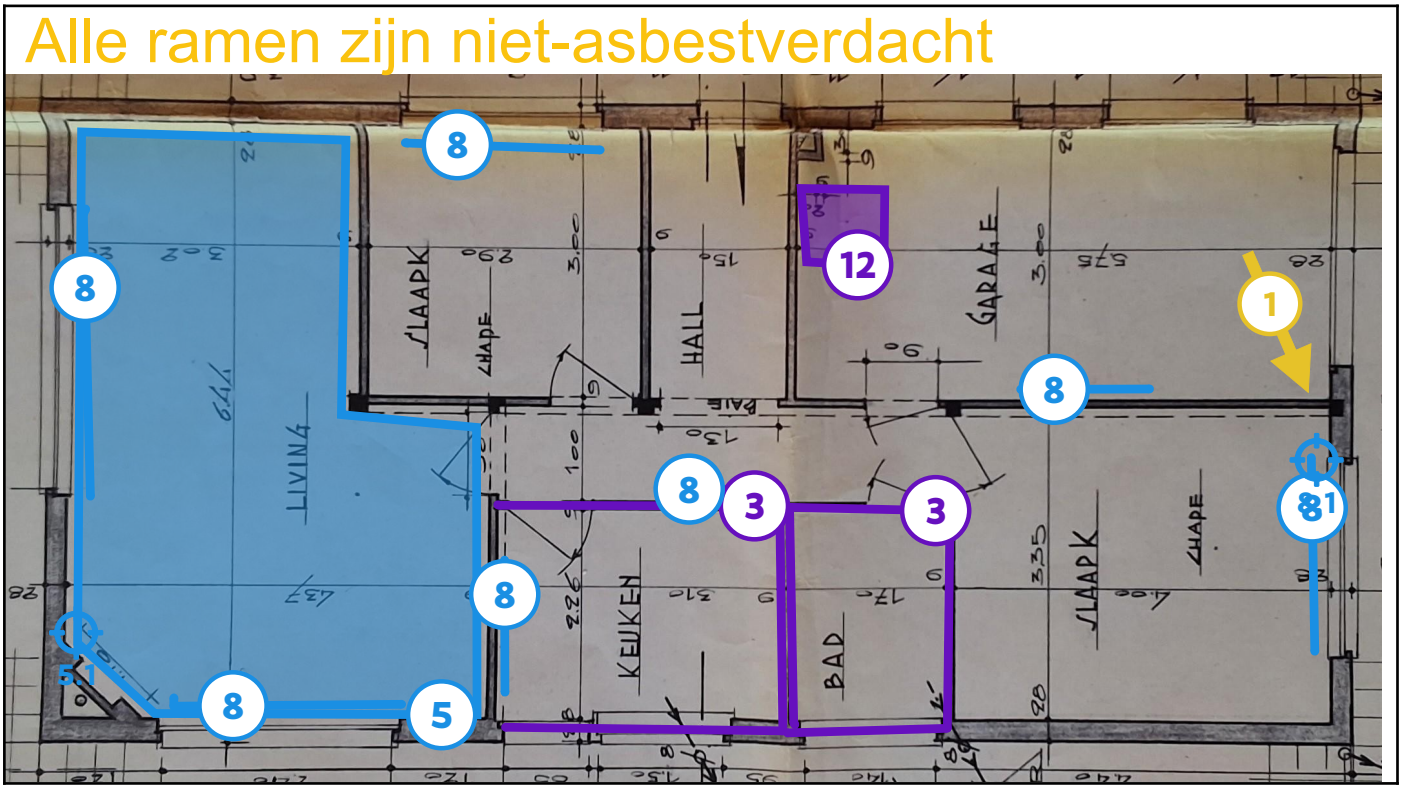
Plan 1.1: Gelijkvloers

Beschrijving	Type	Actie
1. Bakeliet electriciteitsteller	Asbestmateriaal	Zorgvuldig beheren
3. Faiencetegels (lijm)	Advies	-
5. Vinylzeil living	Geen asbest	-
5.1 Code: HY-M006	Puntmonster	-
8. Pakking radiatoren	Geen asbest	-
8.1 Code: HY-M004	Puntmonster	-
11. Kit aan de ramen (niet-asbestverdacht)	Overige ruimte of materiaal	-
12. CV-ketel (niet verdacht)	Overige ruimte of materiaal	-

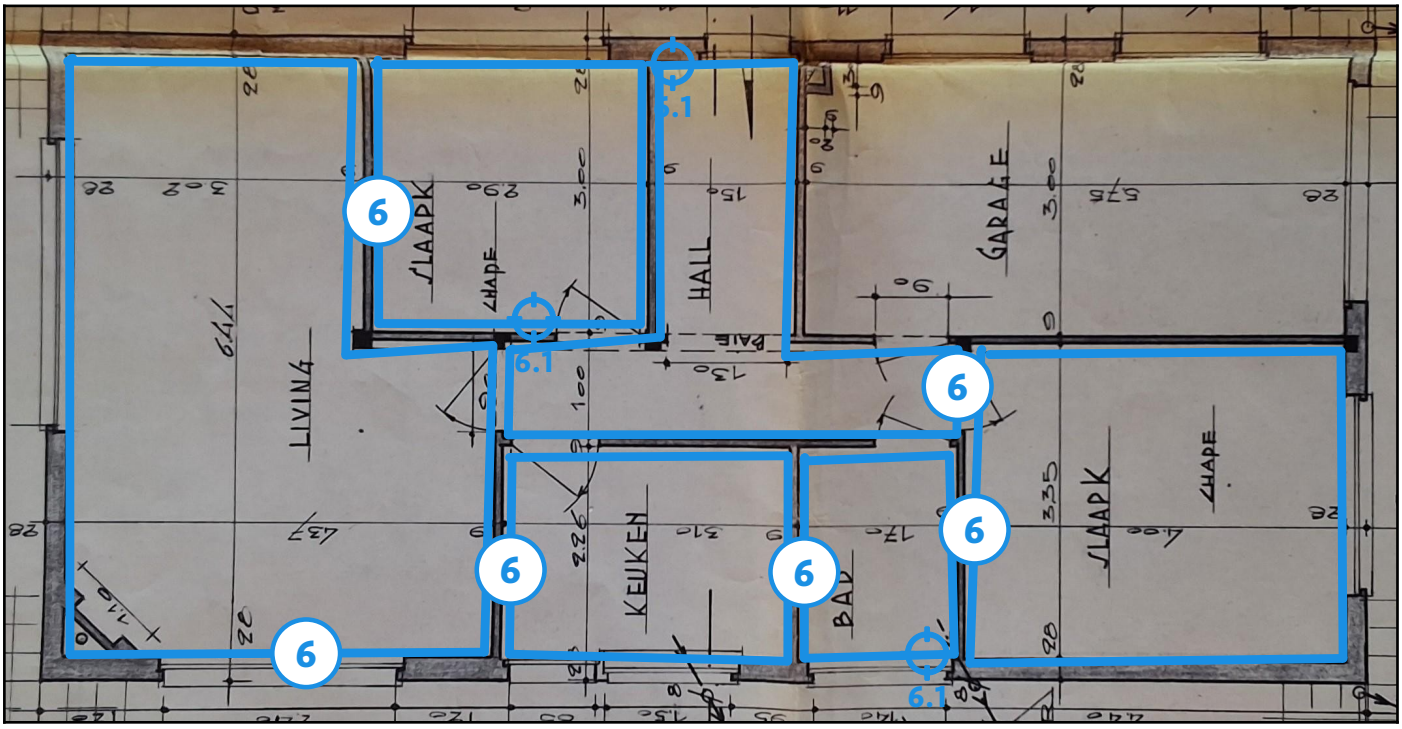
Plan 1.2: Gelijkvloers (wandpleister)

Beschrijving	Type	Actie
6. Pleisterwerk wanden	Geen asbest	-
6.1 Code: HY-M001	Mengmonster	-

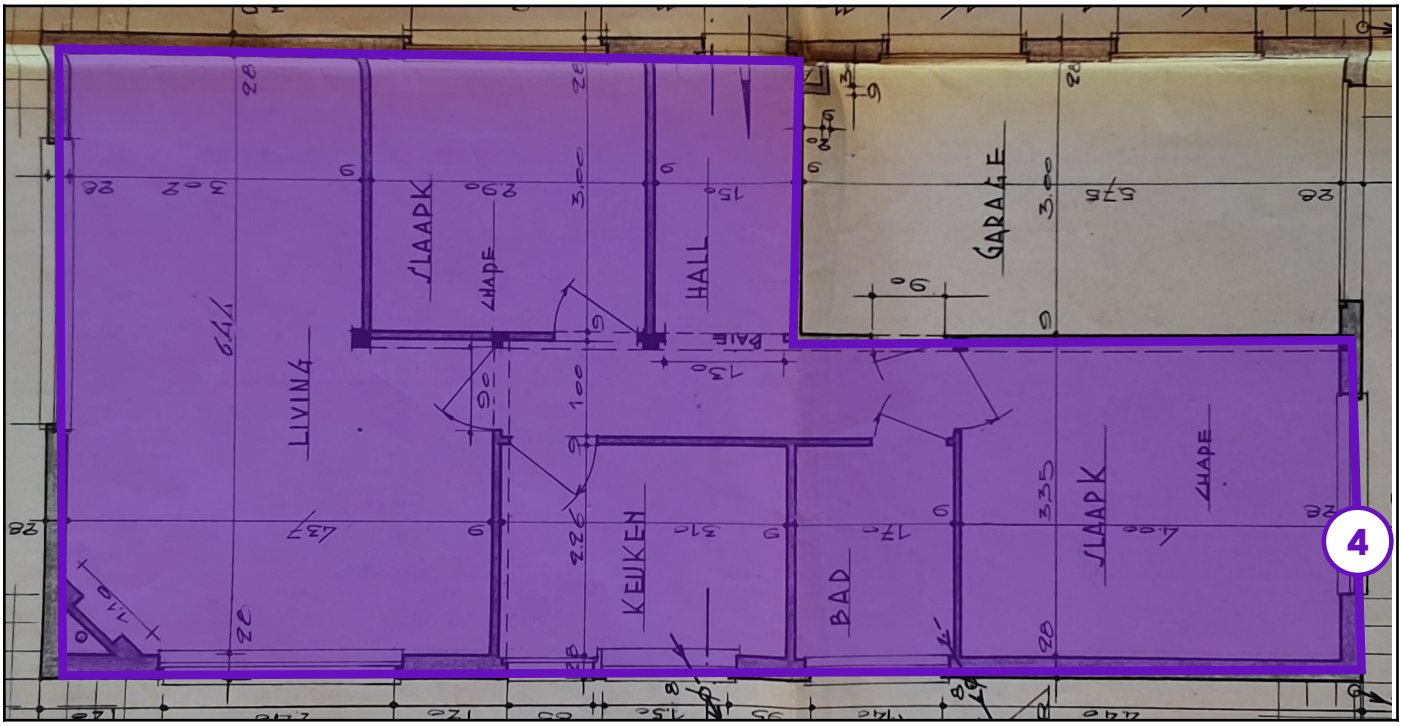
Plan 1.3: Gelijkvloers (plafondpleister)

Beschrijving	Type	Actie
4. Plafonds bestaande uit voorzetpanelen	Advies	-

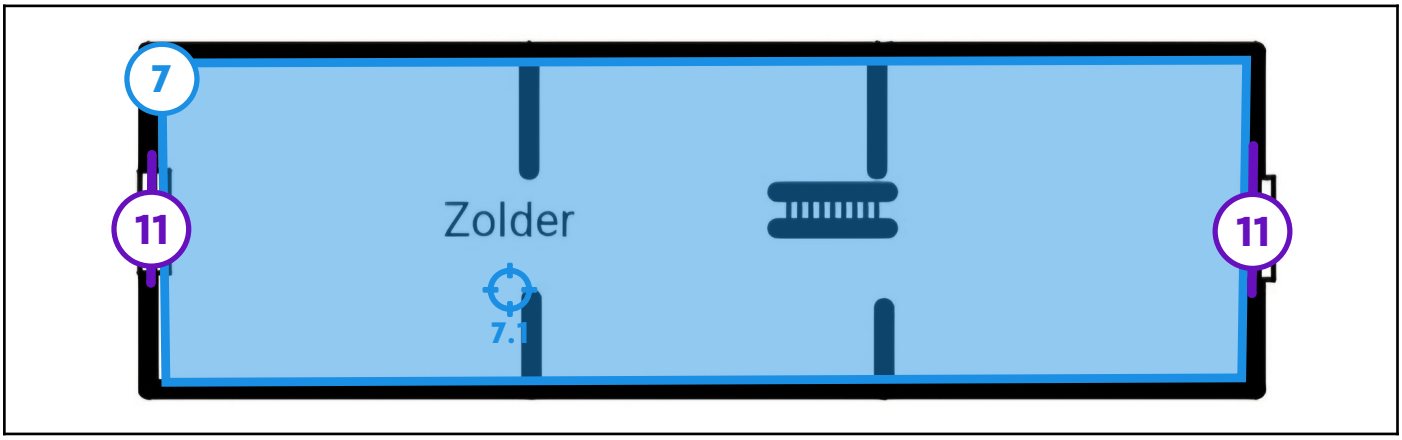
Plan 1.4: Zolder

Beschrijving	Type	Actie
7. Vinylzeil zolder	Geen asbest	-
7.1 Code: HY-M005	Puntmonster	-
11. Kit aan de ramen (niet-asbestverdacht)	Overige ruimte of materiaal	-

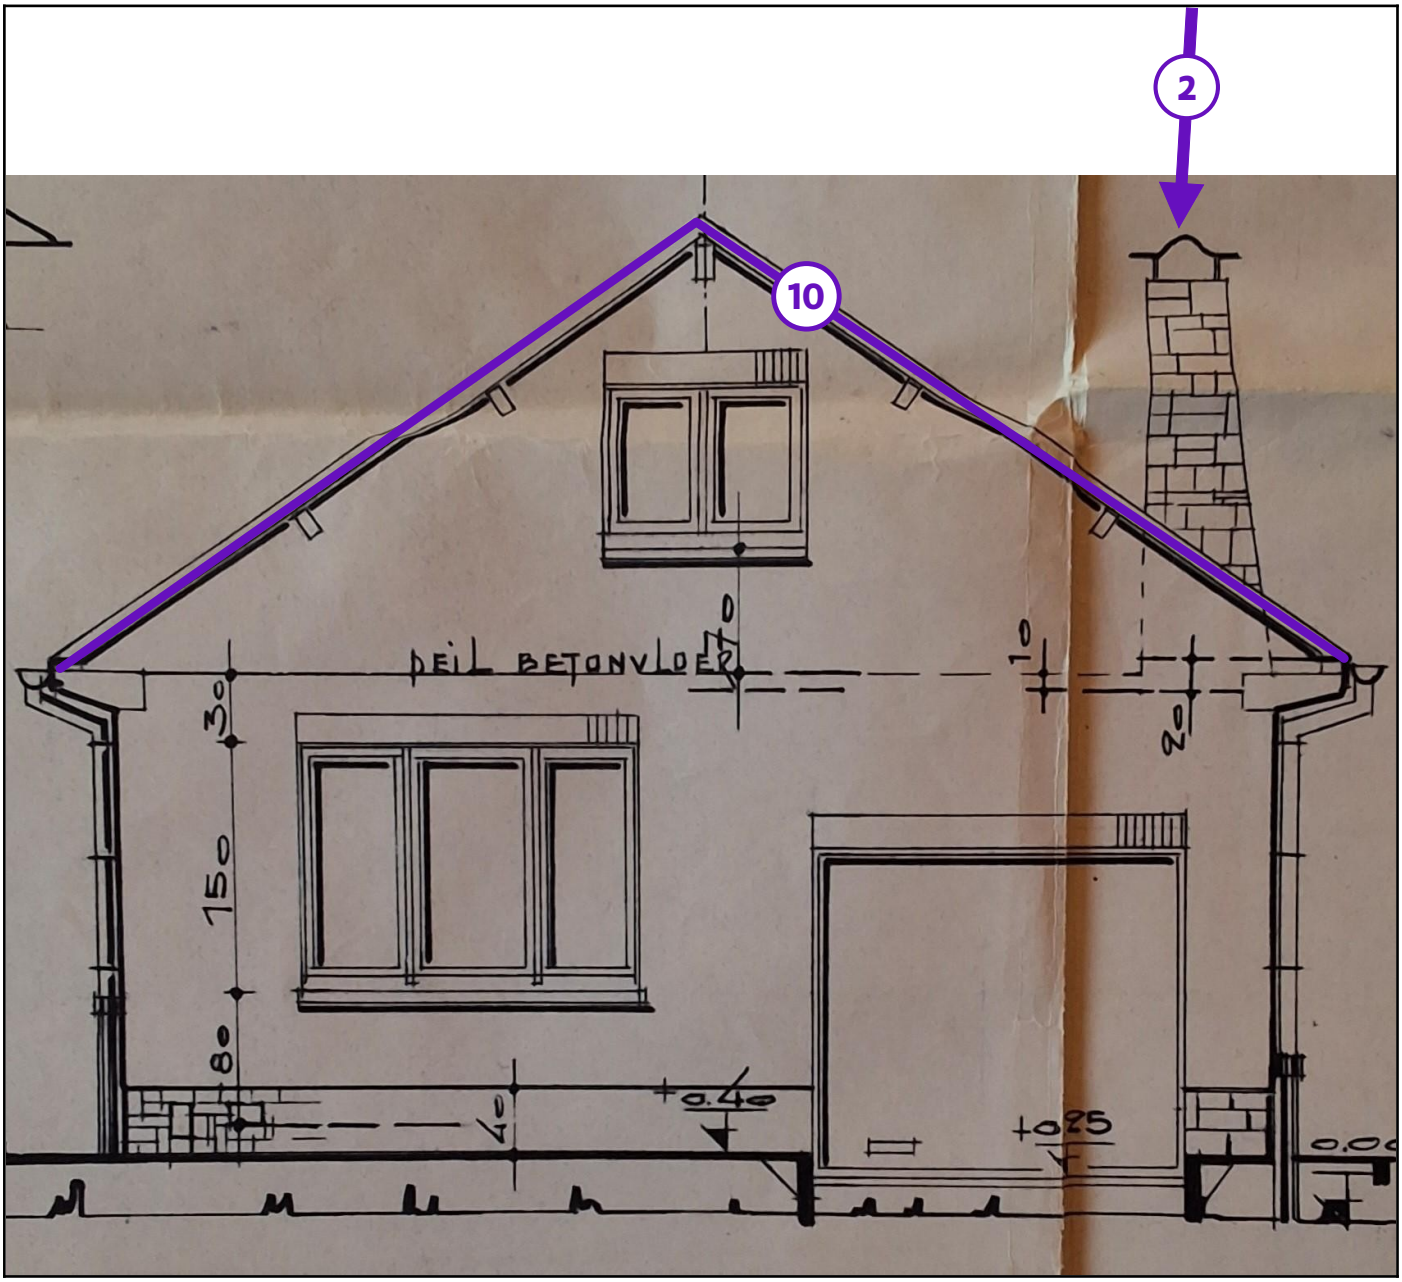
Plan 1.5: Voorgevel

Beschrijving	Type	Actie
2. Schouw	Beperking	-
10. Dakbedekking bestaande uit pannen (niet verdacht)	Overige ruimte of materiaal	-

Uitleg van de asbestdeskundige: De schouw bevat binnenin mogelijk een asbestcement rookgaskanaal. Laat dit onderzoeken bij eventuele werken.

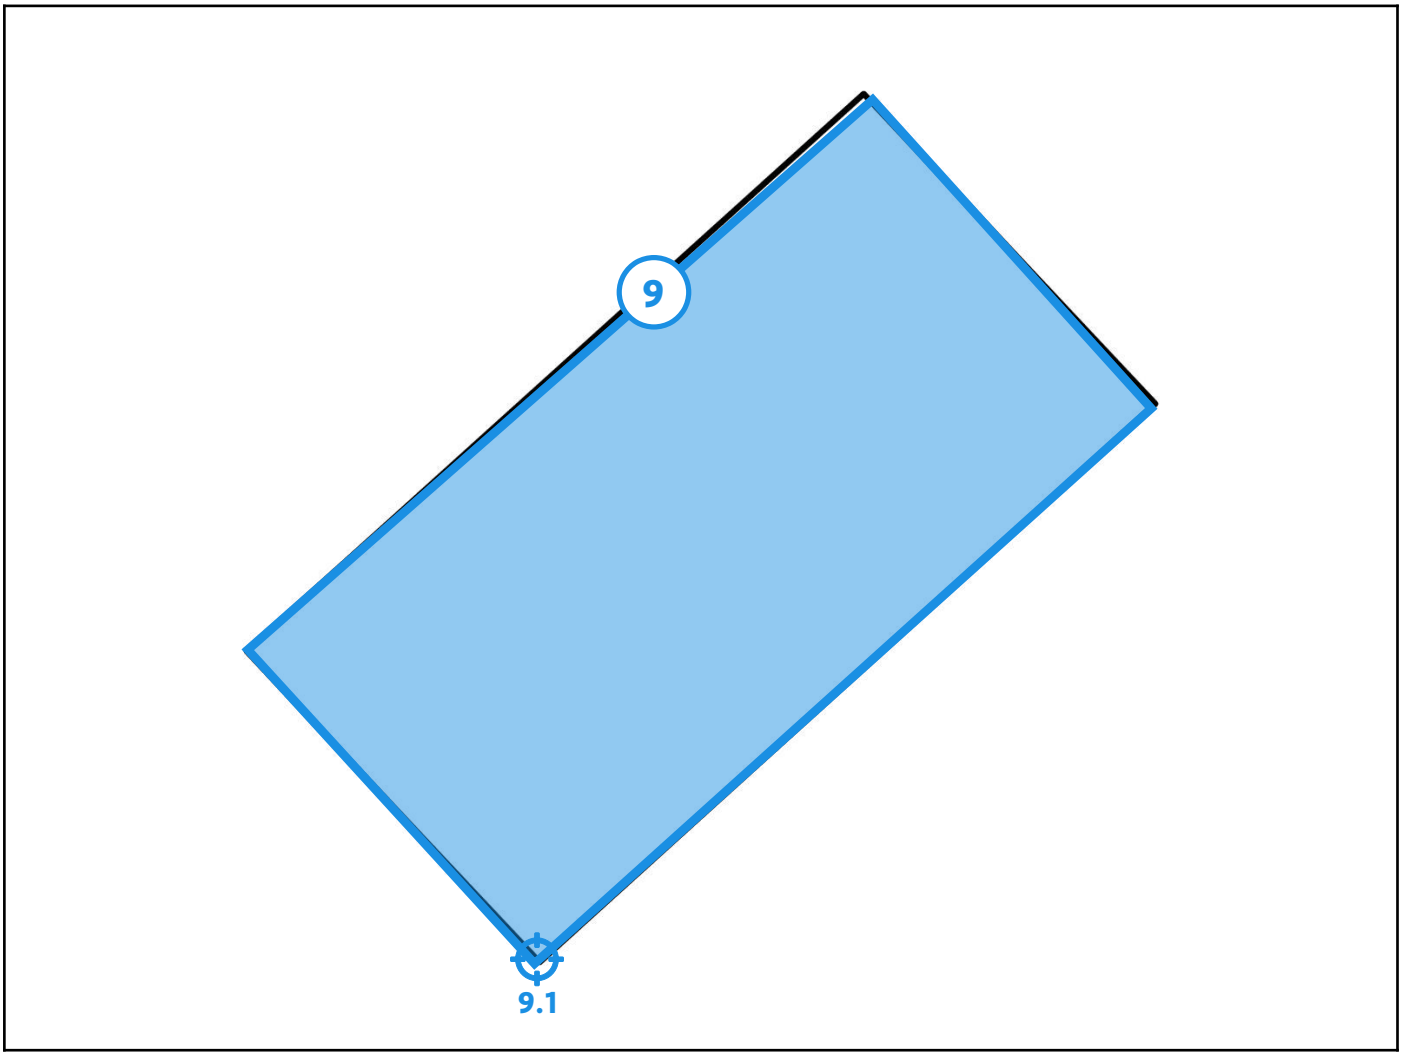
Plan 2.1: Tuinhuis plan

Beschrijving	Type	Actie
9. Dak tuinhuis bestaande uit bitumineuze golfplaten	Geen asbest	-
9.1 Code: HY-M003	Puntmonster	-

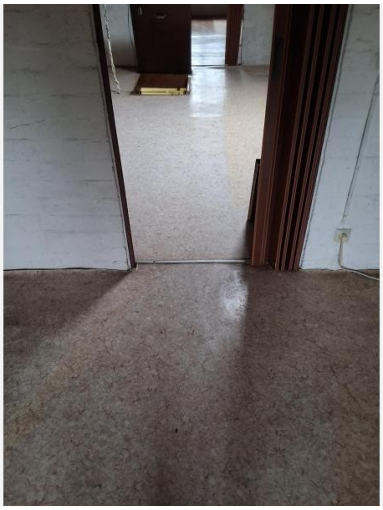
Fiche 7: Vinylzeil zolder

Geen asbest

#	Type	Referentie	Resultaat
7.1	Puntmonster	HY-M005	Geen asbest
