Asbestinventarisattest

Gasthuisstraat 151, 9200 Dendermonde

Attestnummer : **20240507-000429.000**
Uitgegeven op : **07.05.2024**
Geldig tot : **Onbeperkt** (er werden geen asbestmaterialen aangetroffen)

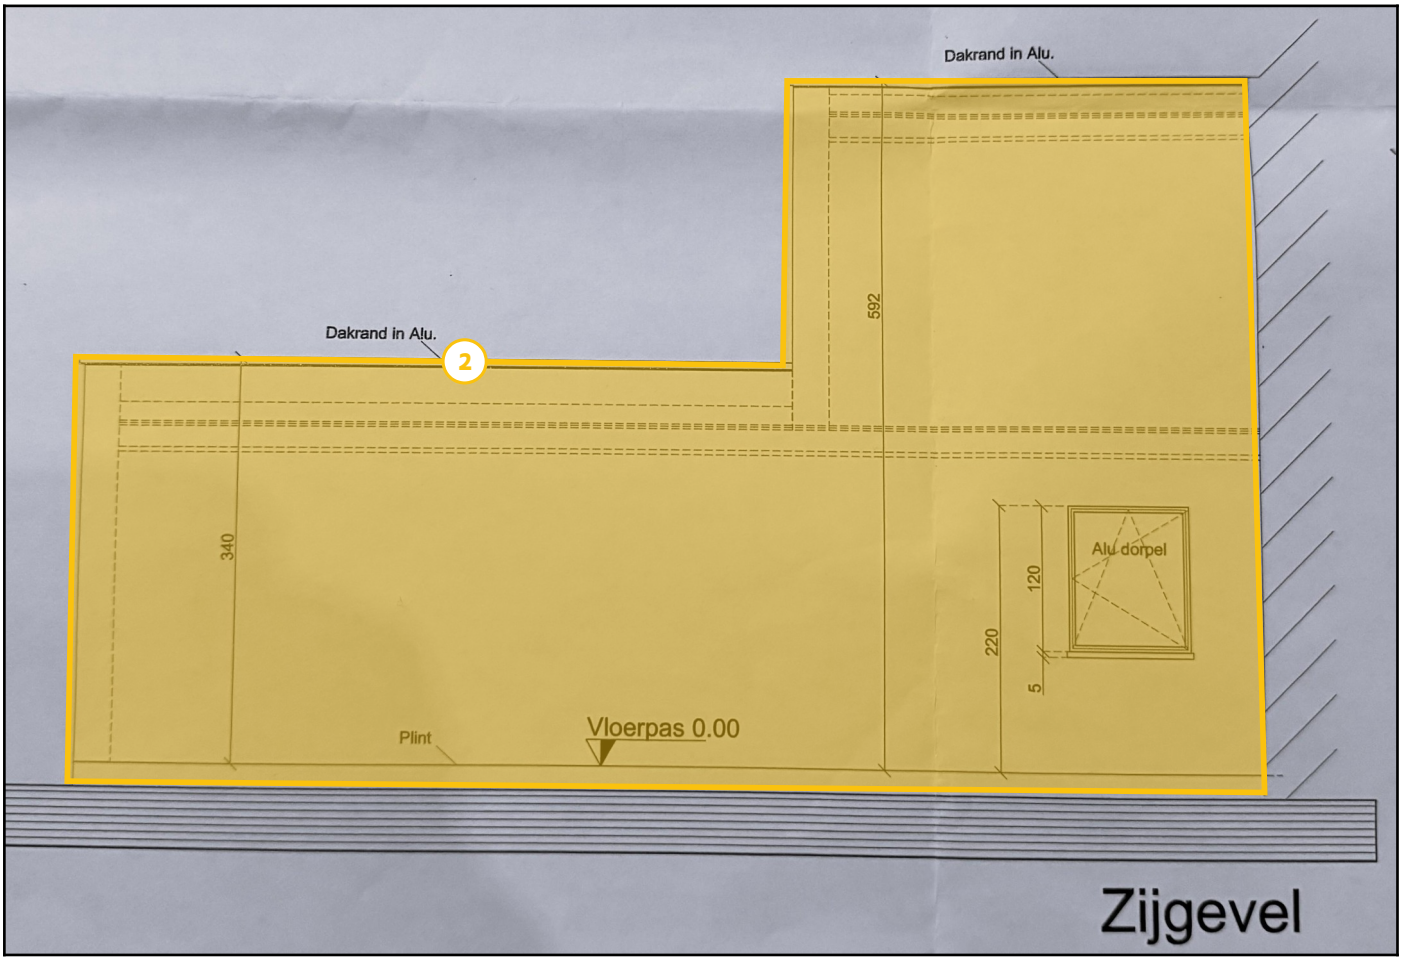
Plan 1.1: Zijgevel NIEUW

Beschrijving	Type	Actie
2. Achterbouw woning (met vergunning)	Uitsluiting	-

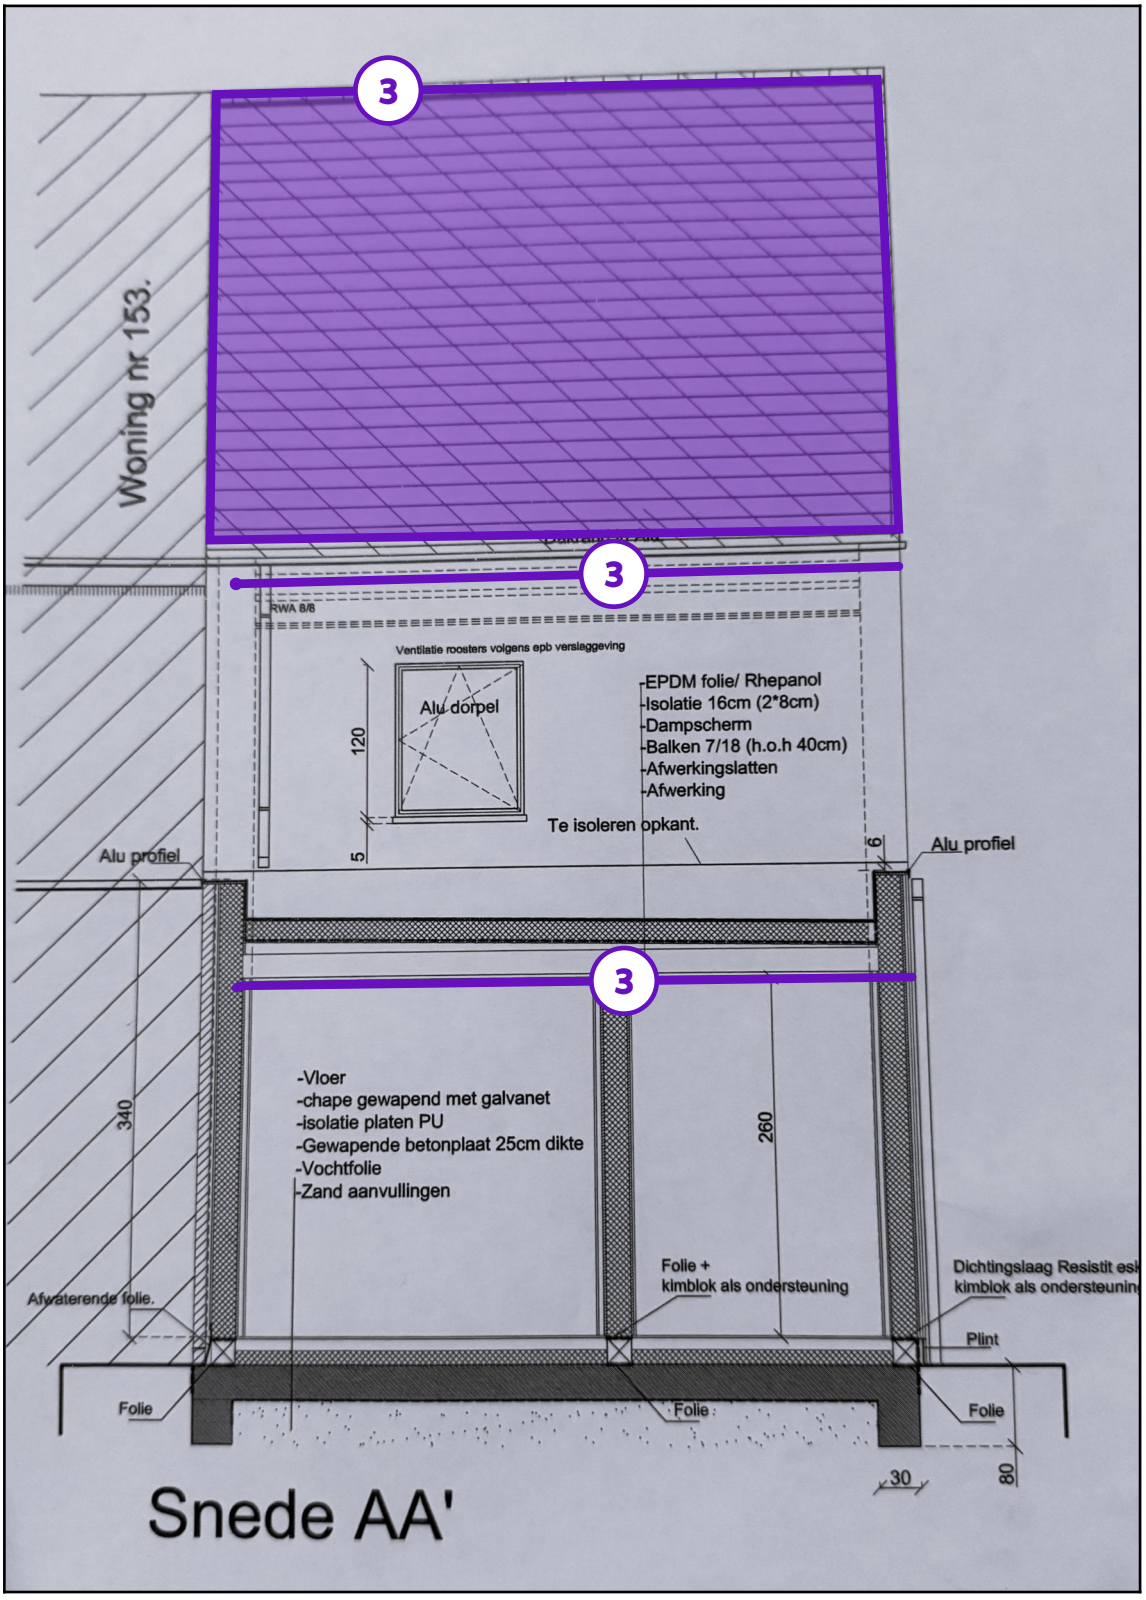
Plan 1.3: Dwarsdoorsnede

3. Plafondafwerking	Advies	-

Alle plafonds in de volledige woning zijn afgewerkt door middel van pleisterplaten type Gyproc, houten panelen/platen en/of kunststof materiaal. Het is echter niet waarneembaar of er zich onder deze toepassing nog andere toepassingen bevinden conform de richtlijnen voor een niet-destructief onderzoek

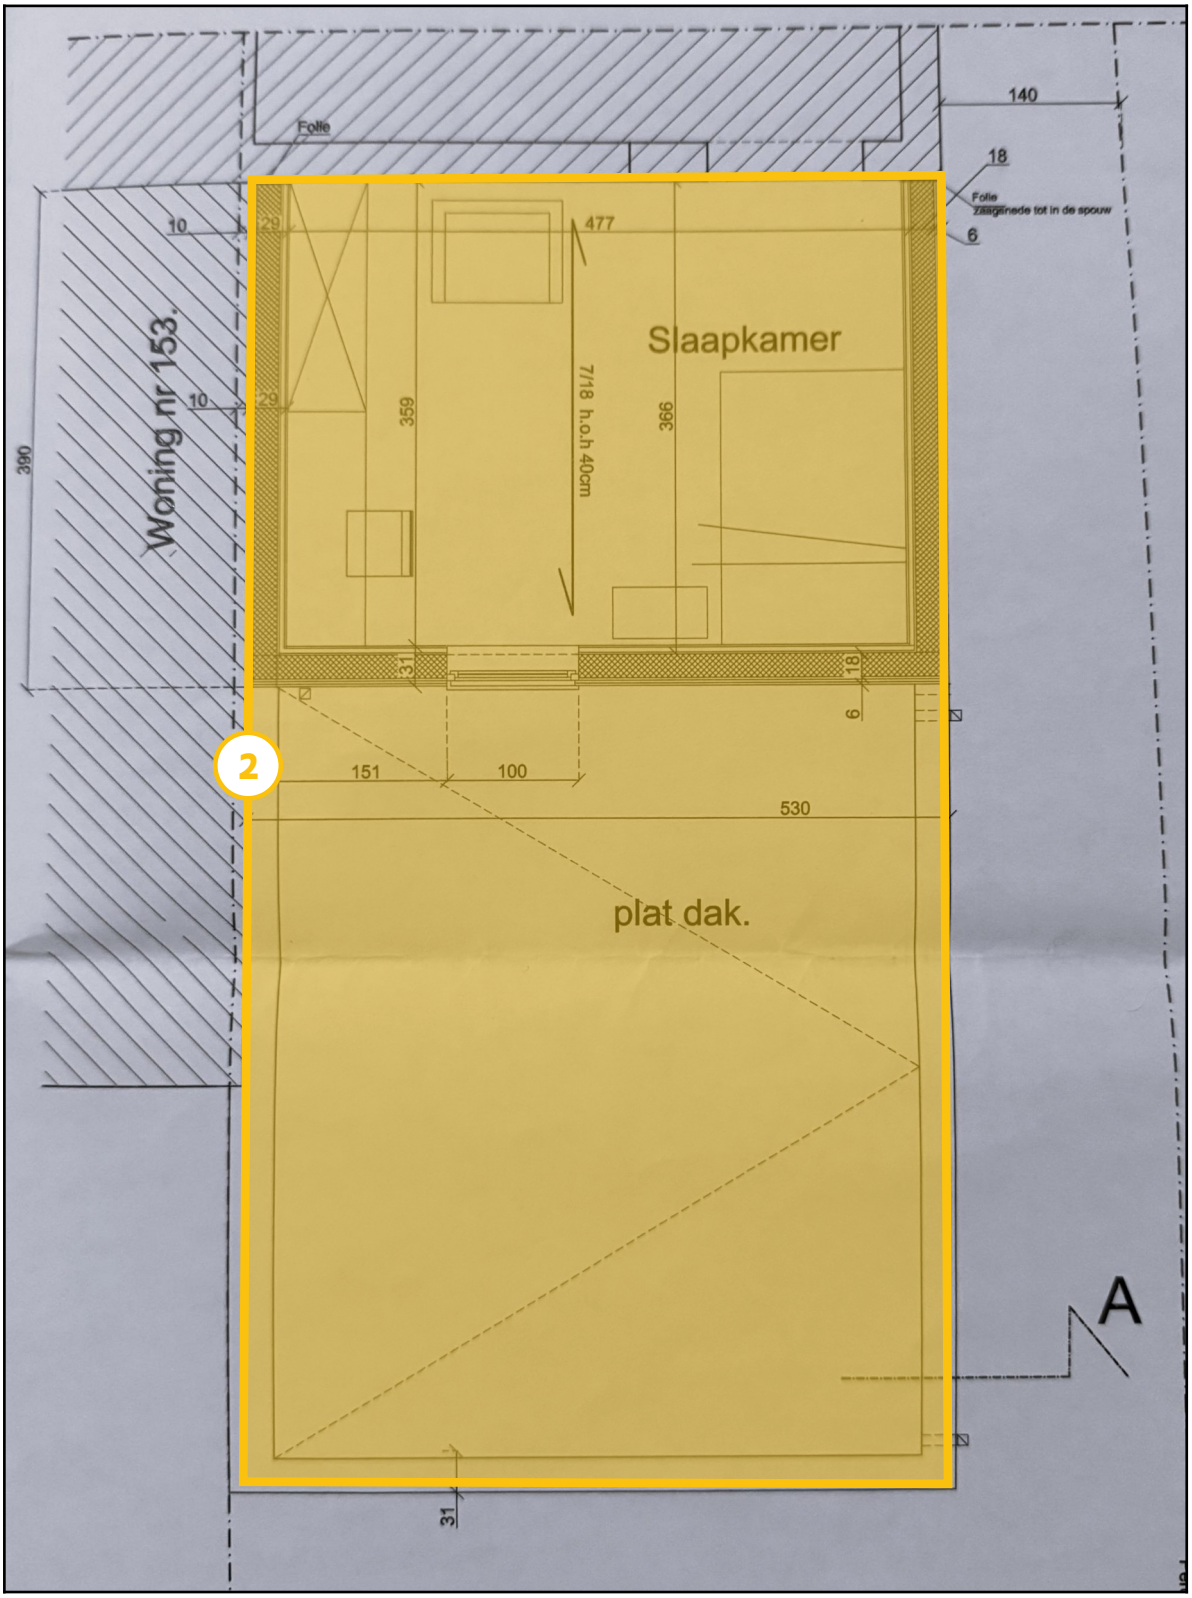
Plan 1.4: Verdieping V+1 NIEUW

2. Achterbouw woning (met vergunning)	Uitsluiting	-

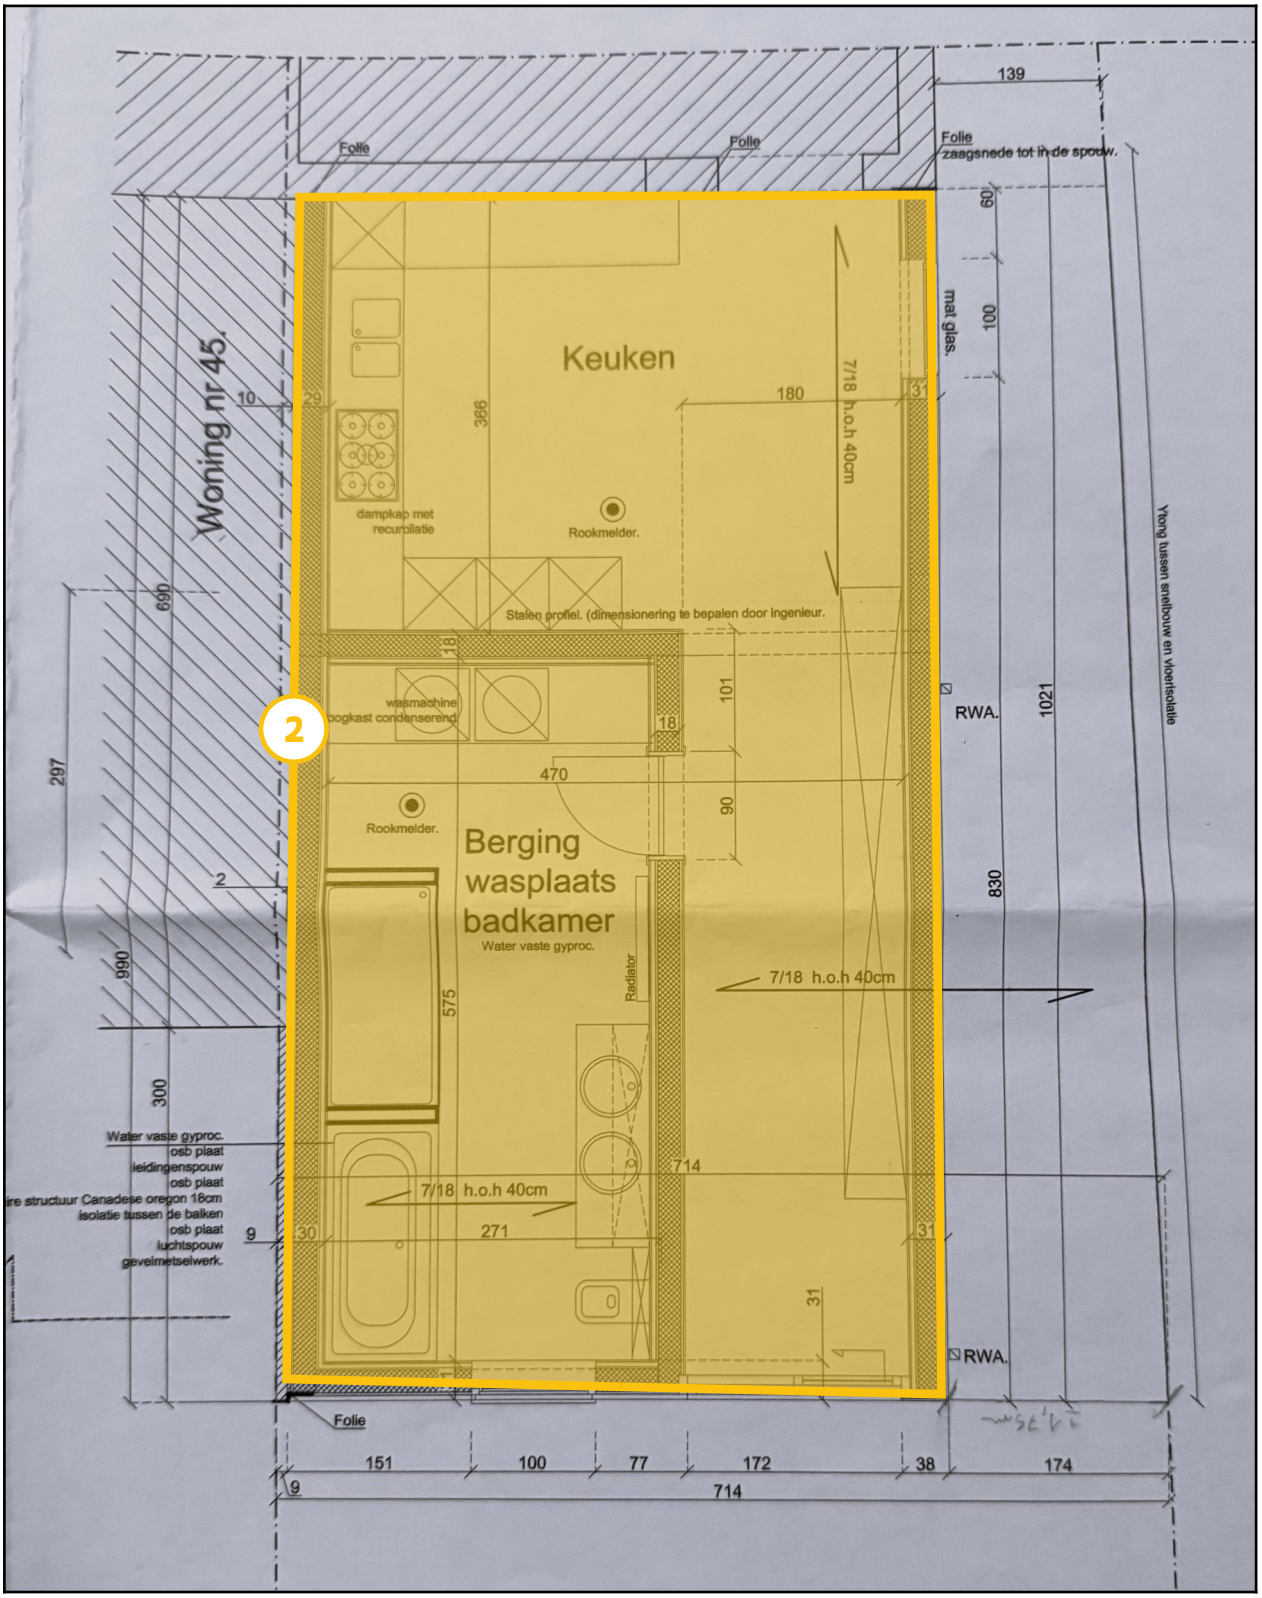
Plan 1.5: Verdieping V0 NIEUW

2. Achterbouw woning (met vergunning)	Uitsluiting	-

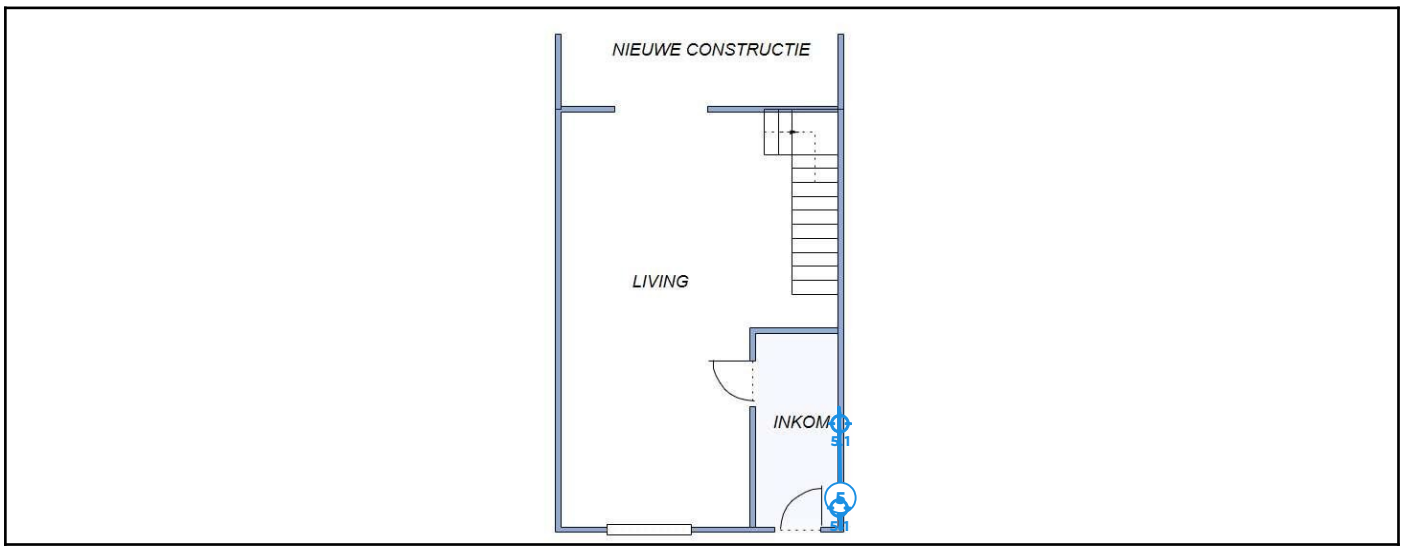
Plan 1.6: Verdieping V0 OUD

Beschrijving	Type	Actie
5. Muurpleister	Geen asbest	-
5.1 Code: Ahst01	Mengmonster	-

#	Type	Referentie	Resultaat
5.1	Mengmonster	Ahst01	Geen asbest

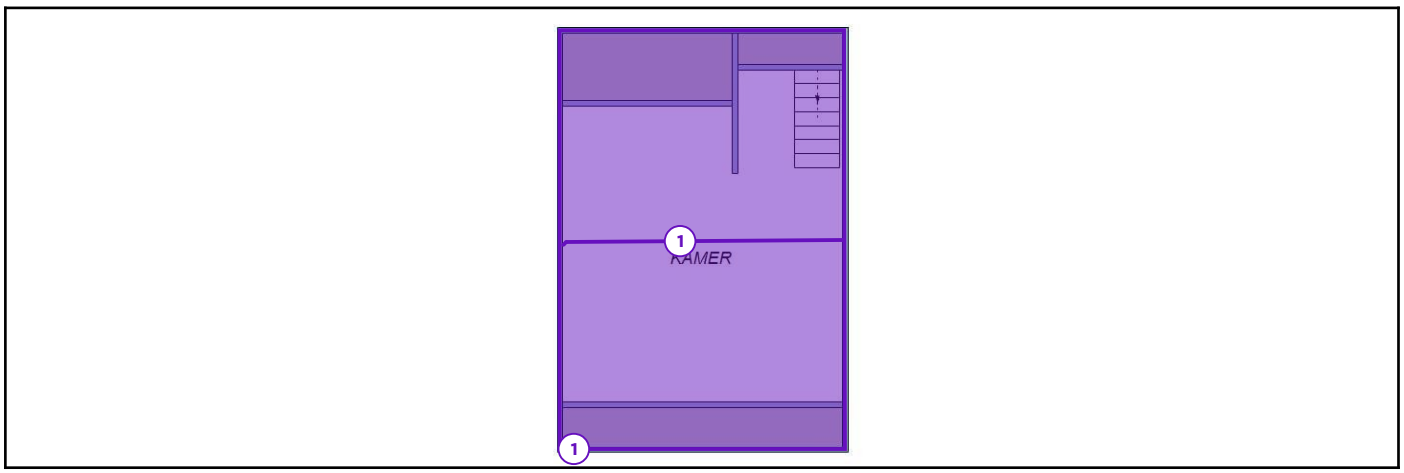
Plan 1.8: Verdieping V+2 OUD

Beschrijving	Type	Actie
1. Onderdak hoofdgebouw	Beperking	-

Reden: Het te onderzoeken materiaal situeert zich hoger dan 3,50 m te rekenen vanaf een veilige ondergrond

Uitleg van de asbestdeskundige: Wij kunnen binnen de huidige opdracht en conform het MB met het inspectieprotocol geen controle uitvoeren of er een onderdak aanwezig is en/of dit inspecteren en identificeren. Er is namelijk geen mogelijkheid om de waarneming uit te voeren vanop een veilige ondergrond met een maximale hoogte van 3.5 meter zoals opgenomen in de wetgeving. Tevens is de dakbedekking uitgewerkt met prefab metalen constructieplaten en is de binnenzijde van de zolderverdieping volledig en luchtdicht afgewerkt met houten panelen. De aanwezigheid van een onderdak blijft eventueel nog te verifiëren bij latere handelingen aan of renovaties van deze toepassing.

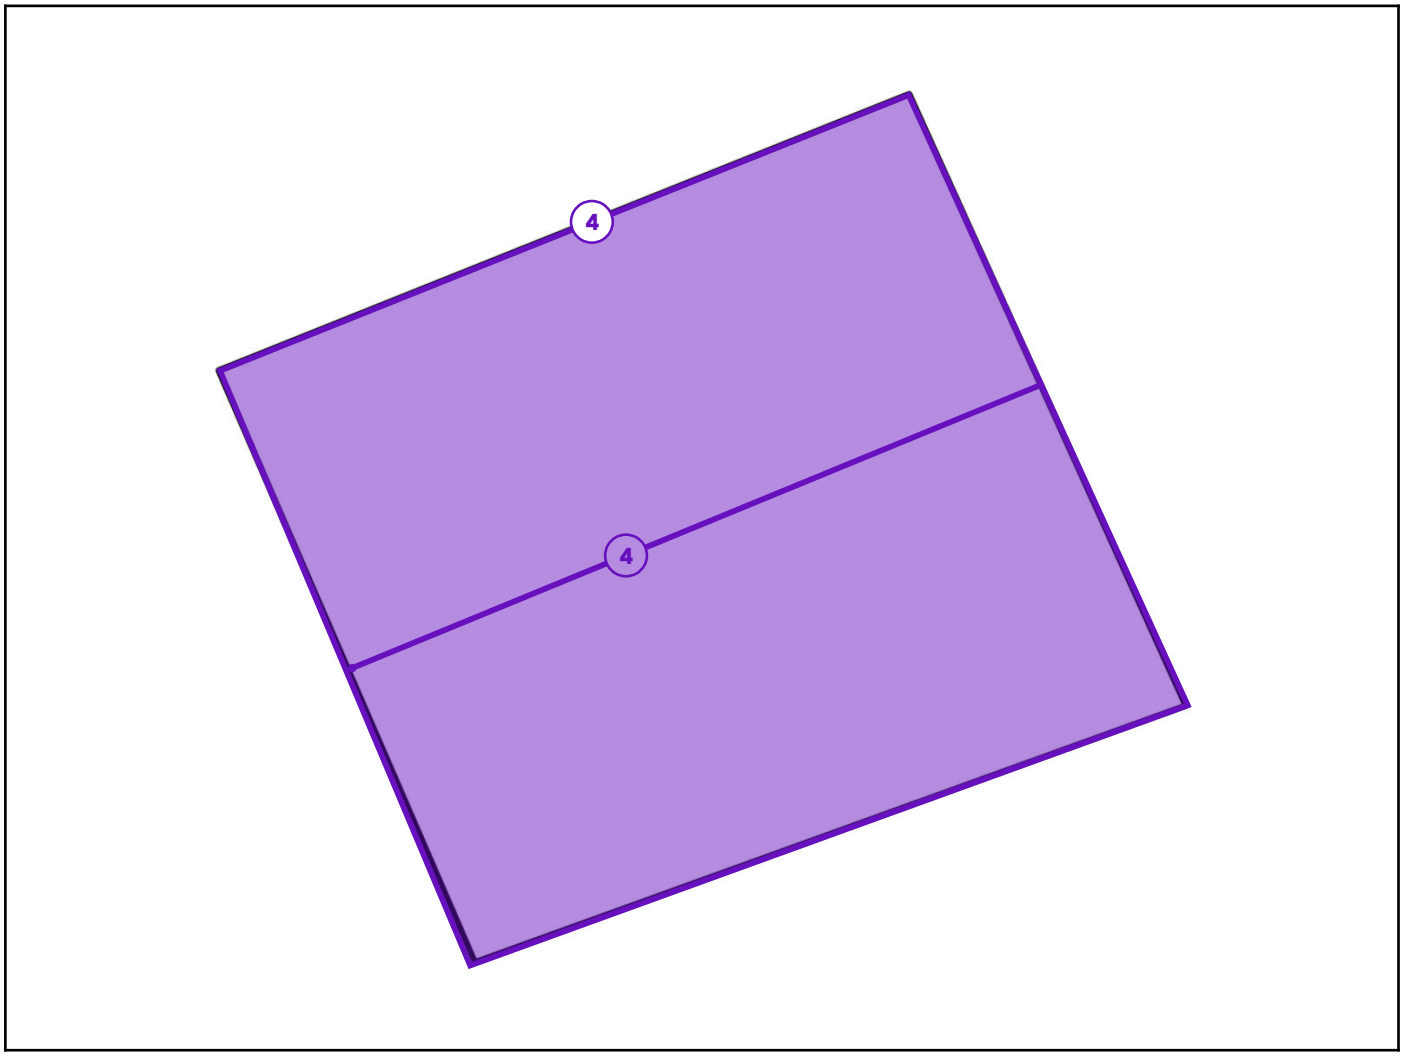
Plan 2.1: Tuinberging plan

Beschrijving	Type	Actie
4. Tuinberging	Advies	-

De tuinberging bestaat uit een houten constructie met een dakbedekking uit PVC golfplaten.

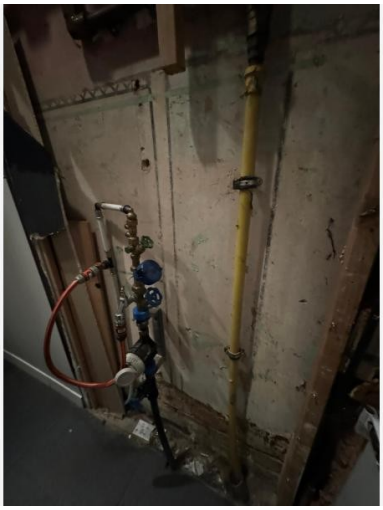
Fiche 5: Muurpleister

Geen asbest

Beschrijving	Muurpleister
Omgeving	Binnen
Primaire drager	Binnenwand
Bindmiddel van materiaal	Gips - kalk

Gebondenheid op basis van bindmiddel	Niet-hechtgebonden
Hoeveelheid (oppervlakte - dikte - aantal)	• 10,00 m^2 - 1,00 cm - 1 stuk
Totaal volume	0,10 m^3
Identificatiemethode	Vaststelling met monstername
Destructieve handeling voor identificatie	Nee
Opmerking	De oude smeerpleisterlaag is enkel waarneembaar, identificeerbaar en inspecteerbaar ter hoogte van de elektriciteitskast in de inkomhal. Alle andere binnenwanden van de woning zijn afgewerkt met houten, kunststof en/of pleisterplaten type Gyproc. Het is echter niet waarneembaar of er zich onder deze toepassing nog pleister- en/of andere toepassingen bevinden conform de richtlijnen voor een niet-destructief onderzoek.
