Verslag huishoudelijke elektrische installatie op laagspanning en zeer lage spanning

Referentie: **006-20260310-03**	Datum controle: **10/03/2026**
Keurder: **006**

Eigenaar:	**Onbekend**	EAN-code:	**Onbekend**
Adres installatie:	**Hoogeind 60, 2400 - Mol**	Nummer teller(s):	**6308598**
		Distributienetbeheerder installatie:	**Fluvius**

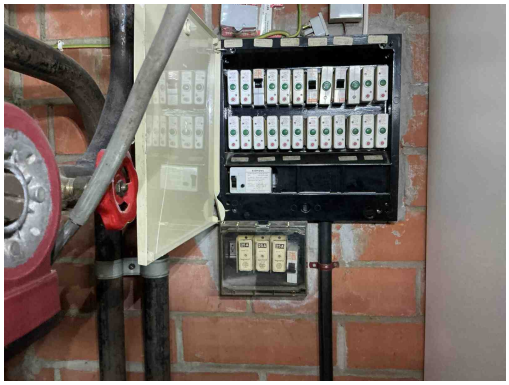
B29 - Het elektrisch verdeelbord in een huishoudelijke ruimte is niet voorzien van een deur (Boek1: 5.3.5.1).
Opmerking: Deur bord2 is beschadigd.

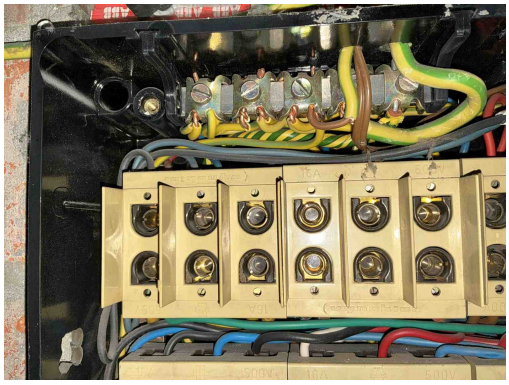
B14 - Abnormale opwarming van de beveiligingen, schakelapparatuur, aansluitklemmen (Boek 1: 4.4.1.1).
Opmerking: Bord2

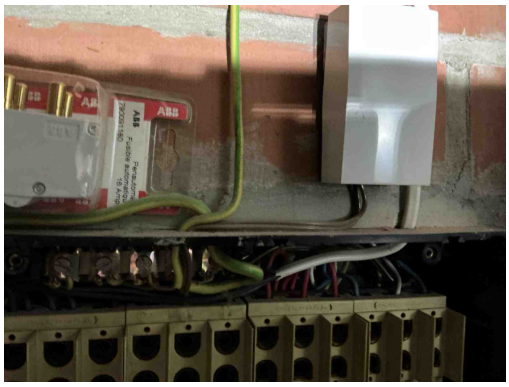
A09 - De isolatie van de aardgeleider en/of beschermingsgeleider is niet gekenmerkt door de geel / groene kleurencombinatie (Boek 1: 5.4.3.3).
Opmerking: Gele draad met geel/groene plakband

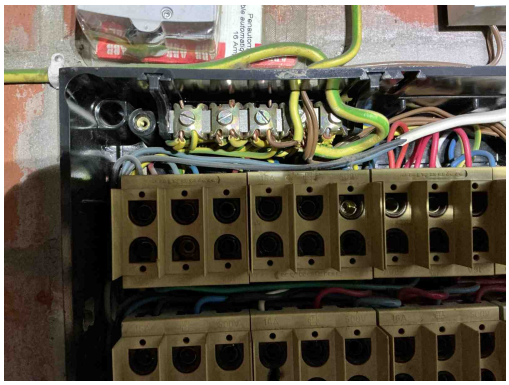
C27 - Het gebruik van geleiders van het type VTLmB (côte-à-côte) is niet toegestaan (Boek 1: 1.4.2.1).
Opmerking: Bord1 en bel

C38 - Het gebruikte kabeltype (snoerkabel) voldoet niet aan de specificaties die van toepassing zijn op voedingsleidingen voor vaste installatie (Boek 1: 1.4.2.1, 5.2.6.2).
Opmerking: Bel

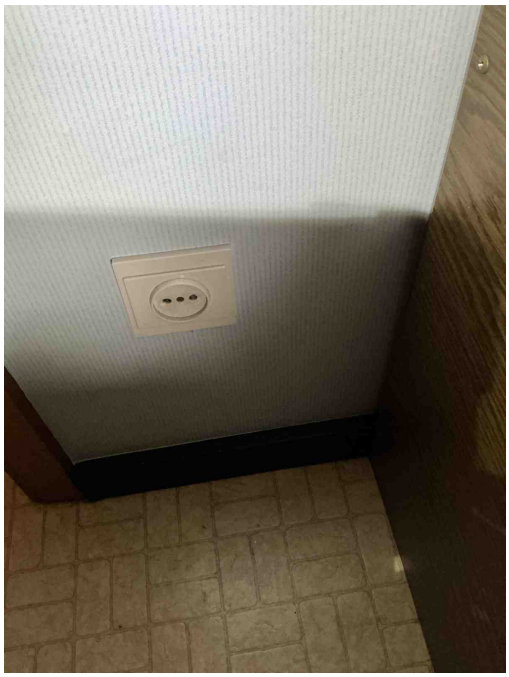
T09 - Bepaalde contactdozen en/of schakelaars zijn beschadigd (Boek 1: 1.4.1.3).
Opmerking: Woonkamer , garage

T11 - De contactdozen waarvan de toegekende stroomsterkte maximaal 16A en de toegekende spanning maximaal 250V bedraagt en niet bedoeld zijn voor de voeding van een of meerdere verbruikstoestellen voor een specifiek doel en niet geplaatst zijn in of op schakel- en verdeelborden, beschikken niet of IPXX-D (incl. gemeenschappelijke delen residentieel geheel) (Boek 1: 4.2.2.3/5.3.5.2).
Opmerking: Cv-ruimte, garage , slaapkamer 2,...

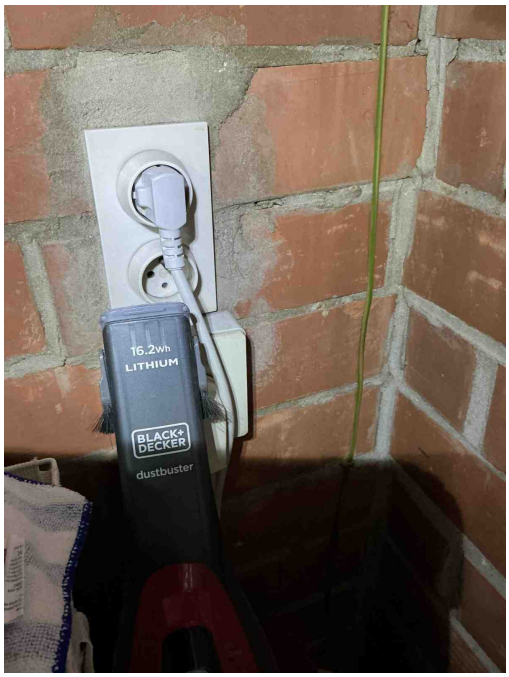
T11 - De contactdozen waarvan de toegekende stroomsterkte maximaal 16A en de toegekende spanning maximaal 250V bedraagt en niet bedoeld zijn voor de voeding van een of meerdere verbruikstoestellen voor een specifiek doel en niet geplaatst zijn in of op schakel- en verdeelborden, beschikken niet of IPXX-D (incl. gemeenschappelijke delen residentieel geheel) (Boek 1: 4.2.2.3/5.3.5.2).

Opmerking: Cv-ruimte, garage , slaapkamer 2,...

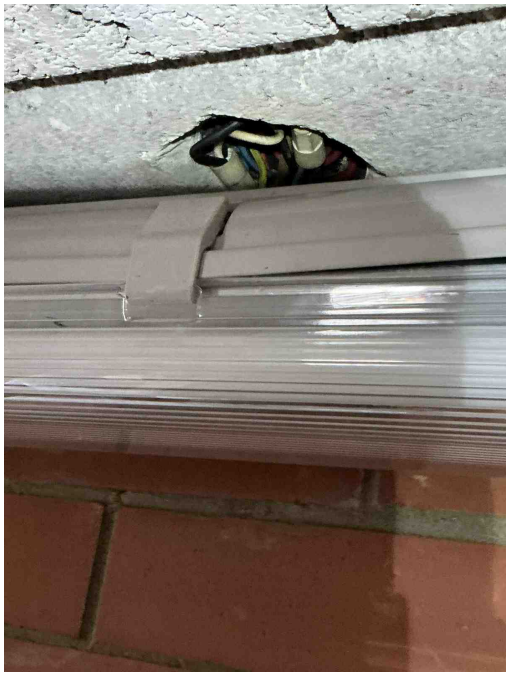
C13 - Onvoldoende bevestiging van de leiding(en) (Boek 1: 5.2.9.5).
Opmerking: Cv-ruimte

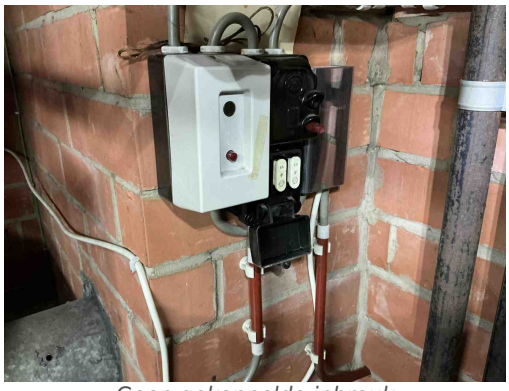
C08 - Stroombanen uitgevoerd door middel van parallel verbonden leidingen mogen geen aftakkingen bevatten (Boek 1: 4.4.3.4).
Opmerking: Garage
