Asbestinventarisattest

Hoogeind 60, 2400 Mol

Attestnummer : **20260316-000325.000**
Uitgegeven op : **16.03.2026**
Geldig tot : **16.03.2036**

Niet-asbestveilig

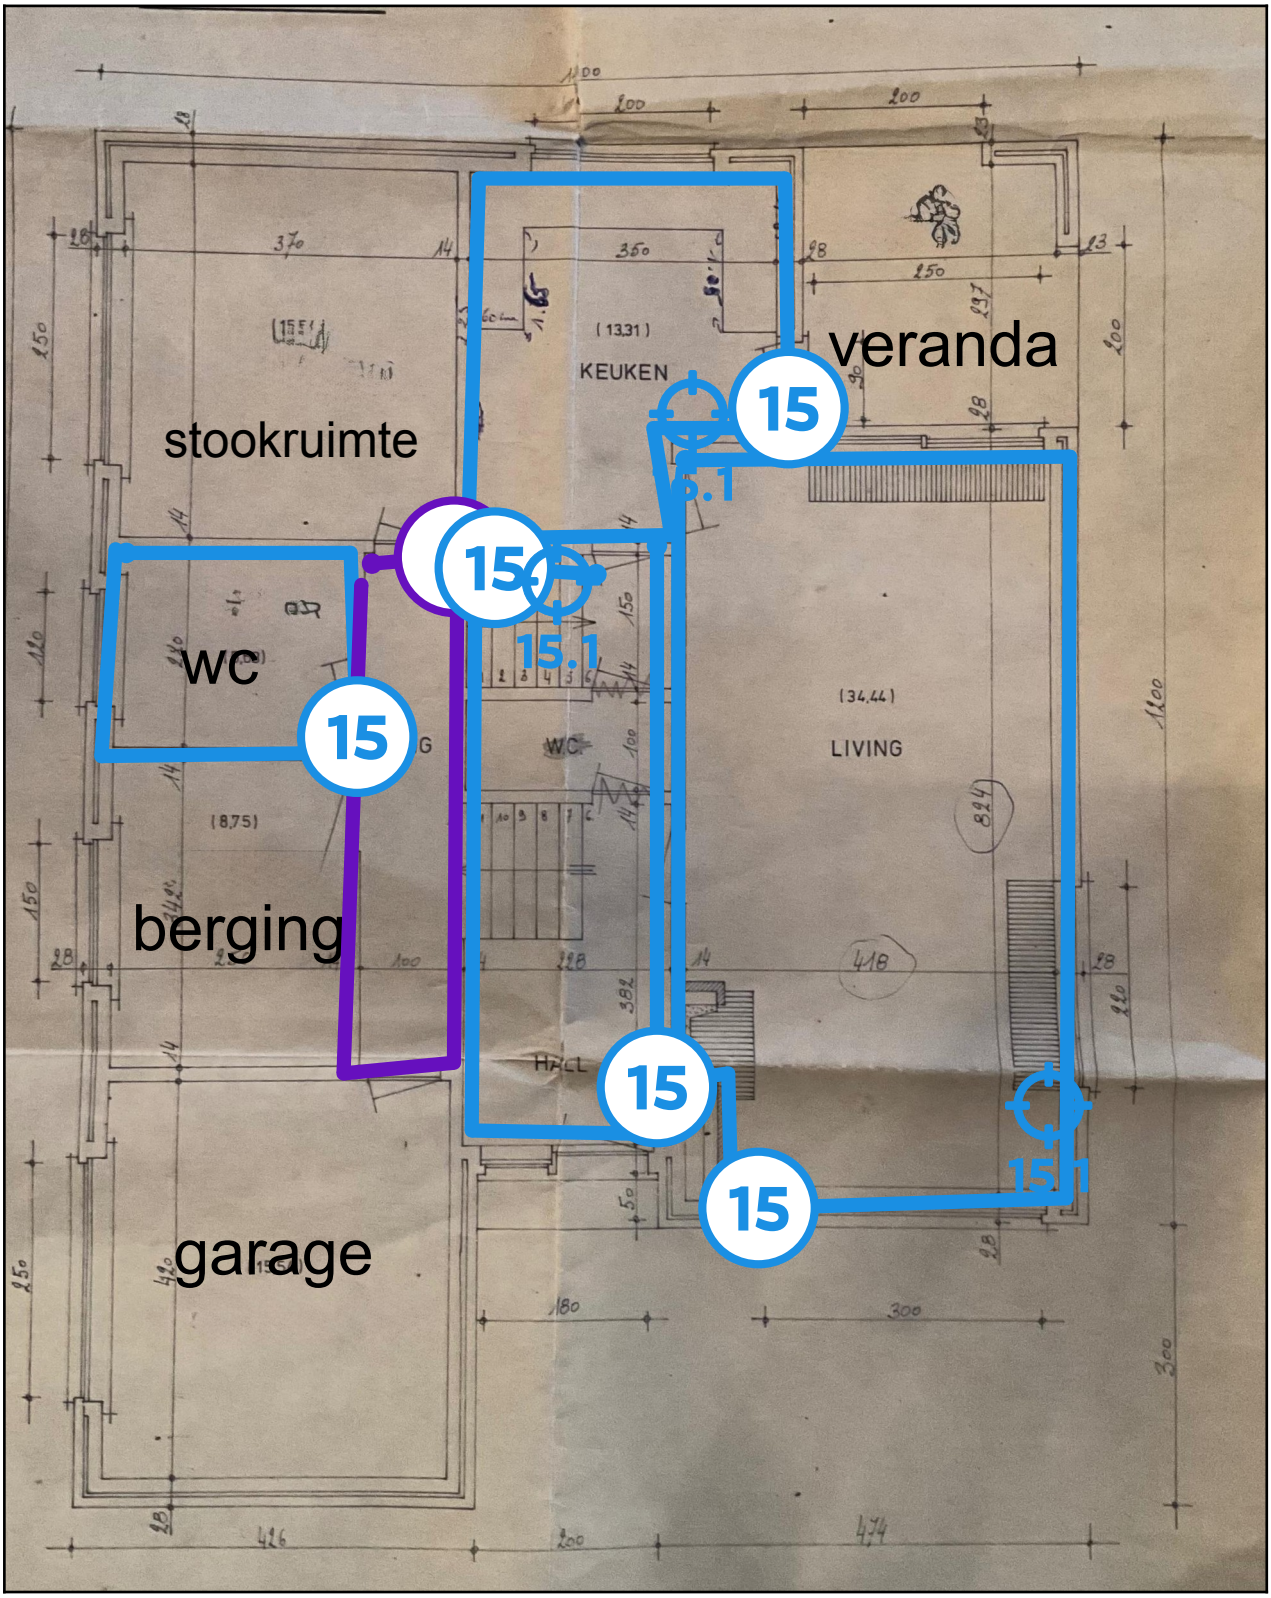
Plan 1.1: plan glvl

9. Valse wanden hal glvl	Advies	-
15. Muurpleister	Geen asbest	-
15.1 Code: 1	Mengmonster	-

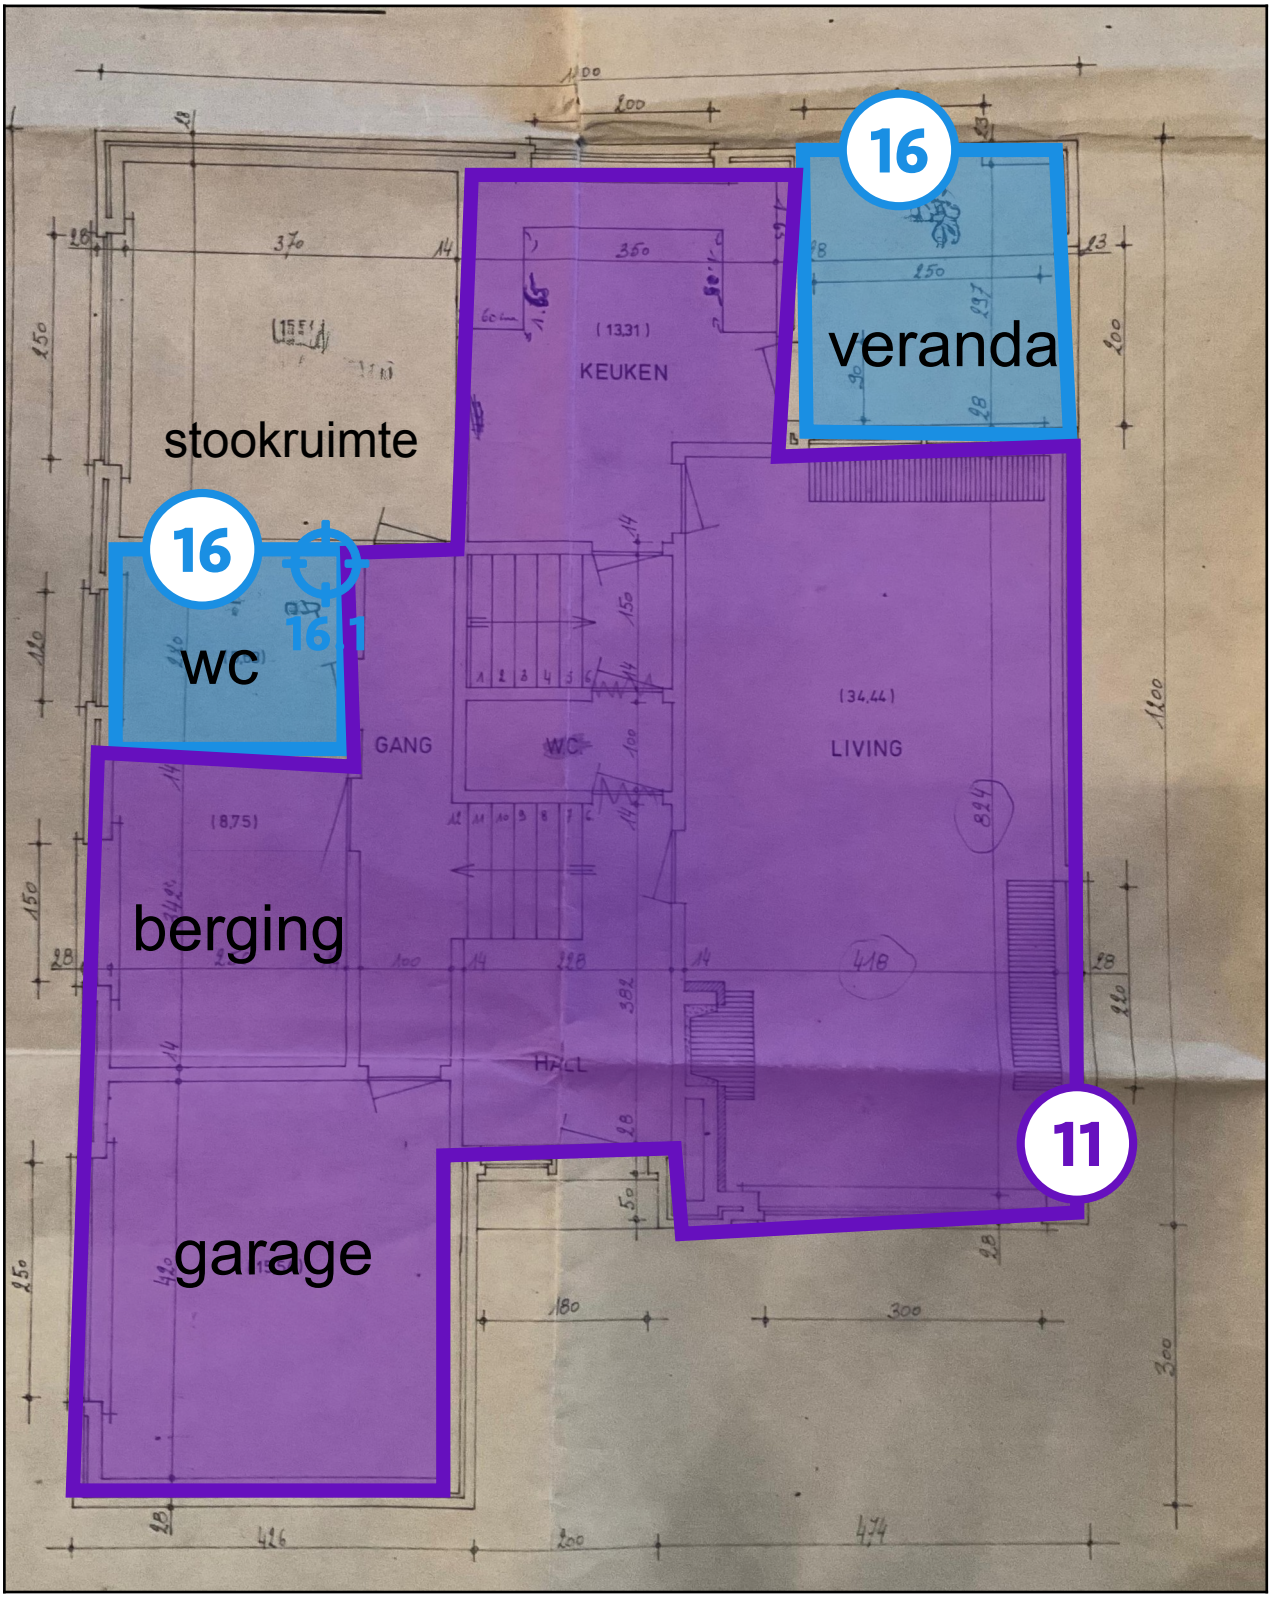
Plan 1.2: plan glvl

11. Valse plafonds	Advies	-
16. Plafondpleister	Geen asbest	-
16.1 Code: 2	Mengmonster	-

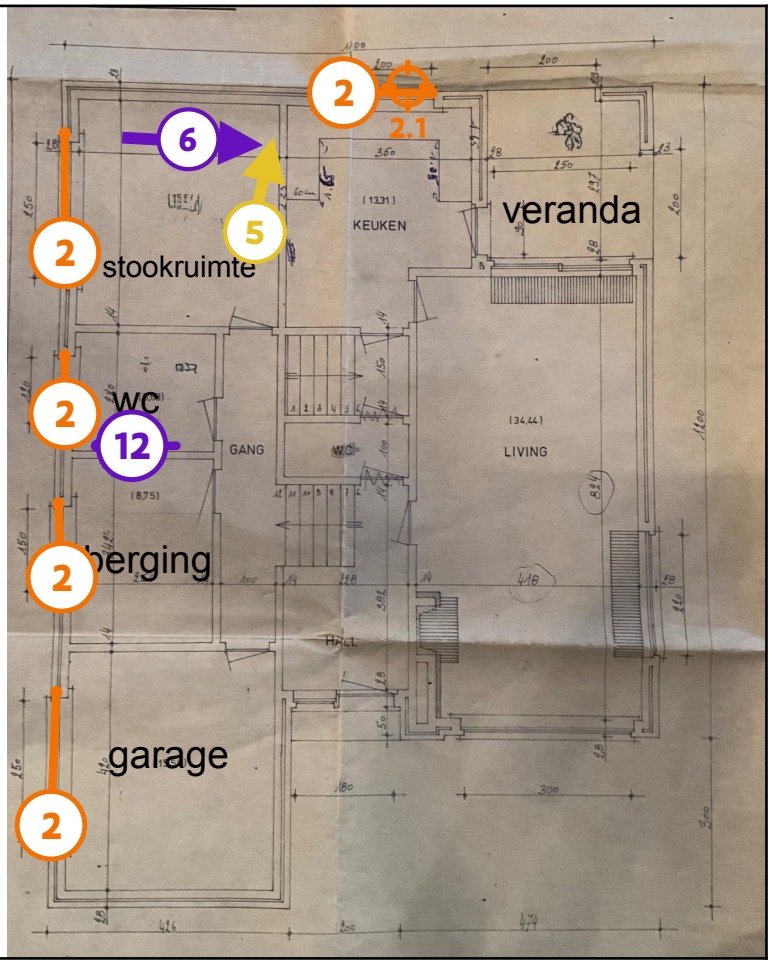
Plan 1.3: plan glvl

Alle radiatoren hebben dezelfde bakelieten knoppen

Beschrijving	Type	Actie
2. Mastiek (met staalname) houten ramen	Asbestmateriaal	Verwijderen
2.1 Code: 4	Puntmonster	-
4. Bakeliet radiatorknoppen woning	Asbestmateriaal	Zorgvuldig beheren
5. Bakeliet schakelaar in stookruimte	Asbestmateriaal	Zorgvuldig beheren
6. CV geen info	Beperking	-
12. Tegellijm WC niet zichtbaar	Advies	-

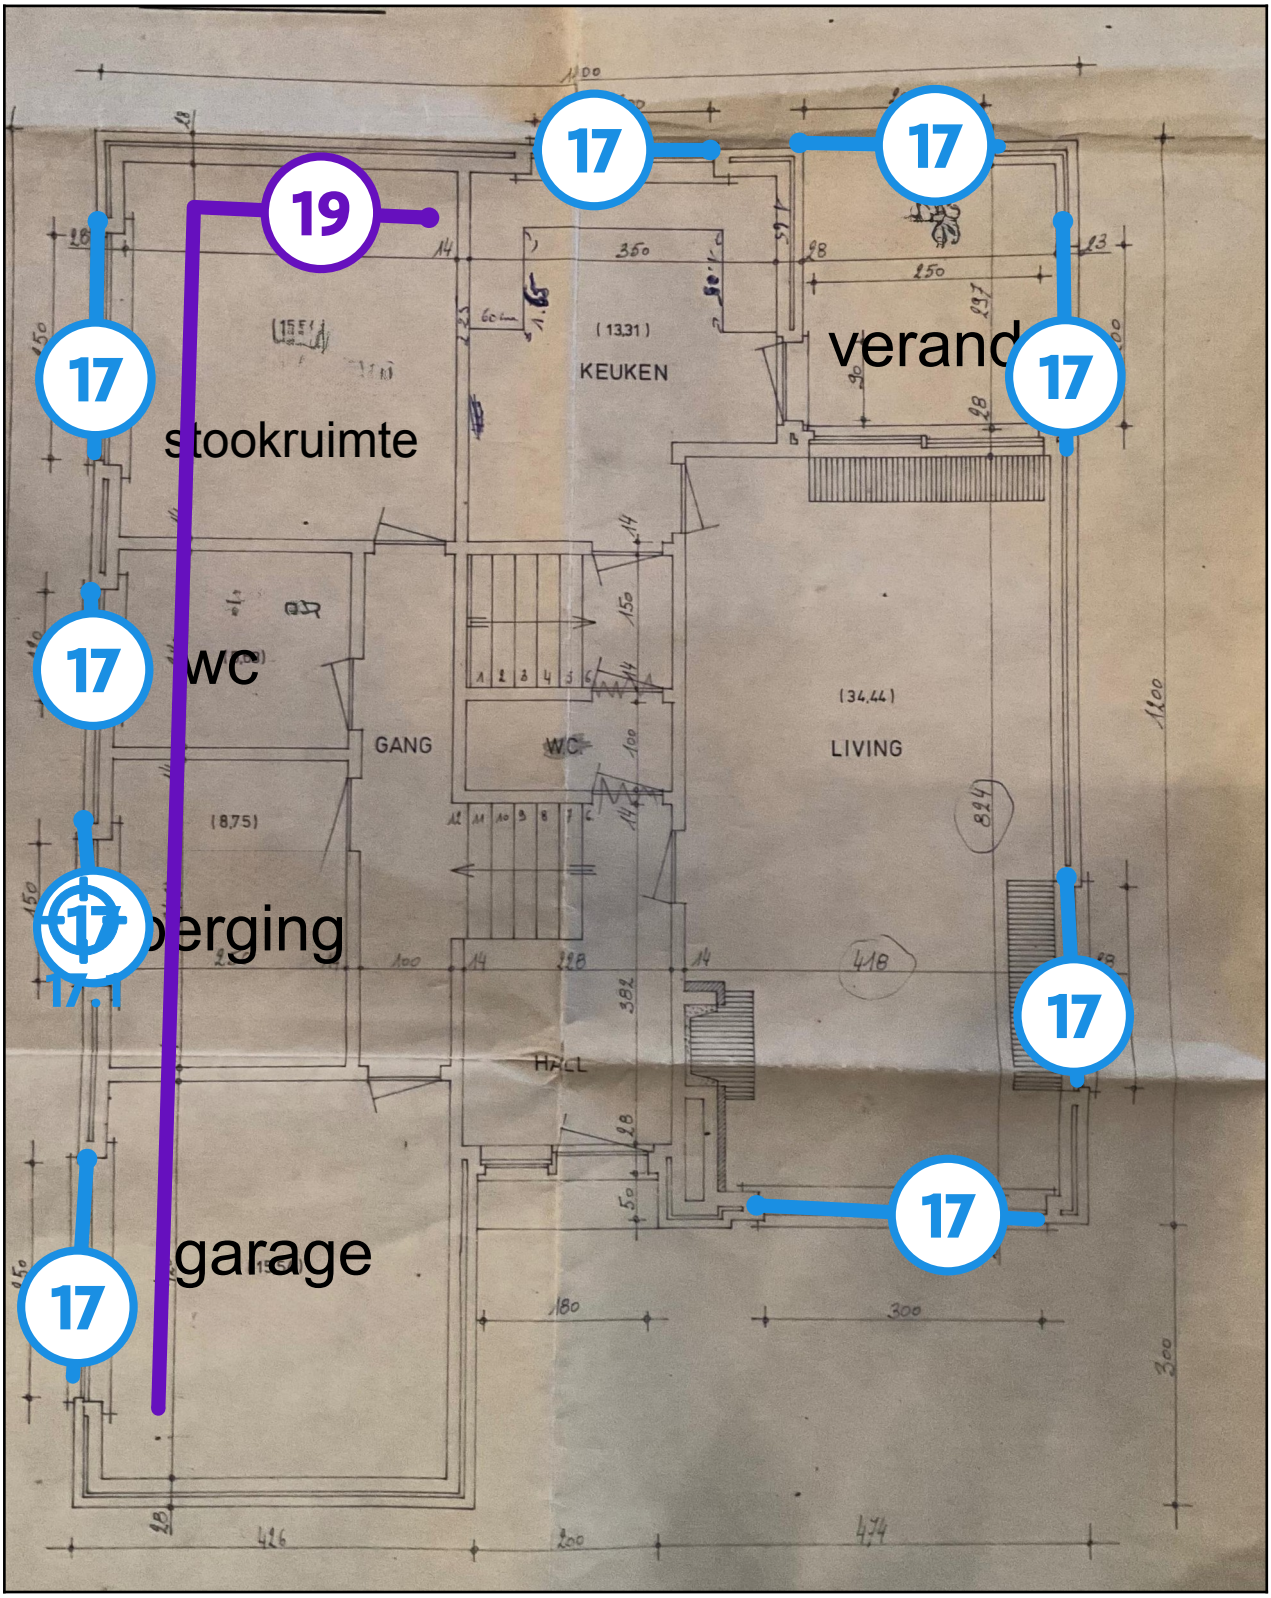
Plan 1.4: plan glvl

17. Kit kozijn-glas (met staalname) houten raam	Geen asbest	-
17.1 Code: 3	Puntmonster	-
19. Leidingisolatie: niet verdacht	Overige ruimte of materiaal	-

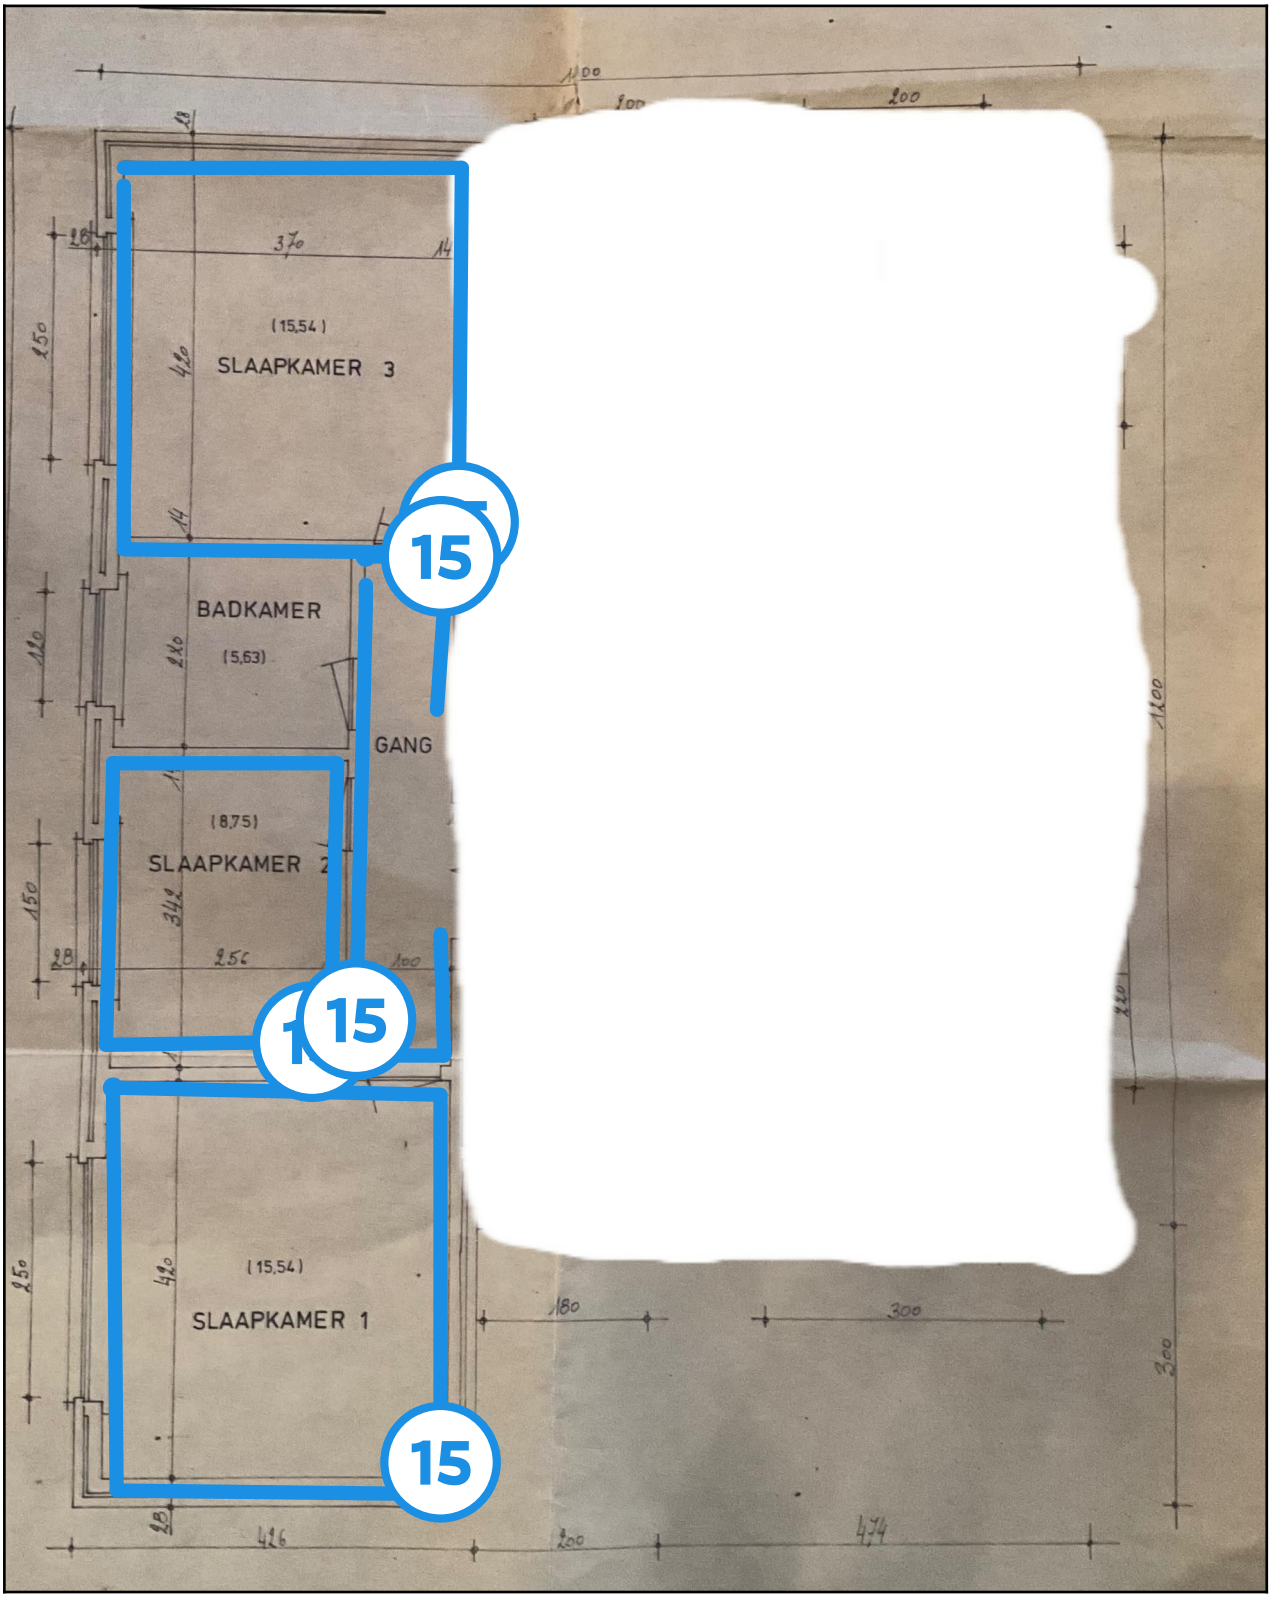
Plan 1.5: plan V1

15. Muurpleister	Geen asbest	-

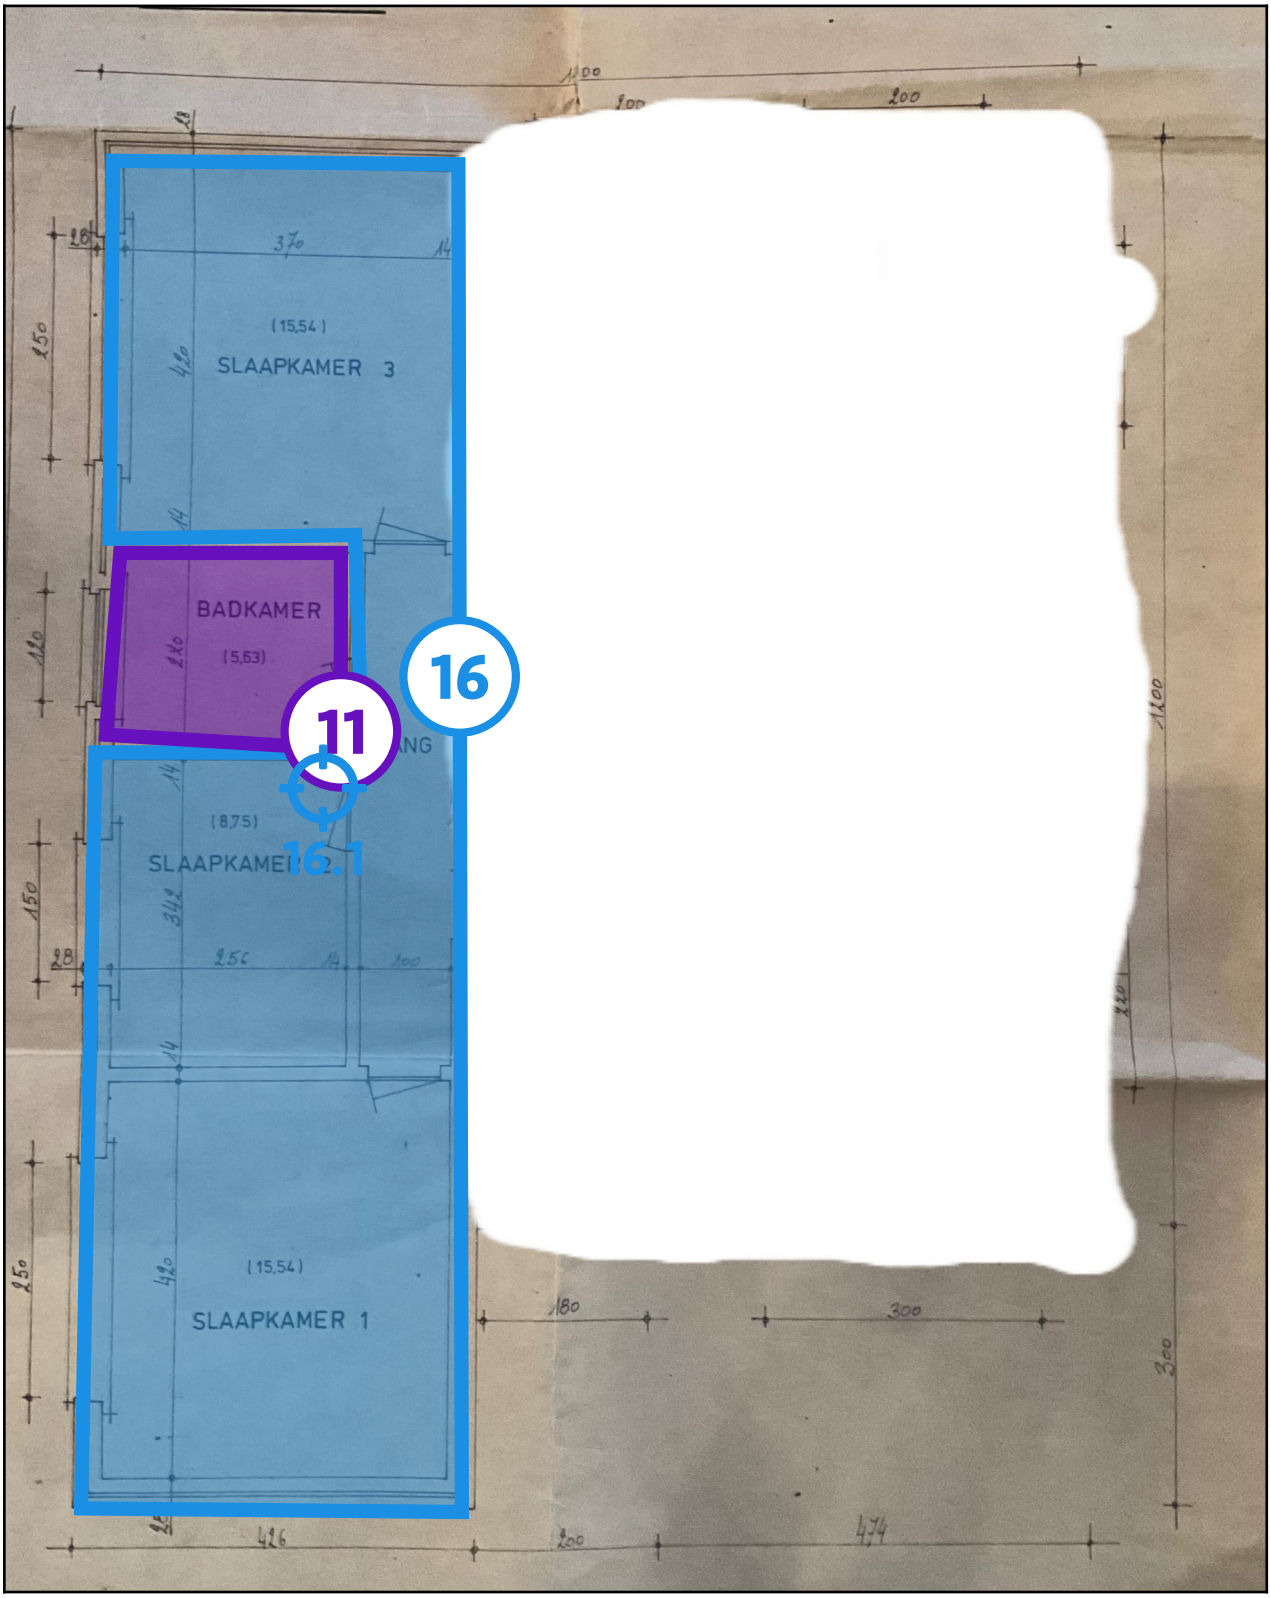
Plan 1.6: plan V1

11. Valse plafonds	Advies	-
16. Plafondpleister	Geen asbest	-
16.1 Code: 2	Mengmonster	-

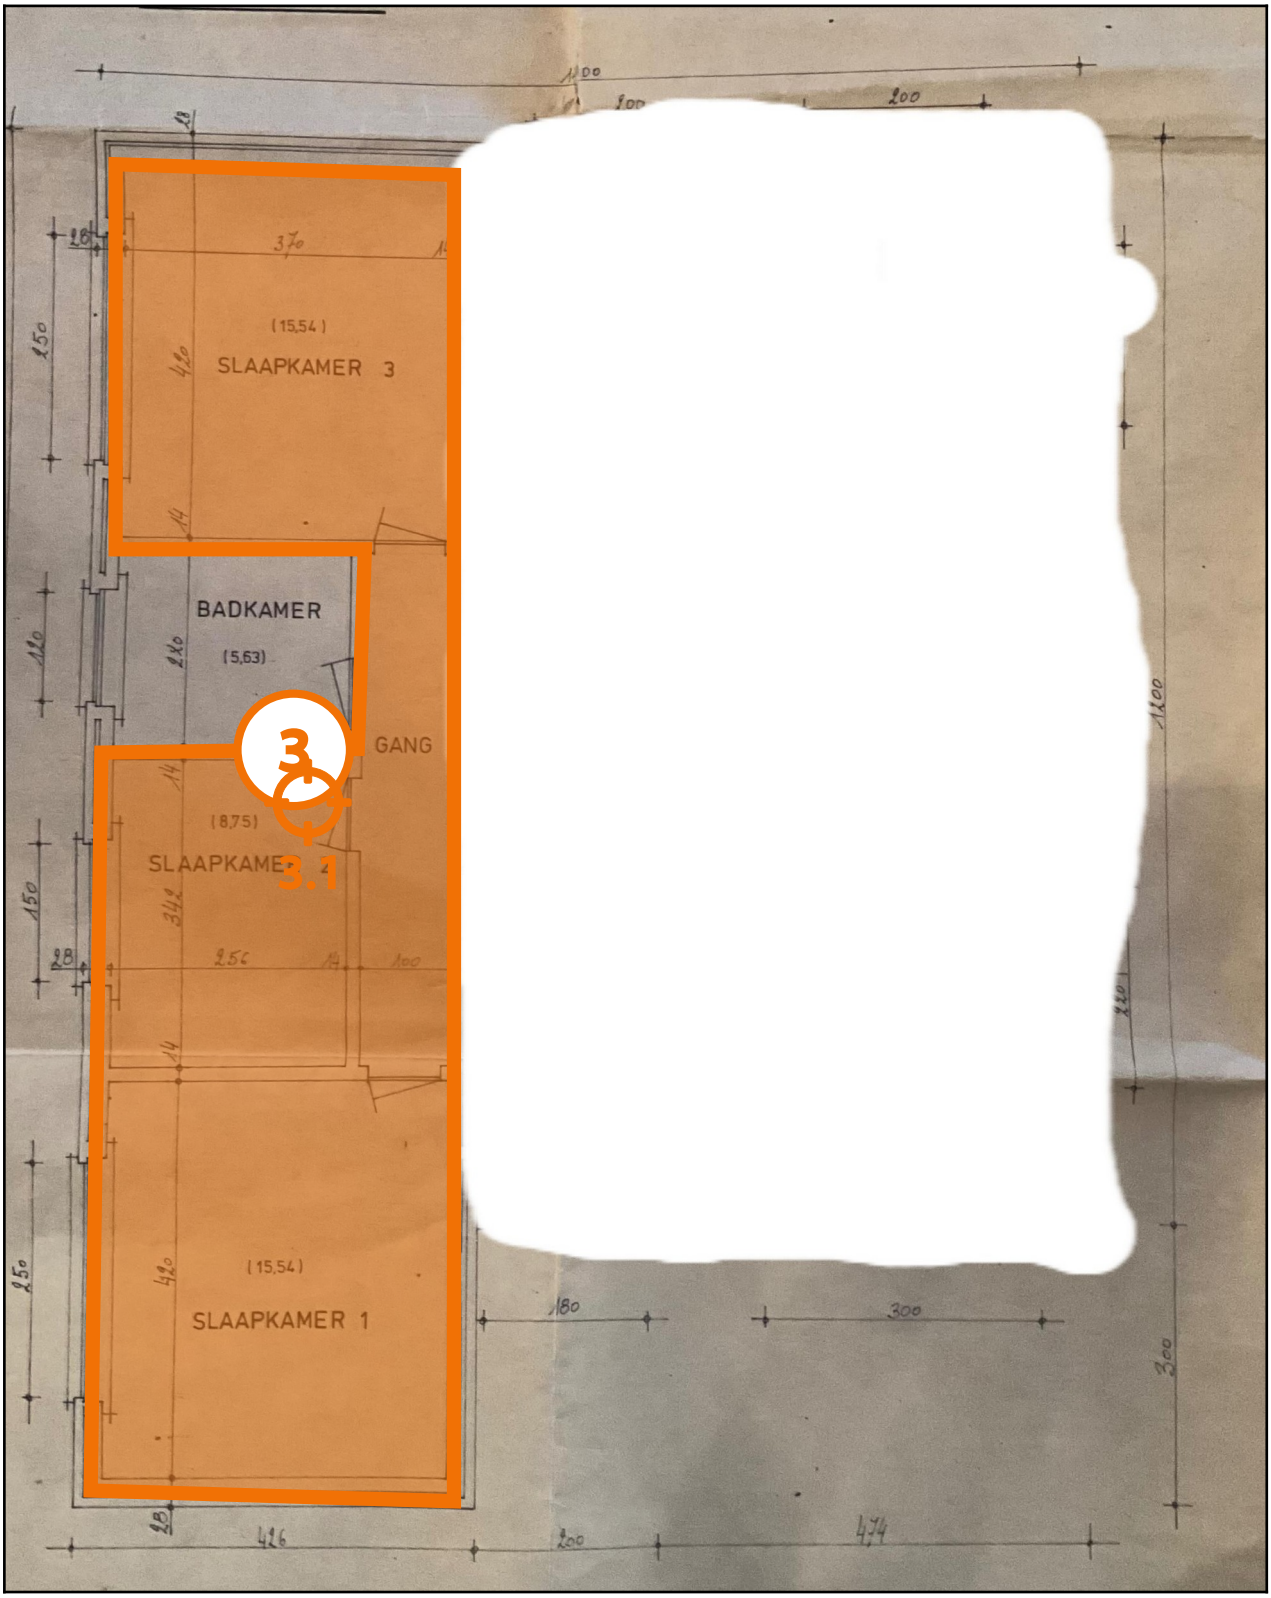
Plan 1.7: plan V1

3. Vinylvloer met kartonlaag gelijmd	Asbestmateriaal	Verwijderen
3.1 Code: 5	Puntmonster	-

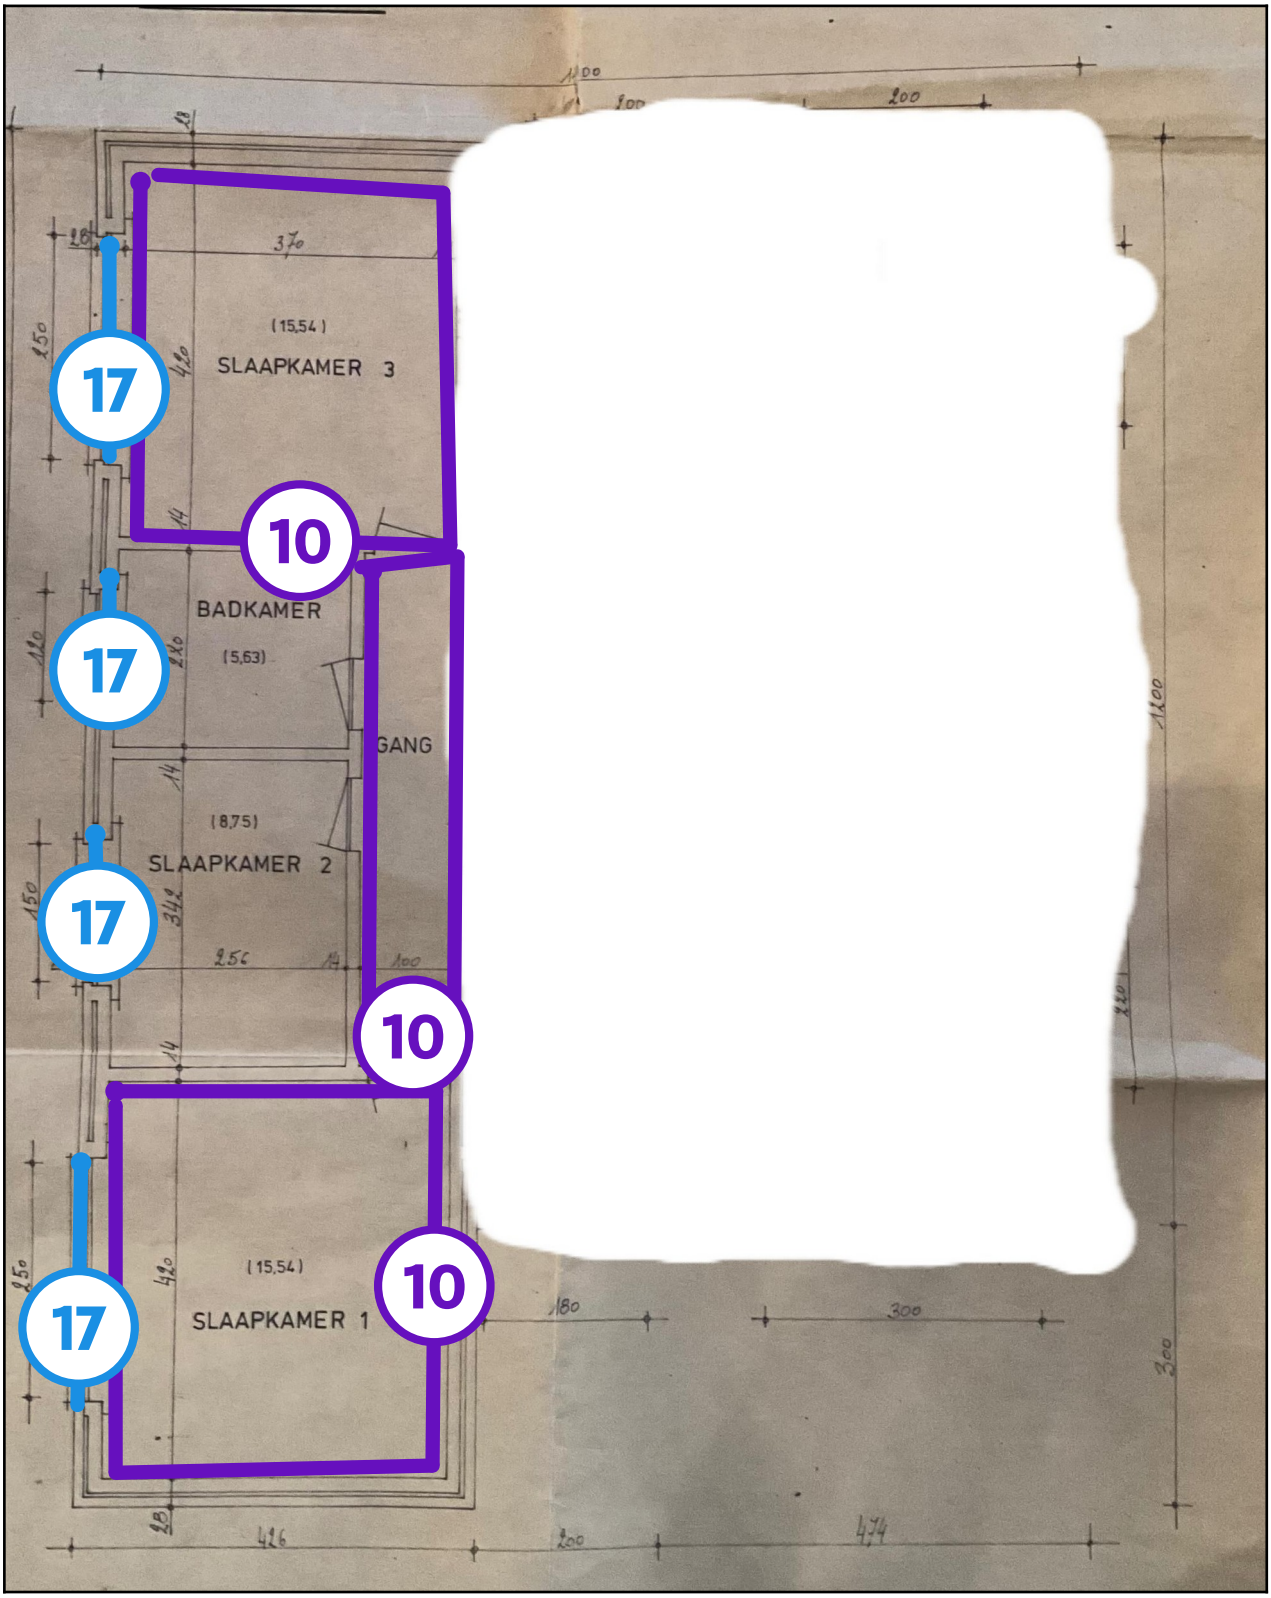
Plan 1.8: plan V1

10. Sierlijsten	Advies	-
17. Kit kozijn-glas (met staalname) houten raam	Geen asbest	-

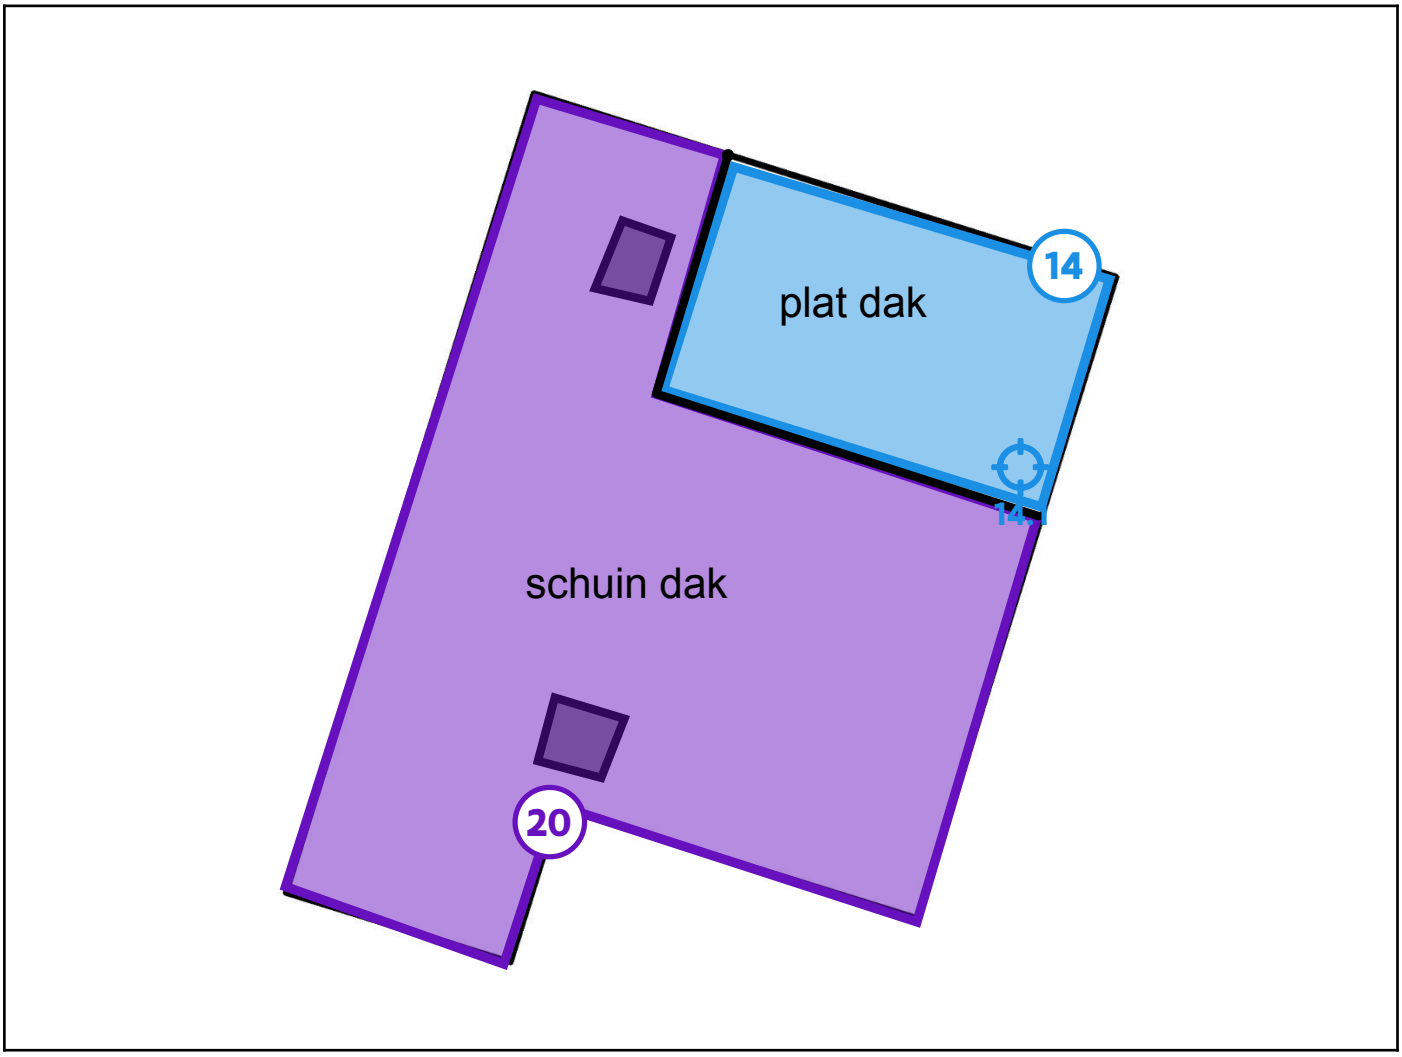
Plan 1.9: Plan buitenschil

Beschrijving	Type	Actie
14. Roofing plat dak (met staalname)	Geen asbest	-
14.1 Code: 7	Puntmonster	-
20. Dakbedekking woning (schuin dak) niet verdacht	Overige ruimte of materiaal	-

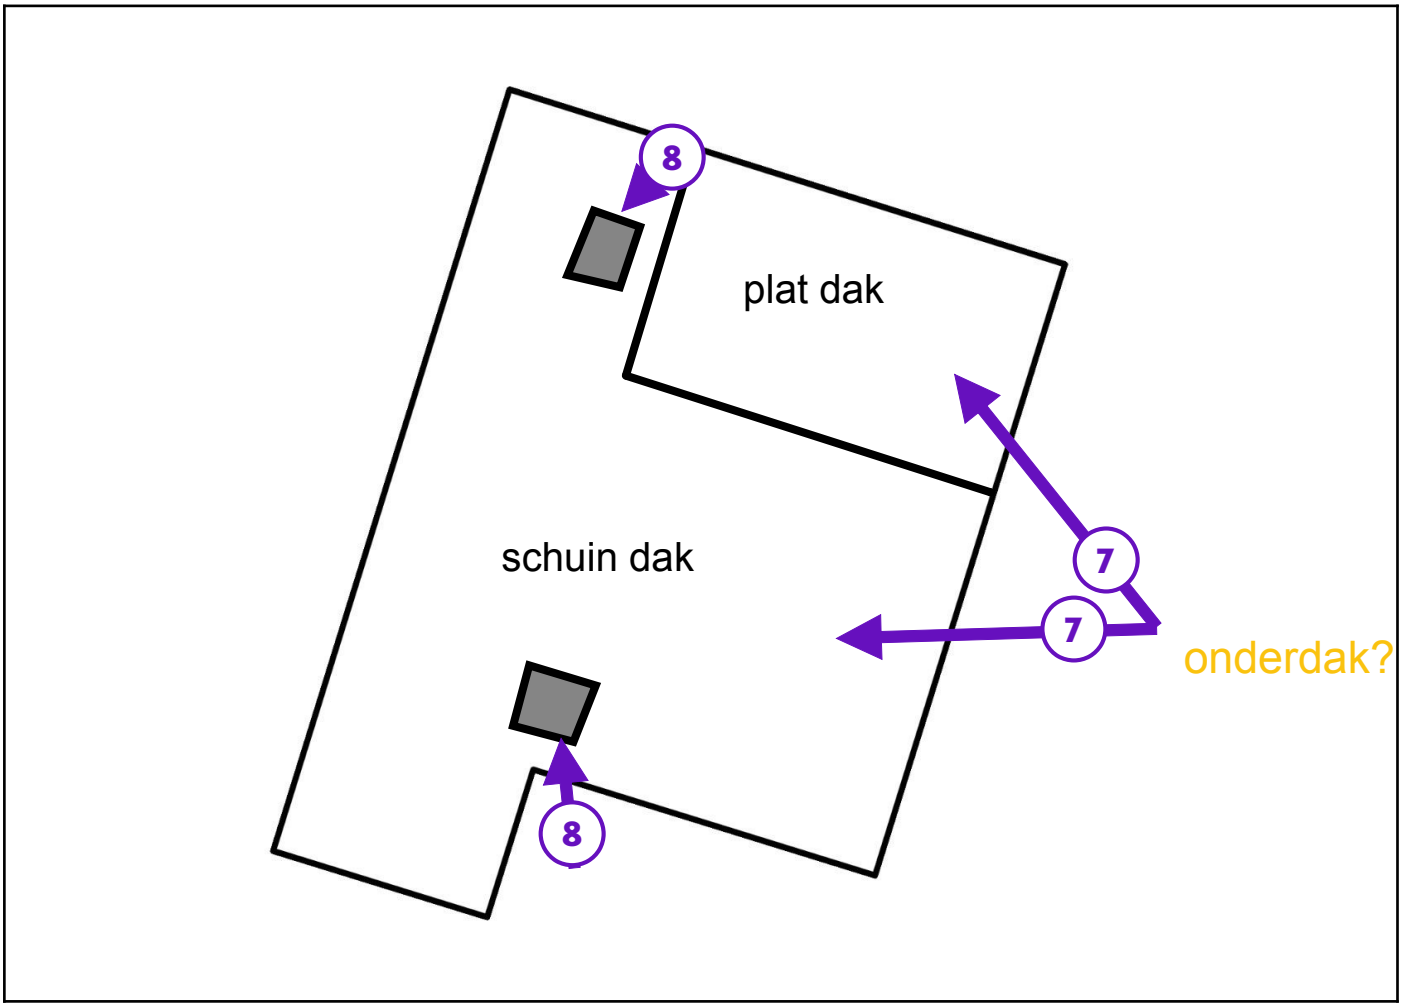
Plan 1.10: Plan buitenschil

Beschrijving	Type	Actie
7. Onderdak: niet vast te stellen	Beperking	-
8. Schouwen op het dak (beperkingsfiche)	Beperking	-

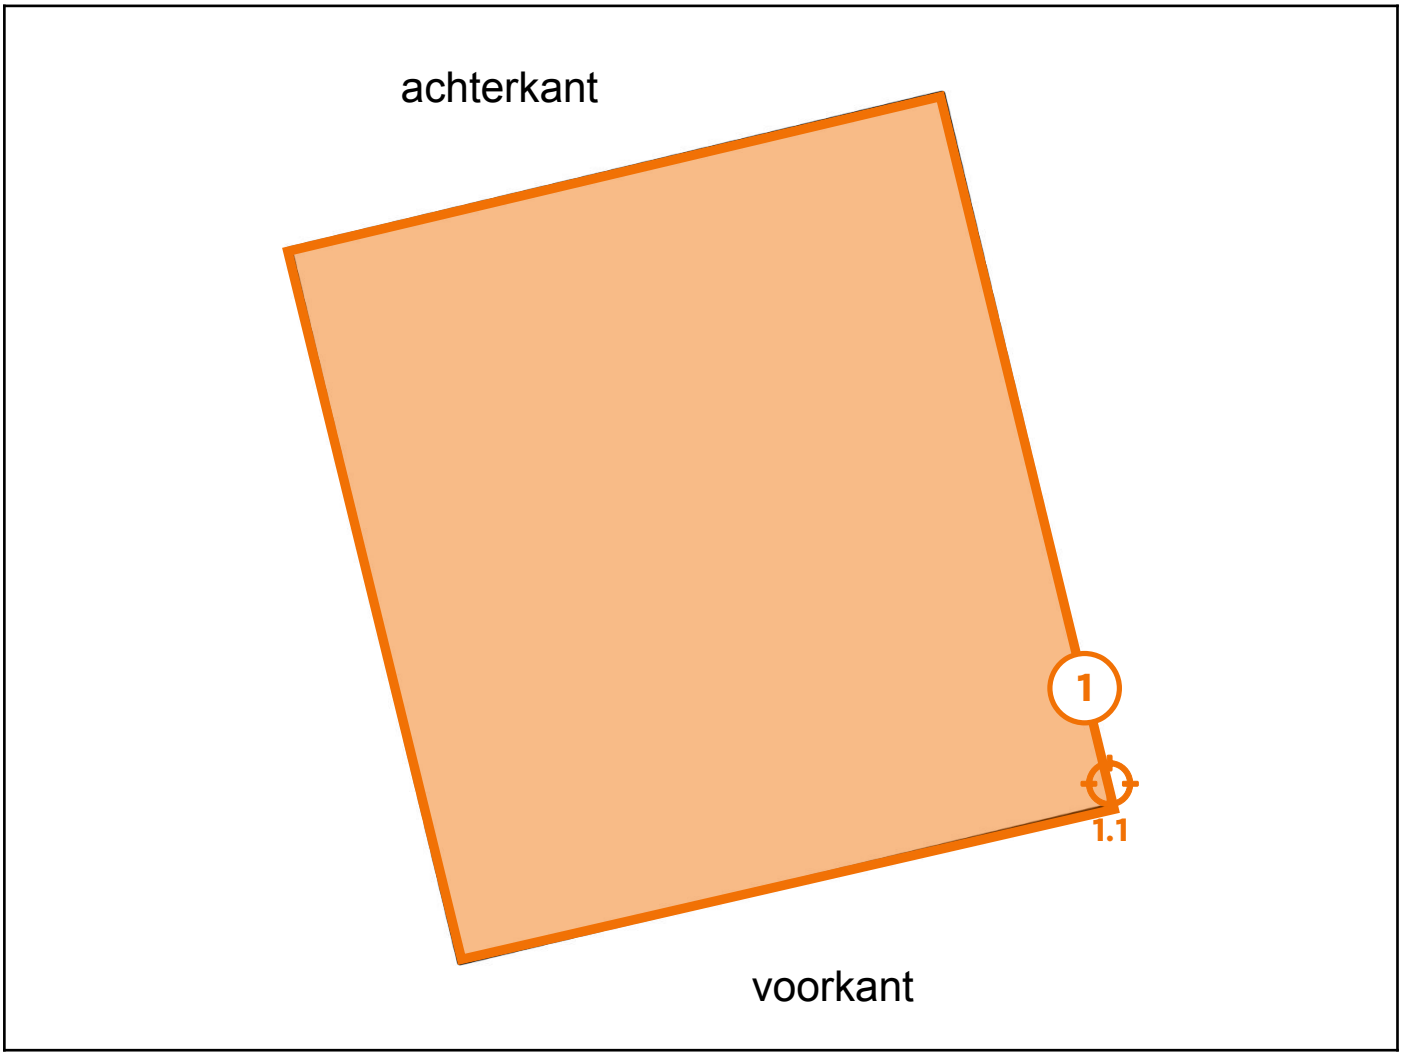
Plan 2.1: Tuinhuis 1 plan

Beschrijving	Type	Actie
1. Golfplaten tuinhuis 1 (met staalname)	Asbestmateriaal	Verwijderen
1.1 Code: 6	Puntmonster	-

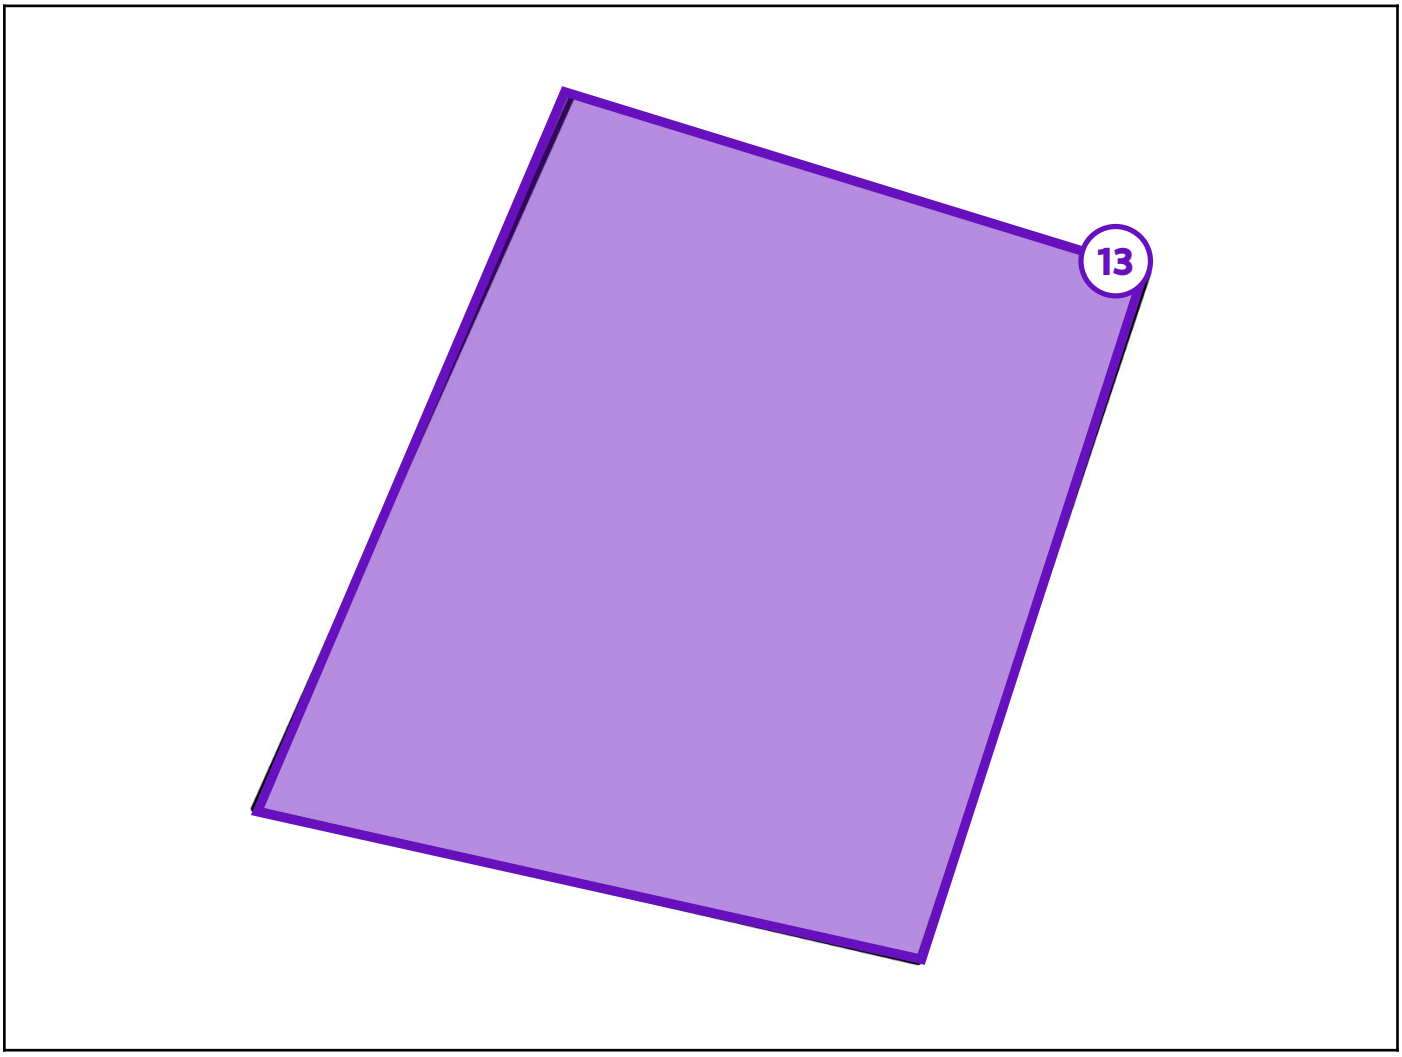
Plan 3.1: Tuinhuis 2 plan

Beschrijving	Type	Actie
13. Tuinhuis 2 geen verdachte materialen	Advies	-
