Asbestinventarisattest

Hoogeind 60, 2400 Mol

Attestnummer : **20260316-000325.000**
Uitgegeven op : **16.03.2026**
Geldig tot : **16.03.2036**

Niet-asbestveilig

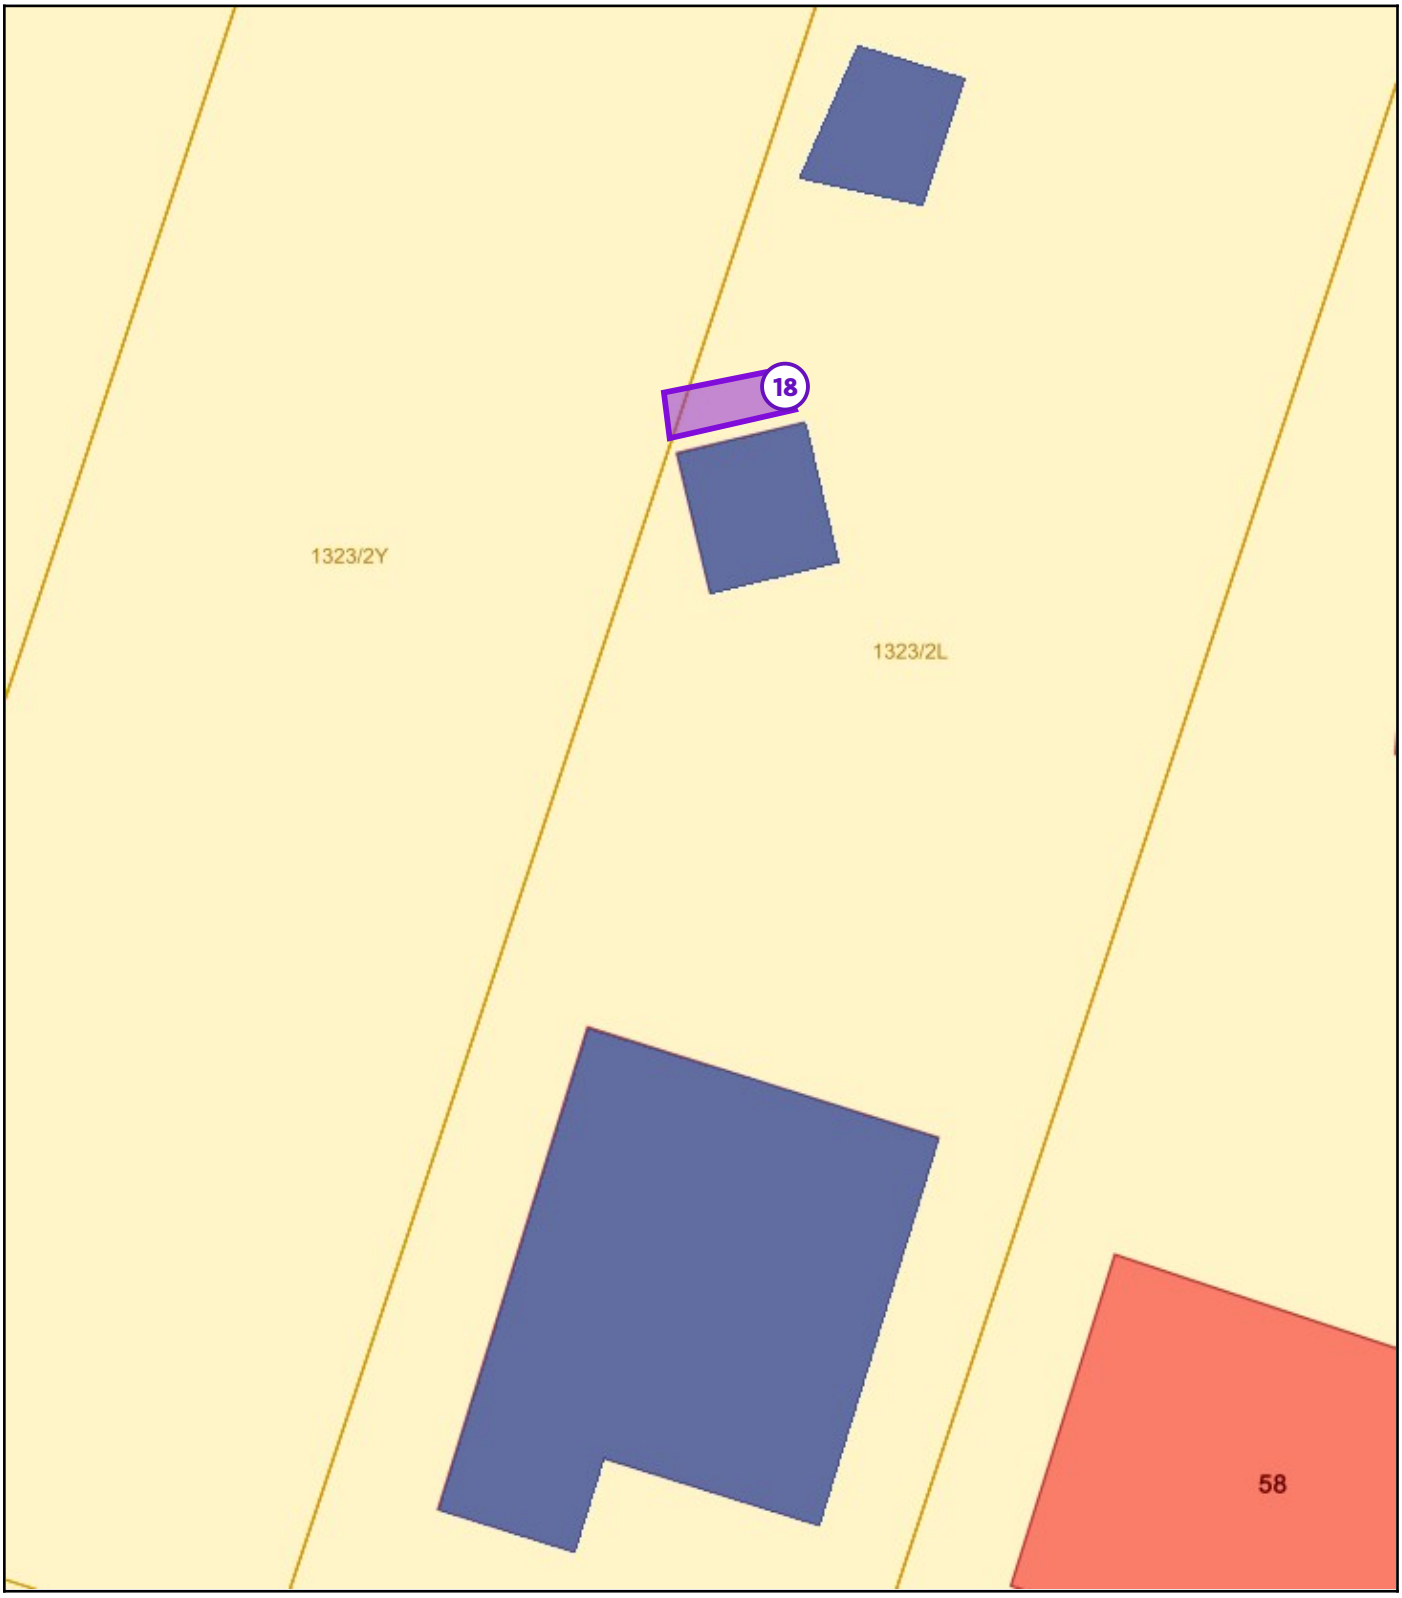
Plan 4.1: Afdruipzones/afvloeizones

18. Afdruipzone asbest	Afdruipzone/afvloeizone	-

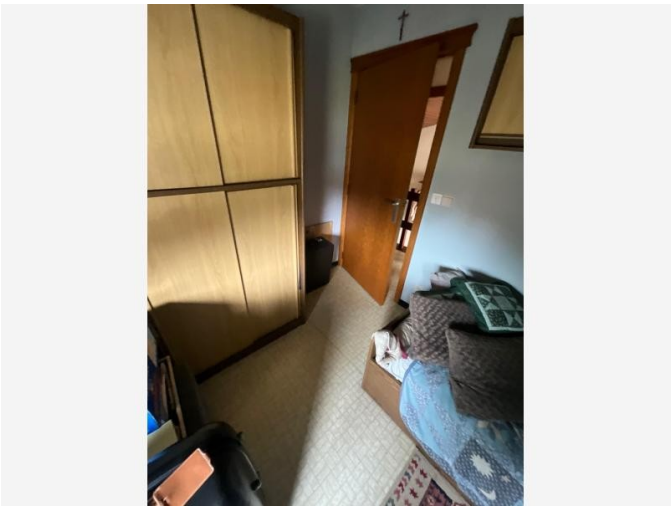
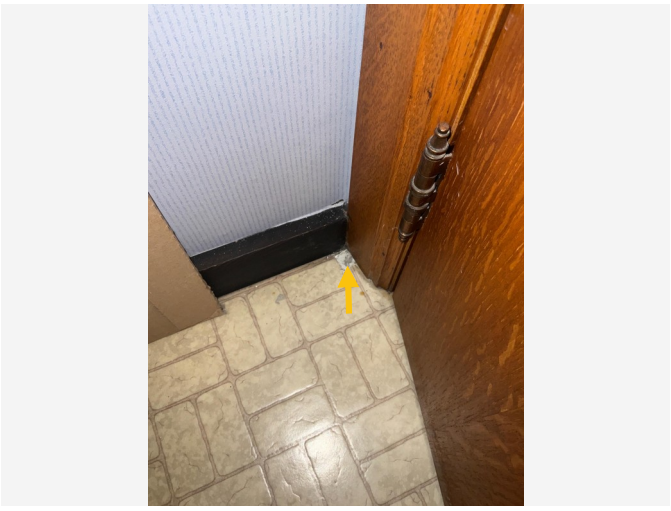
Fiche 3: Vinylvloer met kartonlaag gelijmd

Conclusie

Het asbestmateriaal valt onder de mijlpaal van 2034.

Verwijderen

Eindbeoordeling materiaalrisico	Verhoogd materiaalrisico en/of verhoogde kans op vezelvrijgave

Gebondenheid	Categorie 2: niet-hechtgebonden met matrix
Asbestsoort (vezeltype)	Alleen chrysotiel aanwezig
Asbestconcentratie	Hoog (>= 50%)
Afschermingsgraad van het gehele materiaal	Geheel of deels vrij aan de binnenlucht, maar geen contact met binnenluchtstromen
Toestand van het materiaal	Licht beschadigd, licht verweerd. Intacte calciumsilicaatplaat of materiaal met categorie 3-gebondenheid

#	Type	Referentie	Resultaat
3.1	Puntmonster	5	Chrysotiel

Beschrijving	Vinylvloer met kartonlaag gelijmd
Omgeving	Binnen
Primaire drager	Vloer
Asbestmateriaal	Prefab - afwerking - Vloerzeil
Bindmiddel van asbestmateriaal	Karton - papier - viltachtig
Gebondenheid op basis van bindmiddel	Niet-hechtgebonden
Hoeveelheid (oppervlakte - aantal)	• 60,00 m^2 - 1 stuk
Totale oppervlakte	60,00 m^2
Eenvoudig bereikbaar	Ja
Bevestigingswijze	• Verlijmd, ingegoten, versmeerd
Identificatiemethode	Een monstername door de asbestdeskundige met laboanalyse door een asbestlabo.
Destructieve handeling voor identificatie	Nee
Opmerking	De bovenzijde bestaat uit kunststof (vinyl). De onderzijde van het vloerzeil bestaat uit karton. De vermelde oppervlaktes en volumes betreffen een beredeneerde schatting. Er worden geen rechten verleend aan deze oppervlaktes/volumes. De dikte is een schatting die voorkomt uit de monsterplaatsen en is daarom niet altijd representatief

- Zorg voor een veilig beheer. Vermijd het beschadigen van het asbestmateriaal. Controleer de toestand jaarlijks op wijzigingen.
- Scherm in afwachting van verwijdering het asbestmateriaal af van luchtstromingen en verstoring: bijvoorbeeld door het te verpakken, te fixeren, af te dekken, signalisatie - afbakening aan te brengen, ...

- Hermetische zone (erkend asbestverwijderaar)
  bevestiging gelijmd (wit of zwarte lijm) : HZ Erkend saneerder . Bij het lostrekken van de vinyl zal de onderlaag scheuren. Een kartonnen onderlaag is losgebonden. Lijmresten worden met een freesmachine verwijderd in een hermetische zone. Zie ook link Zie https://ovam.vlaanderen.be/wie-mag-wat-verwijderen https://ovam.vlaanderen.be/voorzorgsmaatregelen-bij-asbestverwijdering https://ovam.vlaanderen.be/asbestafval-afvoeren Zie ook wetgevend kader (website van de OVAM en CODEX boek VI titel 3). http://werk.belgie.be/sites/default/files/content/documents/Welzijn%20op%20het%20werk/Regelgeving/Codex%20boek%20VI%20titel%203%20Asbest.pdf methodiek verwijderingsmethodes worden achteraan in het attest verder toegelicht

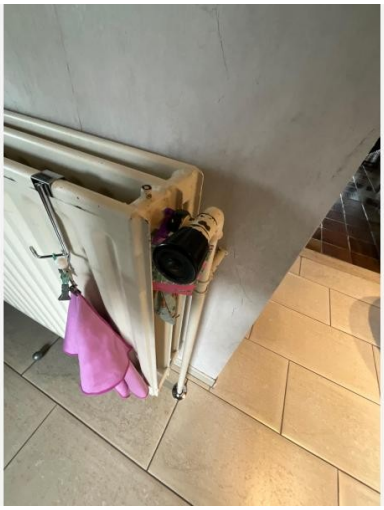
Fiche 4: Bakeliet radiatorknoppen woning

Het asbestmateriaal valt onder de mijlpaal van 2040.

Zorgvuldig beheren

Eindbeoordeling materiaalrisico	Laag materiaalrisico en/of verlaagde kans op vezelvrijgave

Gebondenheid	Categorie 1: hechtgebonden in oorsprong
Asbestsoort (vezeltype)	Crocidoliet aanwezig
Asbestconcentratie	Laag (< 50%)
Afschermingsgraad van het gehele materiaal	Geheel of deels vrij aan de binnenlucht, maar geen contact met binnenluchtstromen
Toestand van het materiaal	Onbeschadigd, niet verweerd

Beschrijving	Bakeliet radiatorknoppen woning
Omgeving	Binnen
Primaire drager	Communicatie en elektrische infrastructuur en uitrusting
Asbestmateriaal	Plaat, paneel, tablet - Type Bakeliet
Bindmiddel van asbestmateriaal	Kunststof of -hars
Gebondenheid op basis van bindmiddel	Hecht
Hoeveelheid (oppervlakte - dikte - aantal)	• 0,06 m^2 - 1,00 cm - 10 stuks
Totaal volume	0,006 m^3
Eenvoudig bereikbaar	Ja
Bevestigingswijze	• Geschroefd
Identificatiemethode	De asbestdeskundige beoordeelt het materiaal als asbestverdacht en dus asbesthoudend, en dit zonder monstername. Motivatie: De monstername brengt andere schade aan dan schade die inherent is aan de monstername.
Destructieve handeling voor identificatie	Nee
Opmerking	Het is moeilijk te bepalen of de bakeliettoepassingen in de woning ook effectief asbesthoudend zijn (het kan ook gaan om de asbestvrije variant). Het aantal betreft een schatting. Er werd geen monster genomen owv beschadiging aan een elektrisch gerelateerde toepassing, extra controle bij verwijdering van het verdacht materiaal.

- Zorg voor een veilig beheer. Vermijd het beschadigen van het asbestmateriaal. Controleer de toestand jaarlijks op wijzigingen.
- Voer bijkomende staalname(s) uit.

- Eenvoudige handelingen: mag via doe-het-zelf of door werknemer(s) met opleidingsattest eenvoudige handelingen
  Schakelaars, stopcontacten en andere gelijkaardige toepassingen kunnen eenvoudig losgeschroefd worden --> EH doe-het-zelf. Afgesloten of verzegelde kast --> EH opgeleid technieker personeel 8u basisopleiding asbest. Voor elektrische infrastructuur en uitrusting dient u vooraleer men deze toepassing gaat bevochtigen de elektriciteit af te sluiten (zoniet elektrocutie-/brandgevaar). standaard dragen van de nodige wegwerp beschermingsmiddelen FFP 3 masker , handschoenen en tyvec CAT III type 5-6 , afspoelbaar schoeisel Losschroeven en dubbel verpakken in plastic , sluit luchtdicht af en breng dit als hechtgebonden afval naar een plaatselijk containerpark. Voor hechtgebonden toepassingen: Bij verwijdering door doe-het-zelf moet men dit afval dubbel en luchtdicht verpakt aandienen bij het gemeentelijk recyclagepark. Men raadpleegt best op voorhand de voorwaarden van het recyclagepark.

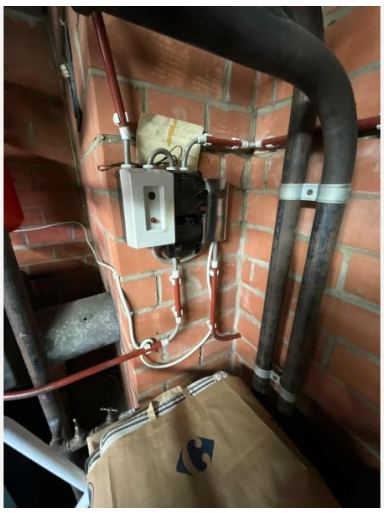
Fiche 5: Bakeliet schakelaar in stookruimte

Het asbestmateriaal valt onder de mijlpaal van 2040.

Zorgvuldig beheren

Eindbeoordeling materiaalrisico	Laag materiaalrisico en/of verlaagde kans op vezelvrijgave

Gebondenheid	Categorie 1: hechtgebonden in oorsprong
Asbestsoort (vezeltype)	Crocidoliet aanwezig
Asbestconcentratie	Laag (< 50%)
Afschermingsgraad van het gehele materiaal	Geheel of deels vrij aan de binnenlucht, maar geen contact met binnenluchtstromen
Toestand van het materiaal	Onbeschadigd, niet verweerd

Beschrijving	Bakeliet schakelaar in stookruimte
Omgeving	Binnen
Primaire drager	Communicatie en elektrische infrastructuur en uitrusting
Asbestmateriaal	Plaat, paneel, tablet - Type Bakeliet
Bindmiddel van asbestmateriaal	Kunststof of -hars
Gebondenheid op basis van bindmiddel	Hecht
Hoeveelheid (oppervlakte - dikte - aantal)	• 0,10 m^2 - 1,00 cm - 1 stuk
Totaal volume	0,001 m^3
Eenvoudig bereikbaar	Ja
Bevestigingswijze	• Geschroefd
Identificatiemethode	De asbestdeskundige beoordeelt het materiaal als asbestverdacht en dus asbesthoudend, en dit zonder monstername. Motivatie: De monstername brengt andere schade aan dan schade die inherent is aan de monstername.
Destructieve handeling voor identificatie	Nee
Opmerking	Het is moeilijk te bepalen of de bakeliettoepassingen in de woning ook effectief asbesthoudend zijn (het kan ook gaan om de asbestvrije variant). Er werd geen monster genomen owv beschadiging aan een elektrisch gerelateerde toepassing, extra controle bij verwijdering van het verdacht materiaal.

- Zorg voor een veilig beheer. Vermijd het beschadigen van het asbestmateriaal. Controleer de toestand jaarlijks op wijzigingen.
- Voer bijkomende staalname(s) uit.

- Eenvoudige handelingen: mag via doe-het-zelf of door werknemer(s) met opleidingsattest eenvoudige handelingen
  Schakelaars, stopcontacten en andere gelijkaardige toepassingen kunnen eenvoudig losgeschroefd worden --> EH doe-het-zelf. Afgesloten of verzegelde kast --> EH opgeleid technieker personeel 8u basisopleiding asbest. Voor elektrische infrastructuur en uitrusting dient u vooraleer men deze toepassing gaat bevochtigen de elektriciteit af te sluiten (zoniet elektrocutie-/brandgevaar). standaard dragen van de nodige wegwerp beschermingsmiddelen FFP 3 masker , handschoenen en tyvec CAT III type 5-6 , afspoelbaar schoeisel Losschroeven en dubbel verpakken in plastic , sluit luchtdicht af en breng dit als hechtgebonden afval naar een plaatselijk containerpark. Voor hechtgebonden toepassingen: Bij verwijdering door doe-het-zelf moet men dit afval dubbel en luchtdicht verpakt aandienen bij het gemeentelijk recyclagepark. Men raadpleegt best op voorhand de voorwaarden van het recyclagepark.

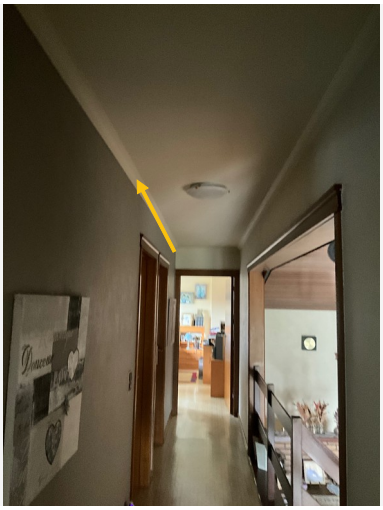
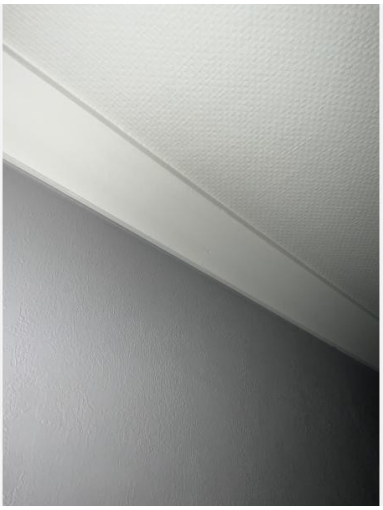
Fiche 10: Sierlijsten

Informatie over een niet-asbestverdacht materiaal

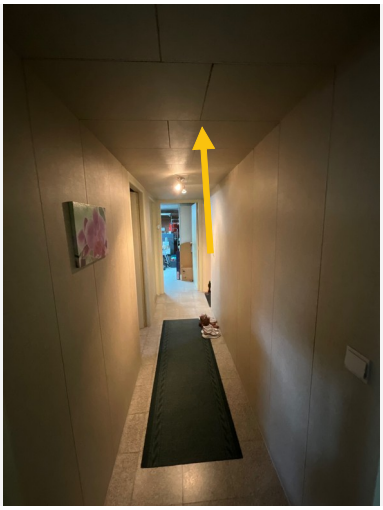
Fiche 11: Valse plafonds

Advies

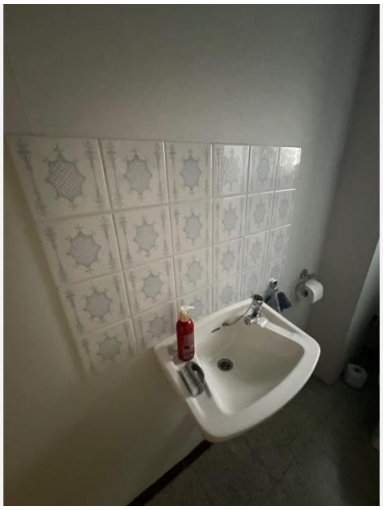
Fiche 12: Tegellijm WC niet zichtbaar

Informatie over een materiaal dat de asbestdeskundige niet kan waarnemen of vaststellen

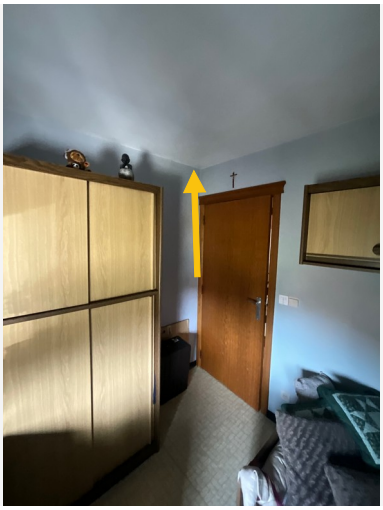
Fiche 16: Plafondpleister

Geen asbest
