Asbestinventarisattest

Kruissteenweg 85, 3700 Tongeren-Borgloon

Attestnummer : **20251220-000074.000**
Uitgegeven op : **20.12.2025**
Geldig tot : **20.12.2035**

Niet-asbestveilig

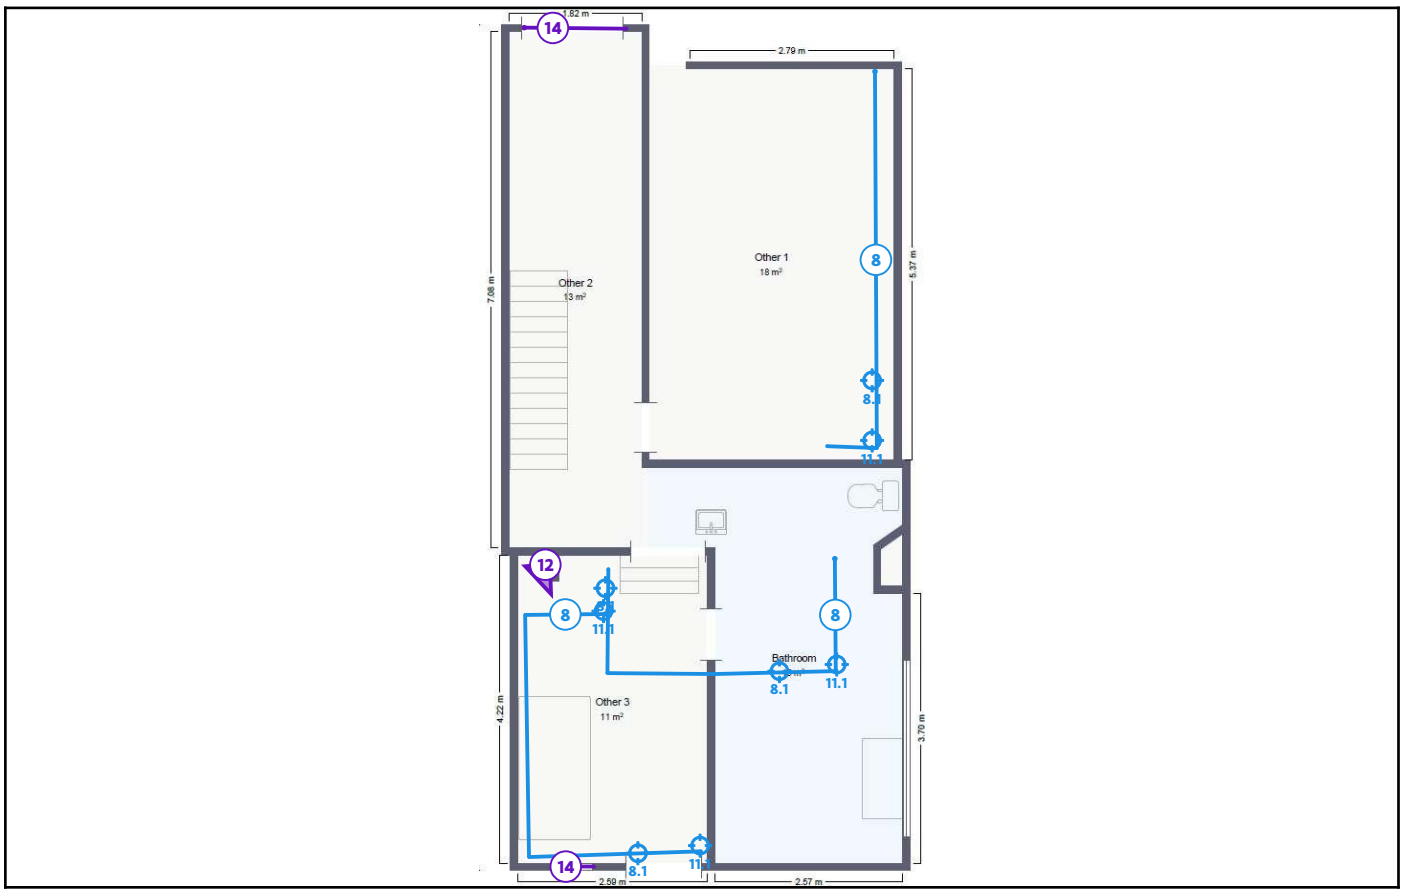
Plan 1.1: GV

Beschrijving	Type	Actie
8. Leidingisolatie (gips) rechtt stukken	Geen asbest	-
8.1 Code: 093 - M.M.: 04	Mengmonster	-
11. Leidingisolatie (gips) bochten	Geen asbest	-
11.1 Code: 093 - M.M;: 05	Mengmonster	-
12. CV-ketel (niet verdacht)	Overige ruimte of materiaal	-
14. Kit aan de ramen	Overige ruimte of materiaal	-

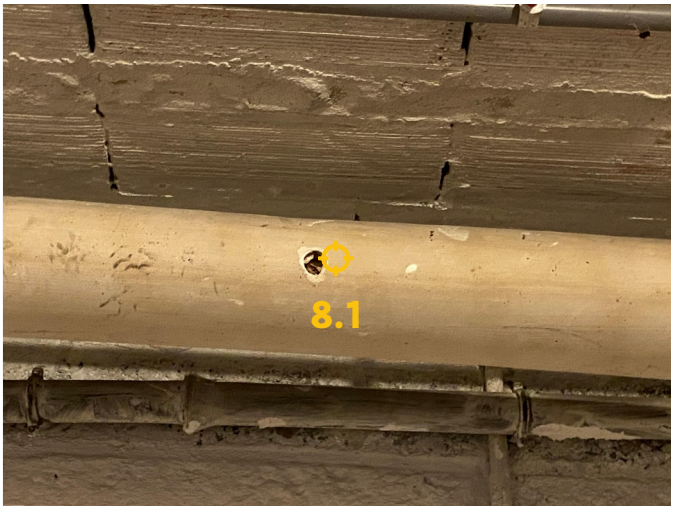
Fiche 8: Leidingisolatie (gips) rechtt stukken

Geen asbest

#	Type	Referentie	Resultaat
8.1	Mengmonster	093 - M.M.: 04	Geen asbest

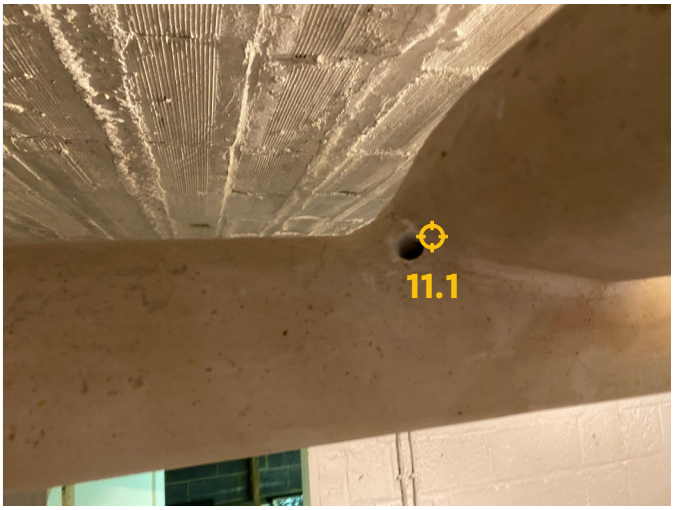
Fiche 11: Leidingisolatie (gips) bochten

Geen asbest

#	Type	Referentie	Resultaat
11.1	Mengmonster	093 - M.M;: 05	Geen asbest
