Asbestinventarisattest

Clockemstraat 5, 3800 Sint-Truiden

Attestnummer : **20260427-000088.000**
Uitgegeven op : **27.04.2026**
Geldig tot : **27.04.2031**

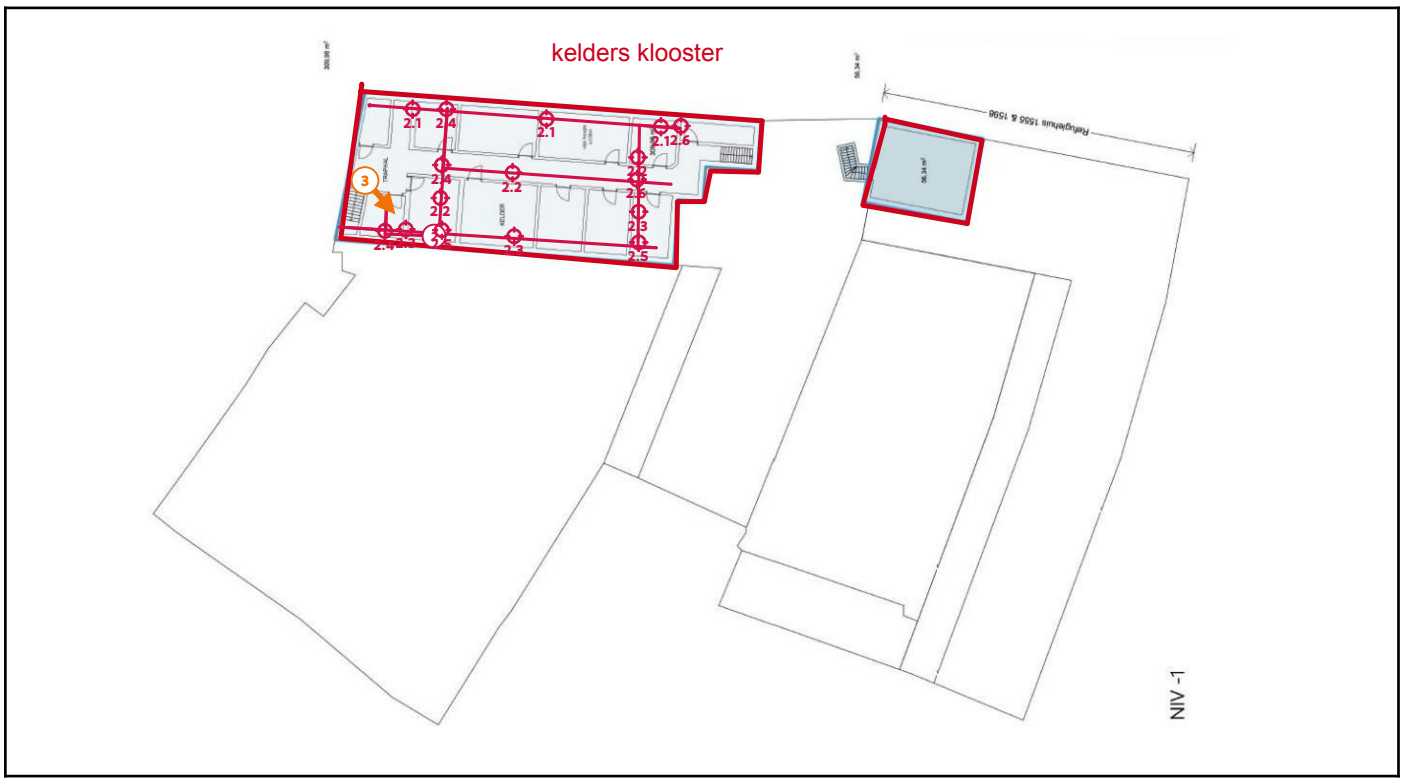
Plan 1.1: kelder

Beschrijving	Type	Actie
2. Leidingisolatie	Asbestmateriaal	Dringend verwijderen
2.1 Code: 1501-23	Mengmonster	-
2.2 Code: 1501-24	Mengmonster	-
2.3 Code: 1501-25	Mengmonster	-
2.4 Code: 1501-26	Mengmonster	-
2.5 Code: 1501-27	Mengmonster	-
2.6 Code: 1501-28	Mengmonster	-
3. Verwarmingsketel	Asbestmateriaal	Verwijderen

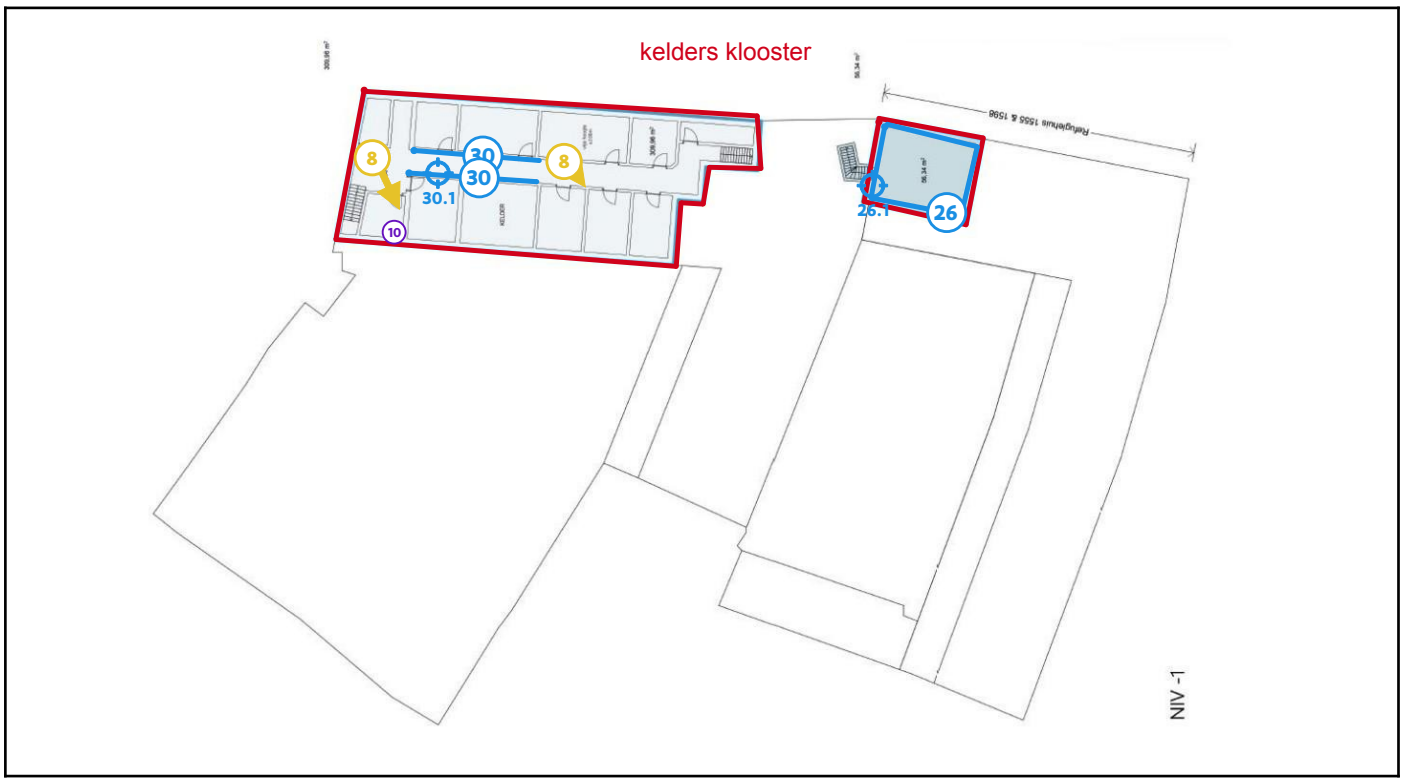
Plan 1.2: kelder

Beschrijving	Type	Actie
8. Bakelieten schakelaars en stopcontacten	Asbestmateriaal	Zorgvuldig beheren
10. Rookgaskanaal	Beperking	-
26. Cementbepleistering kelder	Geen asbest	-
26.1 Code: 1901-18	Puntmonster	-
30. Geluidsisolatie kelder	Geen asbest	-
30.1 Code: 1501-29	Puntmonster	-

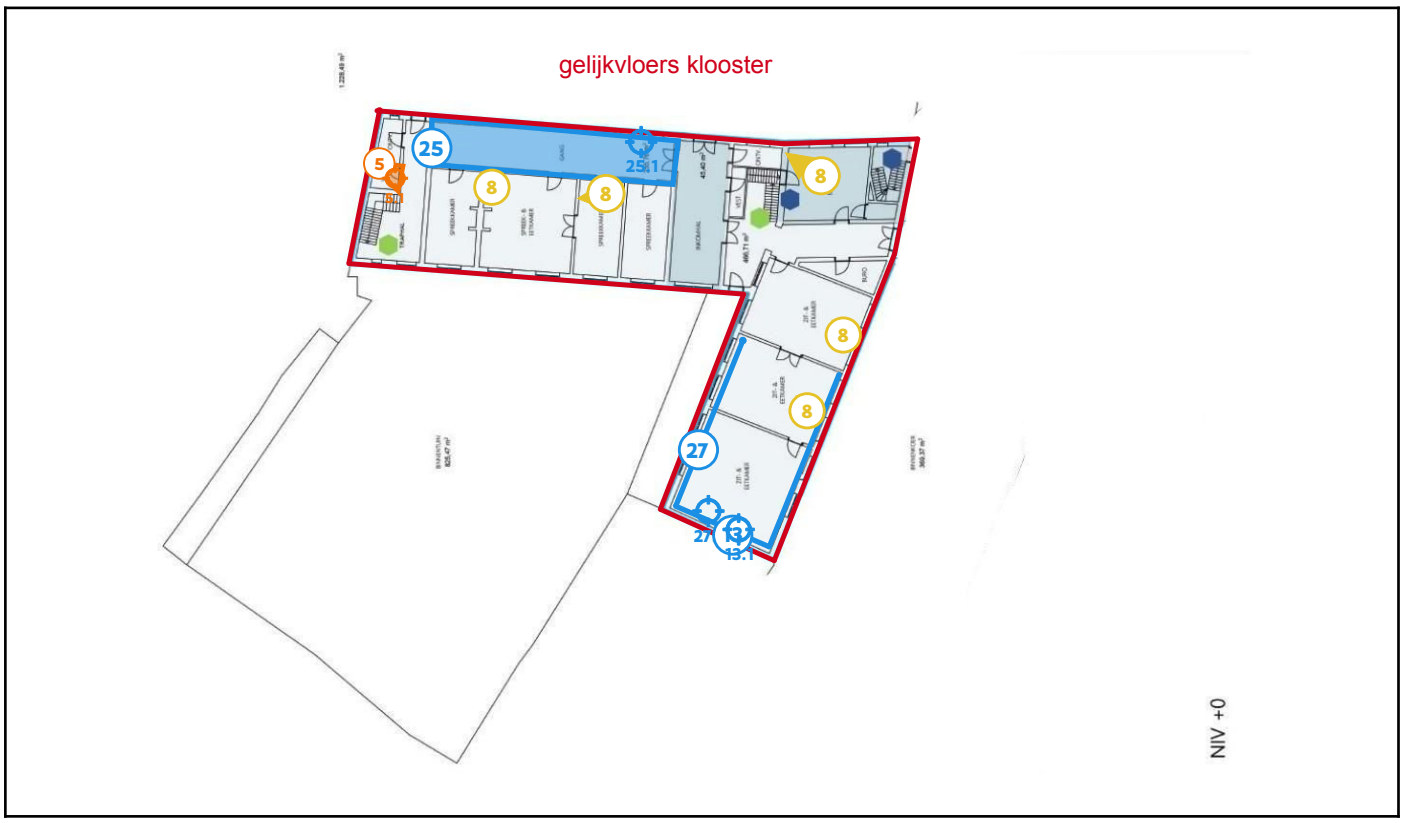
Plan 1.4: gelijkvloers

Beschrijving	Type	Actie
5. Vloerbekleding toilet gelijkvloers	Asbestmateriaal	Verwijderen
5.1 Code: 1501-22	Puntmonster	-
8. Bakelieten schakelaars en stopcontacten	Asbestmateriaal	Zorgvuldig beheren
13. Rookgaskanaal fornuis gelijkvloers	Geen asbest	-
13.1 Code: 1501-19	Puntmonster	-
25. Vloertegel hal gelijkvloers	Geen asbest	-
25.1 Code: 1501-21	Puntmonster	-
27. Faiencetegels keuken	Geen asbest	-
27.1 Code: 1501-18	Puntmonster	-

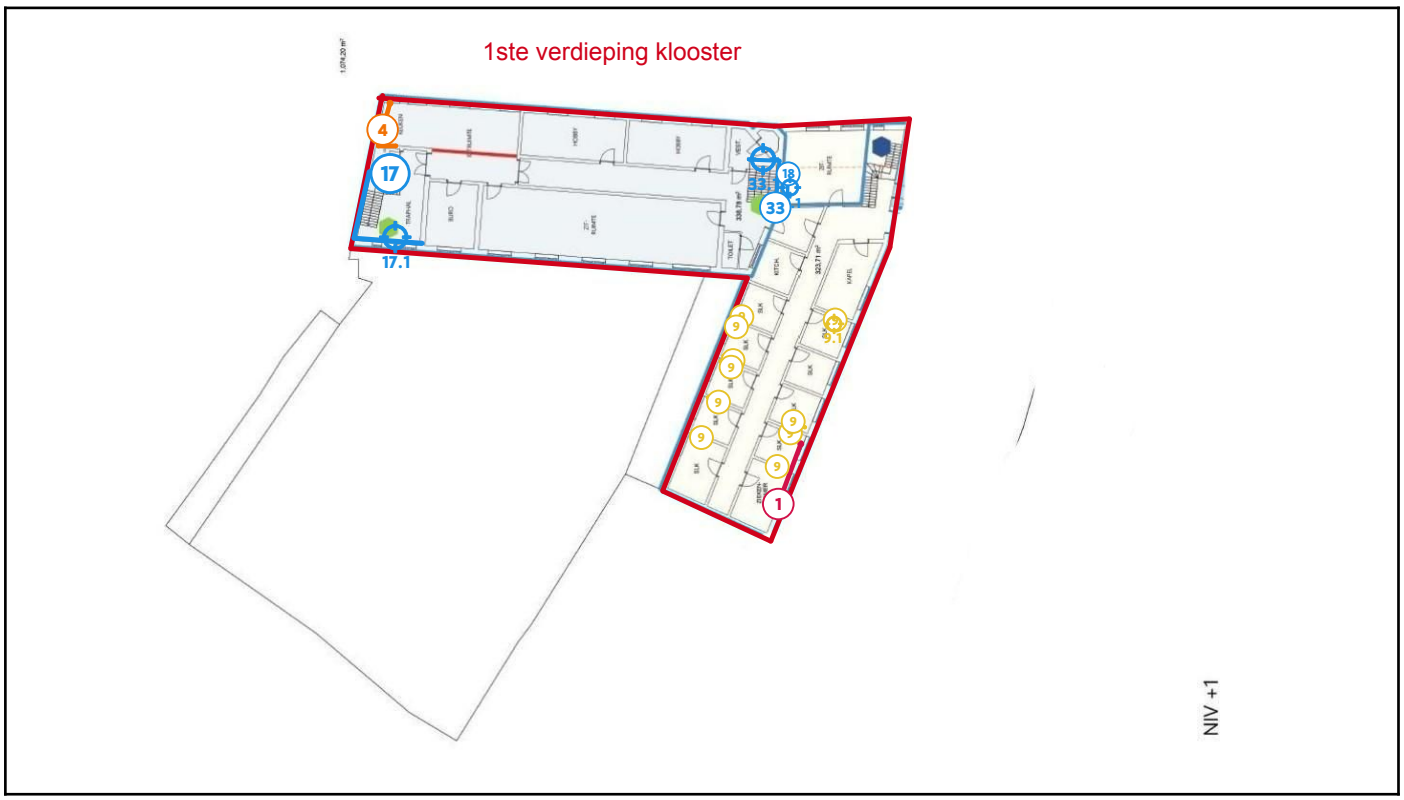
Plan 1.6: 1ste verdieping

Beschrijving	Type	Actie
1. Vensterbanken met menuiseriten toplaag	Asbestmateriaal	Dringend verwijderen
4. Muurbekleding keuken 1ste verdieping	Asbestmateriaal	Verwijderen
9. Plaat lavabo 1ste en 2de verdieping	Asbestmateriaal	Zorgvuldig beheren
9.1 Code: 1901-17	Puntmonster	-
17. Pleisterrwerk traphal links	Geen asbest	-
17.1 Code: 1501-03	Mengmonster	-
18. Plaat badkamer 1ste verdieping	Geen asbest	-
18.1 Code: 1501-13	Puntmonster	-
33. Pleisterwerk traphal rechts	Geen asbest	-
33.1 Code: 1501-04	Mengmonster	-

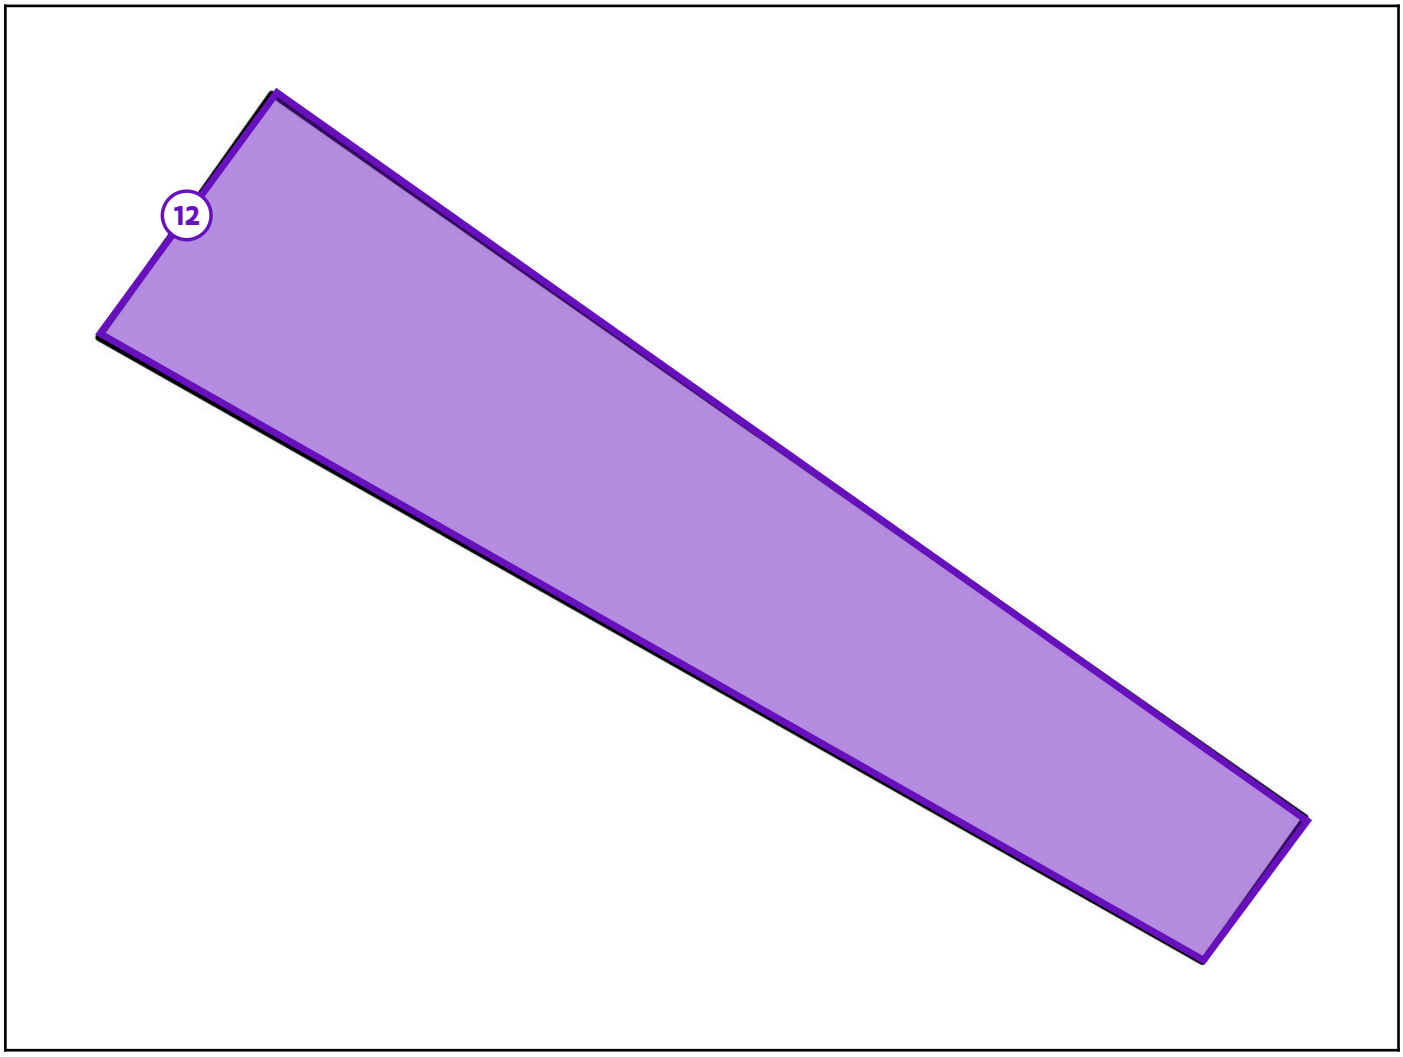
Plan 3.1: Stockeerruimte plan

Beschrijving	Type	Actie
12. Stockeerruimte	Advies	-

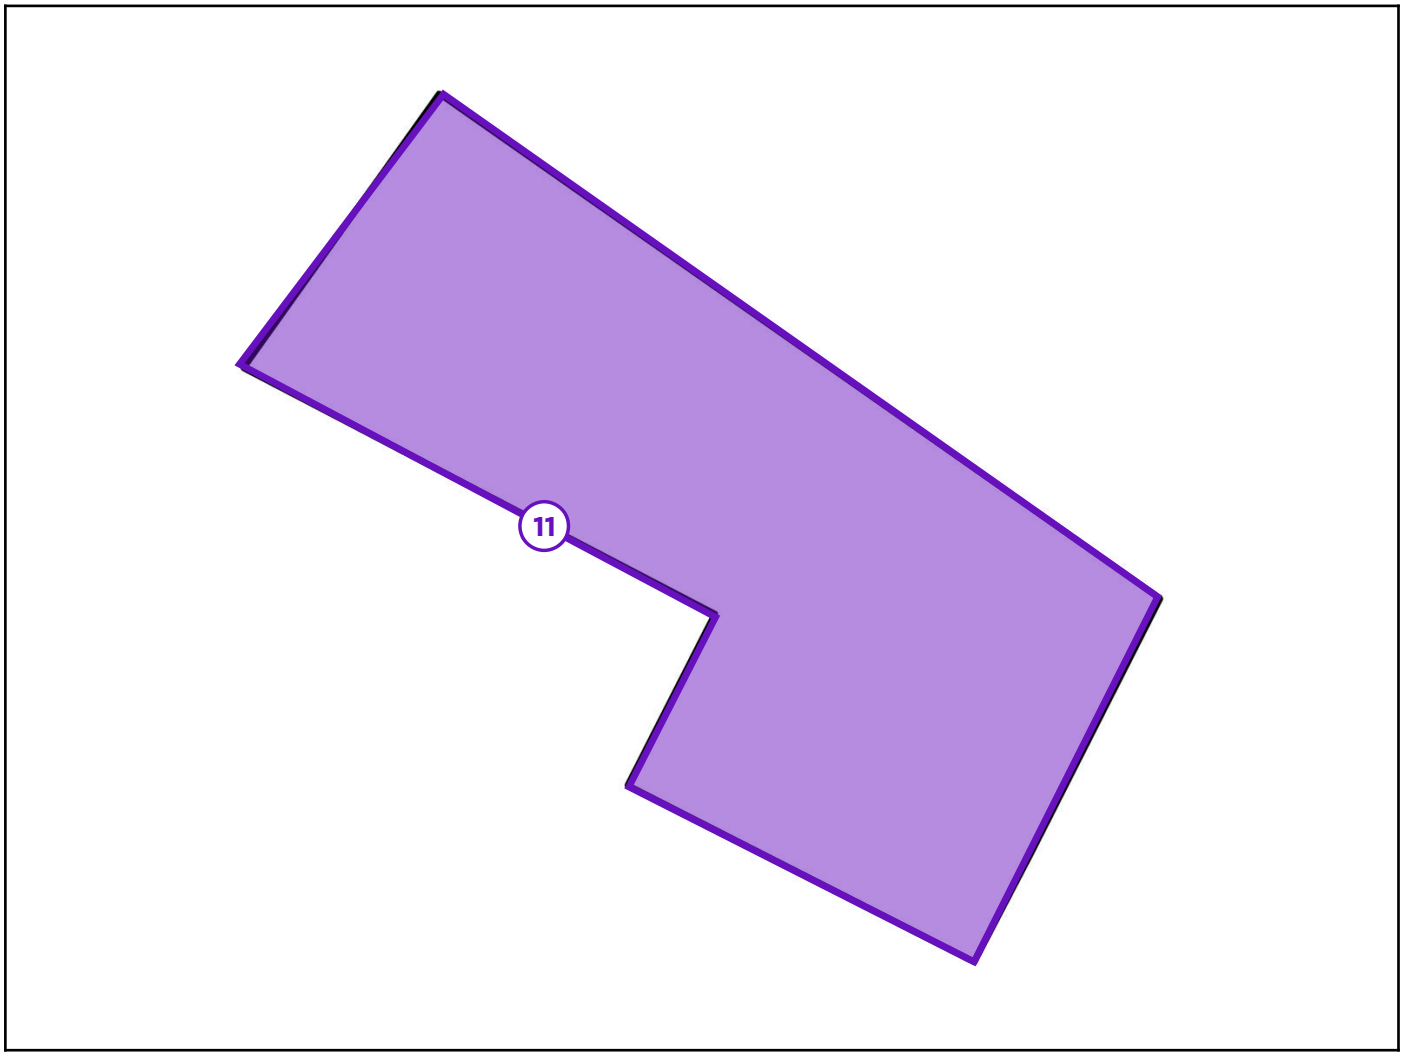
Plan 4.1: kapelletje plan

Beschrijving	Type	Actie
11. Kapelletje	Advies	-

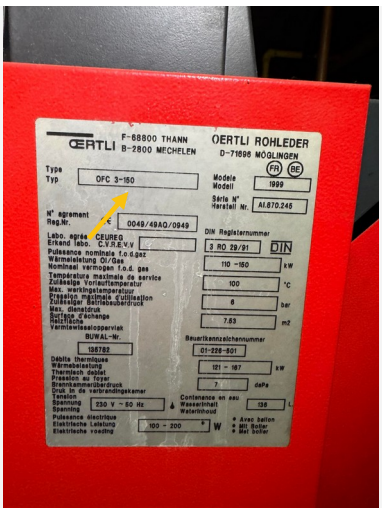
Fiche 3: Verwarmingsketel

Conclusie

Verwijderen

Eindbeoordeling materiaalrisico	Zeer laag materiaalrisico en/of zeer lage kans op vezelvrijgave

Gebondenheid	Categorie 2: niet-hechtgebonden met matrix
Asbestsoort (vezeltype)	Crocidoliet aanwezig
Asbestconcentratie	Hoog (>= 50%)
Afschermingsgraad van het gehele materiaal	Stootvaste afscherming of omkasting
Toestand van het materiaal	Onbeschadigd, niet verweerd

Beschrijving	Verwarmingsketel
Omgeving	Binnen
Primaire drager	Ruimteverwarming
Asbestmateriaal	Pakking, dichting
Bindmiddel van asbestmateriaal	Karton - papier - viltachtig
Gebondenheid op basis van bindmiddel	Niet-hechtgebonden
Hoeveelheid (gewicht - aantal)	• 1,01 kg - 1 stuk
Totaal gewicht	1,01 kg
Eenvoudig bereikbaar	Ja
Bevestigingswijze	• Geklemd
Identificatiemethode	De asbestdeskundige beoordeelt het materiaal als asbestverdacht en dus asbesthoudend, en dit zonder monstername. Motivatie: Er is een onderzoeksbeperking die monstername verhindert; De asbestdeskundige kan geen volledige risicobeoordeling uitvoeren van het materiaal.
Destructieve handeling voor identificatie	Nee
Opmerking	Het is onwaarschijnlijk, maar niet volledig uitgesloten dat een Oertli verwarmingsketel type OFC 3-150 uit 1999 asbest bevat.

- Zorg voor een veilig beheer. Vermijd het beschadigen van het asbestmateriaal. Controleer de toestand jaarlijks op wijzigingen.
- Voer bijkomende staalname(s) uit.

- Eenvoudige handelingen: enkel door erkend asbestverwijderaar
  Indien de ketels toch nog asbesthoudende dichtingen zouden bevatten, mogen deze verwijderd worden door een erkend asbestverwijderaar door de methode van eenvoudige handelingen op voorwaarde dat deze niet los gemaakt worden maar ofwel geknipt worden of de gehele ketel verwijderd wordt met het asbesthoudende afval

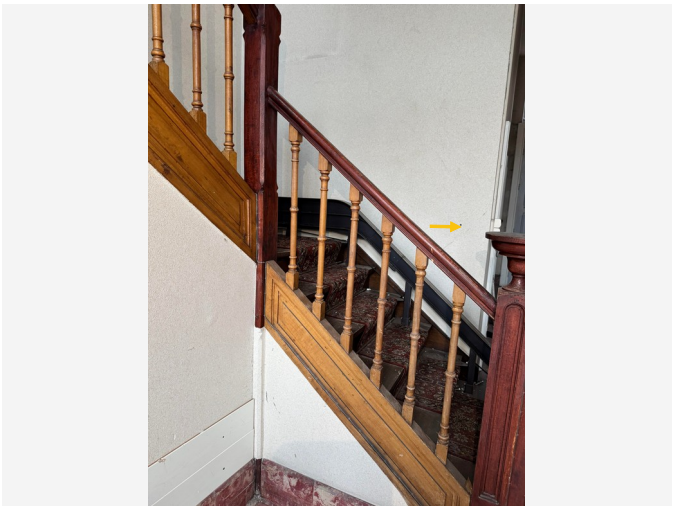
Fiche 17: Pleisterrwerk traphal links

Geen asbest

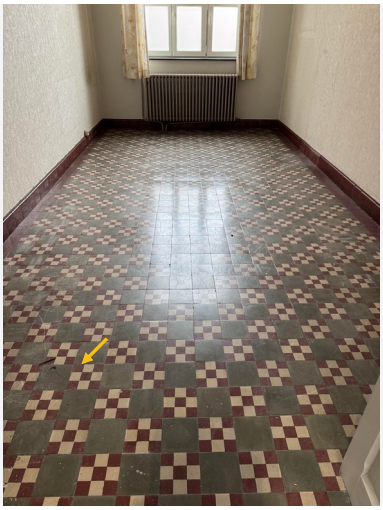
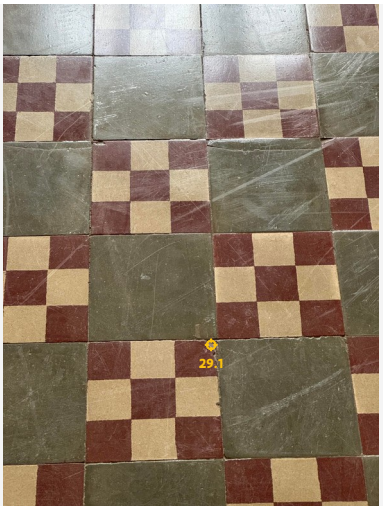
Fiche 29: Vloertegel kamer gelijkvloers

Geen asbest

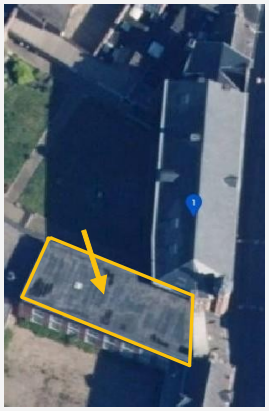
Beschrijving	Notitie	Terug te vinden op plannen
Fiche 35: Dakbedekking	De dakbedekking van de tussenbouw bestaat uit een EPDM-folie. Mogelijks bevindt zich hieronder wel nog een asbesthoudend materiaal, echter kan dit enkel vastgesteld worden bij werken aan het dak	Plan 1.12: Zolder/dak
