Asbestinventarisattest

Clockemstraat 5A, 3800 Sint-Truiden

Attestnummer : **20260427-000096.000**
Uitgegeven op : **27.04.2026**
Geldig tot : **27.04.2031**

Zone 1: Kantmuseum

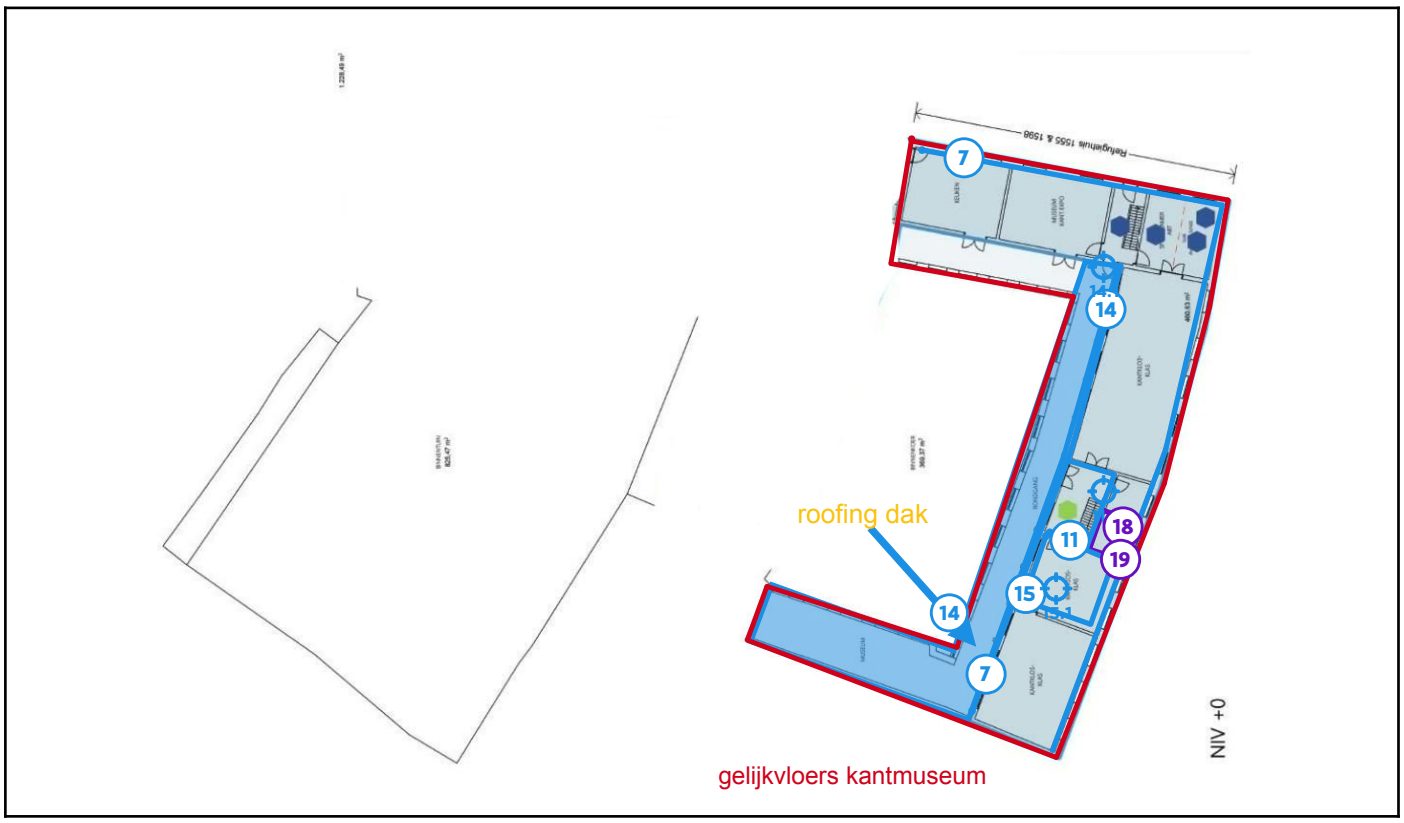
Plan 1.1: gelijkvloers

Beschrijving	Type	Actie
7. Mastiek ramen	Geen asbest	-
11. Pleisterwerk traphal	Geen asbest	-
11.1 Code: 1901-02	Mengmonster	-
14. Dakbedekking roofing	Geen asbest	-
14.1 Code: 1901-15	Puntmonster	-
15. Vloertegel (bloem) gelijkvloers	Geen asbest	-
15.1 Code: 1901-16	Puntmonster	-
18. Verwarmingsketel	Overige ruimte of materiaal	-
19. Leidingisolatie	Overige ruimte of materiaal	-

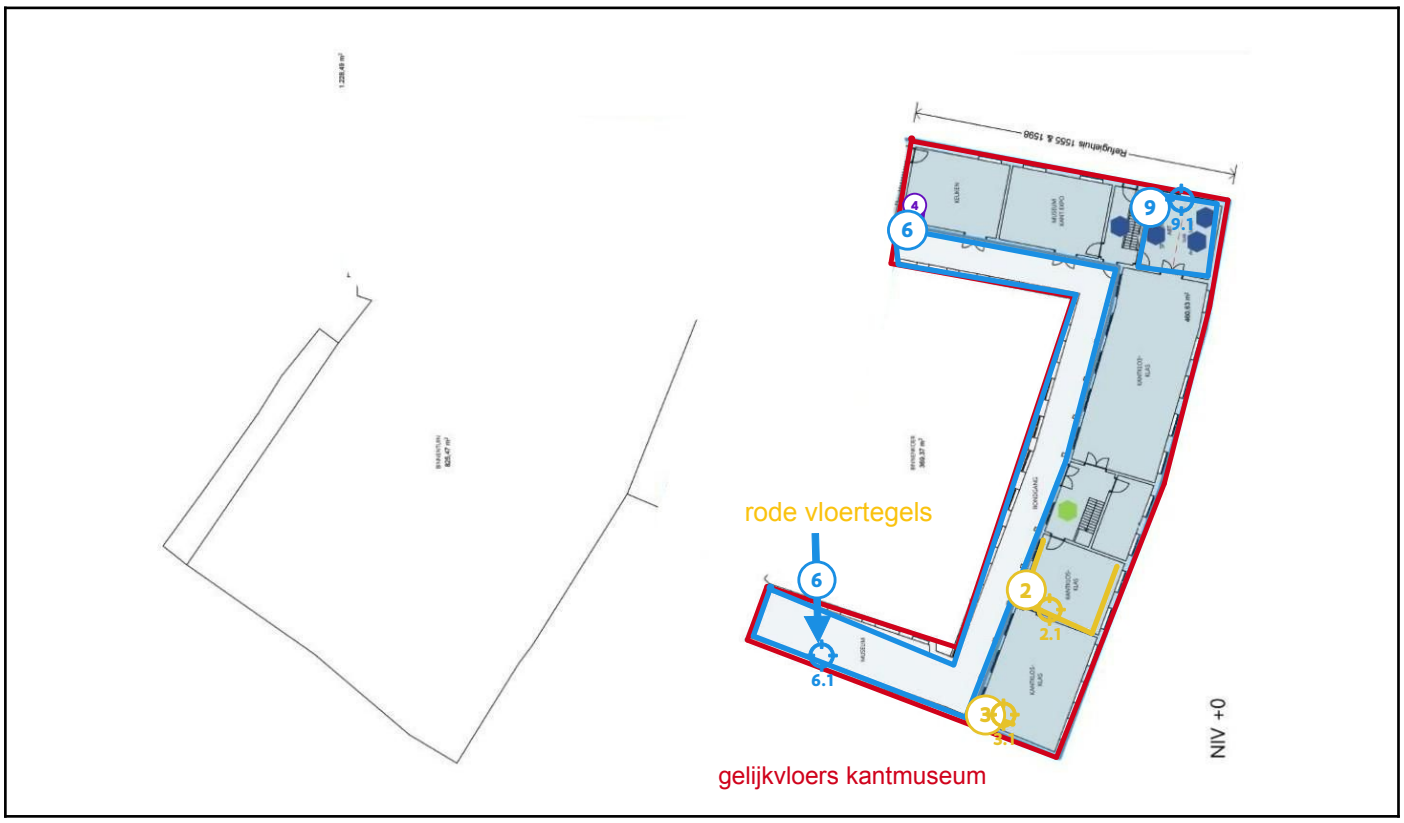
Plan 1.2: gelijkvloers

Beschrijving	Type	Actie
2. Muurbekleding gelijkvloers	Asbestmateriaal	Zorgvuldig beheren
2.1 Code: 1901-09	Puntmonster	-
3. Schrijfbord	Asbestmateriaal	Zorgvuldig beheren
3.1 Code: 1901-10	Puntmonster	-
4. Rookgaskanaal	Beperking	-
6. Vloertegel (rood) gelijkvloers	Geen asbest	-
6.1 Code: 1901-11	Puntmonster	-
9. Faiencetegels met lijm bureel	Geen asbest	-
9.1 Code: 1901-12	Puntmonster	-

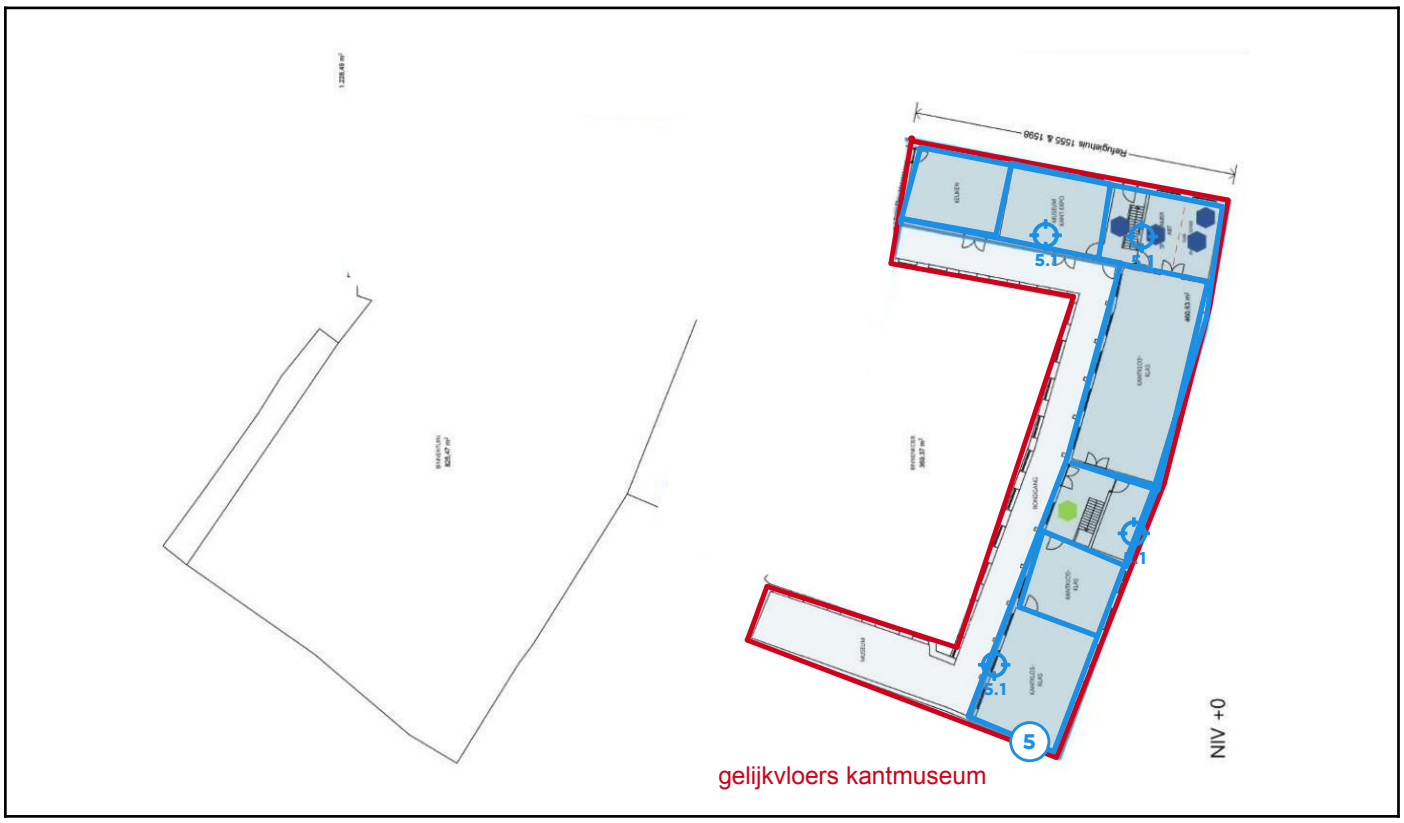
Plan 1.3: gelijkvloers

Beschrijving	Type	Actie
5. Pleisterwerk muren gelijkvloers	Geen asbest	-
5.1 Code: 1901-13	Mengmonster	-

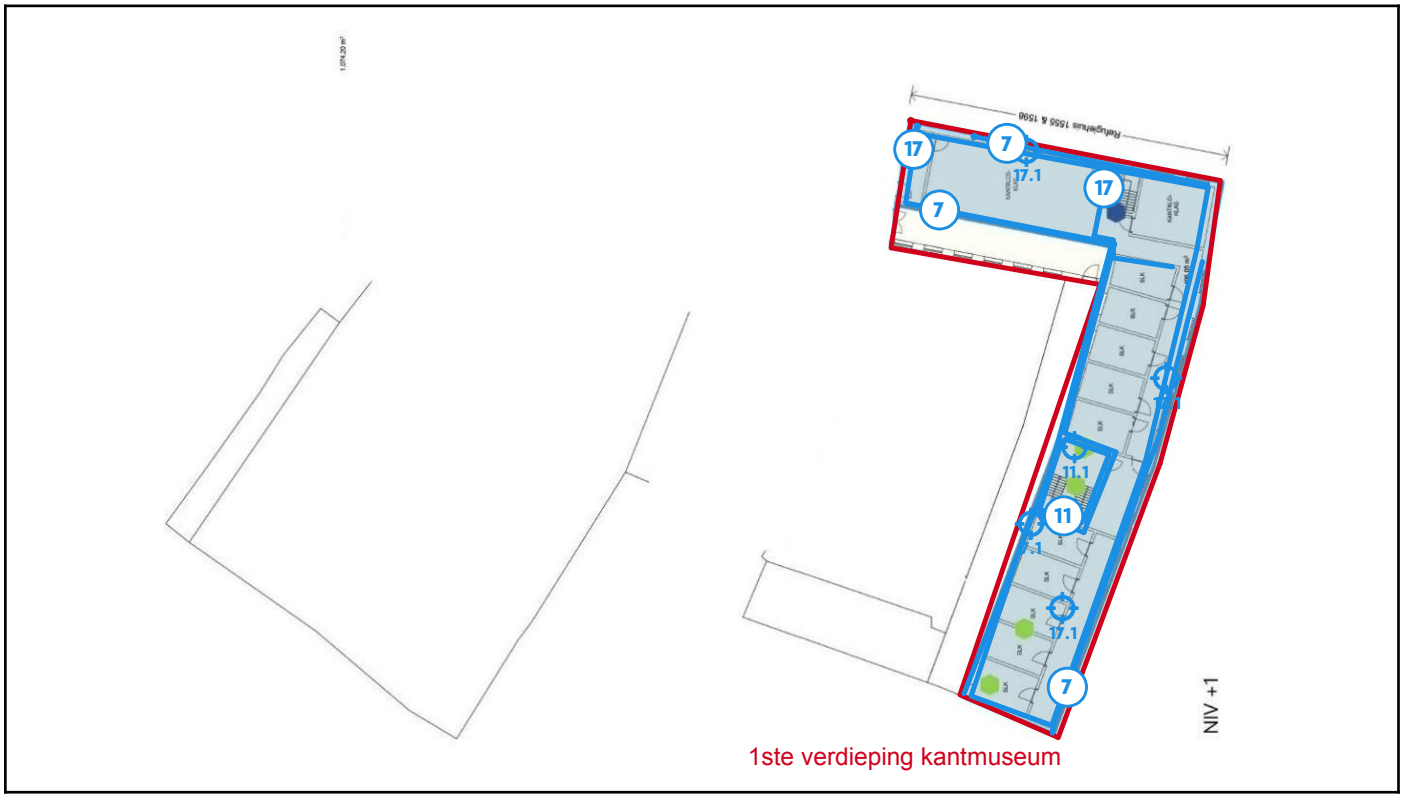
Plan 1.4: 1ste verdieping

Beschrijving	Type	Actie
7. Mastiek ramen	Geen asbest	-
7.1 Code: 1901-01	Puntmonster	-
11. Pleisterwerk traphal	Geen asbest	-
11.1 Code: 1901-02	Mengmonster	-
17. Pleisterwerk muren 1ste verdieping	Geen asbest	-
17.1 Code: 1901-08	Mengmonster	-

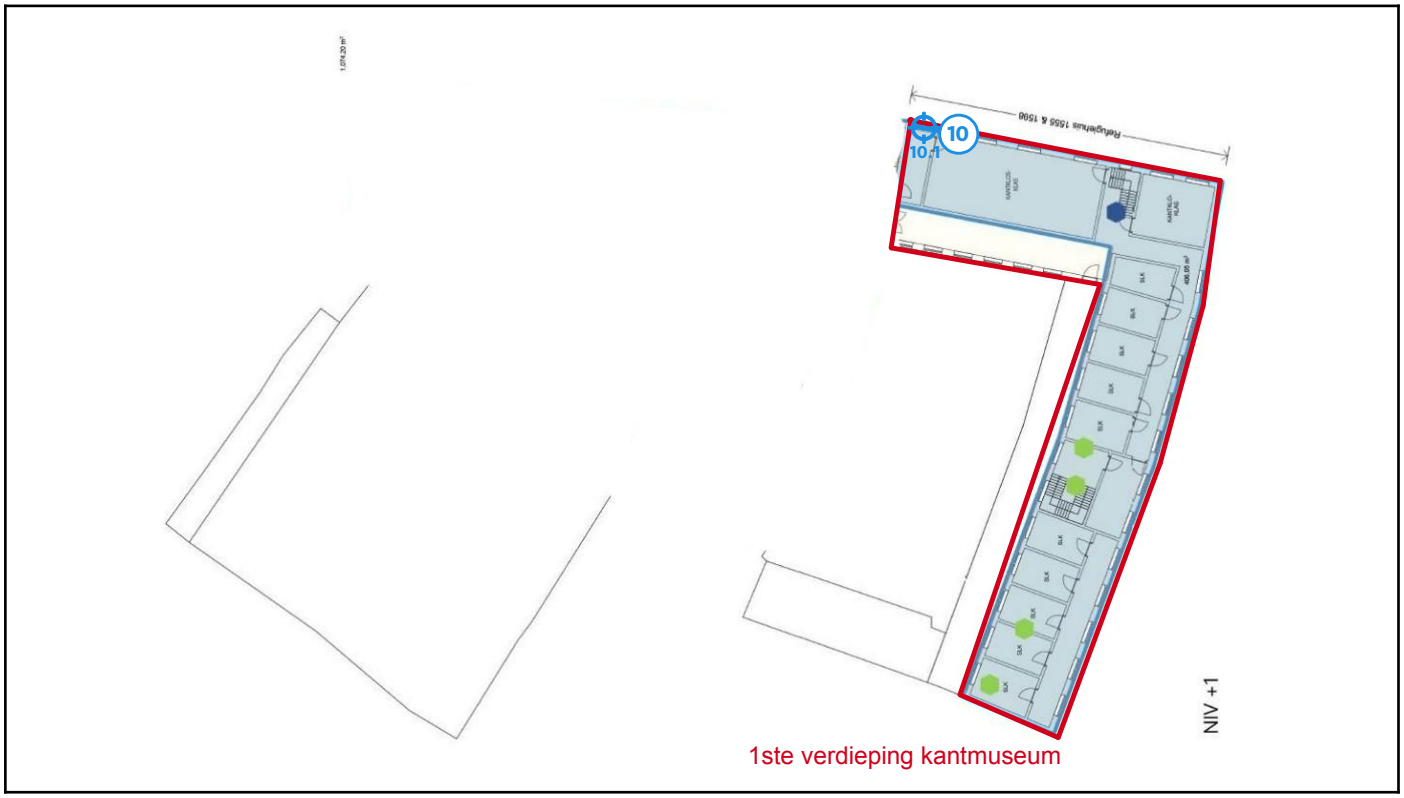
Plan 1.5: 1ste verdieping

Beschrijving	Type	Actie
10. Bekleding muur 1ste verdieping	Geen asbest	-
10.1 Code: 1901-14	Puntmonster	-

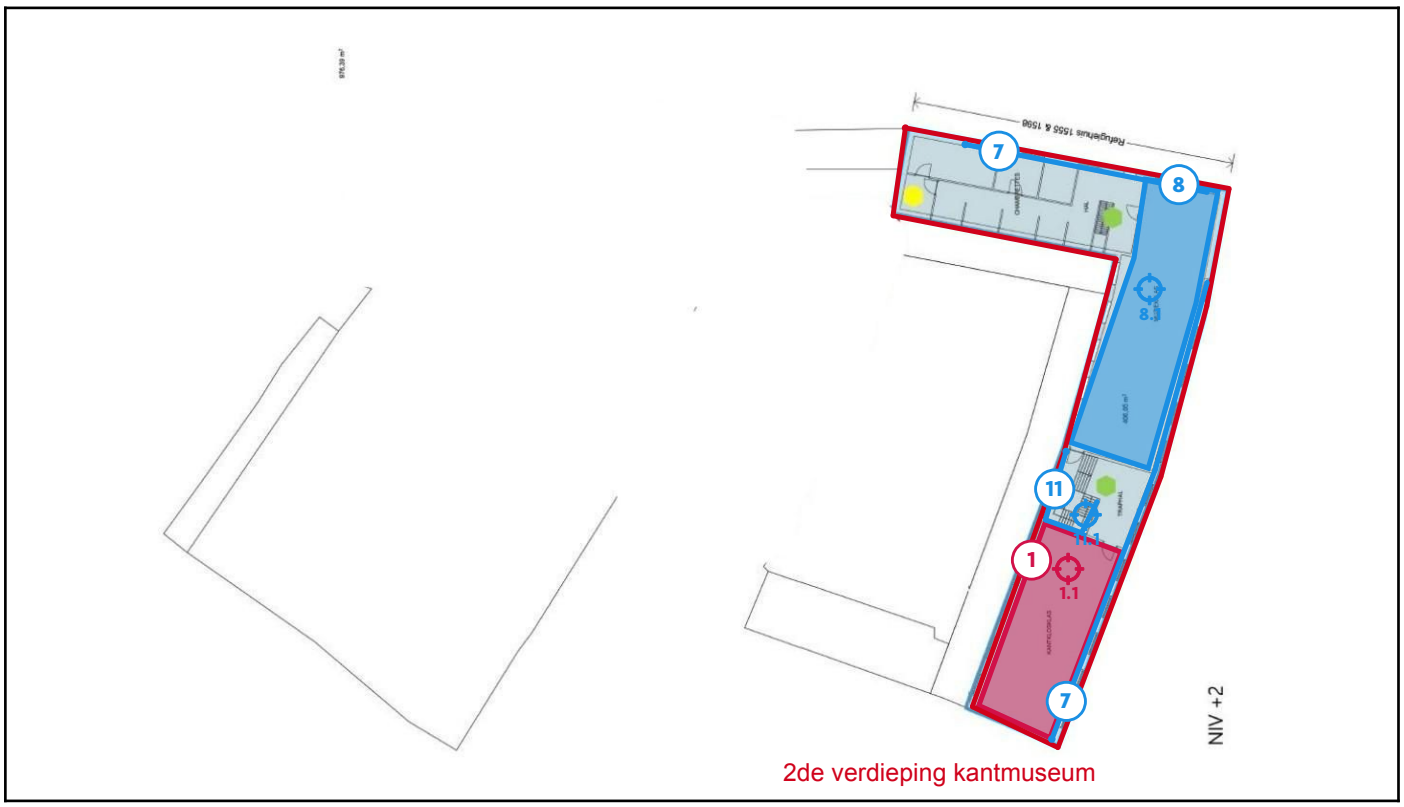
Plan 1.6: 2de verdieping

Beschrijving	Type	Actie
1. Plafondplaat 2de verdieping	Asbestmateriaal	Dringend verwijderen
1.1 Code: 1901-05	Puntmonster	-
7. Mastiek ramen	Geen asbest	-
8. Vloerbekleding 2de verdieping	Geen asbest	-
8.1 Code: 1901-03	Puntmonster	-
11. Pleisterwerk traphal	Geen asbest	-
11.1 Code: 1901-02	Mengmonster	-

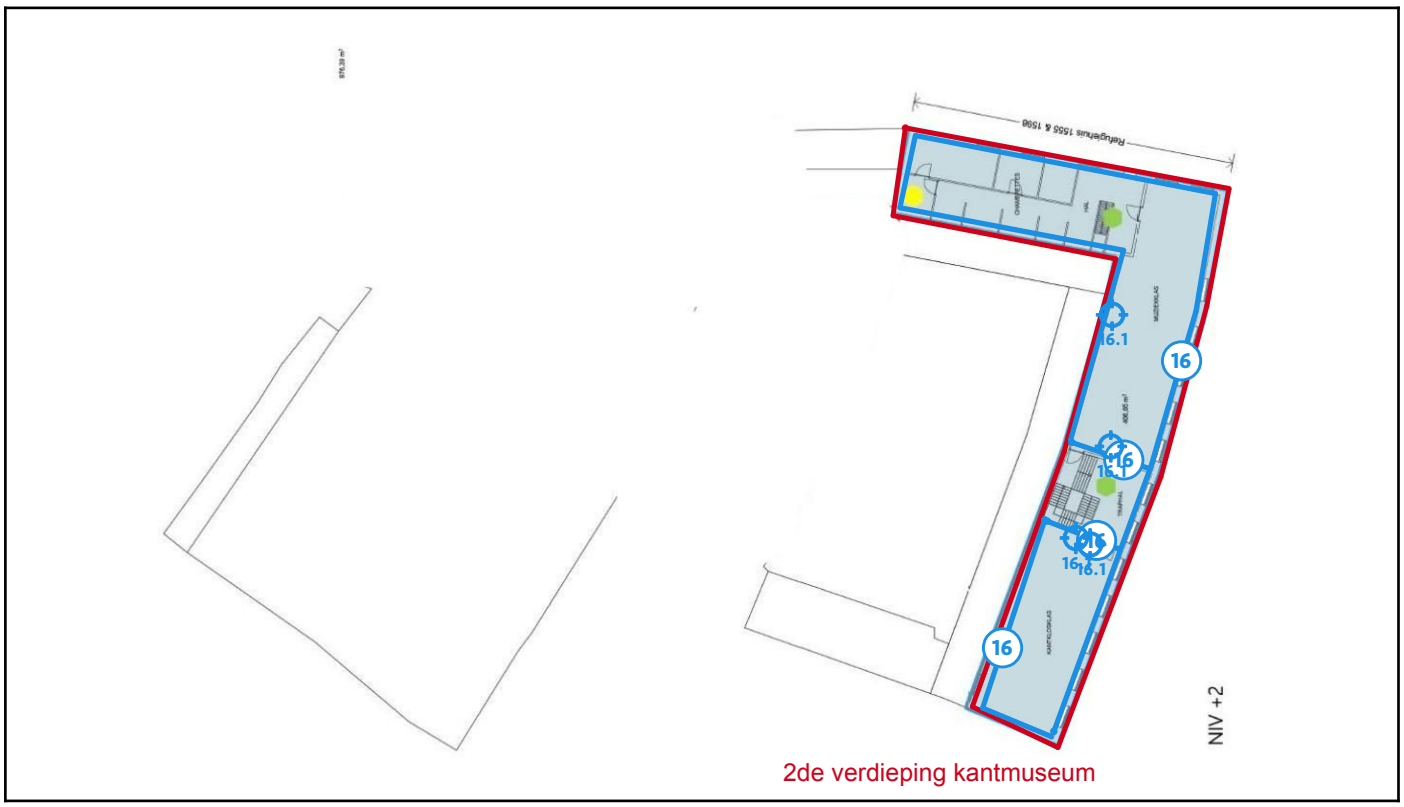
Plan 1.7: 2de verdieping

Beschrijving	Type	Actie
16. Pleisterwerk muren 2de verdieping	Geen asbest	-
16.1 Code: 1901-04	Mengmonster	-

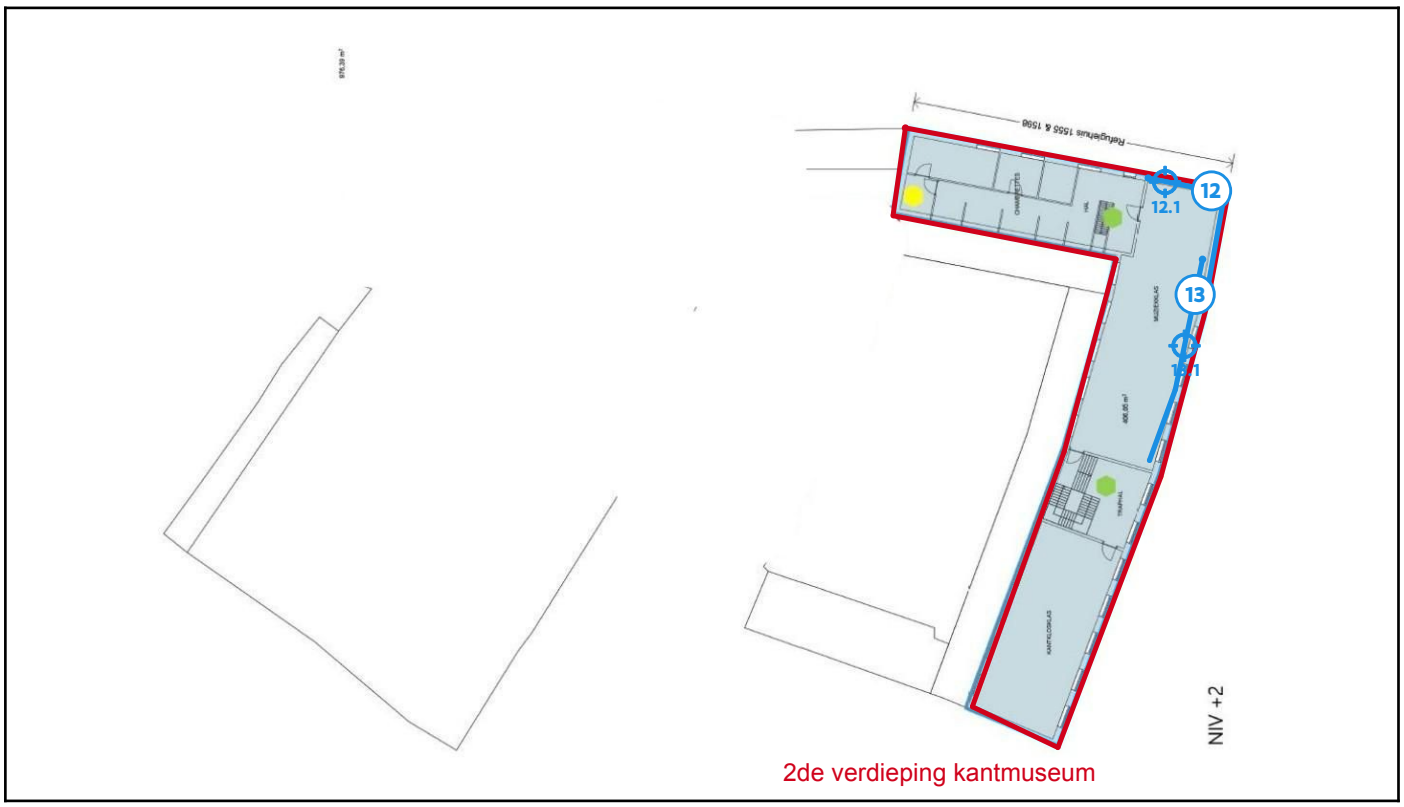
Plan 1.8: 2de verdieping

Beschrijving	Type	Actie
12. Muurbekleding 2de verdieping	Geen asbest	-
12.1 Code: 1901-07	Puntmonster	-
13. Bekleding venstertablet 2de verdieping	Geen asbest	-
13.1 Code: 1901-06	Puntmonster	-

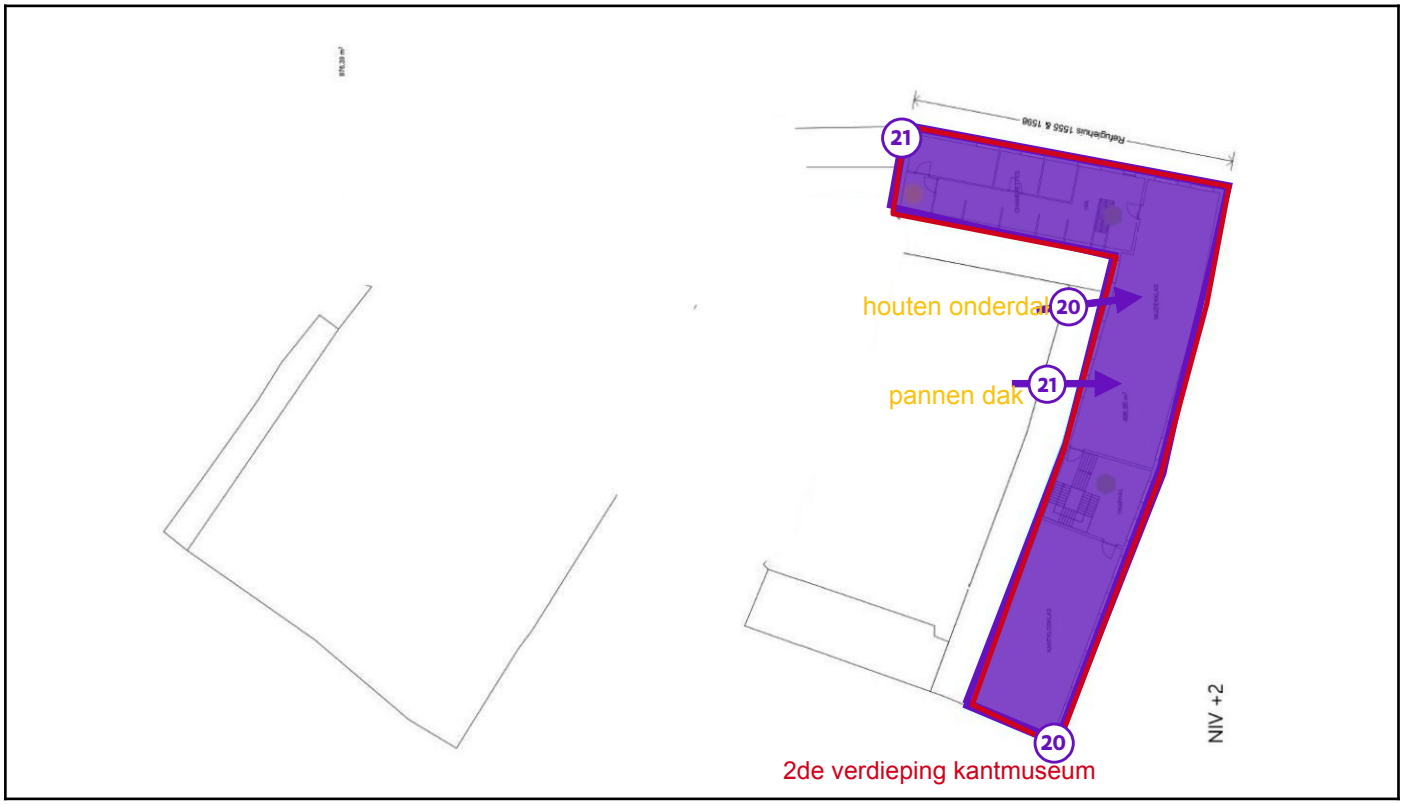
Plan 1.9: Zolder/dak

Beschrijving	Type	Actie
20. Onderdak hoofdgebouw	Overige ruimte of materiaal	-
21. Dakbedekking hoofdgebouw	Overige ruimte of materiaal	-

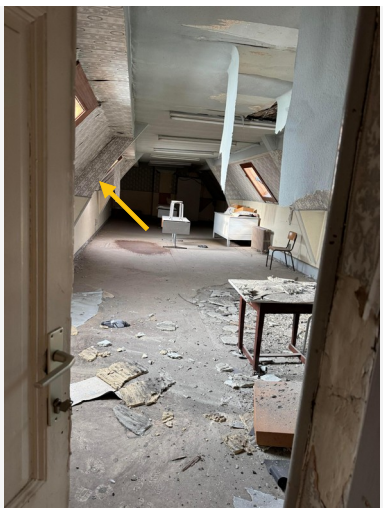
Fiche 1: Plafondplaat 2de verdieping

Asbestmateriaal

Eindbeoordeling materiaalrisico	Hoog materiaalrisico en/of hoge kans op vezelvrijgave

Gebondenheid	Categorie 2: niet-hechtgebonden met matrix
Asbestsoort (vezeltype)	Amfibool aanwezig, uitgezonderd crocidoliet
Asbestconcentratie	Hoog (>= 50%)
Afschermingsgraad van het gehele materiaal	Geheel of deels vrij aan de binnenlucht, maar geen contact met binnenluchtstromen
Toestand van het materiaal	Zwaar beschadigd, zwaar verweerd

#	Type	Referentie	Resultaat
1.1	Puntmonster	1901-05	Chrysotiel, Amosiet

Beschrijving	Plafondplaat 2de verdieping
Omgeving	Binnen
Primaire drager	Plafond
Asbestmateriaal	Plaat, paneel, tablet - Calciumsilicaat (type Pical, type Promatect)
Bindmiddel van asbestmateriaal	Calciumsilicaat
Gebondenheid op basis van bindmiddel	Niet-hechtgebonden
Hoeveelheid (oppervlakte - dikte - aantal)	• 120,00 m^2 - 1,00 cm - 1 stuk
Totaal volume	1,20 m^3
Eenvoudig bereikbaar	Ja
Bevestigingswijze	• Genageld, geniet
Identificatiemethode	Een monstername door de asbestdeskundige met laboanalyse door een asbestlabo.
Destructieve handeling voor identificatie	Nee

Dringend verwijderen

- Sluit de ruimte luchtdicht af en vermijd het betreden van de ruimte.
- Scherm in afwachting van verwijdering het asbestmateriaal af van luchtstromingen en verstoring: bijvoorbeeld door het te verpakken, te fixeren, af te dekken, signalisatie - afbakening aan te brengen, ...
- Verwijder dit asbestmateriaal zo snel mogelijk. Volg de toestand goed op.
- Voer bijkomende staalname(s) uit.

- Hermetische zone (erkend asbestverwijderaar)
  Vermits we hier spreken van niet hechtgebonden asbest, dient deze toepassing verwijderd te worden door een erkend asbestverwijderaar onder hermetische zone

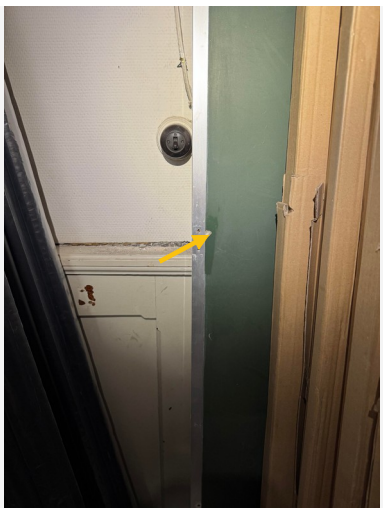
Fiche 3: Schrijfbord

Asbestmateriaal

Eindbeoordeling materiaalrisico	Laag materiaalrisico en/of verlaagde kans op vezelvrijgave

Gebondenheid	Categorie 1: hechtgebonden in oorsprong
Asbestsoort (vezeltype)	Alleen chrysotiel aanwezig
Asbestconcentratie	Laag (< 50%)
Afschermingsgraad van het gehele materiaal	Geheel of deels vrij aan de binnenlucht, maar geen contact met binnenluchtstromen
Toestand van het materiaal	Licht beschadigd, licht verweerd. Intacte calciumsilicaatplaat of materiaal met categorie 3-gebondenheid

#	Type	Referentie	Resultaat
3.1	Puntmonster	1901-10	Chrysotiel

Beschrijving	Schrijfbord
Omgeving	Binnen
Primaire drager	Schrijfbord
Asbestmateriaal	Plaat, paneel, tablet - Type Menuiserite
Bindmiddel van asbestmateriaal	Cement
Gebondenheid op basis van bindmiddel	Hecht
Hoeveelheid (oppervlakte - dikte - aantal)	• 2,60 m^2 - 0,30 cm - 1 stuk
Totaal volume	0,008 m^3
Eenvoudig bereikbaar	Ja
Bevestigingswijze	• Los (al dan niet bedekt)
Identificatiemethode	Een monstername door de asbestdeskundige met laboanalyse door een asbestlabo.
Destructieve handeling voor identificatie	Nee

Zorgvuldig beheren

- Zorg voor een veilig beheer. Vermijd het beschadigen van het asbestmateriaal. Controleer de toestand jaarlijks op wijzigingen.
- Verwijder dit asbestmateriaal zo snel mogelijk. Volg de toestand goed op.

- Eenvoudige handelingen: mag via doe-het-zelf of door werknemer(s) met opleidingsattest eenvoudige handelingen
  Het schrijfbord mag door de doe-het-zelf verwijderd worden. Draag hierbij steeds de juiste beschermingsmiddelen, breek het bord niet en verwijder het naar een erkend asbest afvalverwerker.

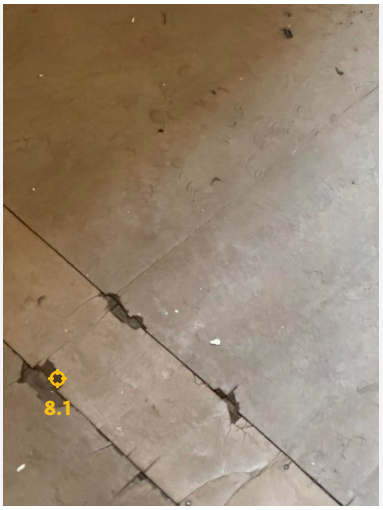
Fiche 8: Vloerbekleding 2de verdieping

Geen asbest

#	Type	Referentie	Resultaat
8.1	Puntmonster	1901-03	Geen asbest

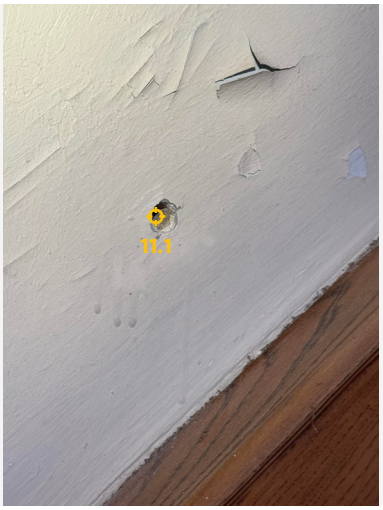
Fiche 11: Pleisterwerk traphal

Geen asbest

#	Type	Referentie	Resultaat
11.1	Mengmonster	1901-02	Geen asbest

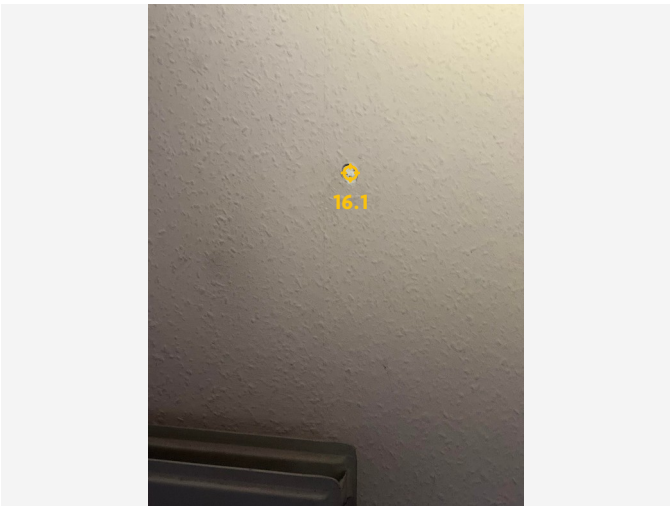
Fiche 16: Pleisterwerk muren 2de verdieping

Geen asbest

#	Type	Referentie	Resultaat
16.1	Mengmonster	1901-04	Geen asbest

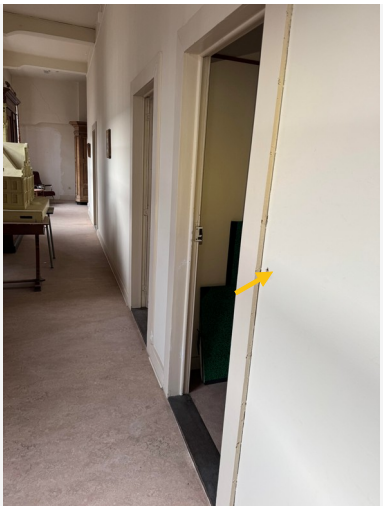
Fiche 17: Pleisterwerk muren 1ste verdieping

Geen asbest

#	Type	Referentie	Resultaat
17.1	Mengmonster	1901-08	Geen asbest

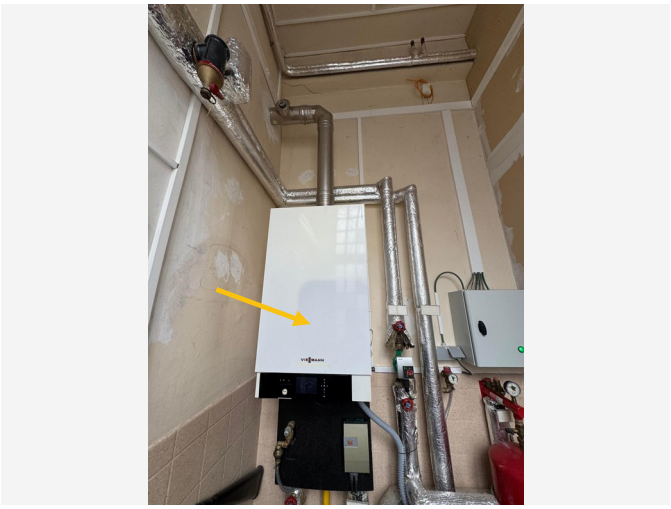
Beschrijving	Notitie	Terug te vinden op plannen
Fiche 18: Verwarmingsketel	De verwarmingsketel is een niet asbestverdachte gasketel	Plan 1.1: gelijkvloers
Fiche 19: Leidingisolatie	De leidingisolatie is een met aluminium omwikkelde rotswolisolatie.	Plan 1.1: gelijkvloers
Fiche 20: Onderdak hoofdgebouw	Het onderdak bestaat duidelijk uit hout	Plan 1.9: Zolder/dak
Fiche 21: Dakbedekking hoofdgebouw	De dakbedekking van het hoofdgebouw bestaat uit niet asbestverdachte pannen	Plan 1.9: Zolder/dak
