Asbestinventarisattest

Kortenbosstraat 79, 3800 Sint-Truiden

Attestnummer : **20260407-000088.001**
Uitgegeven op : **07.04.2026**
Geldig tot : **07.04.2036**

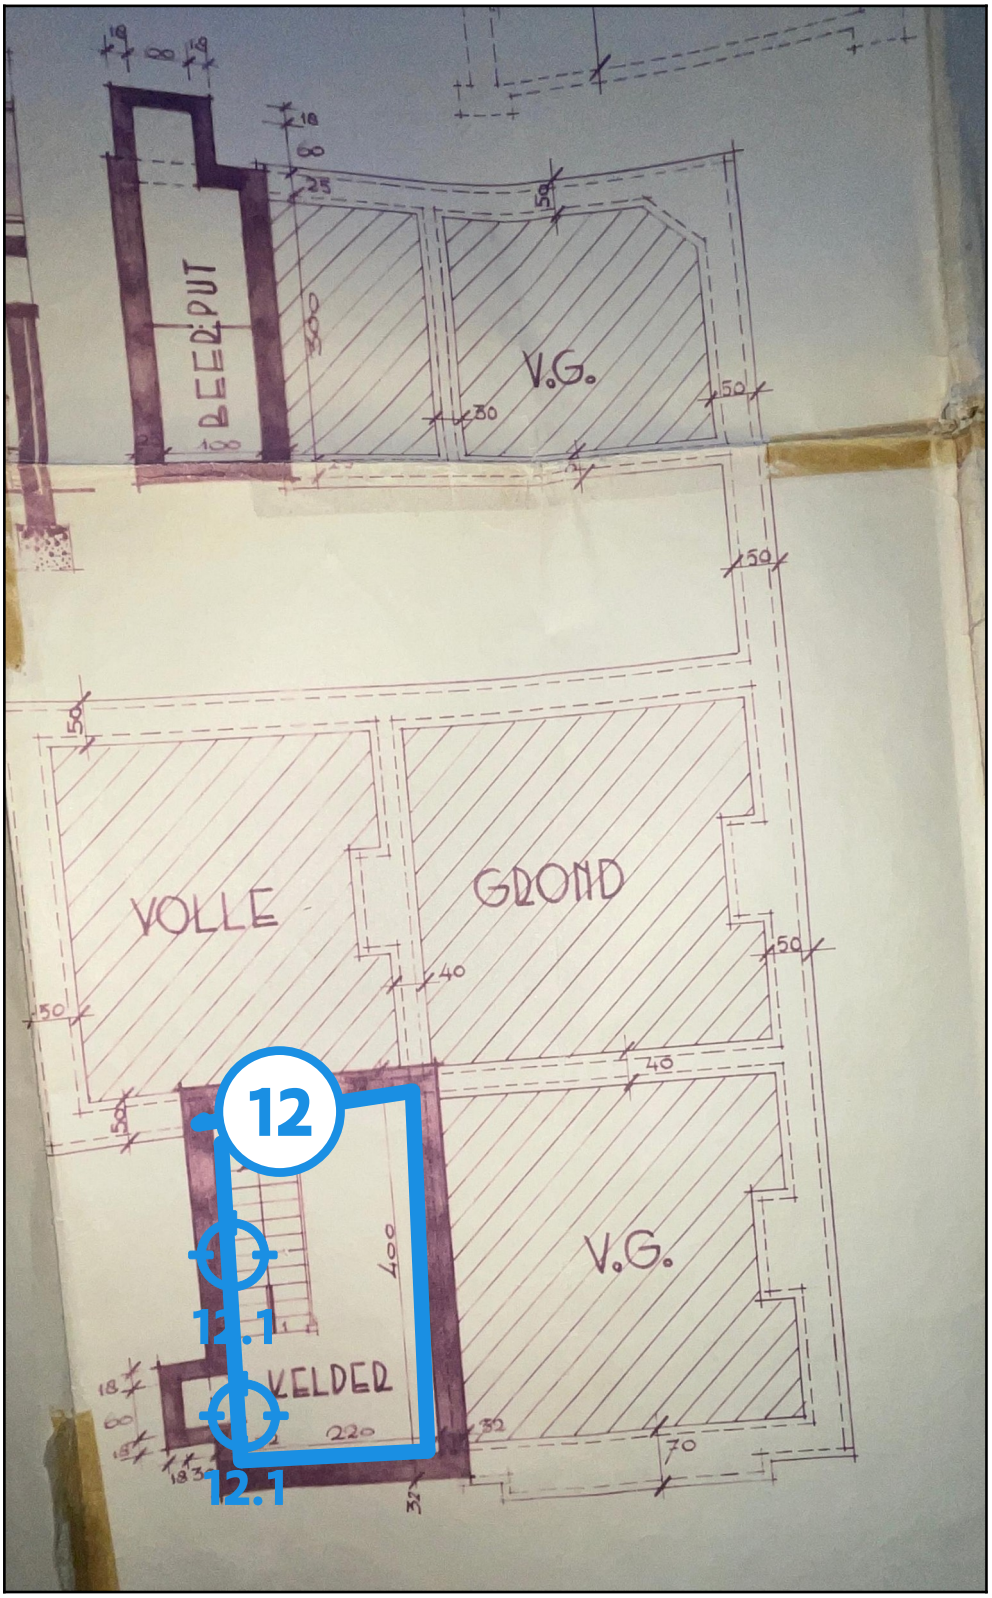
Plan 1.1: Kelder

12. Cementen smeerlaag binnen	Geen asbest	-
12.1 Code: mm03	Mengmonster	-

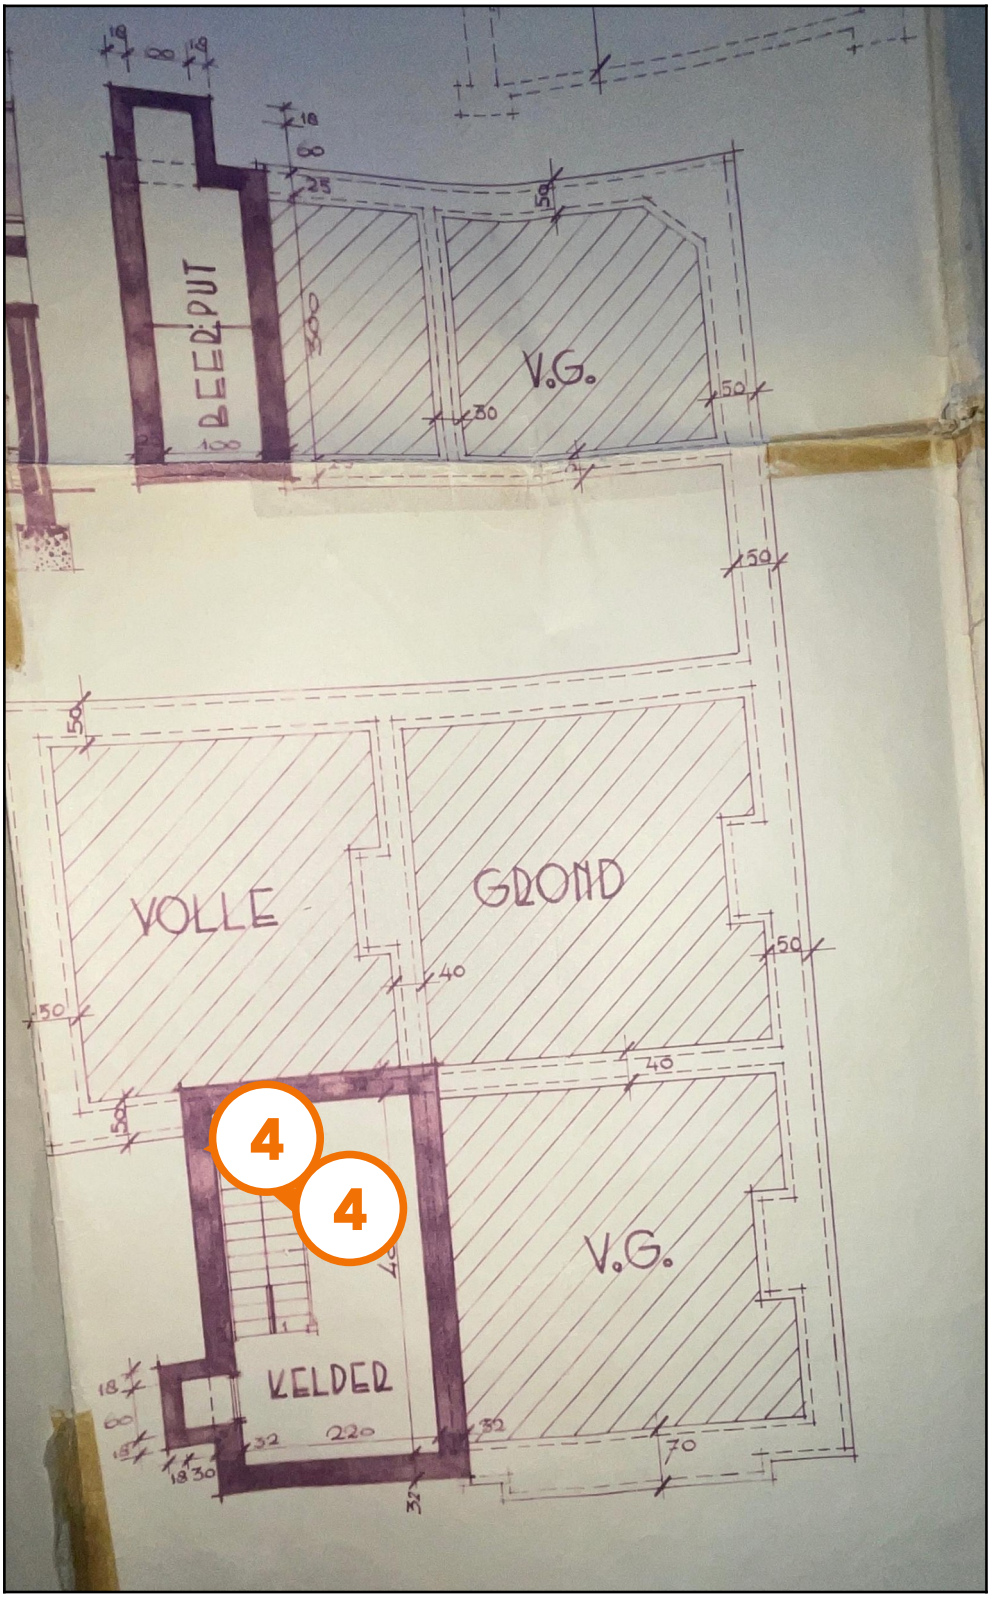
Plan 1.2: Kelder

4. Bakeliet schakelaars/stopcontacten	Asbestmateriaal	Verwijderen

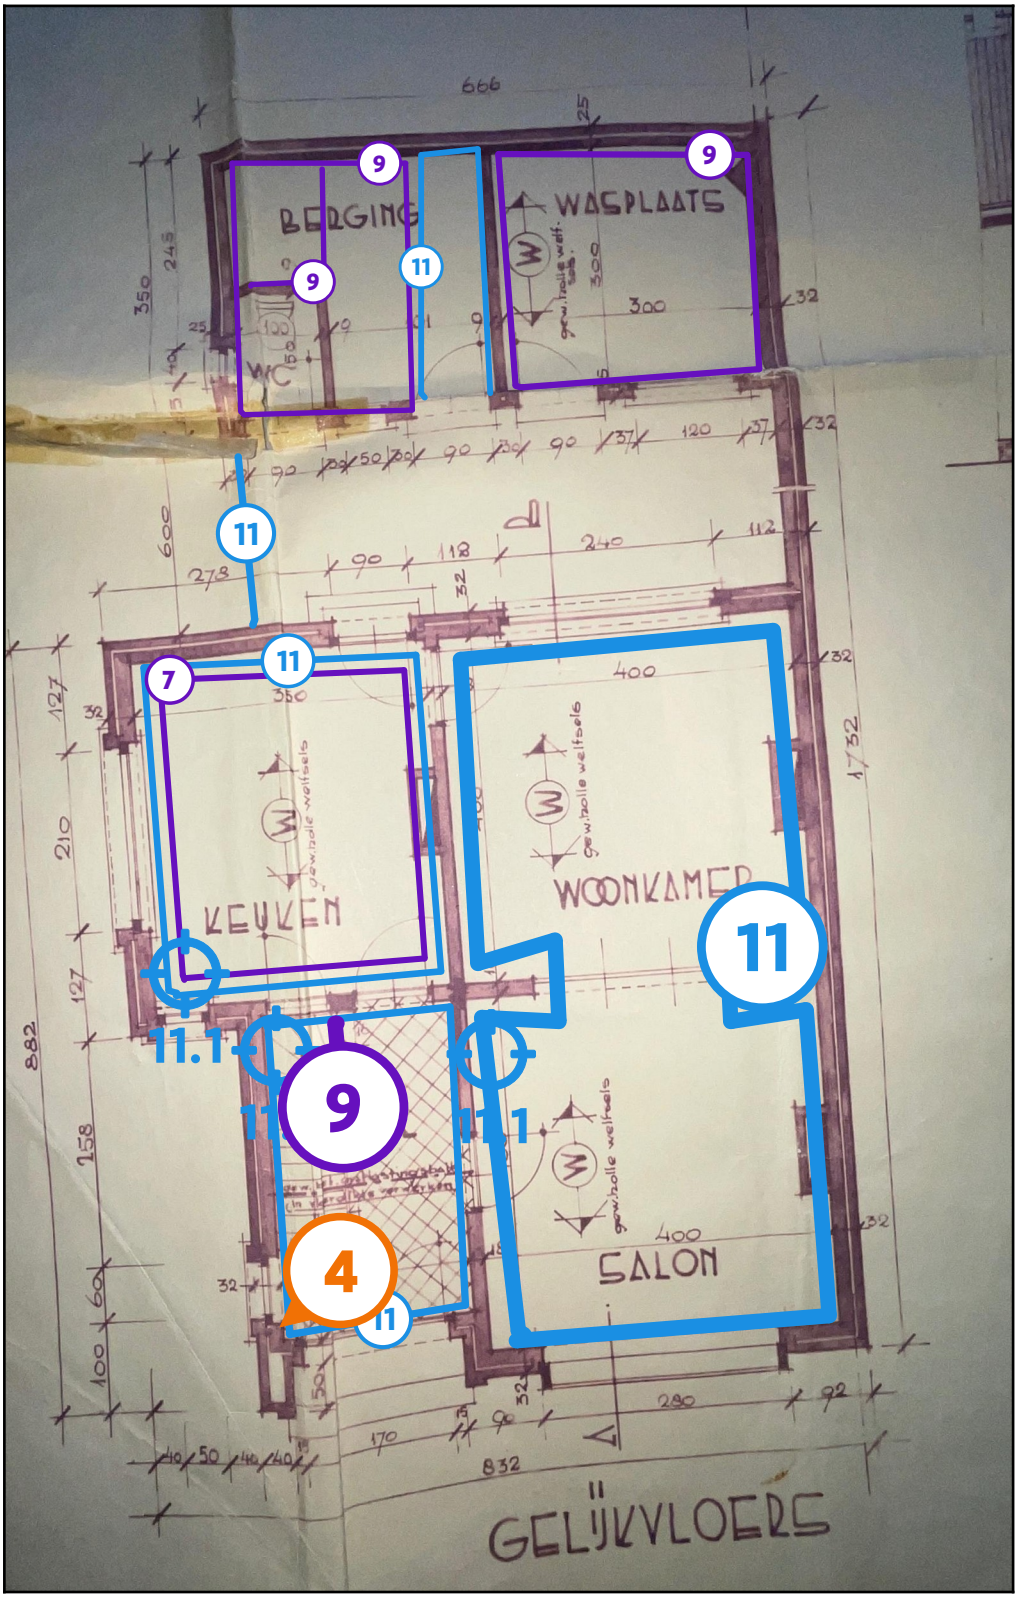
Plan 1.3: Gelijkvloers

4. Bakeliet schakelaars/stopcontacten	Asbestmateriaal	Verwijderen
7. Faiencetegels (lijm)	Advies	-
9. Valse wand	Advies	-
11. Pleisterwerk wanden	Geen asbest	-
11.1 Code: mm01	Mengmonster	-

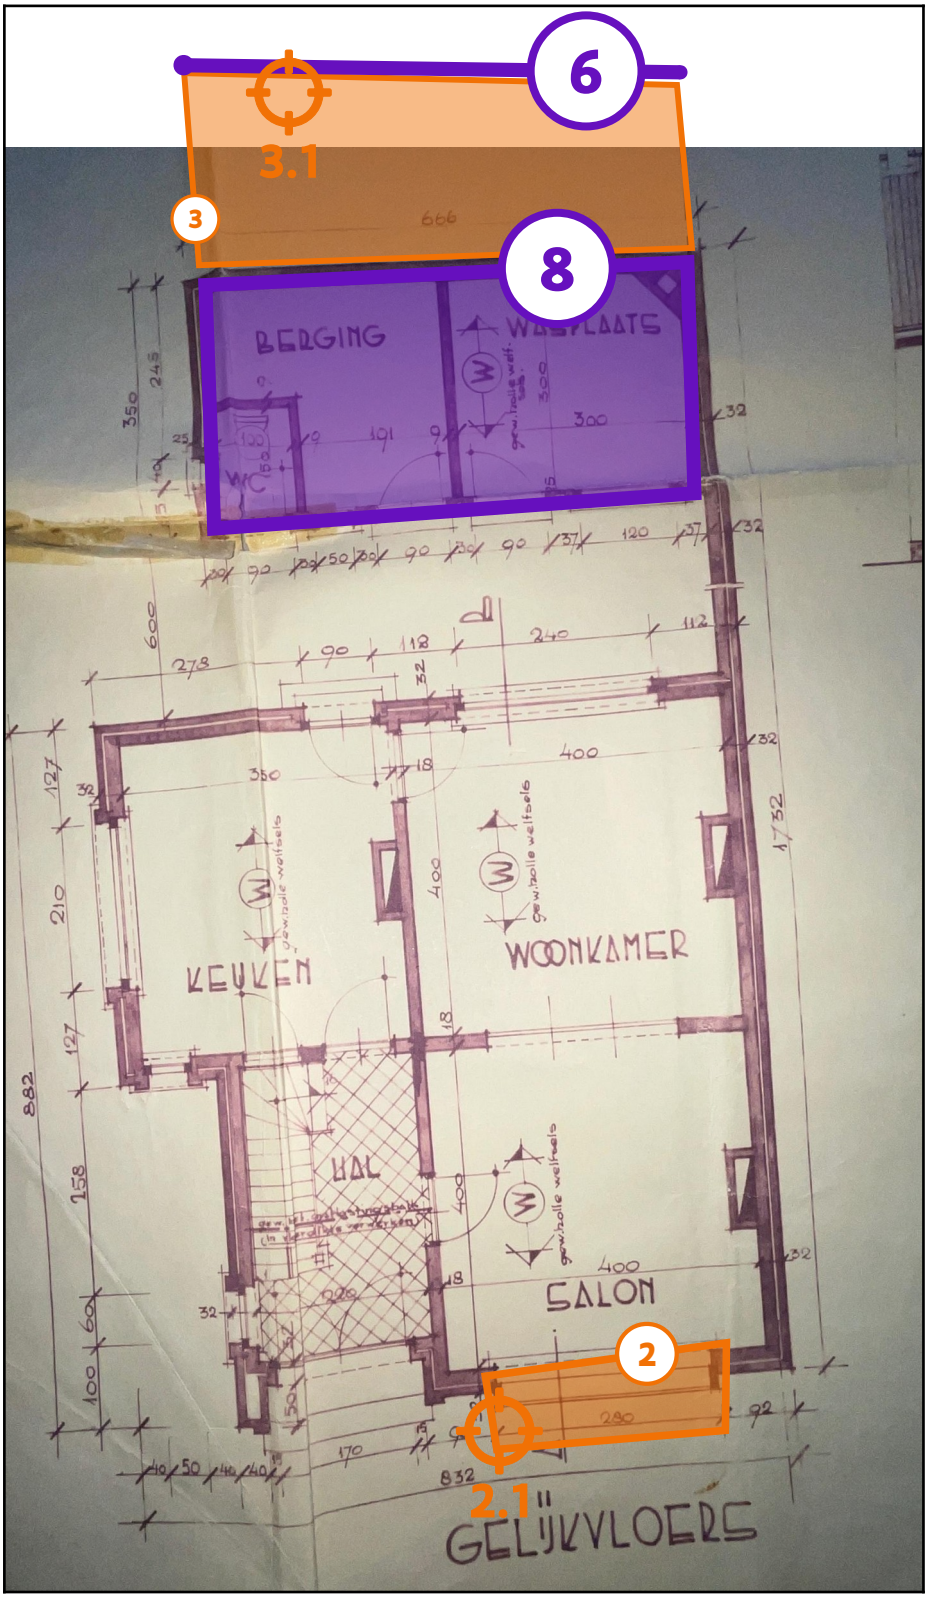
Plan 1.4: Gelijkvloers

2. Dak bestaande uit leien	Asbestmateriaal	Verwijderen
2.1 Code: pm03	Puntmonster	-
3. Dak bestaande uit golfplaten	Asbestmateriaal	Verwijderen
3.1 Code: pm02	Puntmonster	-
6. Slib regenton	Puin, steenslag, (water)bodem	-
8. Valse plafonds	Advies	-

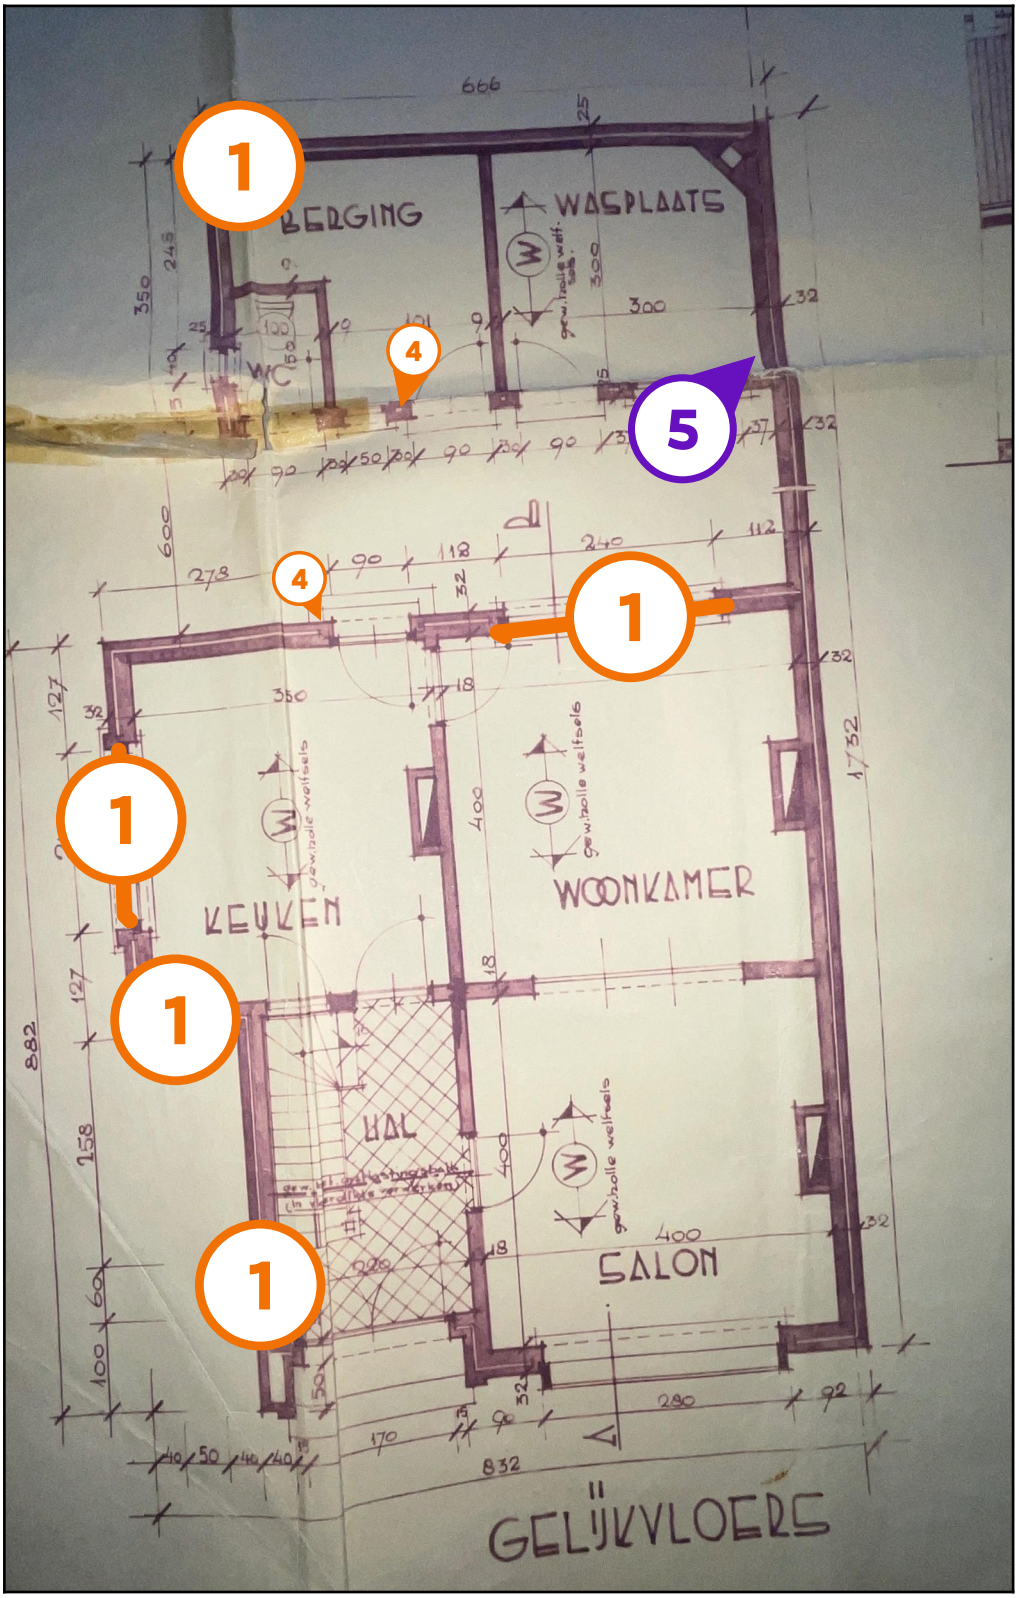
Plan 1.5: Gelijkvloers

1. Mastiek glas profiel	Asbestmateriaal	Verwijderen
4. Bakeliet schakelaars/stopcontacten	Asbestmateriaal	Verwijderen
5. Schouw	Beperking	-

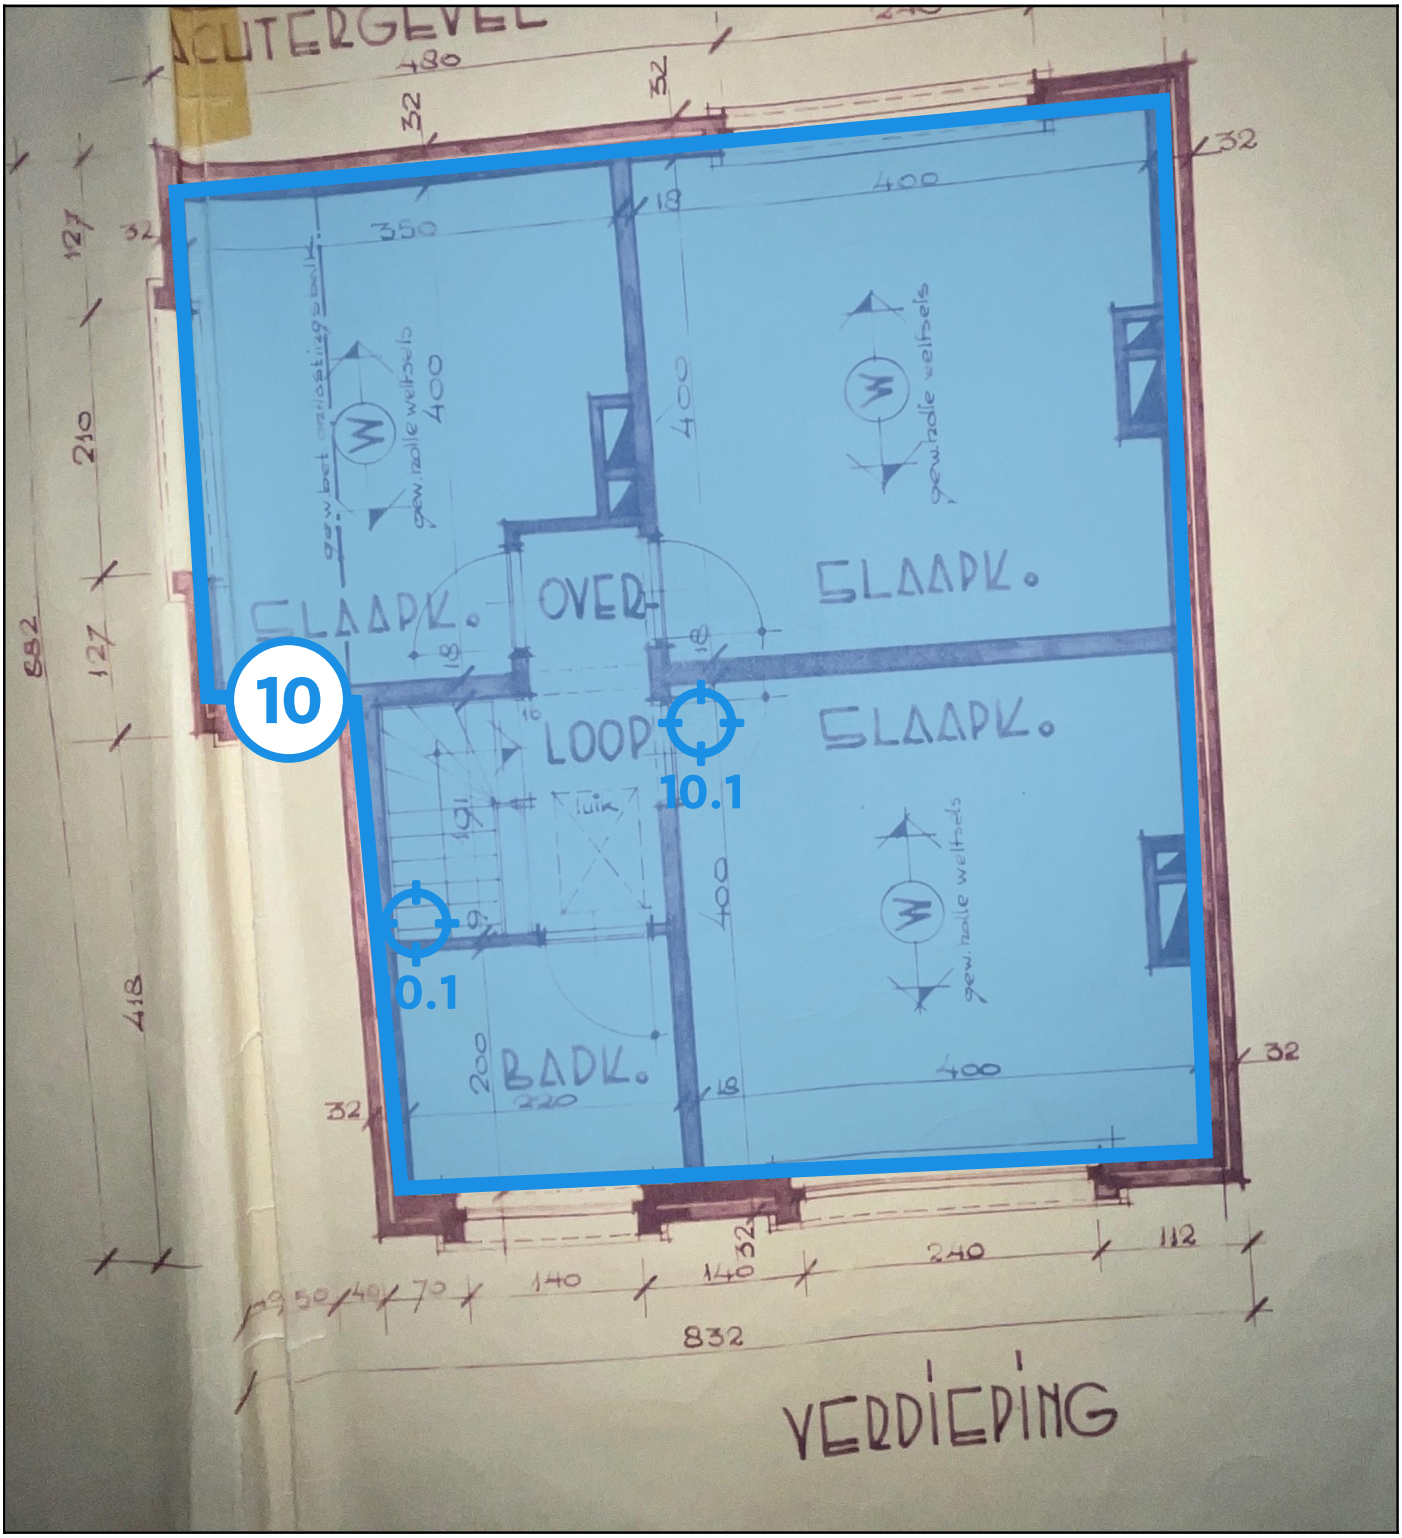
Plan 1.6: 1e verdiep

Beschrijving	Type	Actie
10. Pleisterwerk plafonds	Geen asbest	-

10.1 Code: mm02	Mengmonster	-

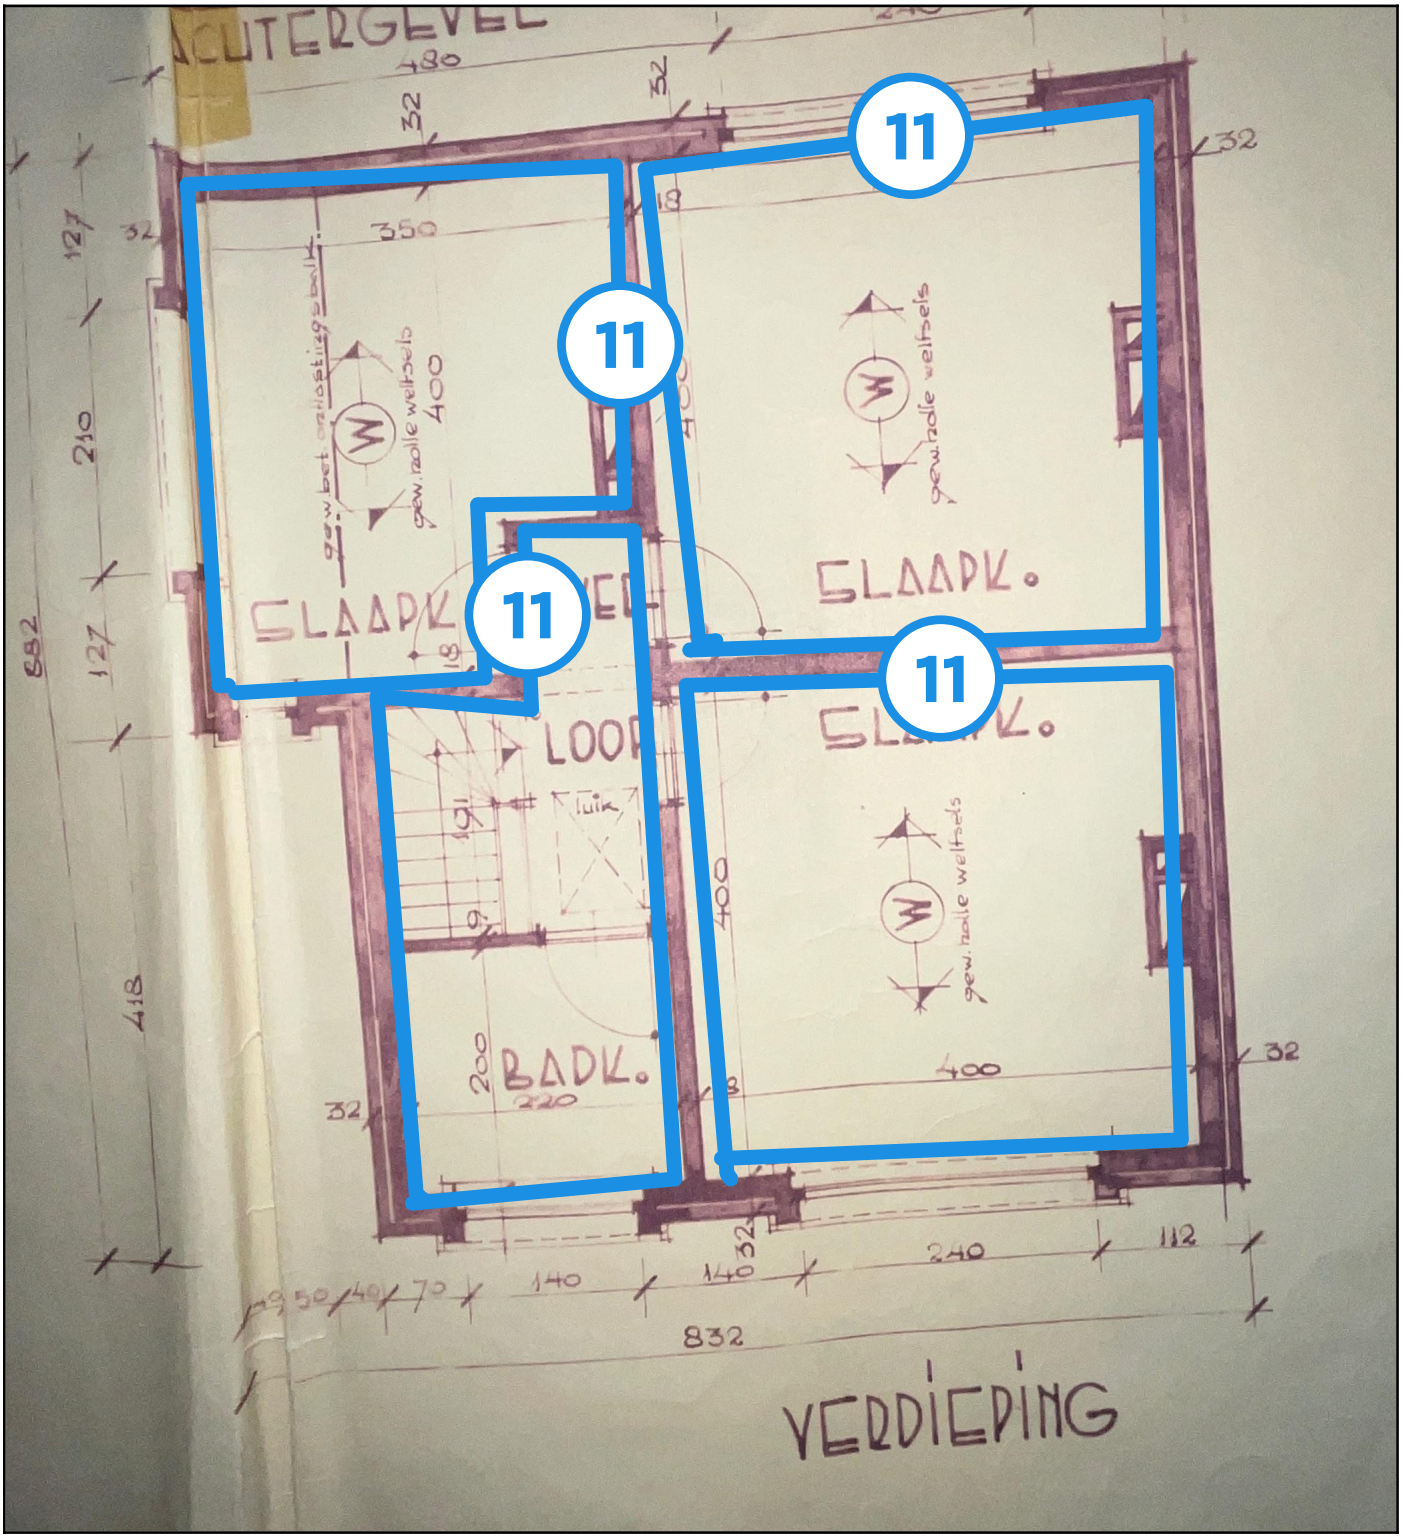
Plan 1.7: 1e verdiep

Beschrijving	Type	Actie
11. Pleisterwerk wanden	Geen asbest	-

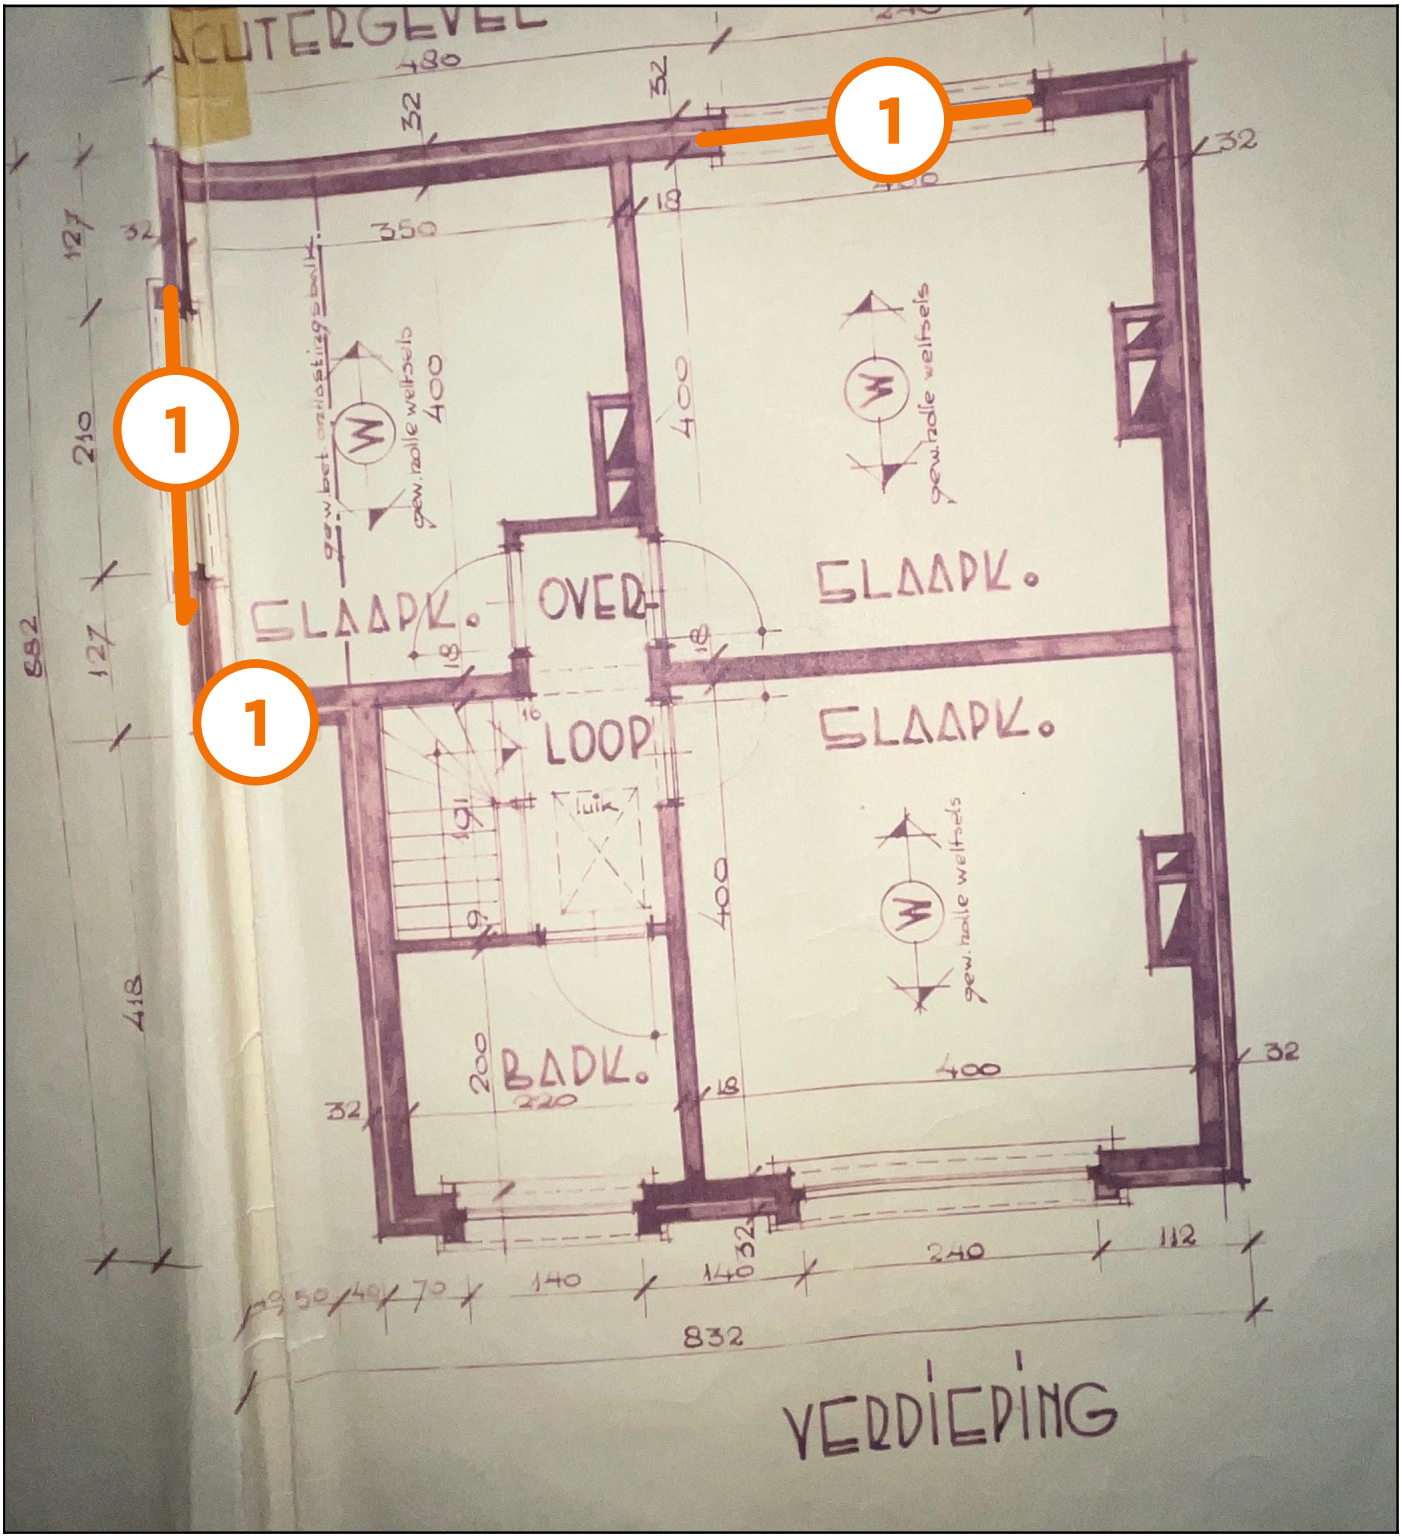
Plan 1.8: 1e verdiep

Beschrijving	Type	Actie
1. Mastiek glas profiel	Asbestmateriaal	Verwijderen

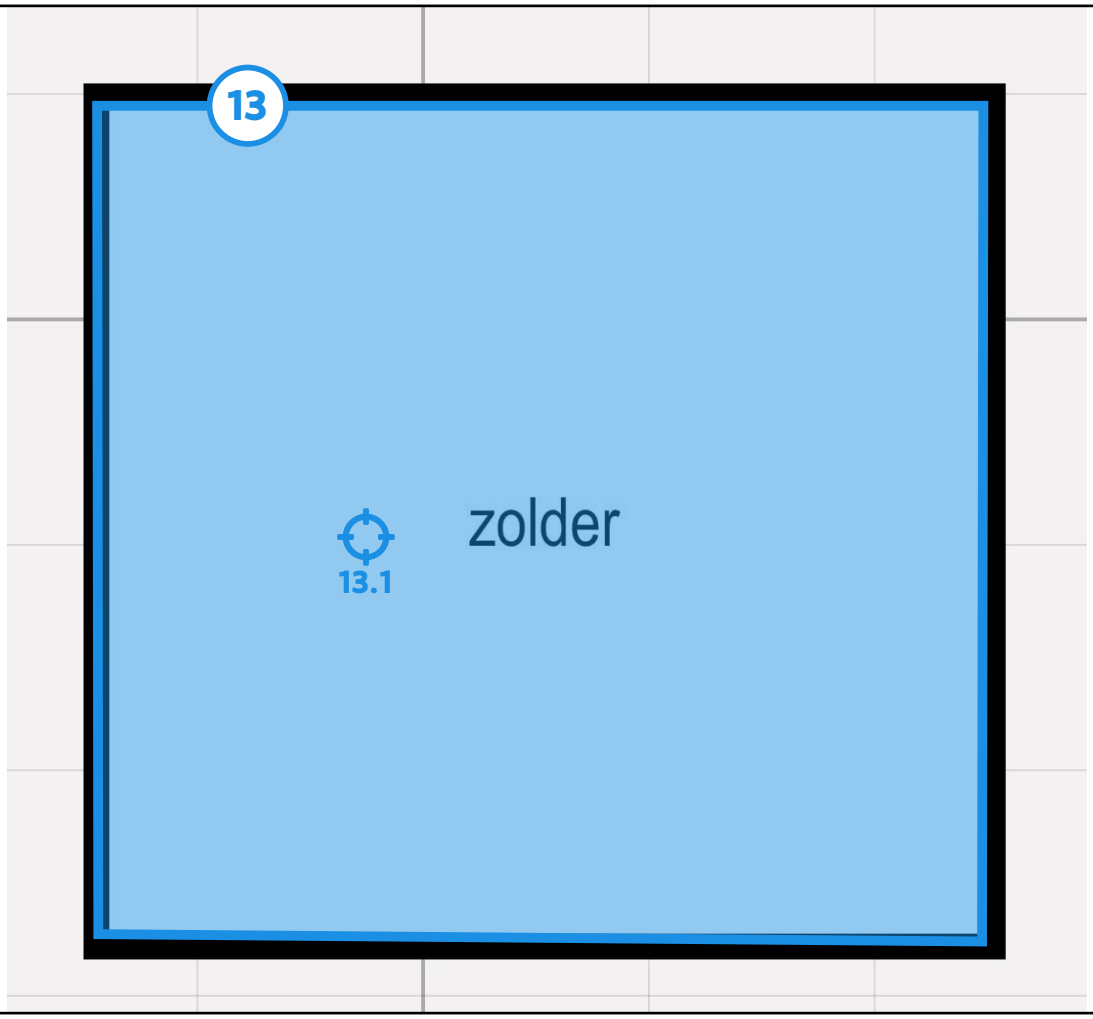
Plan 1.9: Zolder

Beschrijving	Type	Actie
13. Vinyl	Geen asbest	-
13.1 Code: pm01	Puntmonster	-

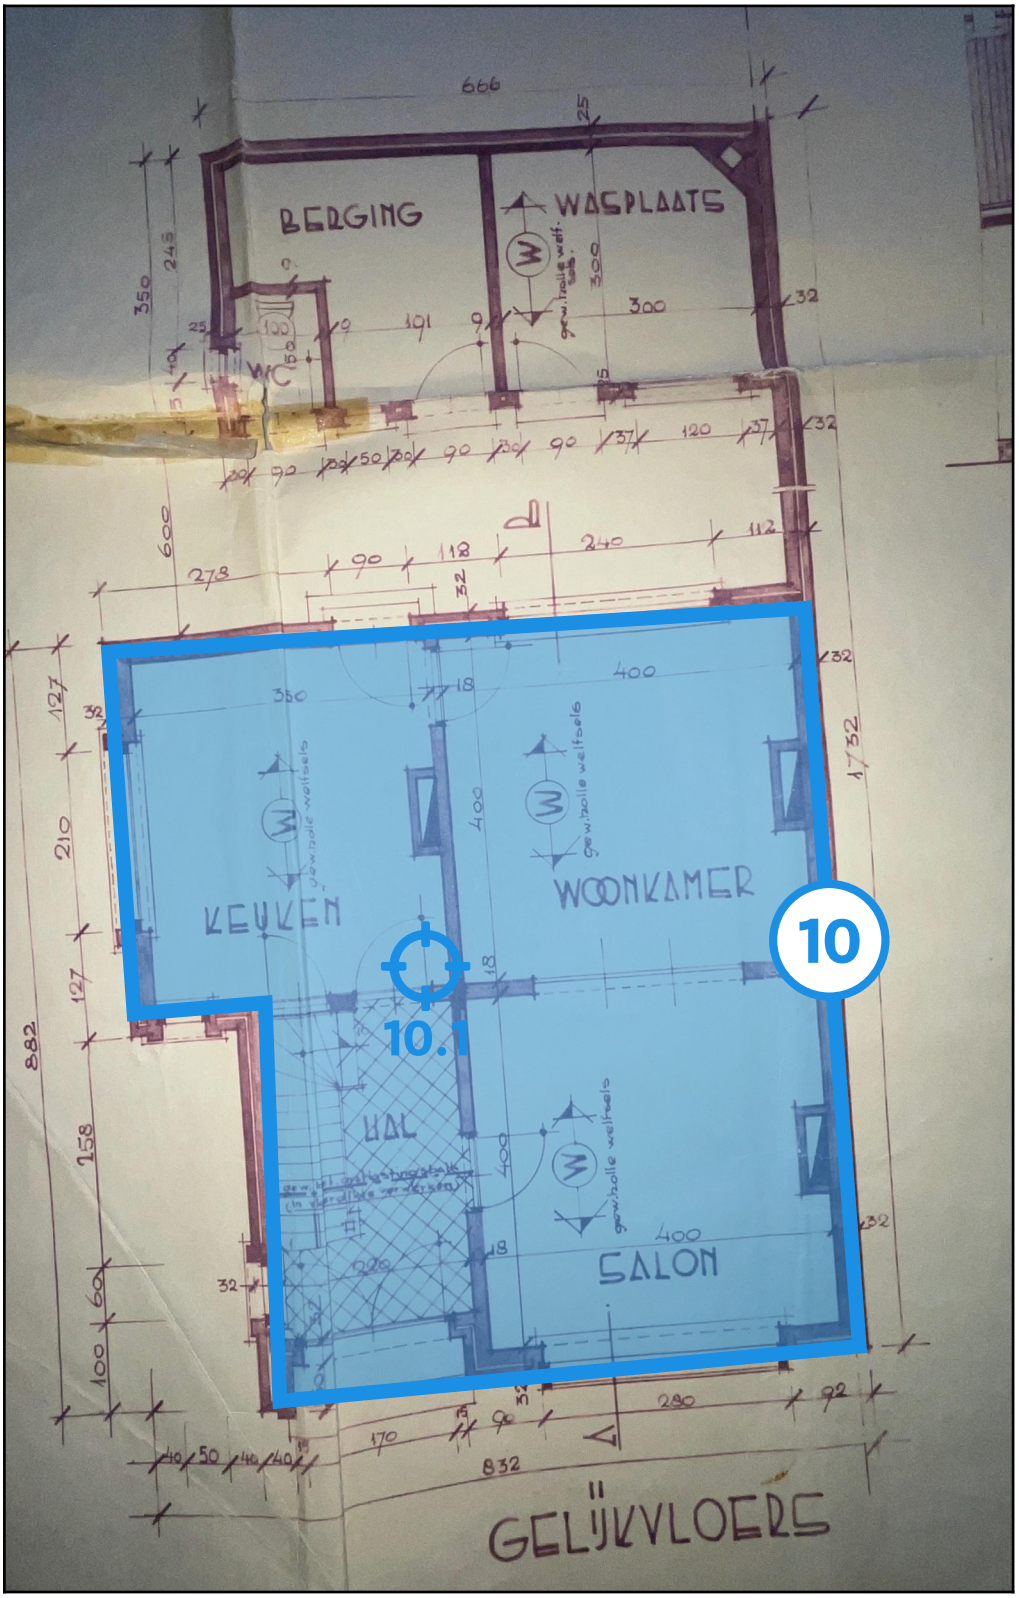
Plan 1.10: Gelijkvloers

10. Pleisterwerk plafonds	Geen asbest	-
10.1 Code: mm02	Mengmonster	-

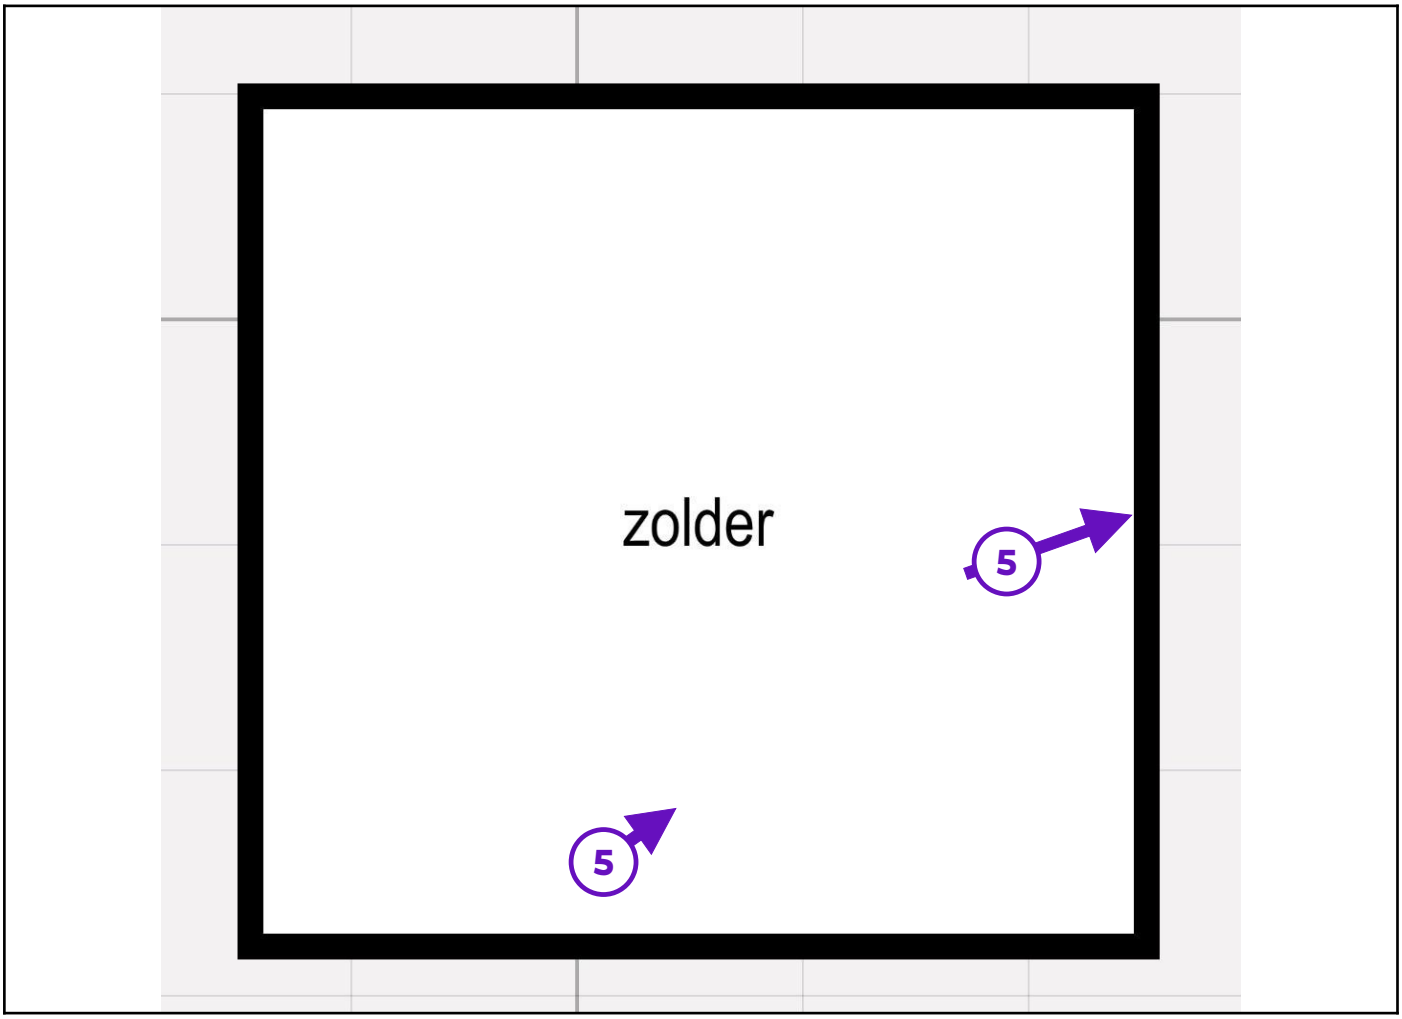
Plan 1.11: Zolder

Beschrijving	Type	Actie
5. Schouw	Beperking	-

Uitleg van de asbestdeskundige: De schouw bevat binnenin mogelijk een asbestcement rookgaskanaal. Laat dit onderzoeken bij eventuele werken.

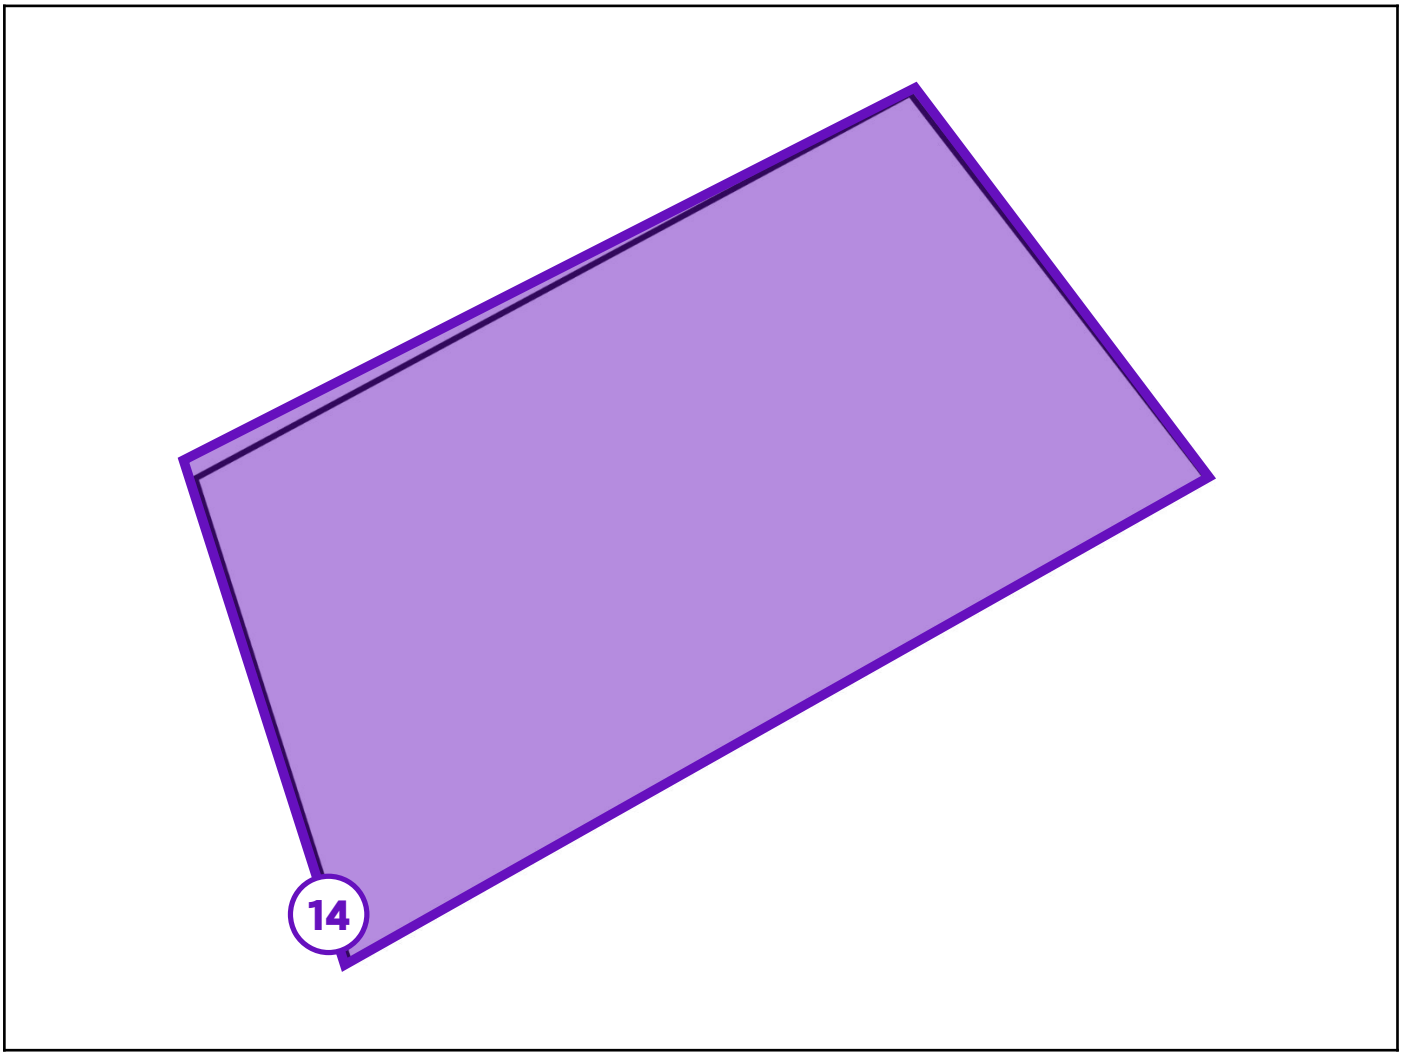
Plan 2.1: tuinhuis

Beschrijving	Type	Actie
14. Dakbedekking bestaande uit stalen/metalen platen	Overige ruimte of materiaal	-

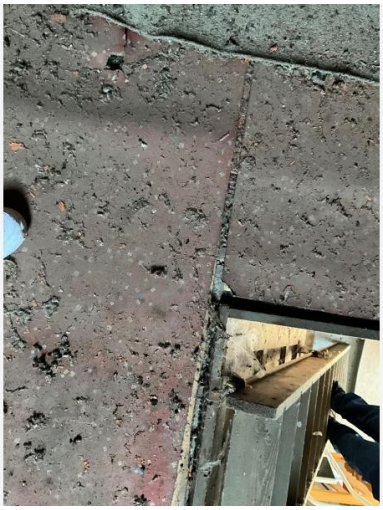
Fiche 13: Vinyl

Geen asbest
