Asbestinventarisattest

Gompel Hoeve 42, 2400 Mol

Attestnummer : **20240725-000144.000**
Uitgegeven op : **25.07.2024**
Geldig tot : **25.07.2034**

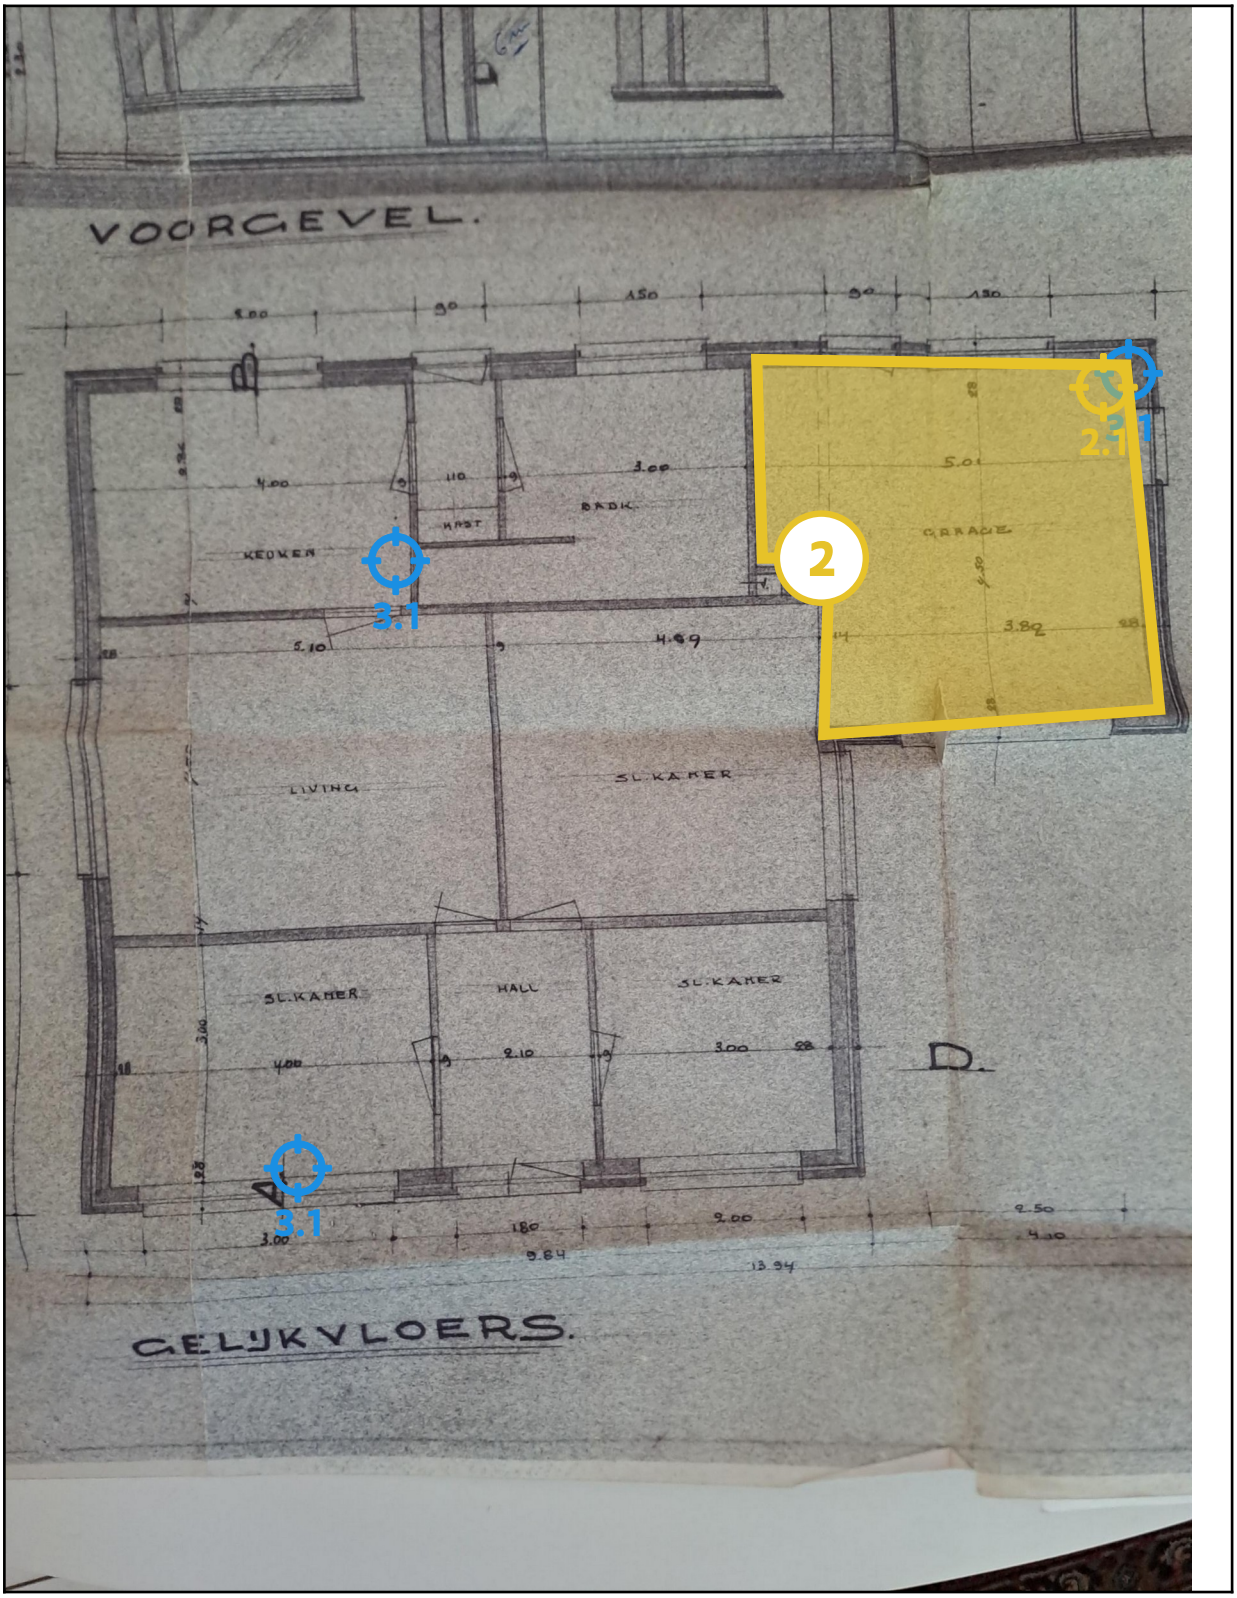
Plan 1.1: 20240718_102751

2. Vinyl vloerzeil garage	Asbestmateriaal	Zorgvuldig beheren
2.1 Code: 1.1	Puntmonster	-
3. Pleisterwerk muren	Geen asbest	-
3.1 Code: 0.1	Mengmonster	-

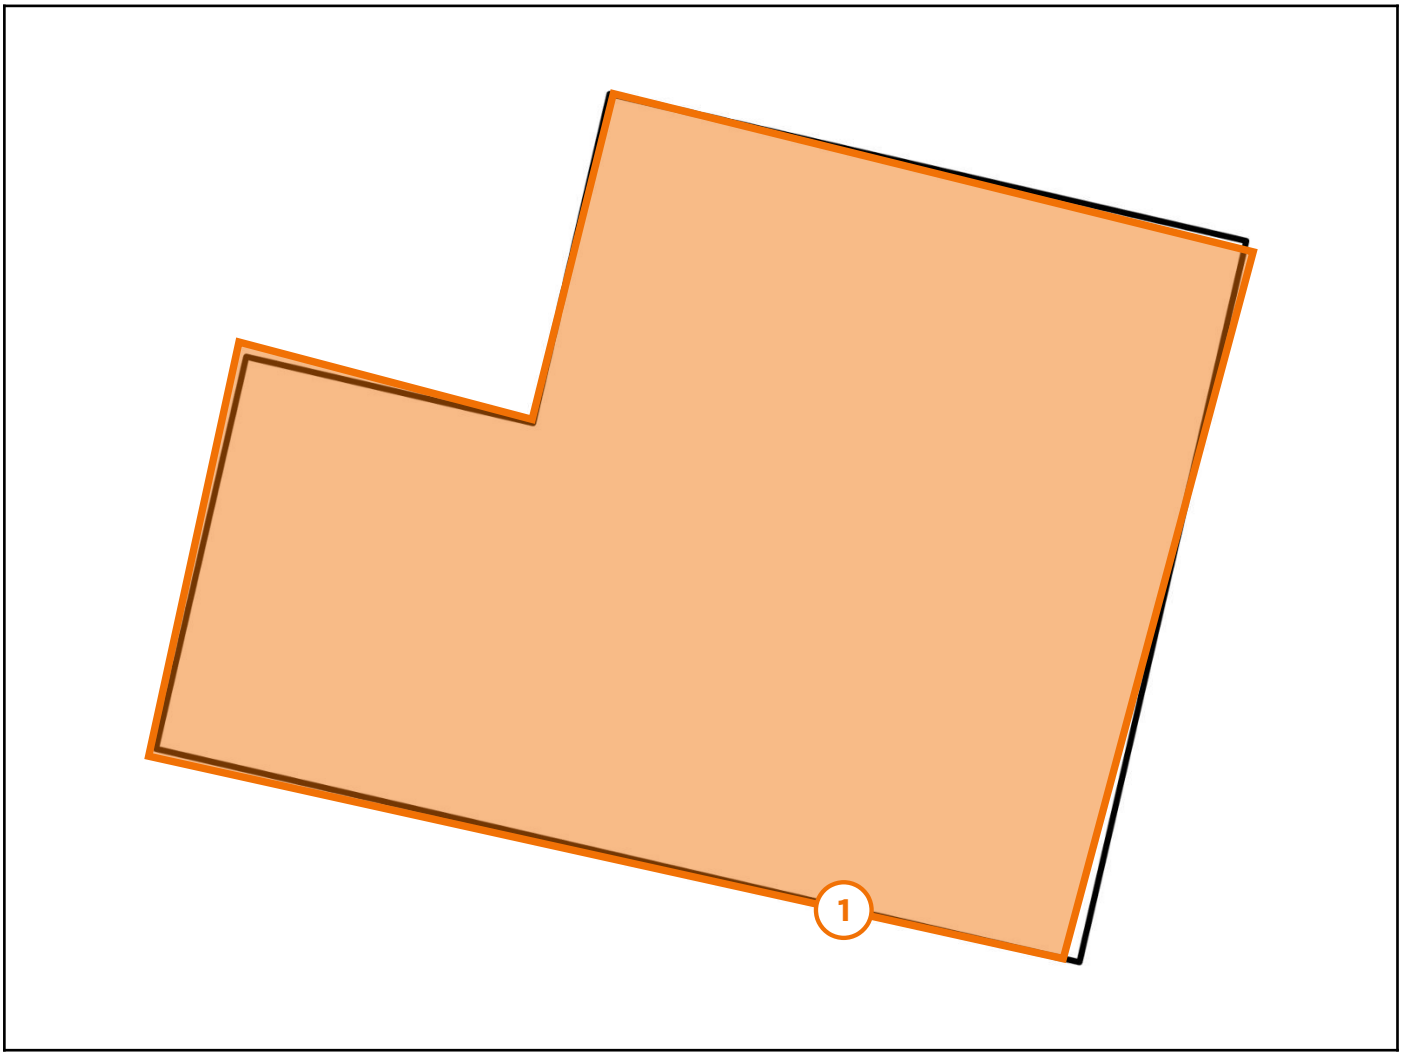
Plan 1.2: Hoofdgebouw plan

Beschrijving	Type	Actie
1. Dakleien	Asbestmateriaal	Verwijderen

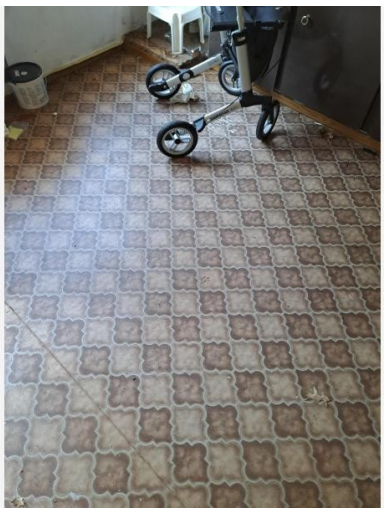
Fiche 2: Vinyl vloerzeil garage

Het asbestmateriaal valt onder de mijlpaal van 2040.

Eindbeoordeling materiaalrisico	Laag materiaalrisico en/of verlaagde kans op vezelvrijgave

#	Type	Referentie	Resultaat
2.1	Puntmonster	1.1	Chrysotiel

- Zorg voor een veilig beheer en verwijder dit asbestmateriaal wanneer het bij werken eenvoudig bereikbaar wordt. Controleer de toestand jaarlijks op wijzigingen.

- Eenvoudige handelingen: mag via doe-het-zelf of door werknemer(s) met opleidingsattest eenvoudige handelingen
  Het vloerzeil kan verwijderd worden zonder dat er veel asbestvezels vrijkomen. Neem de nodige veiligheidsmaatregelne bij het verwijderen.

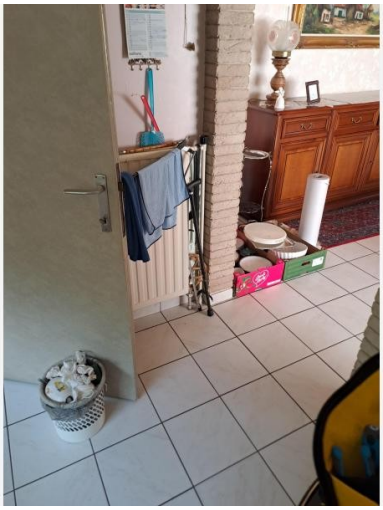
Fiche 3: Pleisterwerk muren

Geen asbest

#	Type	Referentie	Resultaat
3.1	Mengmonster	0.1	Geen asbest
