Verslag huishoudelijke elektrische installatie op laagspanning en zeer lage spanning

Referentie: **010-20260623-03**	Datum controle: **23/06/2026**
Keurder: **010**

Eigenaar:	**Onbekend**	EAN-code:	**541448820043381157**
Adres installatie:	**Breden Els 117, 2490 - Balen**	Nummer teller(s):	**1SAG1100720014**
		Distributienetbeheerder installatie:	**Fluvius**

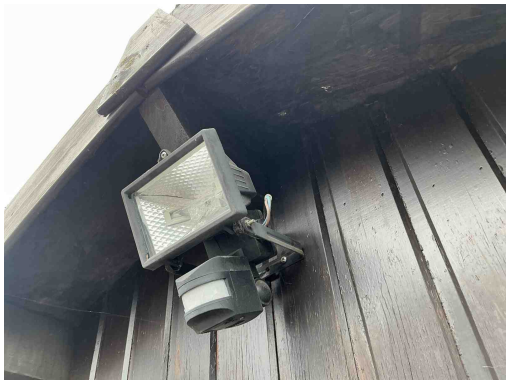
A05 - De waarde van de spreidingsweerstand van de aardverbinding is te hoog (Boek 1: 5.4.2).
Opmerking: Algemeen

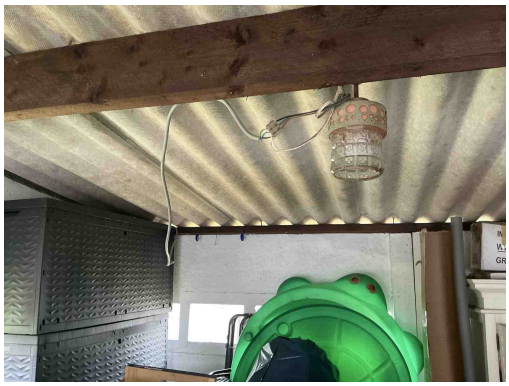
C21 - Het gebruik van geleiders van het type VOB, zonder bijkomende afscherming is niet toegestaan (Boek 1: 5.2.9.6).
Opmerking: Oa badkamer , garage , tuinhuis,...

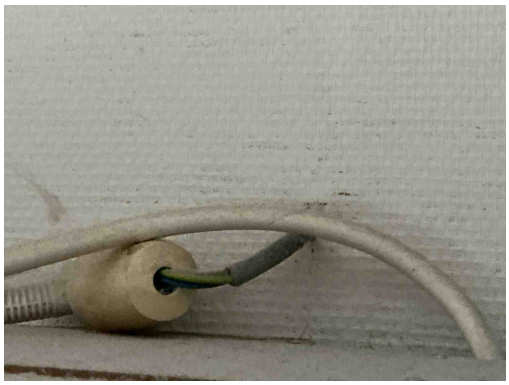
C21 - Het gebruik van geleiders van het type VOB, zonder bijkomende afscherming is niet toegestaan (Boek 1: 5.2.9.6).
Opmerking: Oa badkamer , garage , tuinhuis,...

C13 - Onvoldoende bevestiging van de leiding(en) (Boek 1: 5.2.9.5).
Opmerking: Oa tuinhuis

C26 - De verbindingen zijn niet gebeurd in borden, in aftakdozen, aan de klemmen van contactdozen, schakelaars of in de verlichtingstoestellen (Boek 1: 5.2.6.1).
Opmerking: Oa garage

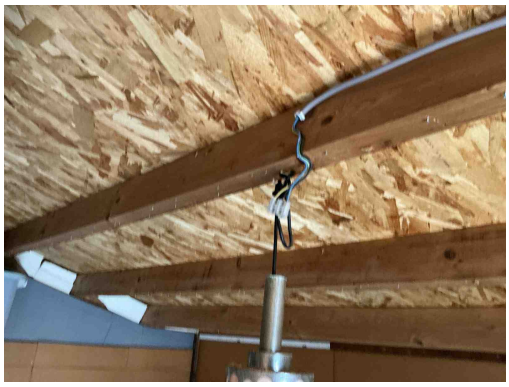
C21 - Het gebruik van geleiders van het type VOB, zonder bijkomende afscherming is niet toegestaan (Boek 1: 5.2.9.6).
Opmerking: Oa badkamer , garage , tuinhuis,...

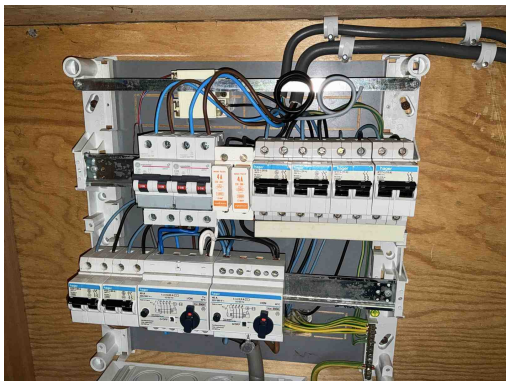
B17 - De voedingsspanning is niet op elk bord vermeld (Boek 1: 3.1.3.3).
Opmerking: Oa bord 1 en 2

B18 - Het volgnummer is niet op elk bord vermeld (Boek 1: 3.1.3.3).
Opmerking: Oa bord 1 en 2

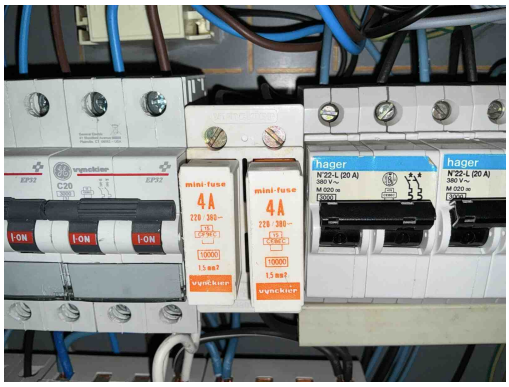
T21 - Het elektrisch materieel is niet geplaats volgens de voorschriften van de fabrikant/ regels van goed vakmanschap . (Boek 1: 1.4.1.3)
Opmerking: Oa vijzen van de ophanging niet afgedekt van bord 1 en 2

D24 - De differentieelstroombeschermingsinrichtingen die worden geplaatst in huishoudelijke installaties dienen tenminste van het type A te zijn (Boek 1: 5.3.5.3).
Opmerking: Oa bord 1

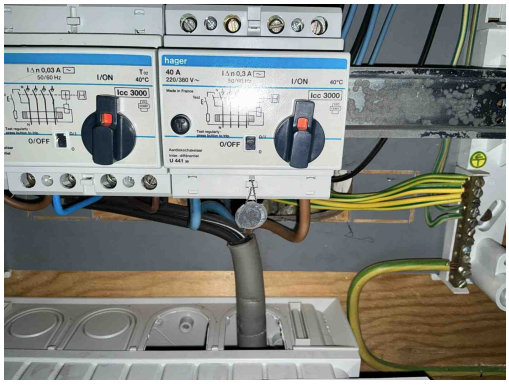
B30 - De houder van de beveiliging in een huishoudelijke ruimte is niet voorzien van aangepaste kalibreerelementen (Boek1: 5.3.5.5).
Opmerking: Oa bord 1

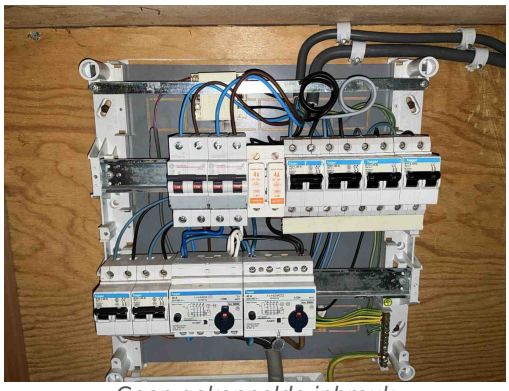
D24 - De differentieelstroombeschermingsinrichtingen die worden geplaatst in huishoudelijke installaties dienen tenminste van het type A te zijn (Boek 1: 5.3.5.3).
Opmerking: Oa bord 1
