Asbestinventarisattest

Gompelbaan 72, 2400 Mol

Attestnummer : **20260124-000113.000**
Uitgegeven op : **24.01.2026**
Geldig tot : **24.01.2036**

Niet-asbestveilig

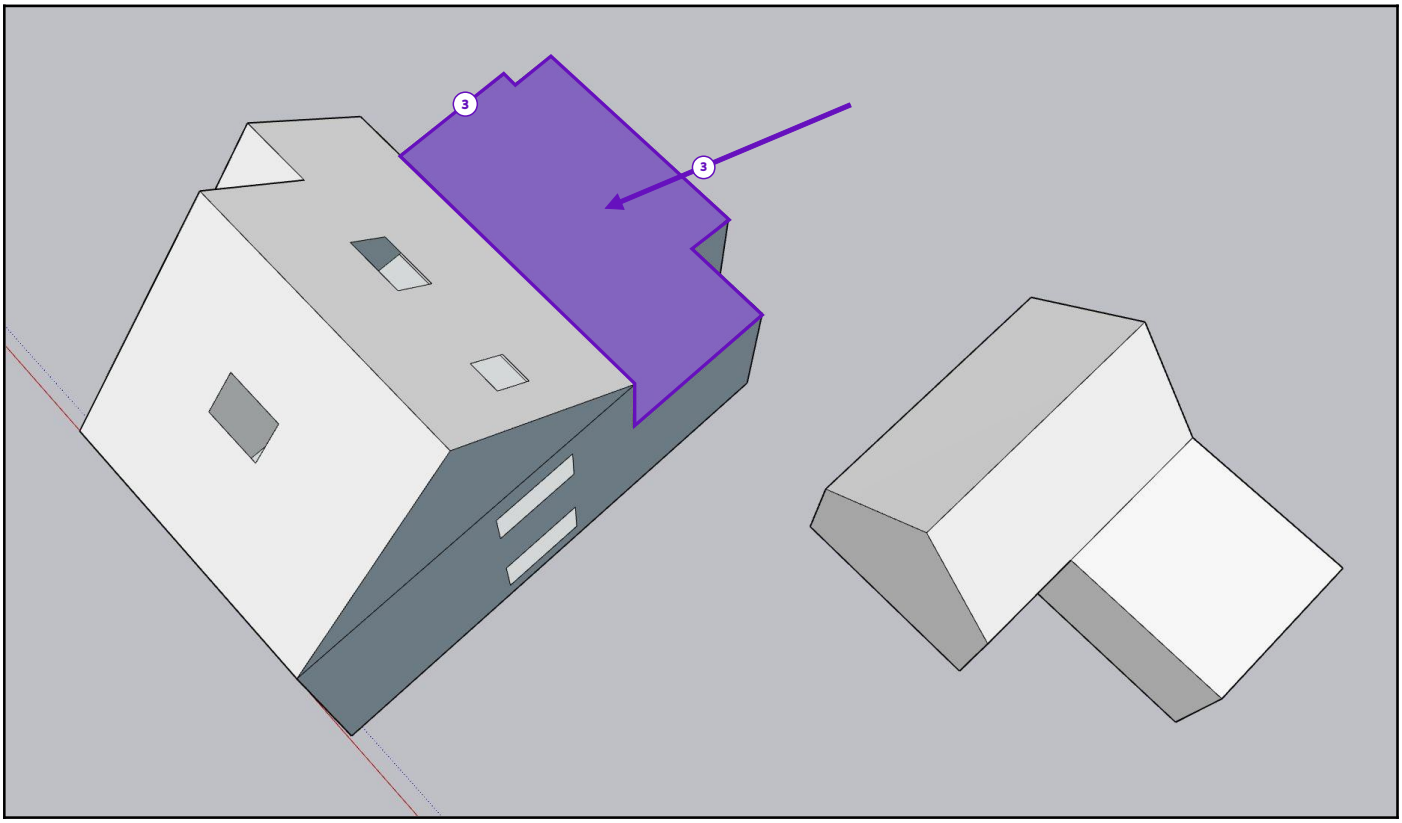
Plan 1.1: dakenplan

Het plat dak is afgewerkt met EPDM in 2013, een materiaal dat niet asbestverdacht is. Er is echter geen zicht op eventuele oudere dakbedekkingen die zich daaronder kunnen bevinden. Het detecteren hiervan valt onder destructief onderzoek, wat niet vereist is voor het opstellen van een attest.

Wees wel attent: indien werkzaamheden aan de onderste lagen of renovaties aan het dak worden uitgevoerd, bestaat de mogelijkheid dat er nog asbestverdachte onderlagen aanwezig zijn, zeker als de constructie werd opgetrokken voor 2001. Bij renovaties is het altijd aan te raden om een asbestdeskundige in te schakelen voor een destructief onderzoek van de betreffende ruimte of ruimtes.

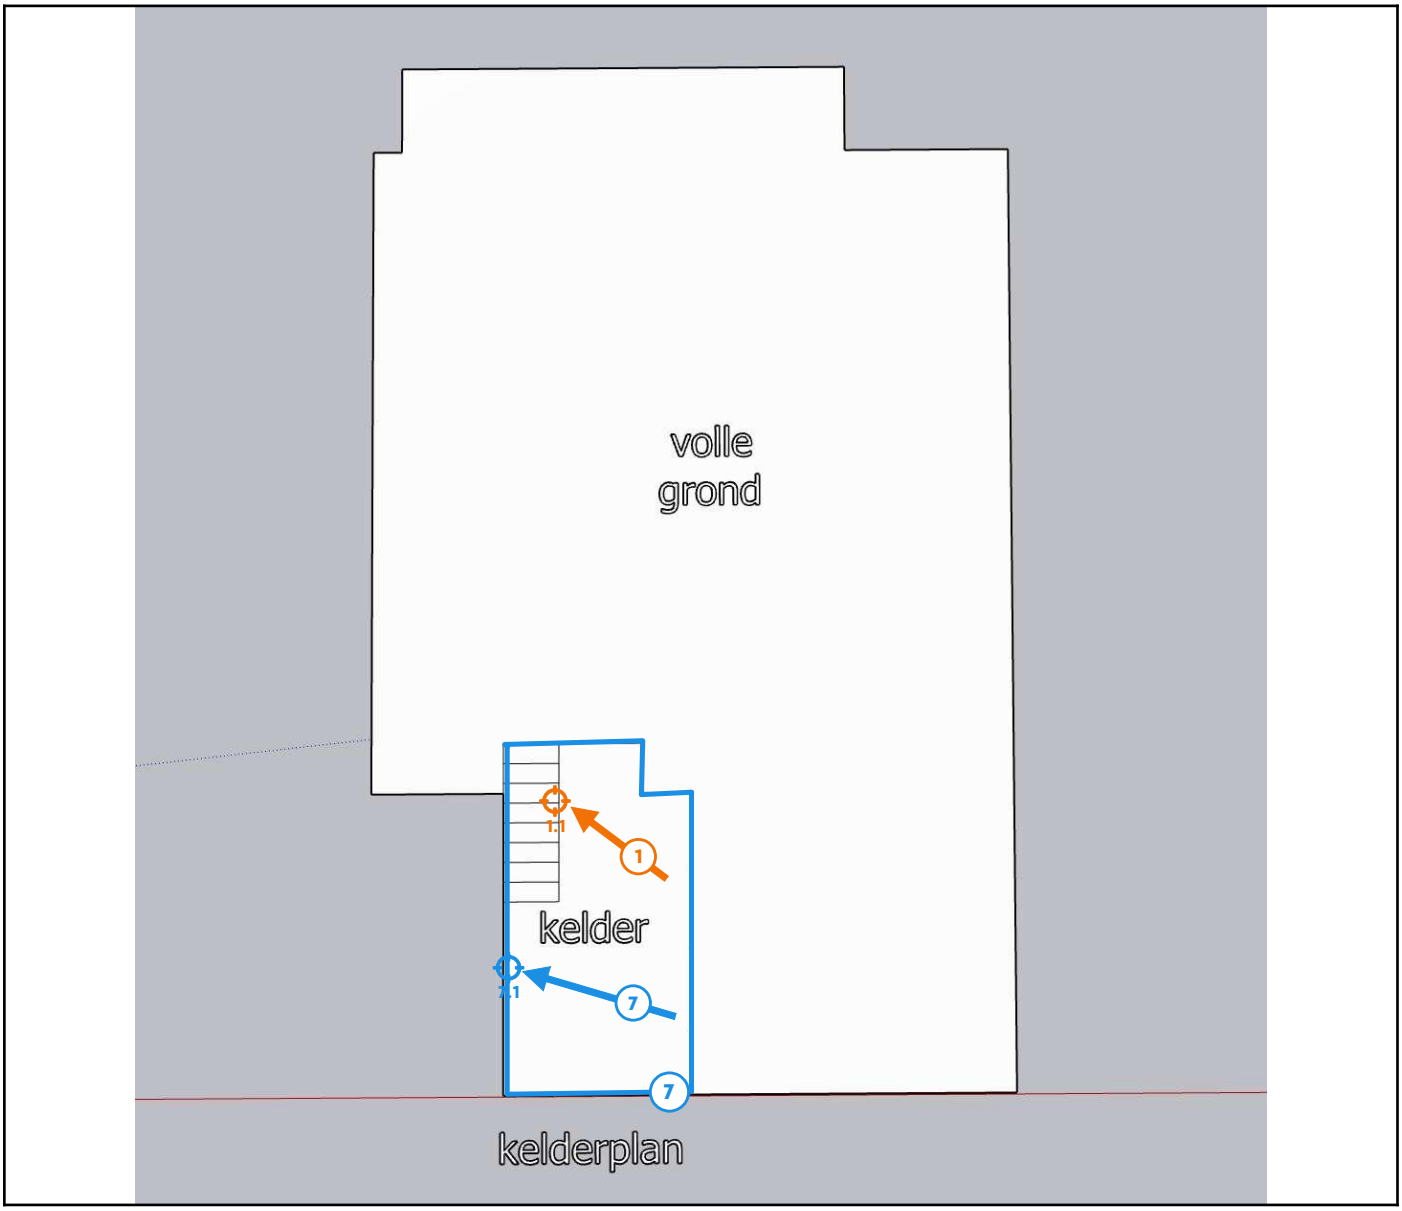
Plan 1.2: kelderplan

Beschrijving	Type	Actie
1. Vinylvloer keldertrap	Asbestmateriaal	Verwijderen
1.1 Code: MM2	Puntmonster	-
7. Smeerlaag in kelder	Geen asbest	-
7.1 Code: MM3	Puntmonster	-

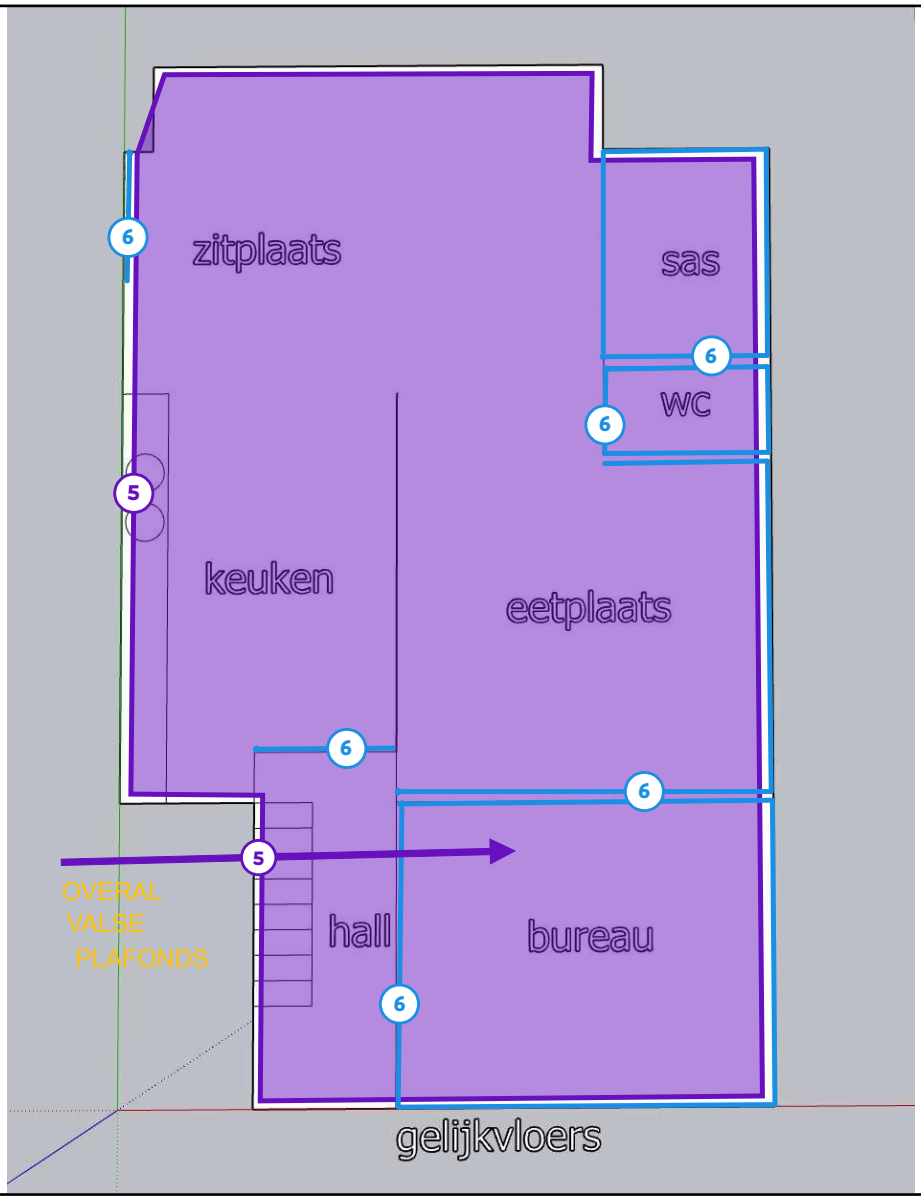
Plan 1.3: gelijkvloers plan

Beschrijving	Type	Actie
5. Plafonds uit niet asbestverdacht materiaal	Advies	-
6. Pleisterwerk wanden stooklokaal/slpk/badkamer	Geen asbest	-

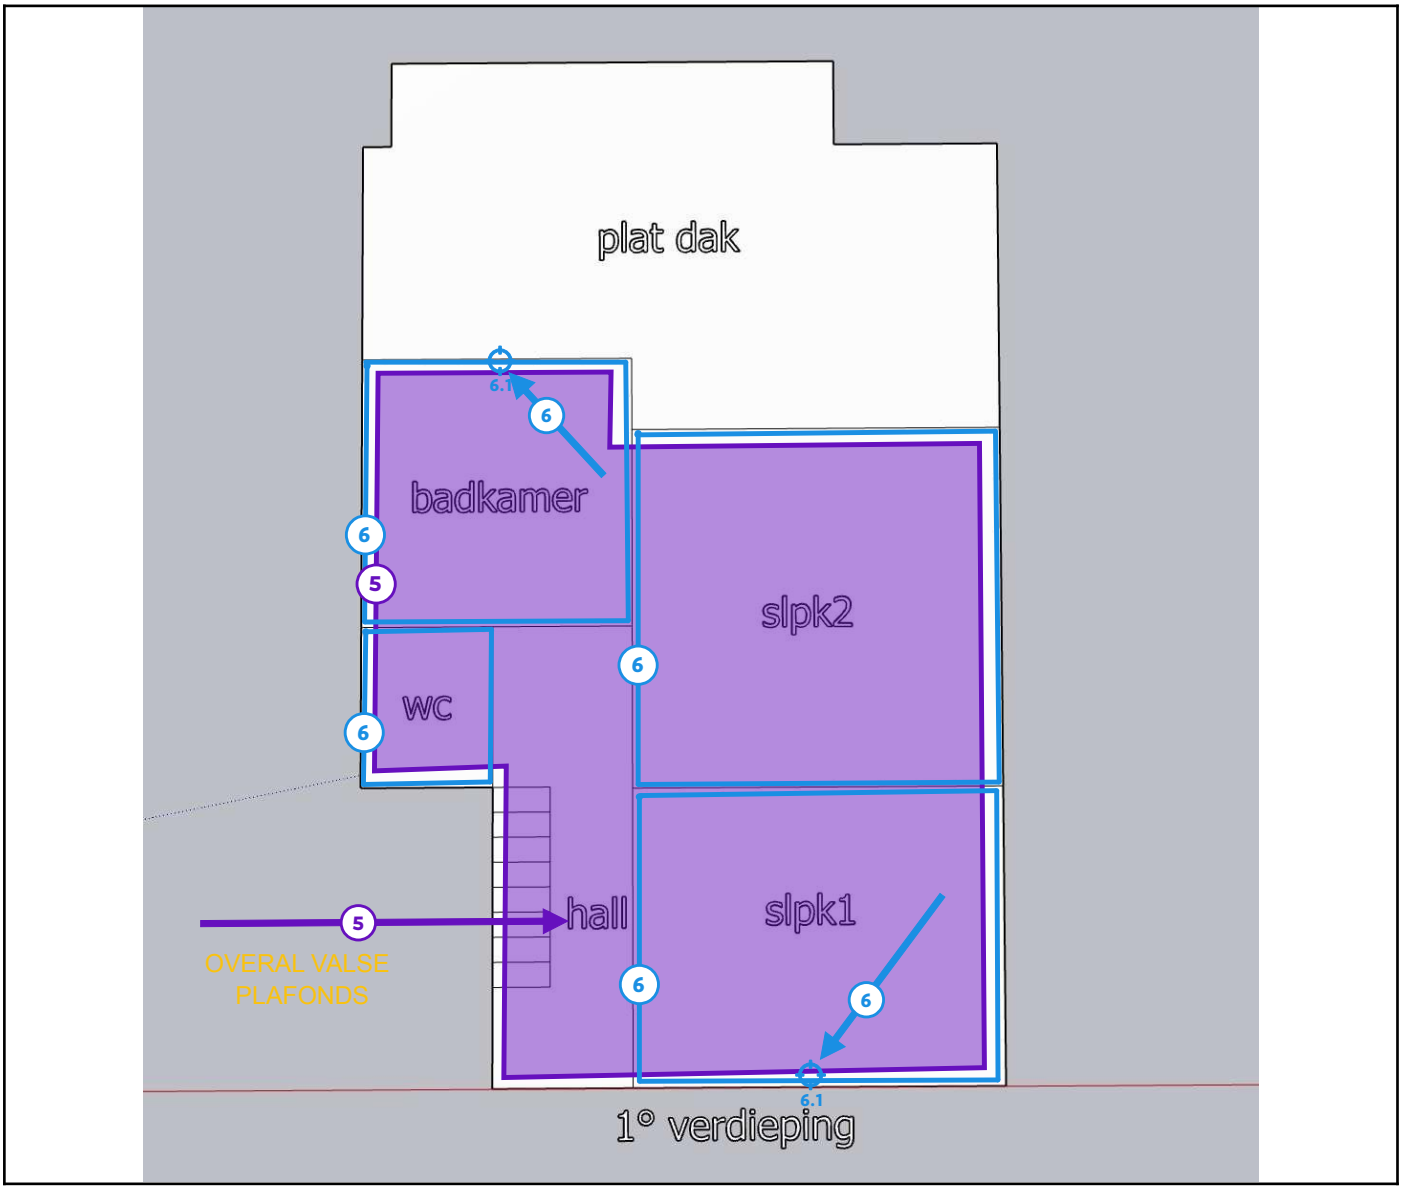
Plan 1.4: 1ste verdieping plan

Beschrijving	Type	Actie
5. Plafonds uit niet asbestverdacht materiaal	Advies	-
6. Pleisterwerk wanden stooklokaal/slpk/badkamer	Geen asbest	-
6.1 Code: MM1	Mengmonster	-

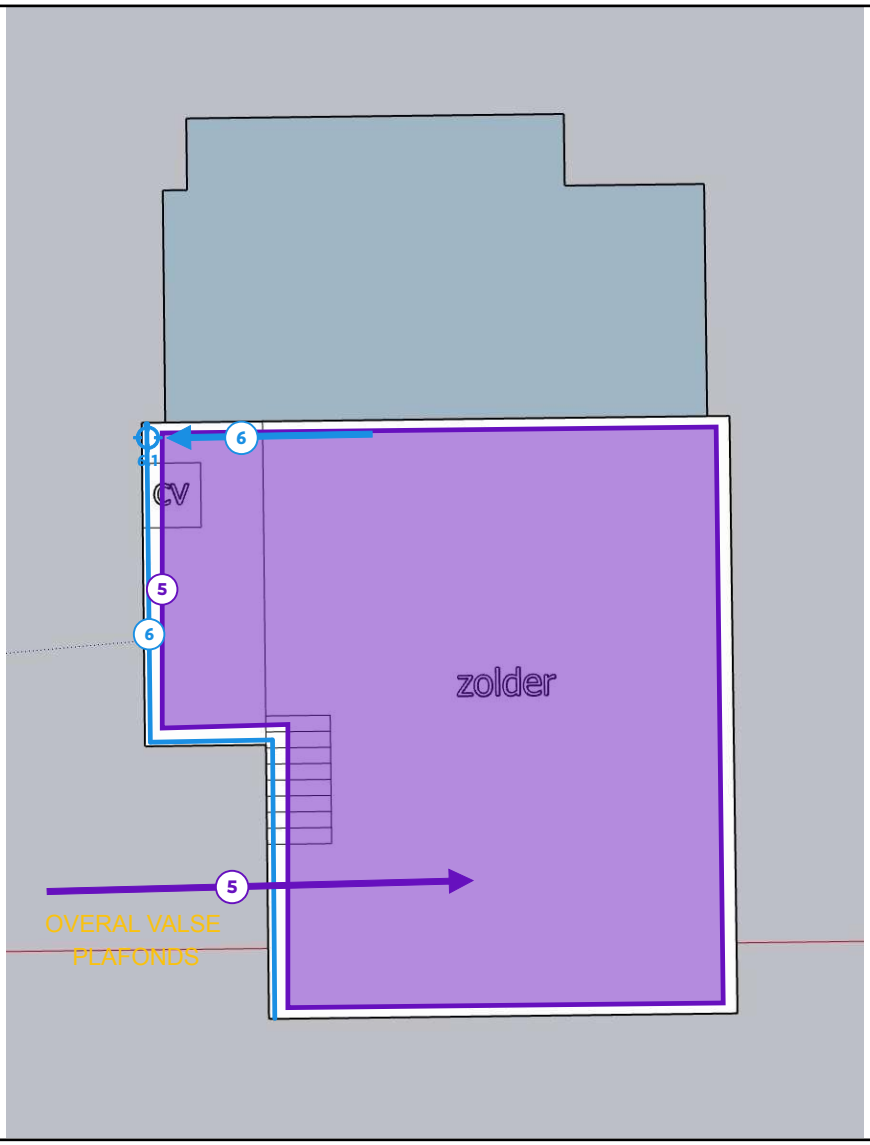
Plan 1.5: zolderplan

Beschrijving	Type	Actie
5. Plafonds uit niet asbestverdacht materiaal	Advies	-
6. Pleisterwerk wanden stooklokaal/slpk/badkamer	Geen asbest	-
6.1 Code: MM1	Mengmonster	-

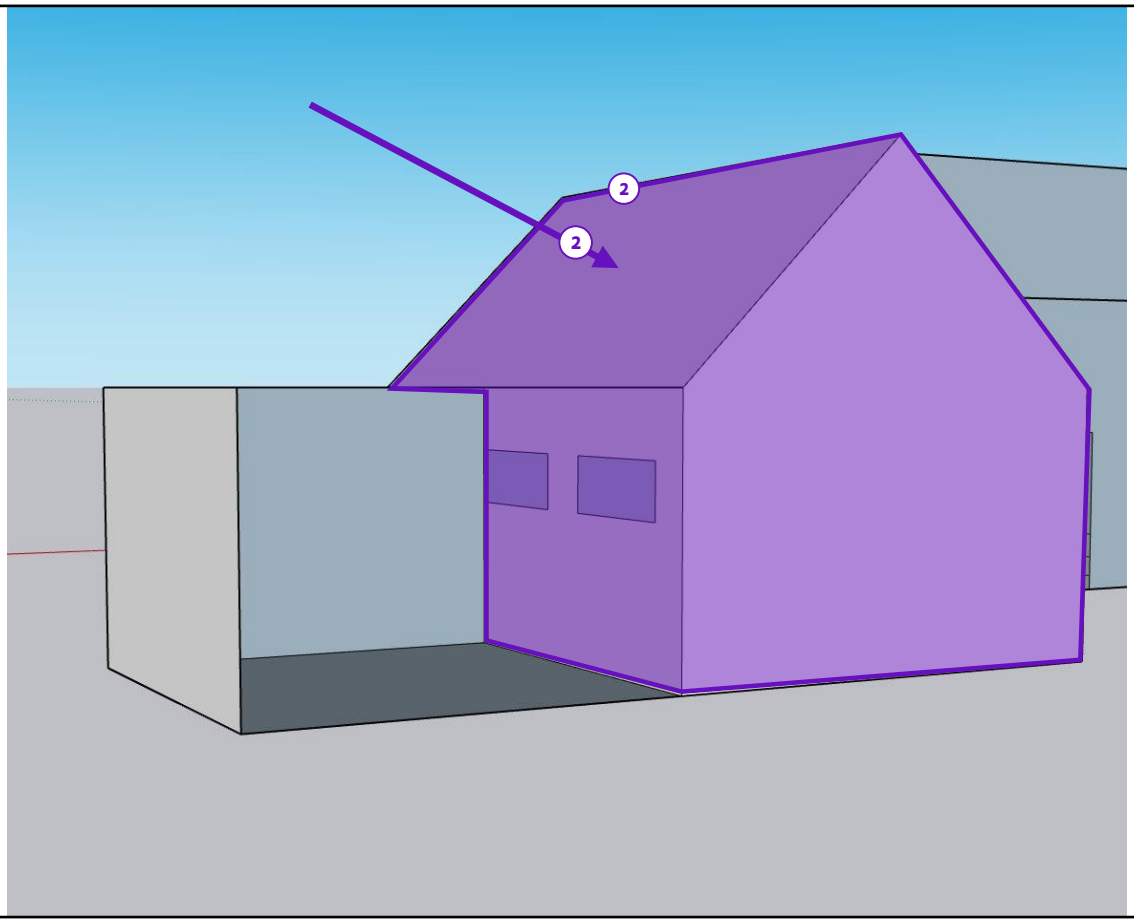
Plan 2.1: garage

Beschrijving	Type	Actie
2. Garage	Advies	-

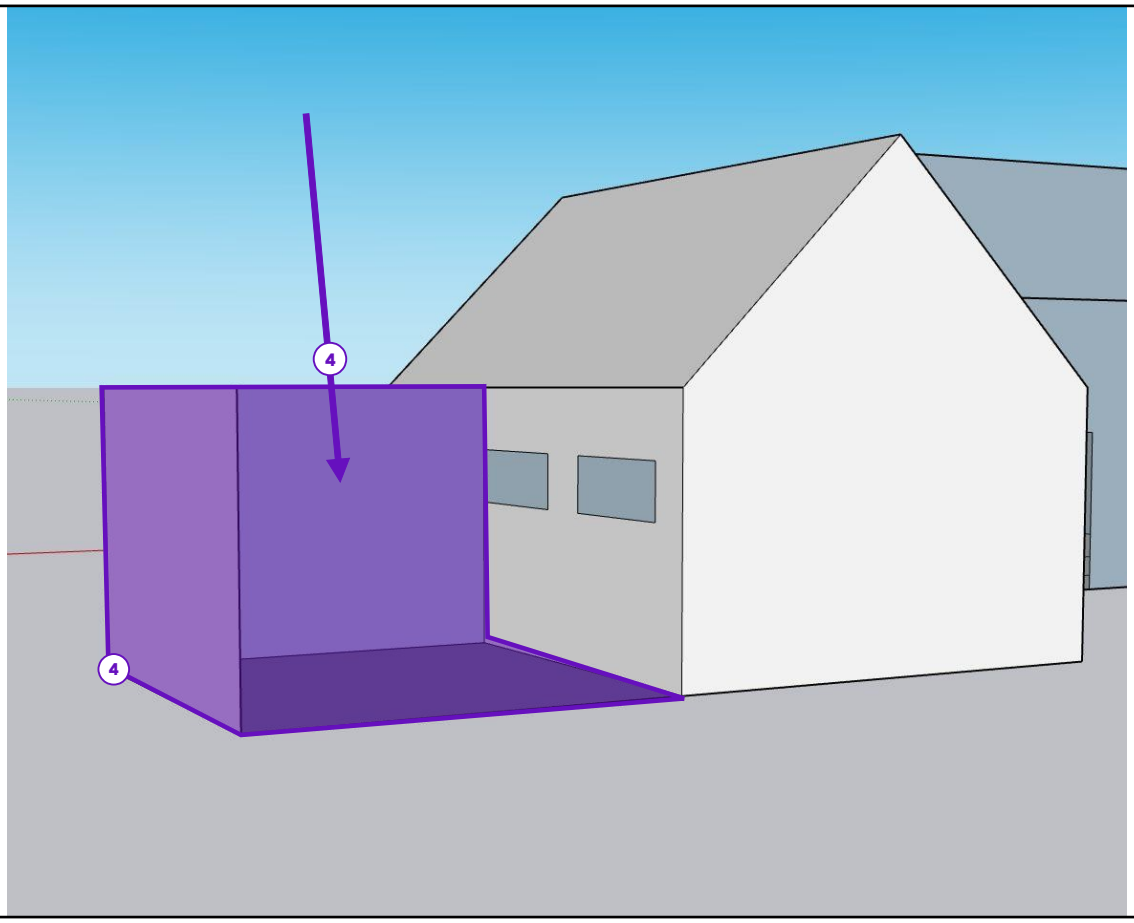
Plan 3.1: fietshok

Beschrijving	Type	Actie
4. Fietshok	Advies	-

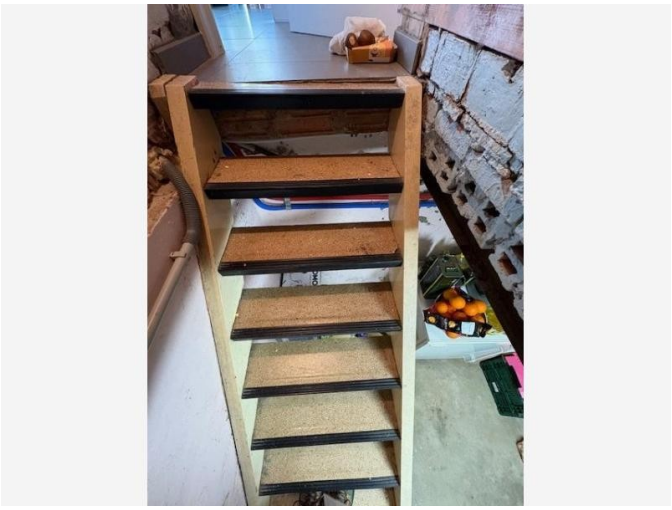
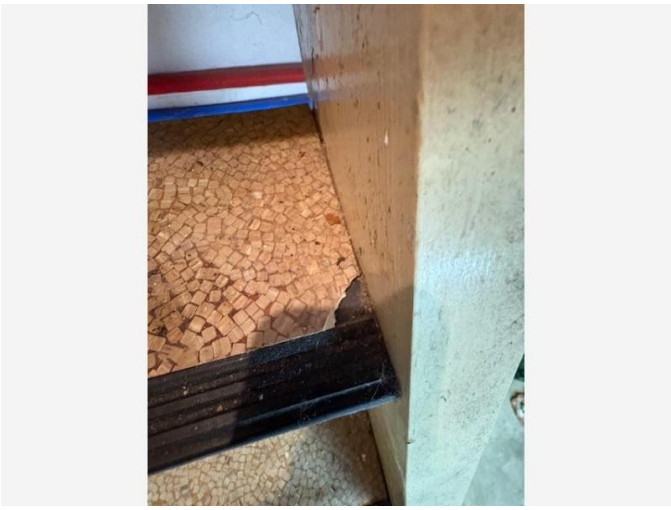
Fiche 1: Vinylvloer keldertrap

Asbestmateriaal

Het asbestmateriaal valt onder de mijlpaal van 2034.

Eindbeoordeling materiaalrisico	Verhoogd materiaalrisico en/of verhoogde kans op vezelvrijgave

Gebondenheid	Categorie 2: niet-hechtgebonden met matrix
Asbestsoort (vezeltype)	Alleen chrysotiel
Asbestconcentratie	Hoog (>= 50%)
Afschermingsgraad van het gehele materiaal	Geheel of deels (ook) vrij aan de binnenlucht
Toestand van het materiaal	Licht beschadigd, licht verweerd. Intact calciumsilicaatmateriaal of categorie III 'gebondenheid'

#	Type	Referentie	Resultaat
1.1	Puntmonster	MM2	Chrysotiel

Beschrijving	Vinylvloer keldertrap
Omgeving	Binnen
Primaire drager	Vloer
Asbestmateriaal	Prefab - afwerking - Vloerzeil
Bindmiddel van asbestmateriaal	Karton - papier - viltachtig
Gebondenheid op basis van bindmiddel	Niet-hechtgebonden
Hoeveelheid (oppervlakte - aantal)	• 2,00 m^2 - 1 stuk
Totale oppervlakte	2,00 m^2
Eenvoudig bereikbaar	Ja
Bevestigingswijze	• Verlijmd, ingegoten, versmeerd
Identificatiemethode	Een monstername door de asbestdeskundige met laboanalyse door een asbestlabo.
Destructieve handeling voor identificatie	Nee
Opmerking	De hoeveelheid is een zo nauwkeurig mogelijke opmeting, waar evenwel kleine afwijkingen op mogelijk zijn.

Verwijderen

- Zorg voor een veilig beheer. Vermijd het beschadigen van het asbestmateriaal. Controleer de toestand jaarlijks op wijzigingen.

- Hermetische zone (erkend asbestverwijderaar)
  Deze toepassing mag uitsluitend door een erkende asbestverwijderaar via de methodiek van hermetische zone verwijderd worden omdat verwijdering via de methodiek van eenvoudige handelingen en/of couveusezakmethode niet toegelaten is. De verwijdering leidt automatisch tot een verhoogd risico op vrijgave van asbestvezels (maximale concentratie 0,01 vezels/cm - CODEX Art. VI.3-54). (Bron: CODEX - Art. VI.3-61.- par 1.).

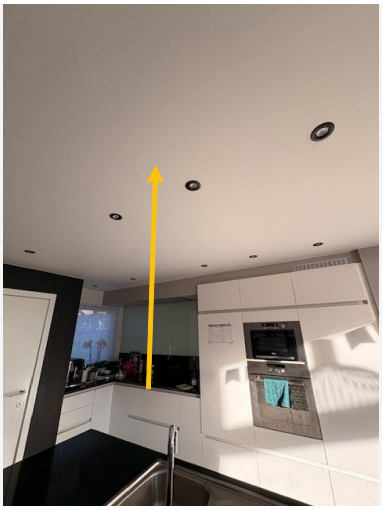
Fiche 5: Plafonds uit niet asbestverdacht materiaal

De plafonds in de volledige woning zijn gemaakt van niet-asbestverdachte materialen: gyproc. Deze toepassing is niet asbestverdacht. We hebben echter niet kunnen vaststellen of er mogelijk asbestverdachte of asbesthoudende materialen achter deze toepassing aanwezig zijn. Bij renovatie of sloop is het aangeraden om een destructief onderzoek te laten uitvoeren van deze toepassingen.
