Asbestinventarisattest

Vreyshorring 36, 3920 Lommel

Attestnummer : **20260713-000343.000**
Uitgegeven op : **13.07.2026**
Geldig tot : **Onbeperkt** (tenzij de toestand wijzigt)

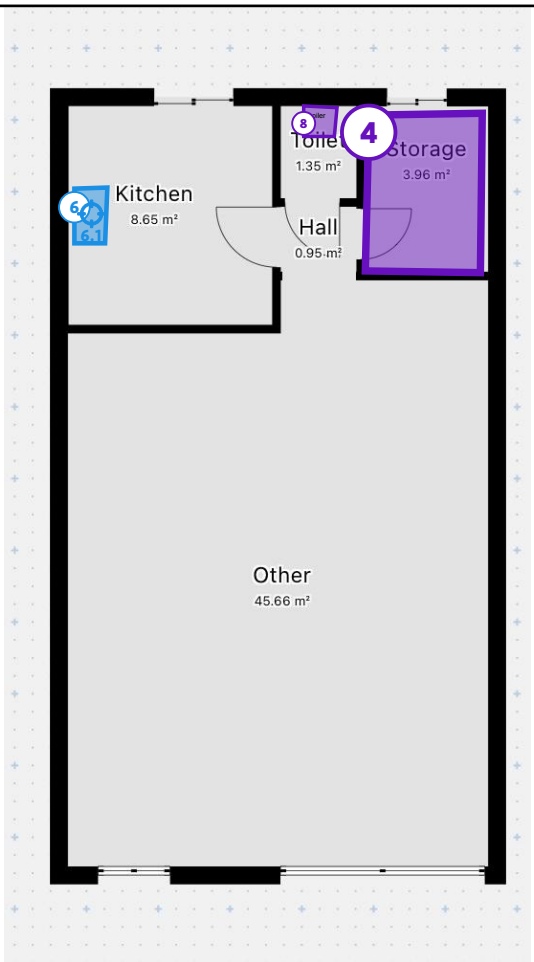
Plan 1.3: Indelingsplan : DIV

sierlijsten = niet verdacht

6.1 Code: ontdreuningsplaat	Puntmonster	-
8. Boiler	Overige ruimte of materiaal	-
9. Kit niet verdacht (visueel vastgesteld)	Overige ruimte of materiaal	-

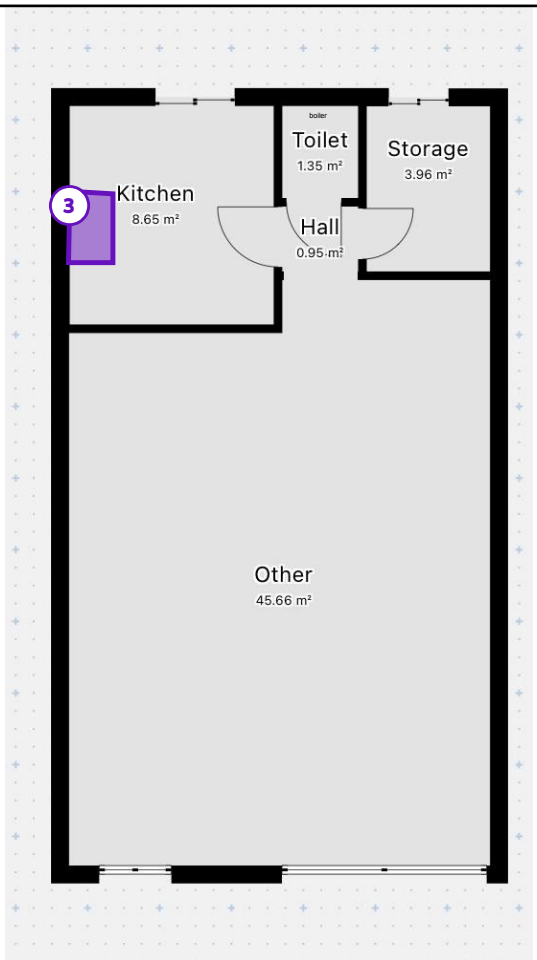
Plan 1.4: Indelingsplan : DIV 2

Beschrijving	Type	Actie
3. Vinyl - keukenkast	Advies	-

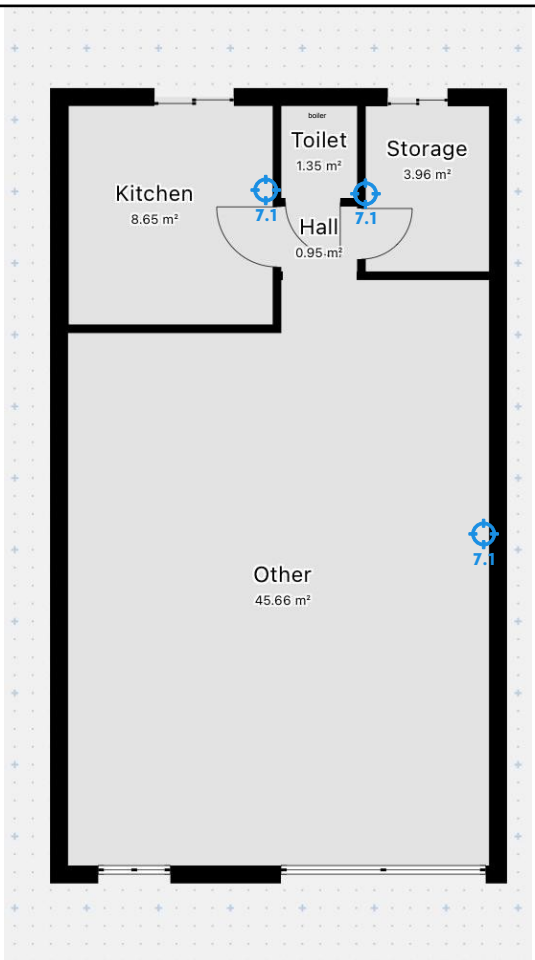
Plan 1.5: Indelingsplan : MUREN

Muren bepleisterd excl toilet = getegeld

Beschrijving	Type	Actie
7. Muurpleister	Geen asbest	-
7.1 Code: Muren	Mengmonster	-

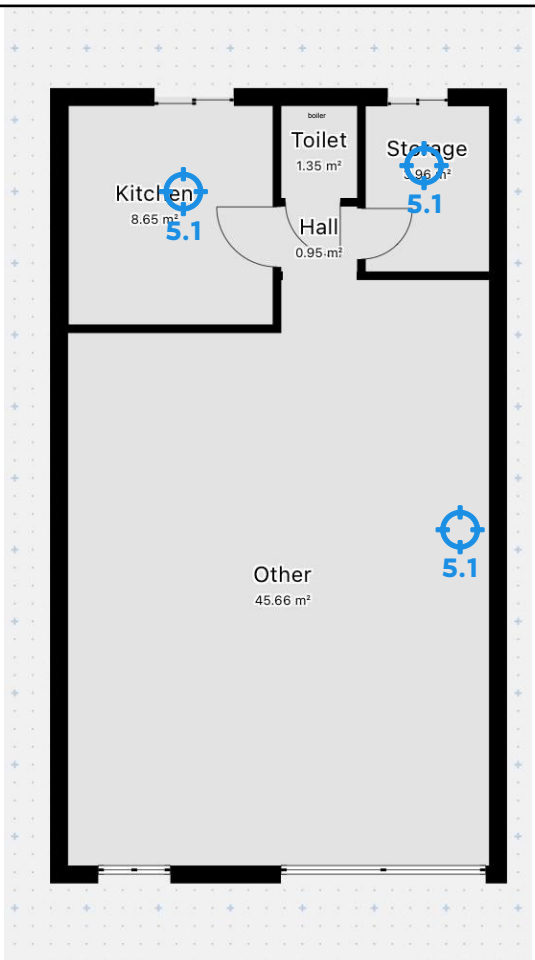
Plan 1.6: Indelingsplan : plafonds

Plafonds = bepleisterd

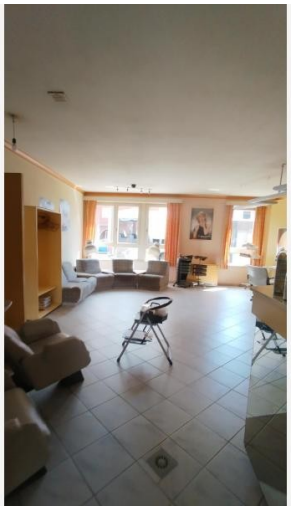
Fiche 1: Raamtabletten

De raamtabletten werden gecontroleerd en zijn niet verdacht

Basis voor advies	De asbestdeskundige beoordeelt het materiaal als niet-asbestverdacht.

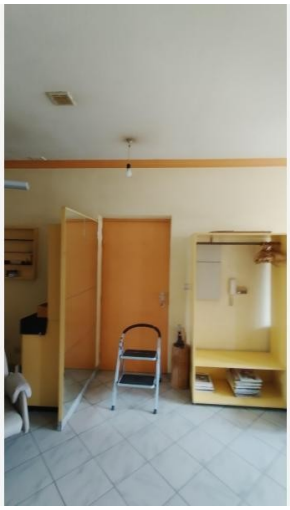
Fiche 2: Sierlijsten

De sierlijsten werden gecontroleerd , deze bestaan niet uit pleisterwerk en zijn dus niet-asbestverdacht.

Basis voor advies	De asbestdeskundige beoordeelt het materiaal als niet-asbestverdacht.

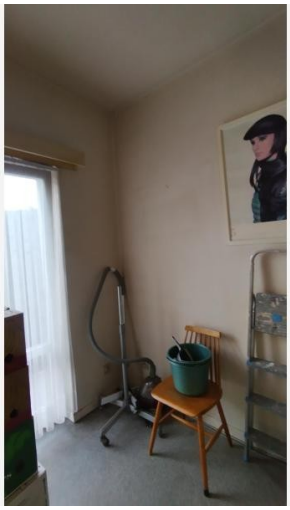
Fiche 4: Vinylvloer - berging

Volgens expertise kunnen we deze vinylvloeren als niet asbest verdacht beschouwen (soepel en flexibel van structuur.) (onderkant met jute/koord) Het is niet gekend wat eronder bevindt extra controle aangewezen bij vloer werken.

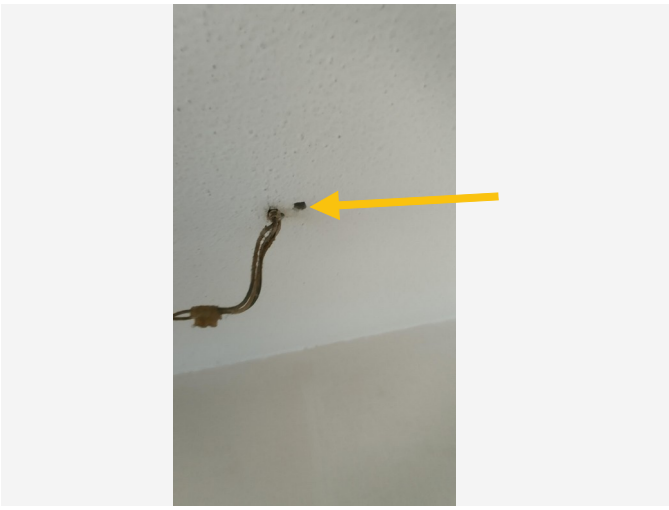
Fiche 5: Plafondpleister

Geen asbest

#	Type	Referentie	Resultaat
5.1	Mengmonster	Plafonds	Geen asbest

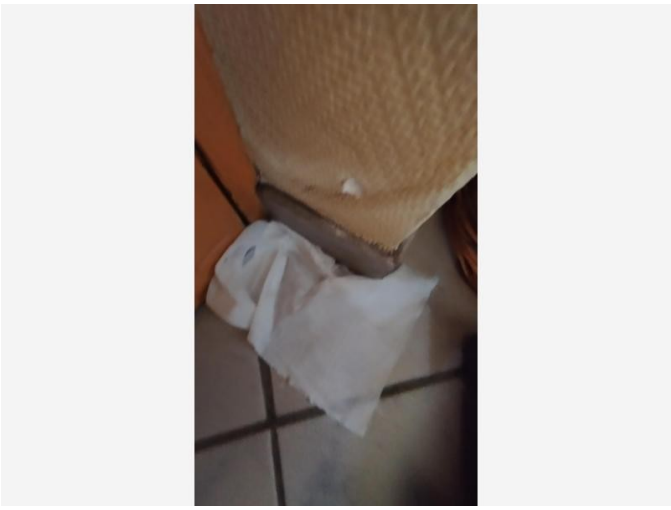
Fiche 7: Muurpleister

Geen asbest

#	Type	Referentie	Resultaat
7.1	Mengmonster	Muren	Geen asbest
