# Asbestinventarisattest

Hees 5B, 3920 Lommel

Attestnummer : **20260723-000274.000**
Uitgegeven op : **23.07.2026**
Geldig tot : **Onbeperkt** (tenzij de toestand wijzigt)

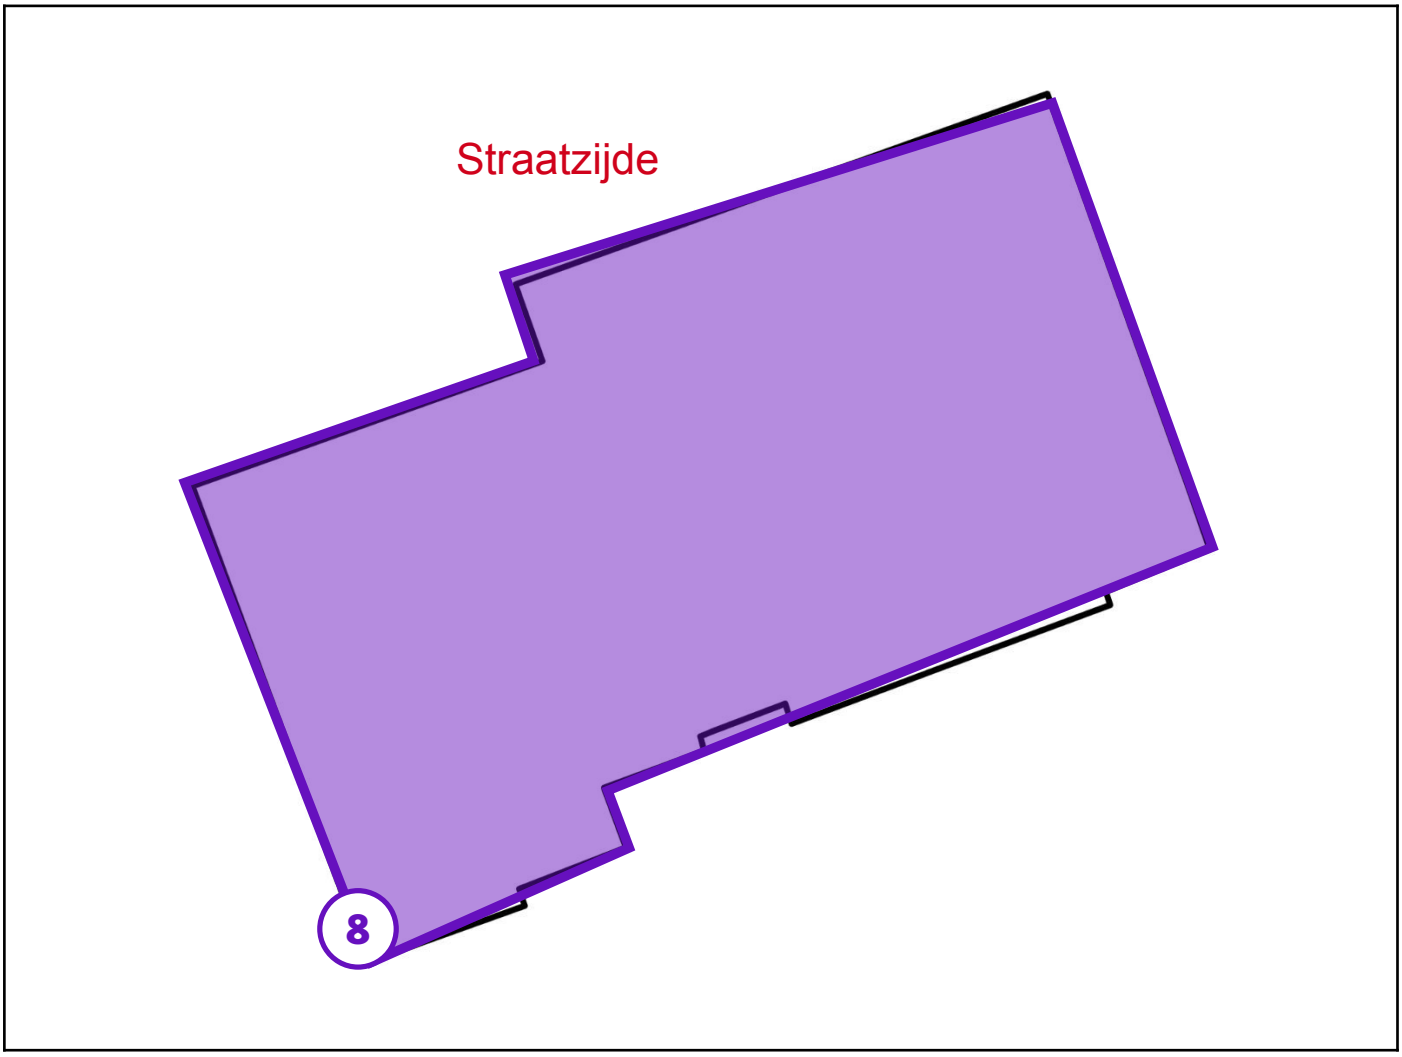
# Plan 1.1: Hoofdgebouw plan

| Beschrijving | Type | Actie |
|---|---|---|
| 8. Dakbedekking gemene delen | Overige ruimte of materiaal | - |

| Beschrijving | Notitie | Terug te vinden op plannen |
|---|---|---|
| Fiche 8: Dakbedekking gemene delen | De dakpannen grenzen aan het inspectiegebied.<br><br>De pannen behoren tot de gemeenschappelijke delen. Deze zullen beschreven/onderzocht worden in het attest van GD.<br>Meld schade aan de gebouwbeheerder. | Plan 1.1: Hoofdgebouw plan |

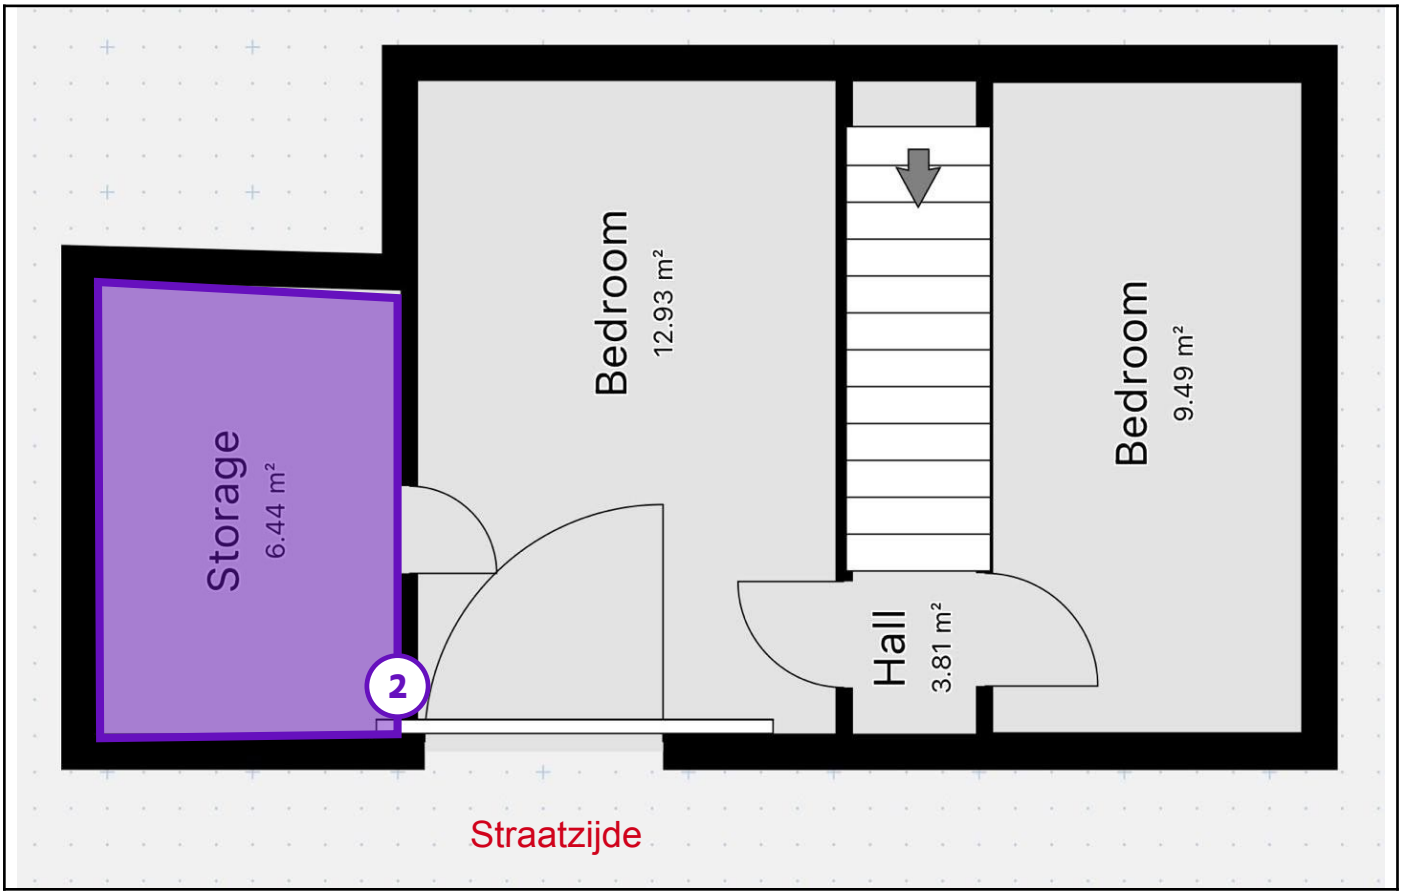
# Plan 1.8: Verdieping

| Beschrijving | Type | Actie |
|---|---|---|
| 2. Vloerzeil berging | Advies | - |

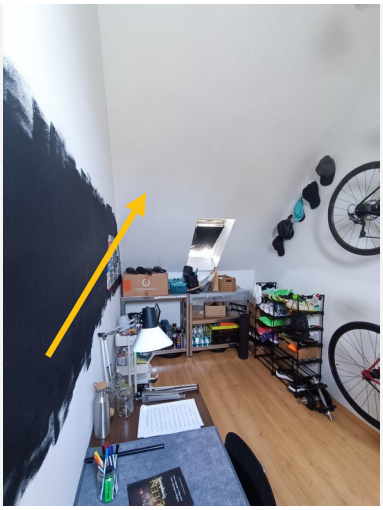
# Fiche 1: Valse plafonds

Plafonds zijn afgewerkt met valse plafonds in gyproc. Het is niet duidelijk of er pleisterwerk of ander verdacht asbestmateriaal aanwezig is achter / op deze valse plafonds, het is aangewezen om bijkomend onderzoek uit te voeren bij werken. Zonder destructieve handeling is het niet mogelijk om na te gaan of er asbesthoudende materialen aanwezig zijn achter de plafond afwerking. Als bij sloop of renovatie blijkt dat er achter deze plafonds nog pleisterwerk of asbest verdachte toepassingen aanwezig zijn, moet dit bemonsterd worden.

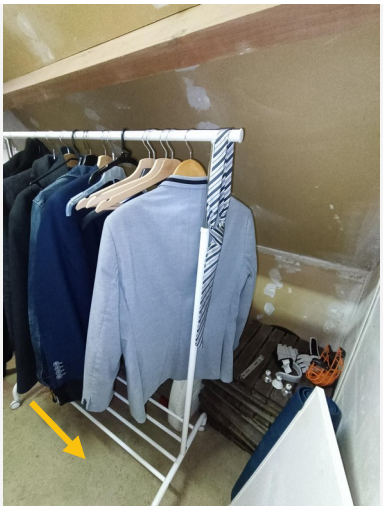
# Fiche 2: Vloerzeil berging

Volgens expertise kunnen we deze vinyl als niet asbest verdacht beschouwen (onderkant met jute/koord).

Het is niet gekend wat eronder bevindt extra controle aangewezen bij vloer werken.

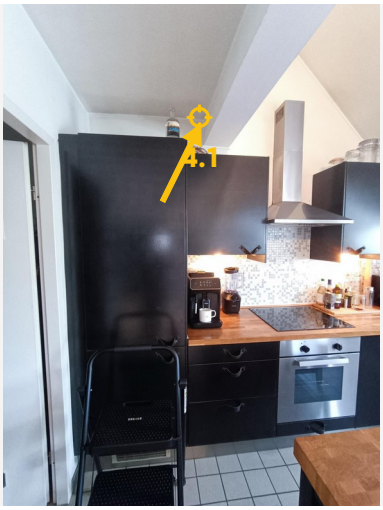
# Fiche 4: Plafondpleister

Geen asbest

| # | Type | Referentie | Resultaat |
|---|---|---|---|
| 4.1 | Mengmonster | 2 | Geen asbest |

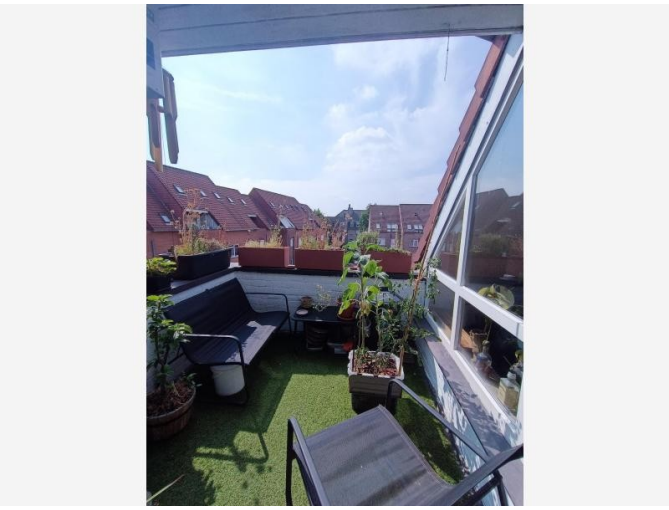
# Fiche 7: Mastiek

| Beschrijving | Notitie | Terug te vinden op plannen |
|---|---|---|
| Fiche 7: Mastiek | De gebruikte siliconen kit is niet asbestverdacht. | Plan 1.4: Appartement |
