Asbestinventarisattest

Vieille Montagnestraat 35, 2400 Mol

Attestnummer : **20260519-000183.000**
Uitgegeven op : **19.05.2026**
Geldig tot : **19.05.2031**

Niet-asbestveilig

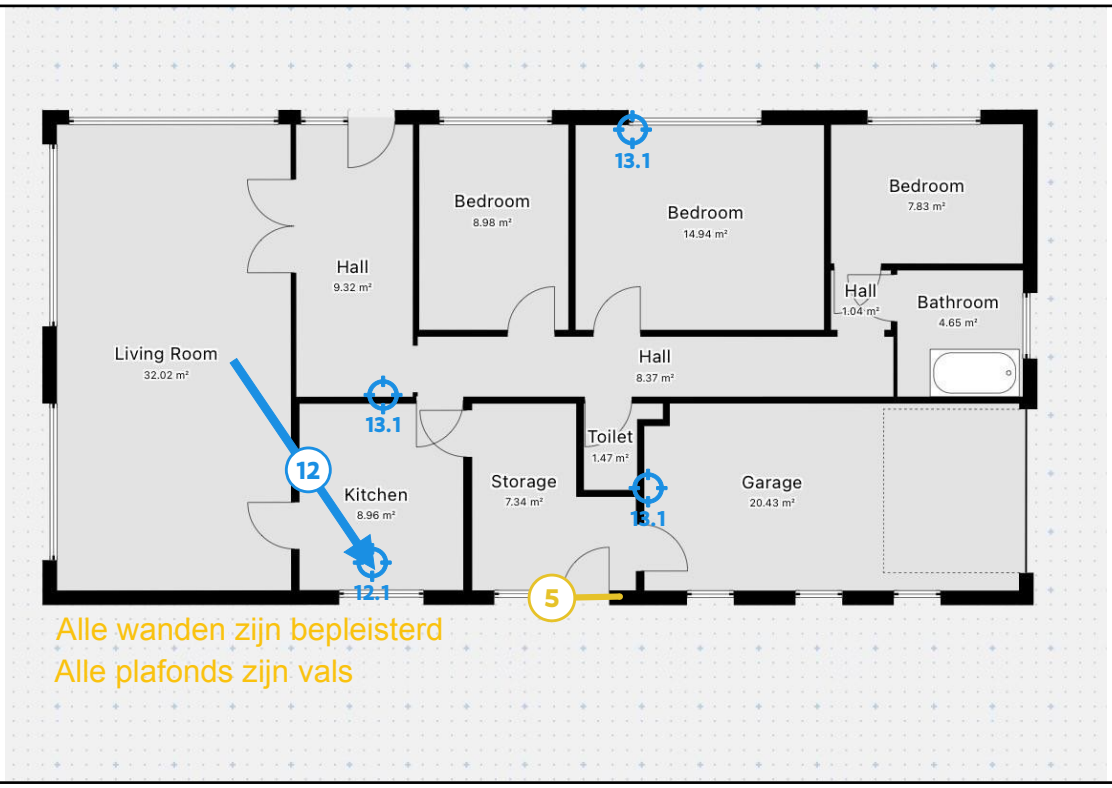
Plan 1.1: Gelijkvloers woning

Beschrijving	Type	Actie
5. Glasal deurpaneel	Asbestmateriaal	Zorgvuldig beheren
7. Valse plafonds niet verdacht	Advies	-
12. Ontdreuningsplaat spoelbak	Geen asbest	-
12.1 Code: ontdreuningsplaatje	Puntmonster	-
13. Muren in pleisterwerk	Geen asbest	-
13.1 Code: muren	Mengmonster	-

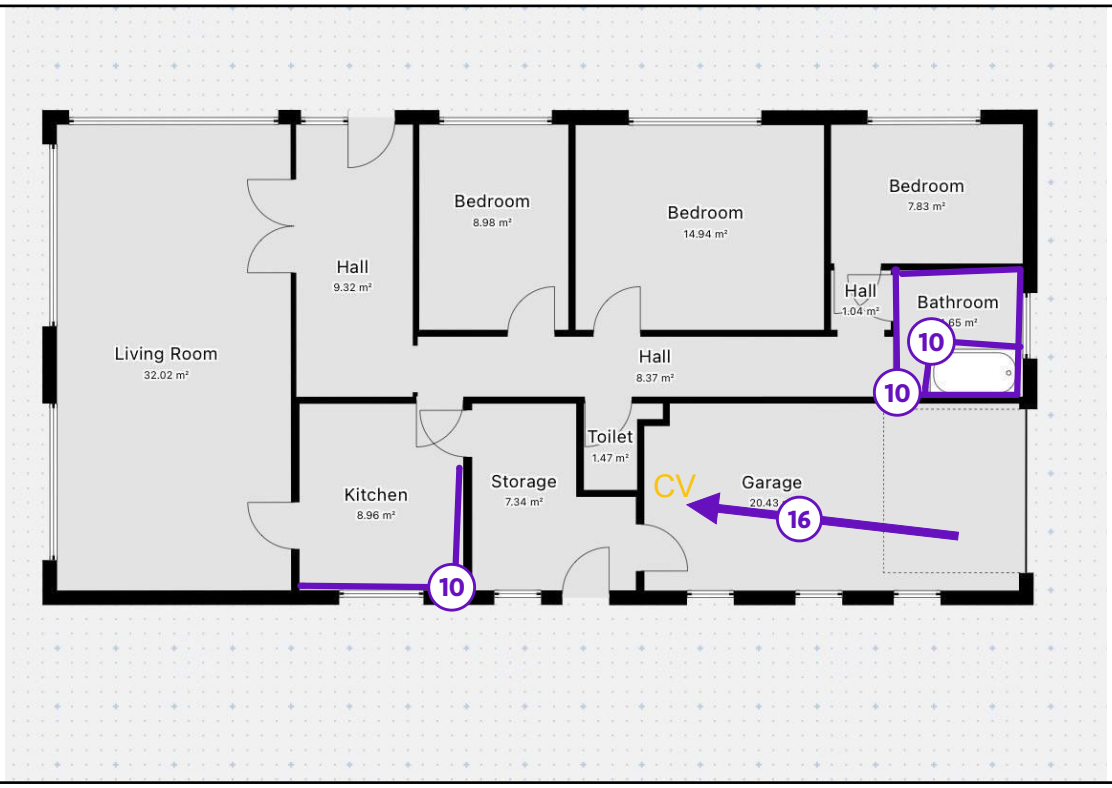
Plan 1.2: Gelijkvloers woning

Beschrijving	Type	Actie
10. Tegellijm niet zichtbaar	Advies	-
16. CV-ketel ouder dan risico jaar	Overige ruimte of materiaal	-

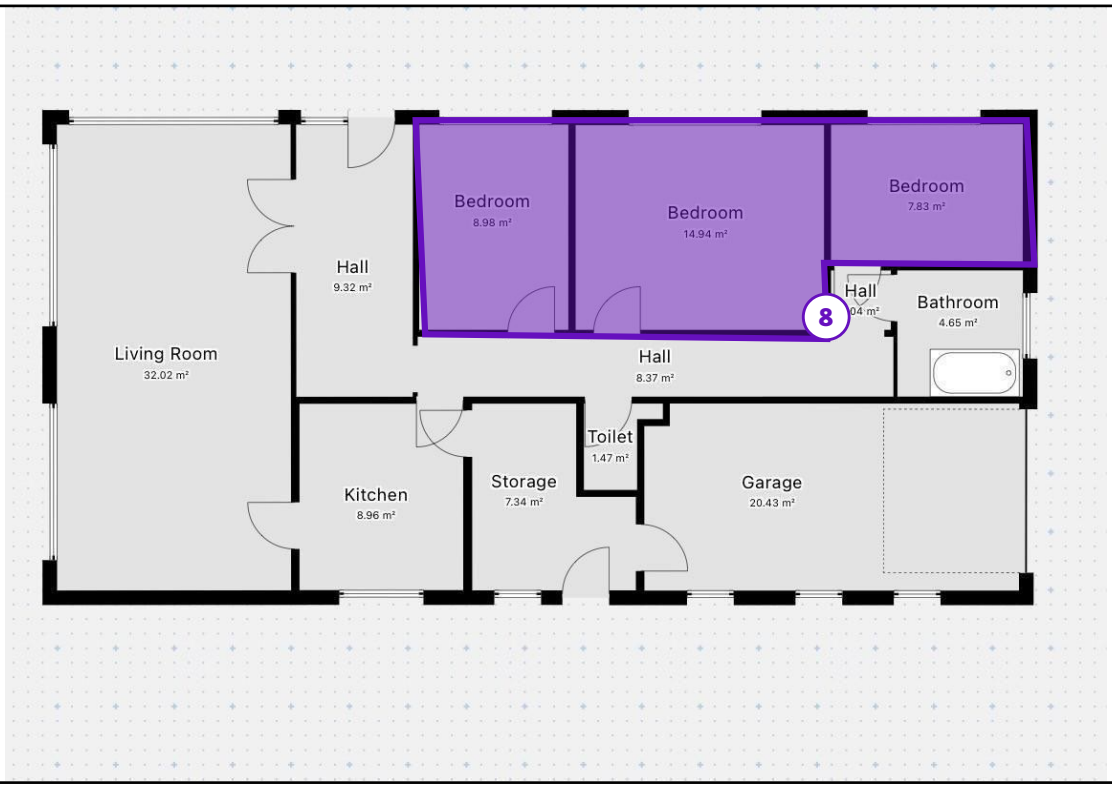
Plan 1.3: Gelijkvloers woning

Beschrijving	Type	Actie
8. Vinylvloer niet verdacht	Advies	-

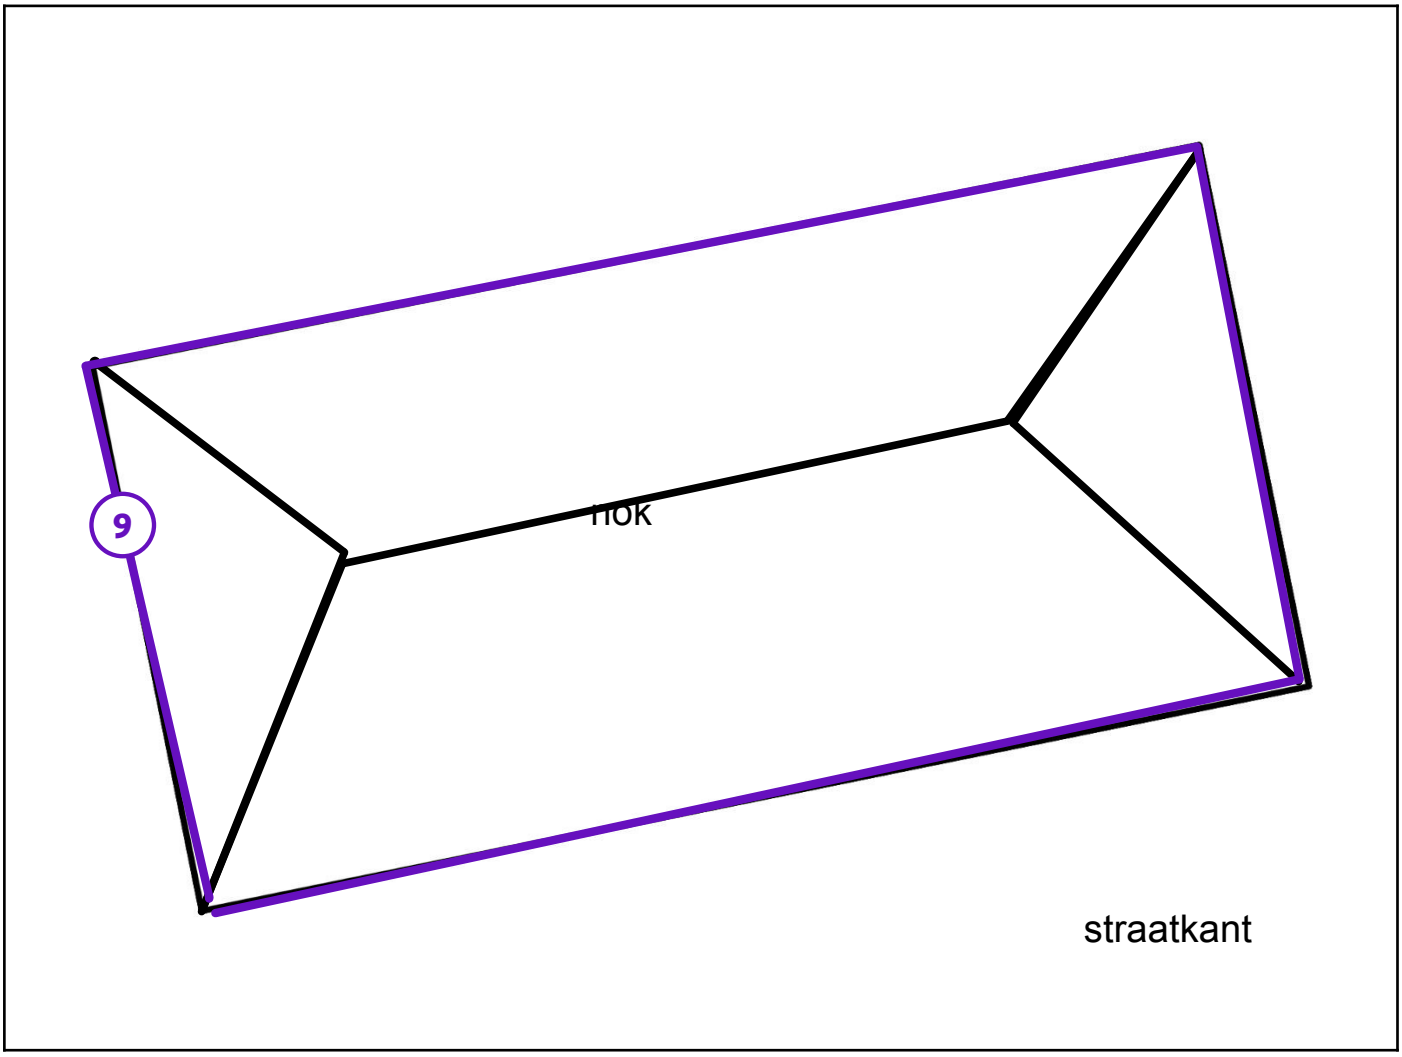
Plan 1.4: Hoofdgebouw plan

Beschrijving	Type	Actie
9. Dakgoot bevat niet asbestverdachte laag	Advies	-

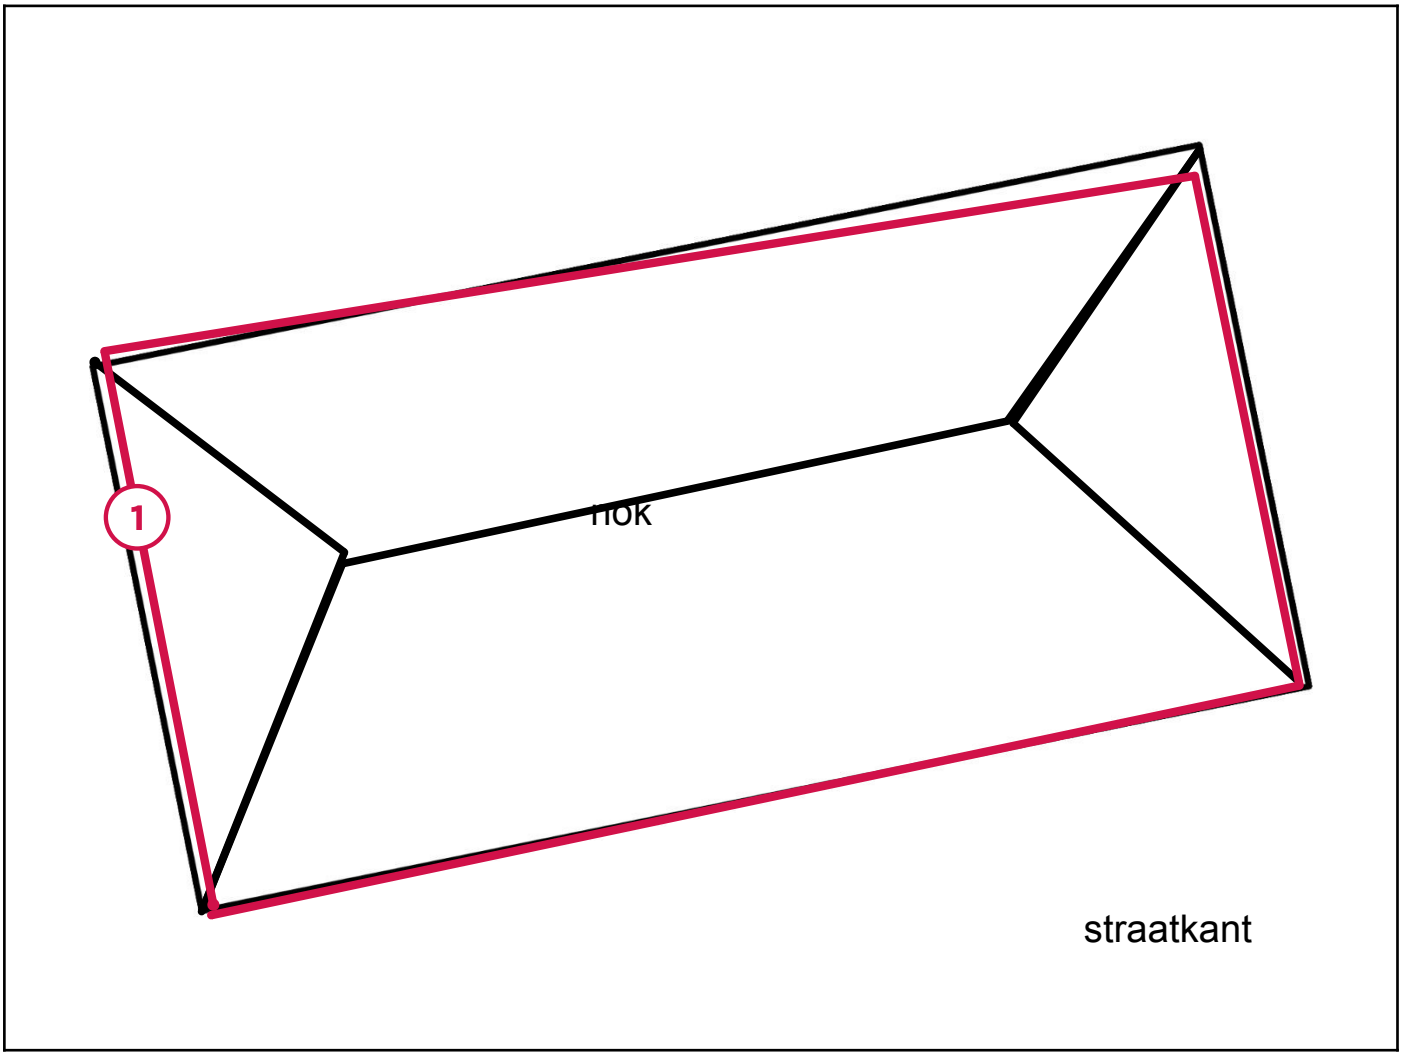
Plan 1.5: Hoofdgebouw plan

Beschrijving	Type	Actie
1. Slib/sediment dakgoot	Asbestmateriaal	Dringend verwijderen

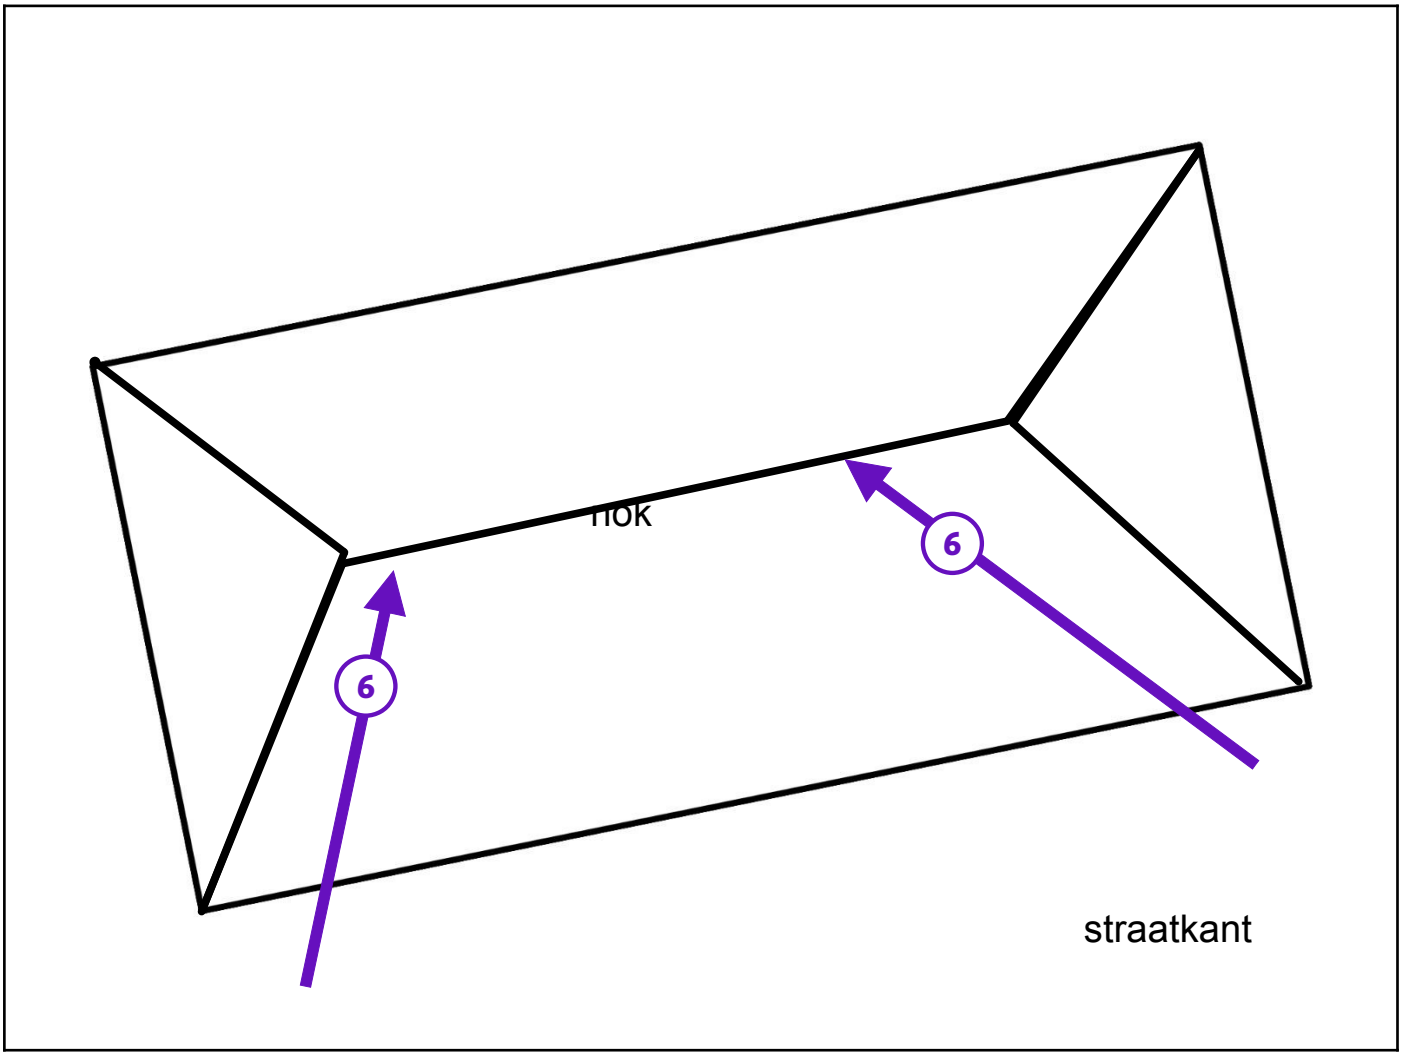
Plan 1.6: Hoofdgebouw plan

Beschrijving	Type	Actie
6. Schouwen op het dak	Beperking	-

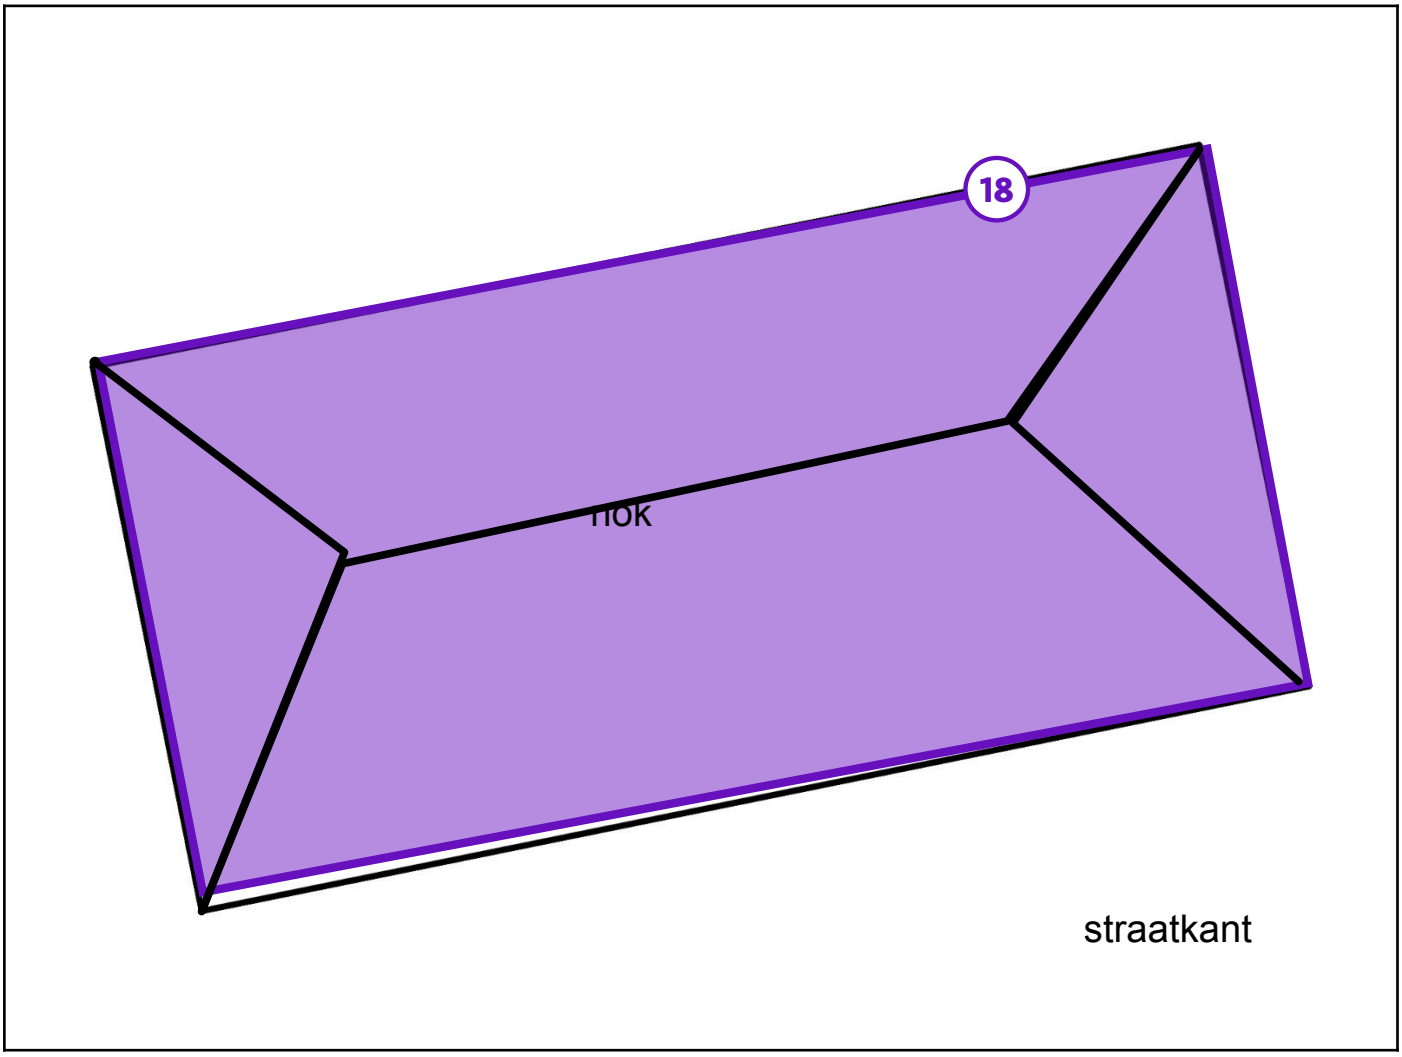
Plan 1.7: Hoofdgebouw plan

Beschrijving	Type	Actie
18. Onderdak woning	Overige ruimte of materiaal	-

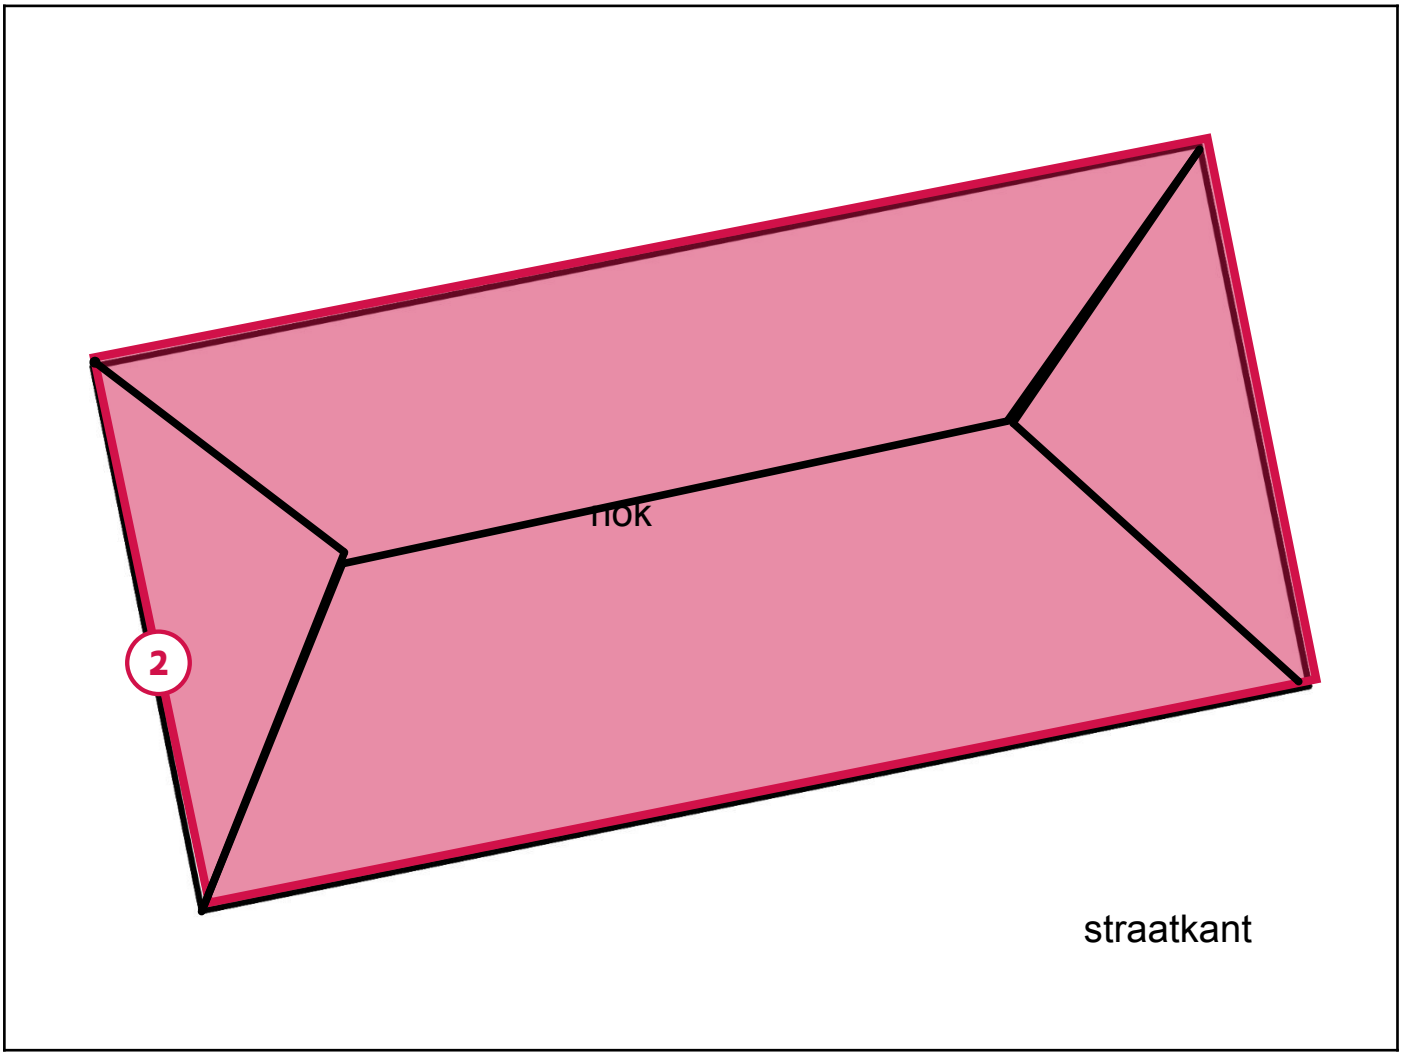
Plan 1.8: Hoofdgebouw plan

Beschrijving	Type	Actie
2. Daklei op woning	Asbestmateriaal	Dringend verwijderen

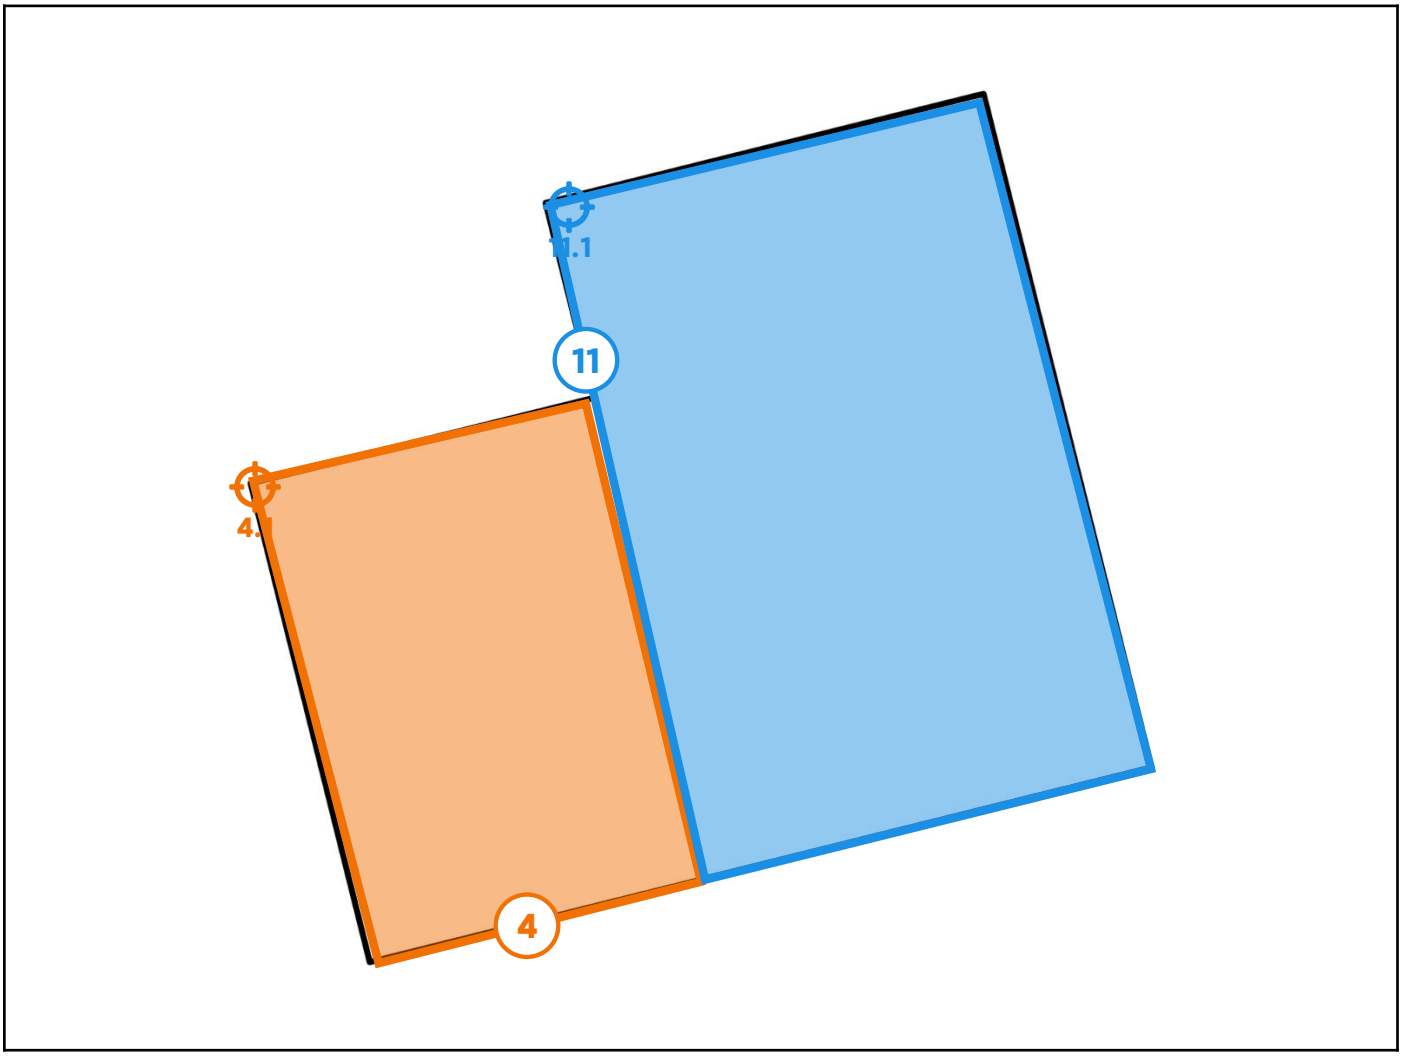
Plan 2.1: Bijgebouw plan

Beschrijving	Type	Actie
4. Golfplaten op afdak	Asbestmateriaal	Verwijderen
4.1 Code: golfplaten afdak	Puntmonster	-
11. Roofing garage	Geen asbest	-
11.1 Code: roofing garage	Puntmonster	-

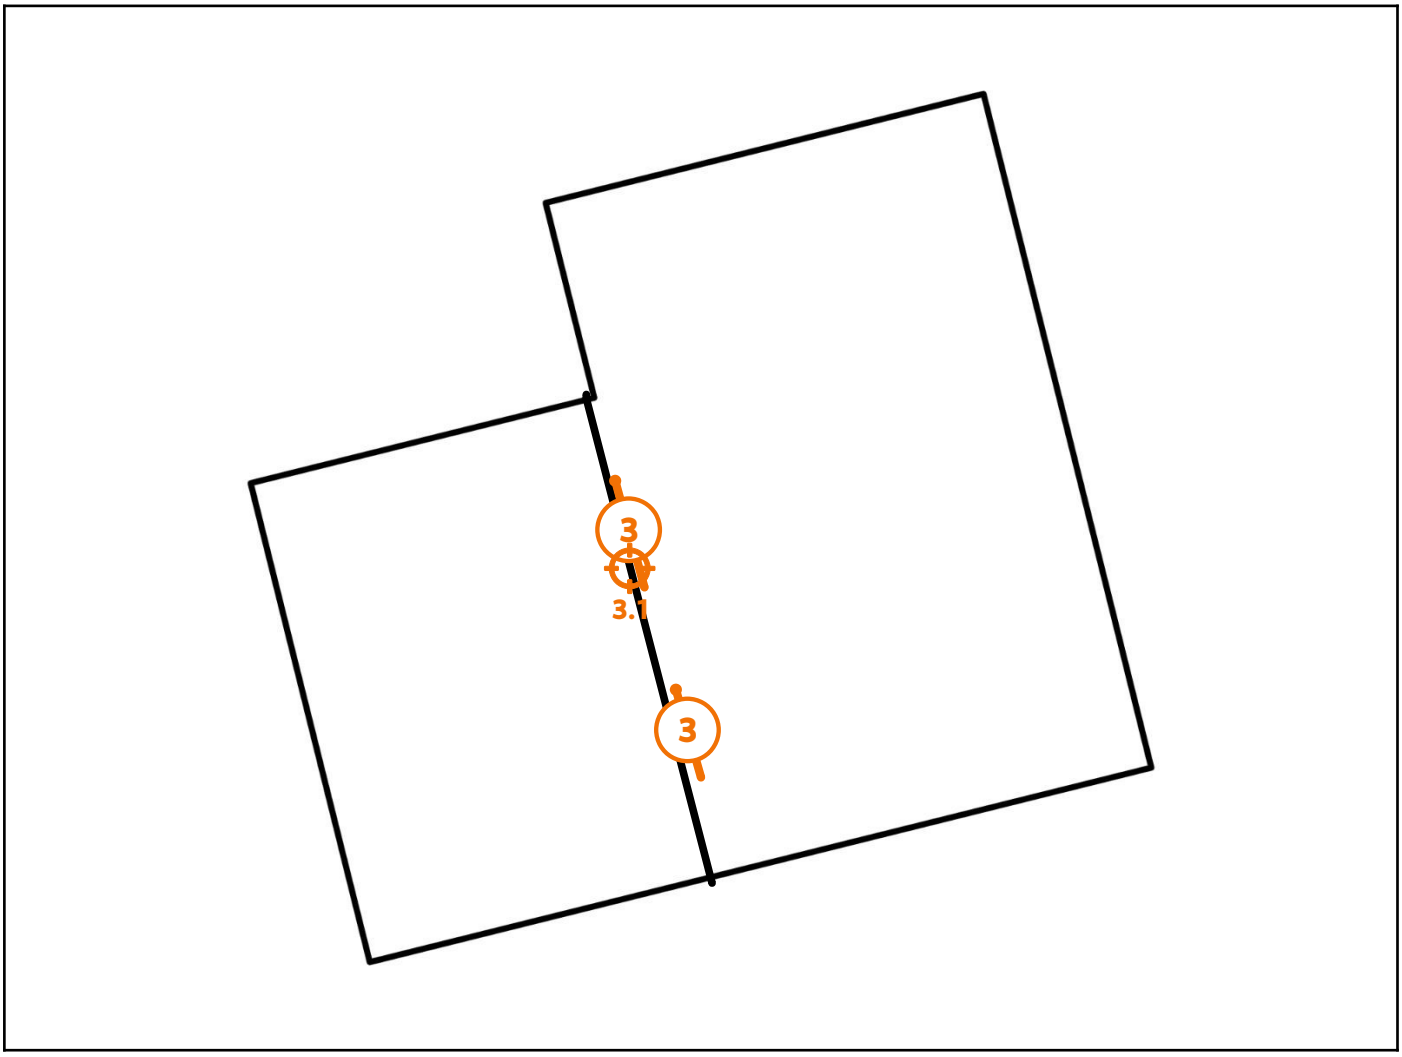
Plan 2.2: Bijgebouw plan

Beschrijving	Type	Actie
3. Kit kozijn-raam aluminium raam	Asbestmateriaal	Verwijderen
3.1 Code: alu raam kozijn	Puntmonster	-

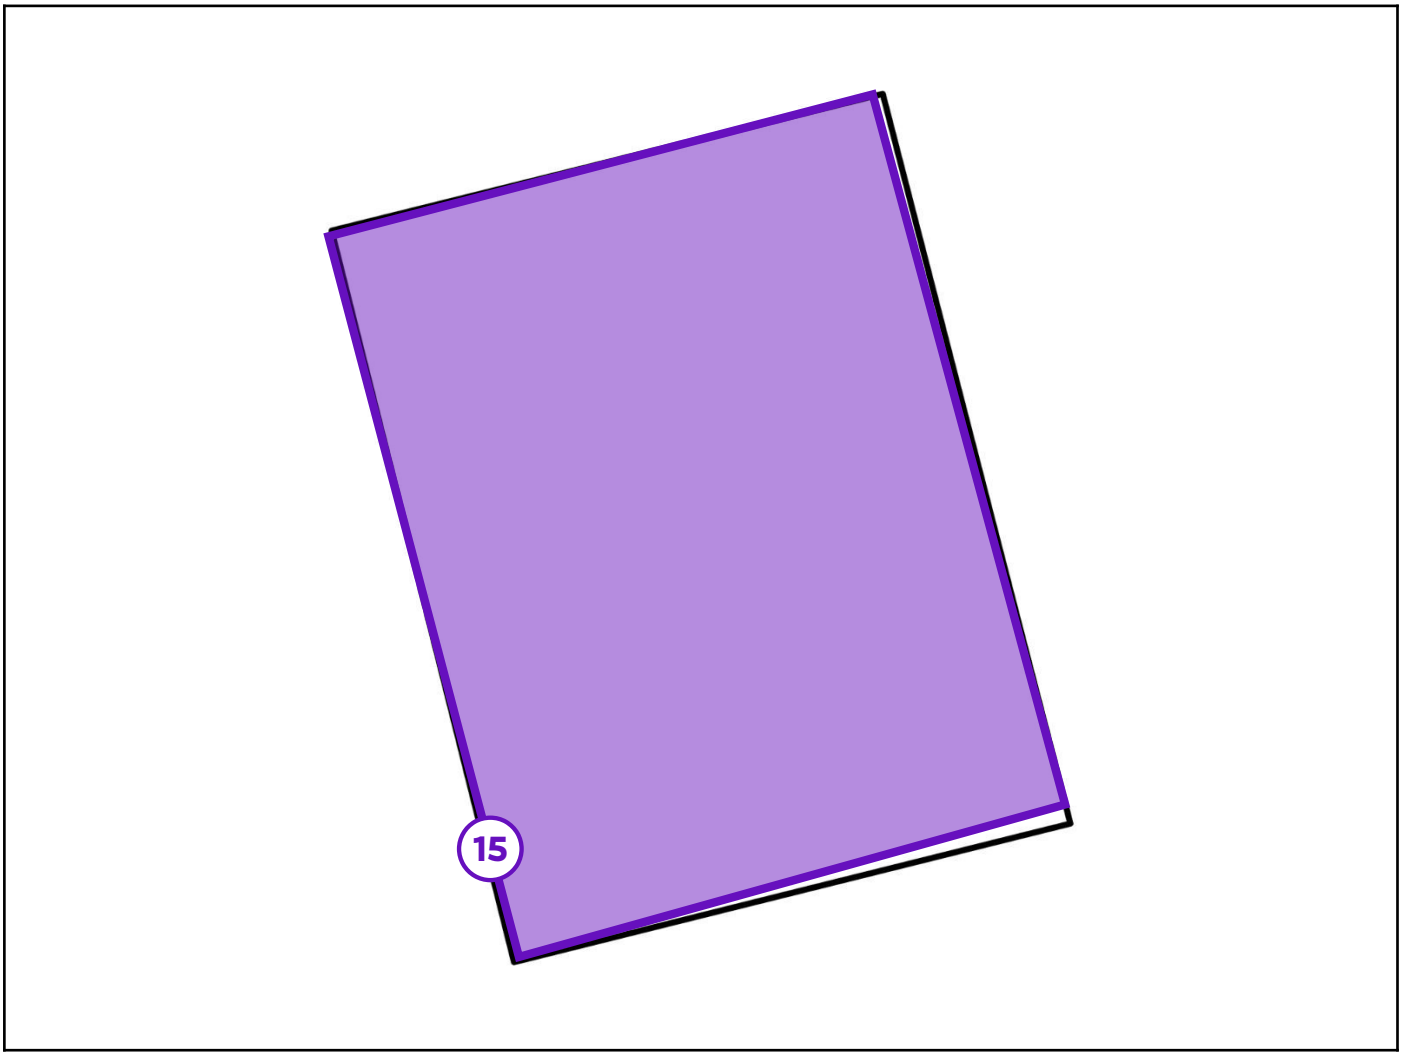
Plan 3.1: Afdak plan

Beschrijving	Type	Actie
15. Dakbedekking afdak	Overige ruimte of materiaal	-

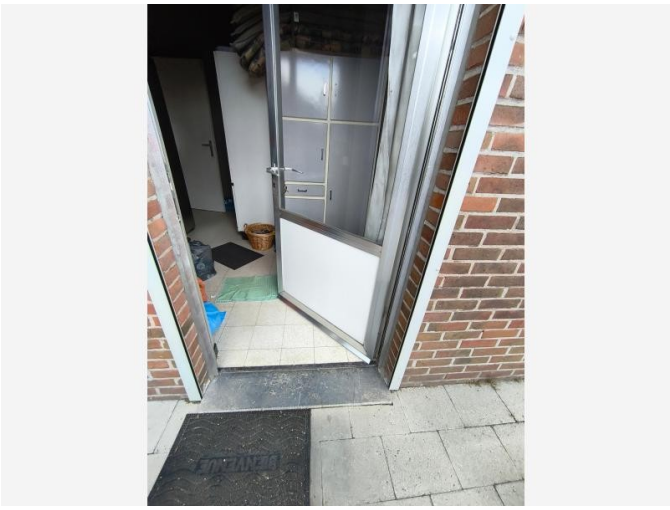
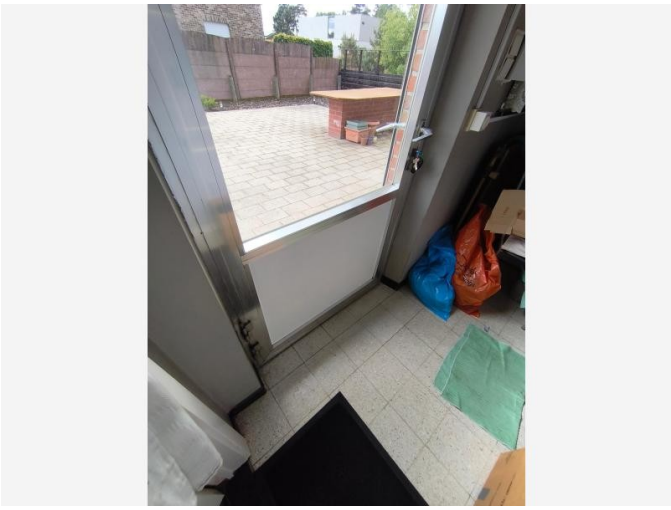
Fiche 5: Glasal deurpaneel

Asbestmateriaal

Eindbeoordeling materiaalrisico	Zeer laag materiaalrisico en/of zeer lage kans op vezelvrijgave

Gebondenheid	Categorie 1: hechtgebonden in oorsprong
Asbestsoort (vezeltype)	Crocidoliet aanwezig
Asbestconcentratie	Laag (< 50%)
Afschermingsgraad van het gehele materiaal	Niet-stootvaste afscherming
Toestand van het materiaal	Onbeschadigd, niet verweerd

Zorgvuldig beheren

- Zorg voor een veilig beheer. Vermijd het beschadigen van het asbestmateriaal. Controleer de toestand jaarlijks op wijzigingen.
- Voer bijkomende staalname(s) uit.

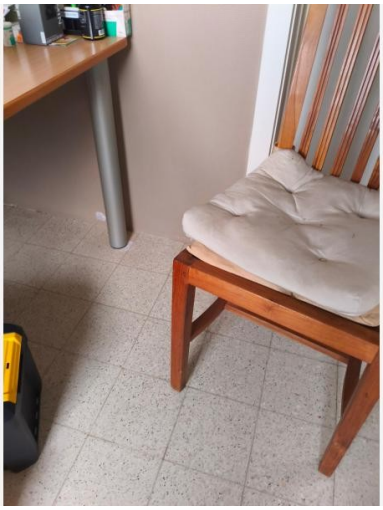
Fiche 13: Muren in pleisterwerk

Geen asbest

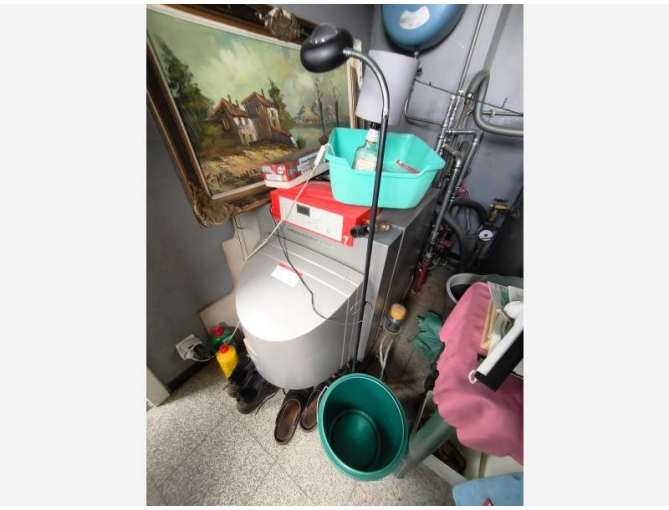
Beschrijving	Notitie	Terug te vinden op plannen
Fiche 16: CV-ketel ouder dan risico jaar	De aanwezige ketel dateert van vóór 2001 en valt bijgevolg binnen het risicoperiodejaar voor het gebruik van asbesthoudende materialen in en rond. Bij werken is het aangeraden om verder onderzoek te laten verrichten. Om deze reden wordt aangeraden om bij toekomstige werken of interventies aan de installatie de nodige voorzichtigheid in acht te nemen. Historisch werden in en rond verwarmingsinstallaties regelmatig asbesthoudende materialen toegepast, onder meer in isolatie, afdichtingen en pakkingen. Deze materialen zijn niet altijd zichtbaar en kunnen zich ook in niet-zichtbare onderdelen bevinden. Bij ingrepen of demontage van de ketel wordt daarom aanbevolen om voorafgaand bijkomend onderzoek te laten uitvoeren en, indien nodig, de werken te laten uitvoeren volgens de geldende veiligheidsvoorschriften	Plan 1.2: Gelijkvloers woning
