Asbestinventarisattest

Landenstraat 20, 3890 Gingelom

Attestnummer : **20260727-000243.000**
Uitgegeven op : **27.07.2026**
Geldig tot : **27.07.2036**

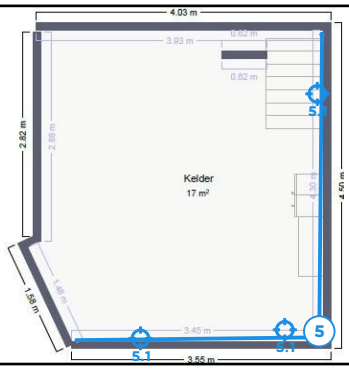
Plan 1.1: Kelder

Beschrijving	Type	Actie
5. Pleisterwerk kelder	Geen asbest	-
5.1 Code: 053-M.M.:02	Mengmonster	-

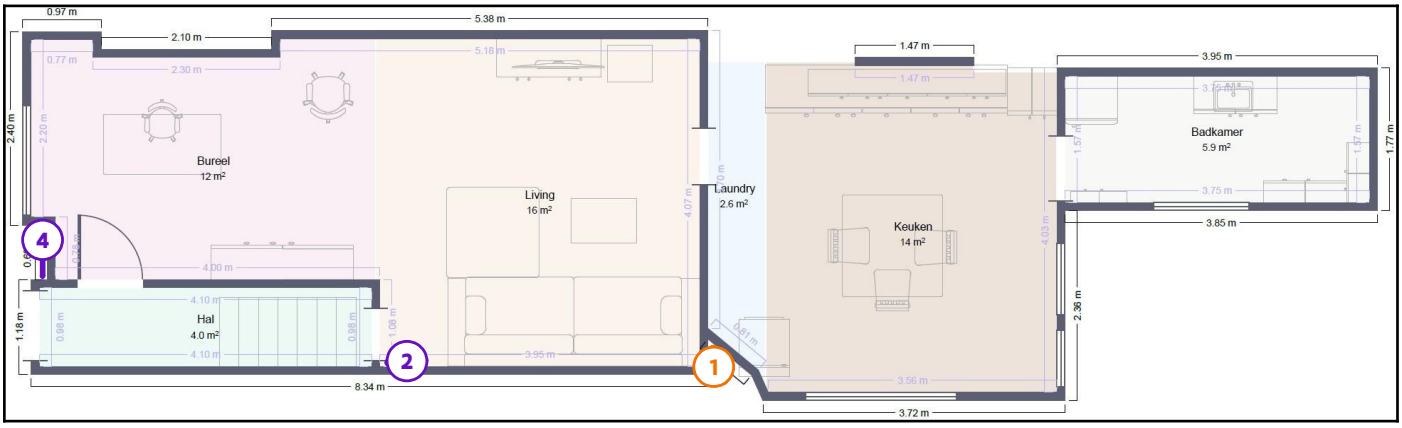
Plan 1.3: GV

Beschrijving	Type	Actie
1. Cementbuis	Asbestmateriaal	Verwijderen
2. Schouw	Beperking	-
4. Zekeringskast PVC	Advies	-

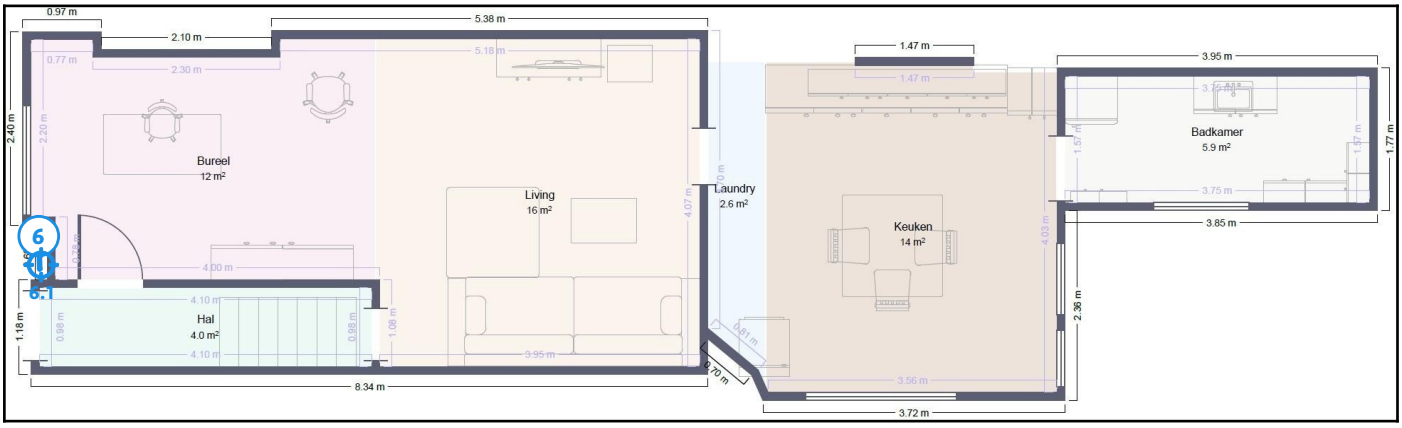
Plan 1.4: GV

Beschrijving	Type	Actie
6. Pleisterwerk wanden	Geen asbest	-
6.1 Code: 053-M.M.:01	Mengmonster	-

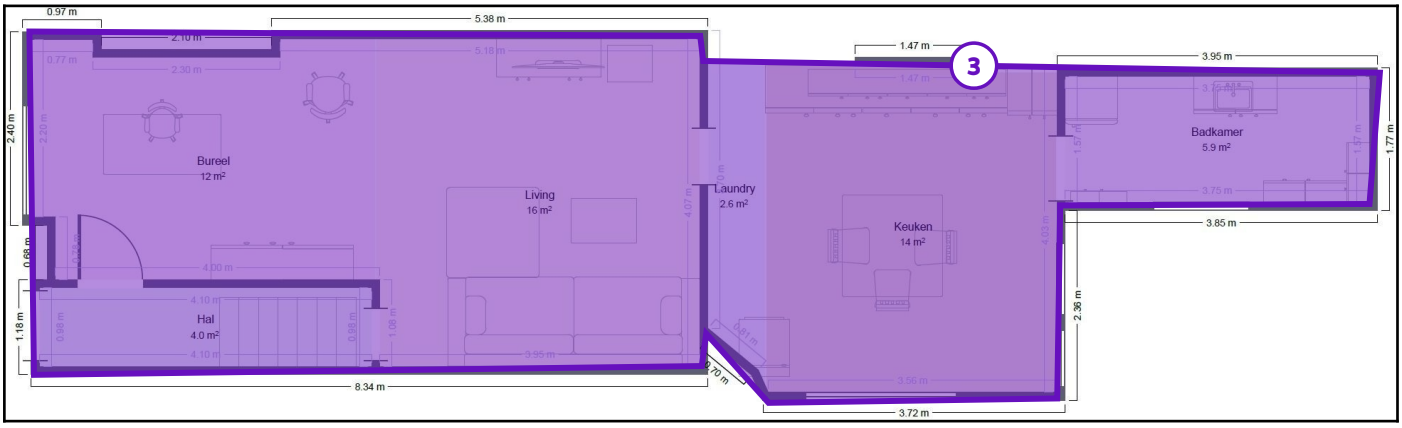
Plan 1.5: GV

Beschrijving	Type	Actie
3. Plafonds en muren bestaande uit voorzetpanelen	Advies	-

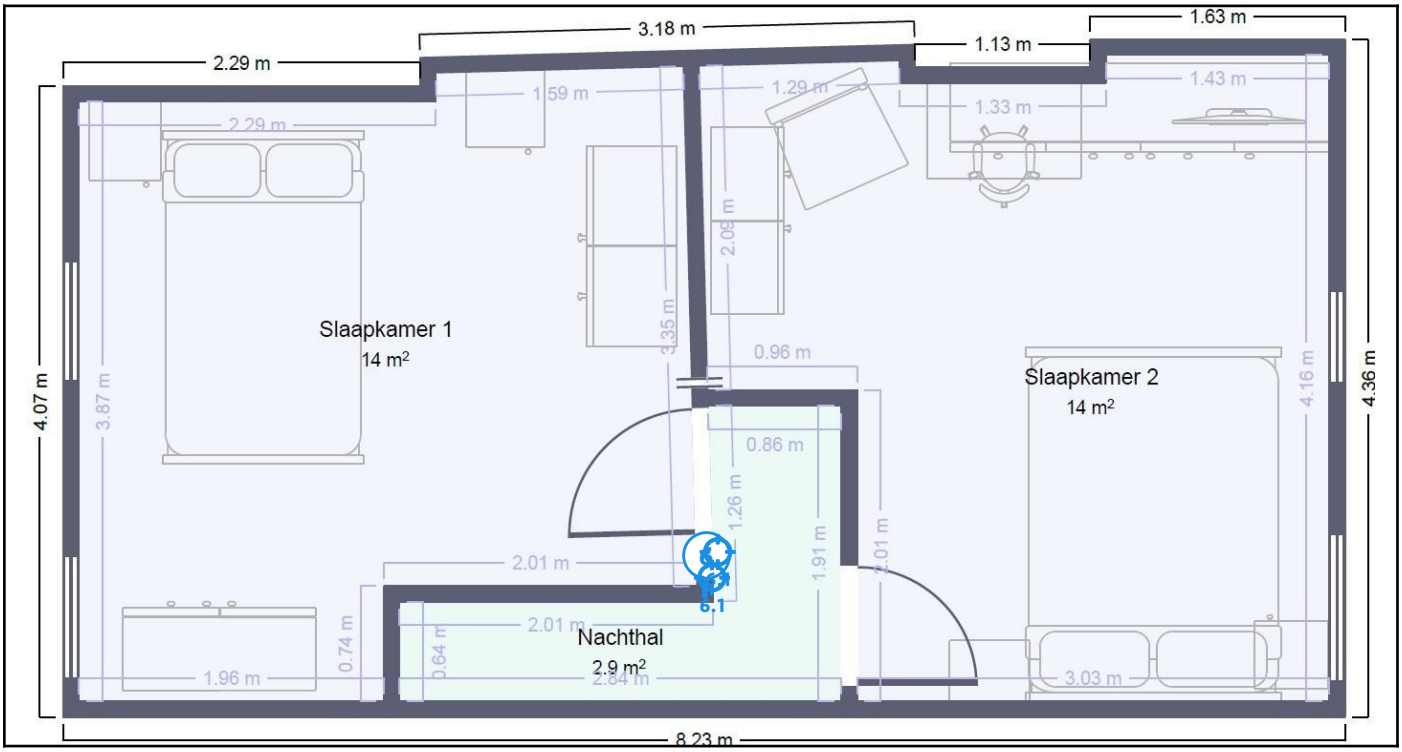
Plan 1.6: Verdieping

Beschrijving	Type	Actie
6. Pleisterwerk wanden	Geen asbest	-
6.1 Code: 053-M.M.:01	Mengmonster	-

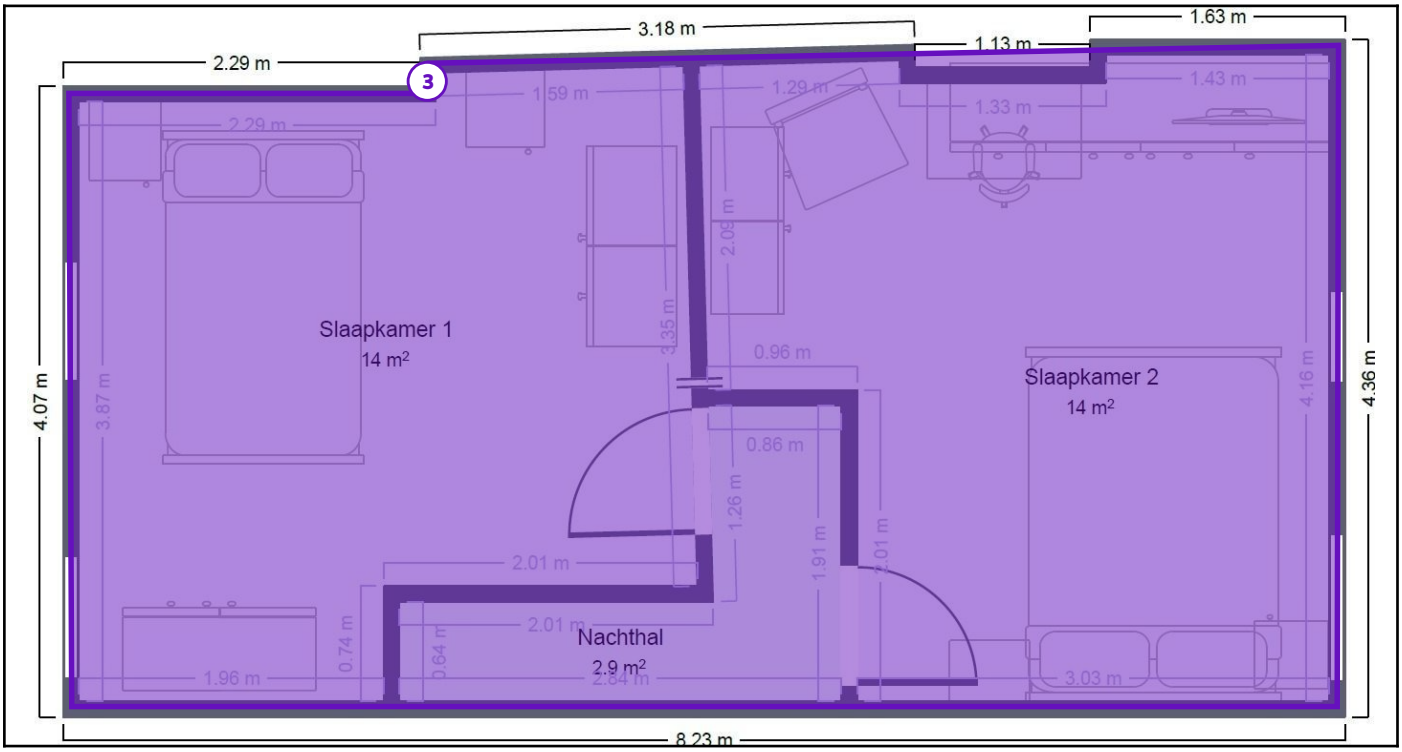
Plan 1.7: Verdieping

Beschrijving	Type	Actie
3. Plafonds en muren bestaande uit voorzetpanelen	Advies	-

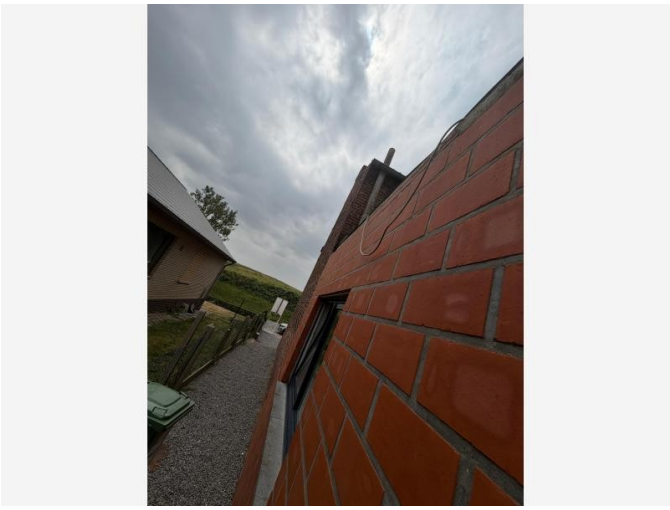
Fiche 1: Cementbuis

Asbestmateriaal

Het asbestmateriaal valt onder de mijlpaal van 2040.

Eindbeoordeling materiaalrisico	Verhoogd materiaalrisico en/of verhoogde kans op vezelvrijgave

Gebondenheid	Categorie 1: hechtgebonden in oorsprong
Asbestsoort (vezeltype)	Crocidoliet aanwezig
Asbestconcentratie	Laag (< 50%)
Afschermingsgraad van het gehele materiaal	Geheel of deels vrij aan de binnenlucht, maar geen contact met binnenluchtstromen
Toestand van het materiaal	Licht beschadigd, licht verweerd. Intacte calciumsilicaatplaat of materiaal met categorie 3-gebondenheid

Beschrijving	Cementbuis
Omgeving	Binnen
Primaire drager	Schacht-koker (technisch)
Asbestmateriaal	Buis, koker, leiding, pijp, doorvoer
Bindmiddel van asbestmateriaal	Cement
Gebondenheid op basis van bindmiddel	Hecht
Hoeveelheid (lengte - omtrek - dikte - aantal)	• 3,00 m - 30,00 cm - 2,00 cm - 1 stuk
Totaal volume	0,018 m^3
Eenvoudig bereikbaar	Ja
Bevestigingswijze	• Verlijmd, ingegoten, versmeerd
Identificatiemethode	De asbestdeskundige beoordeelt het materiaal als asbestverdacht en dus asbesthoudend, en dit zonder monstername. Motivatie: De monstername brengt andere schade aan dan schade die inherent is aan de monstername.
Destructieve handeling voor identificatie	Nee
Opmerking	De precieze lengte is onbekend.

Verwijderen

- Zorg voor een veilig beheer. Vermijd het beschadigen van het asbestmateriaal. Controleer de toestand jaarlijks op wijzigingen.

- Eenvoudige handelingen: mag via doe-het-zelf of door werknemer(s) met opleidingsattest eenvoudige handelingen
  Deze toepassing kan door een aannemer die over een opleidingsattest eenvoudige handelingen beschikt of door een particulier (doe-het-zelf), verwijderd worden indien er geen verhoogd risico op vrijgave van asbestvezels (max. concentratie 0,01 vezels/cm3 - CODEX Art. VI.3-54) ontstaat en de toepassing voorafgaand wordt gefixeerd/bevochtigd; de individuele elementen zonder machinale werktuigen (boormachine, slijpschijf, hogedrukreiniger,...) en zonder breken of gooien een voor een losgemaakt worden; en ten slotte dubbel en luchtdicht verpakt weggevoerd worden naar een erkend afvalpunt (recyclagepark).

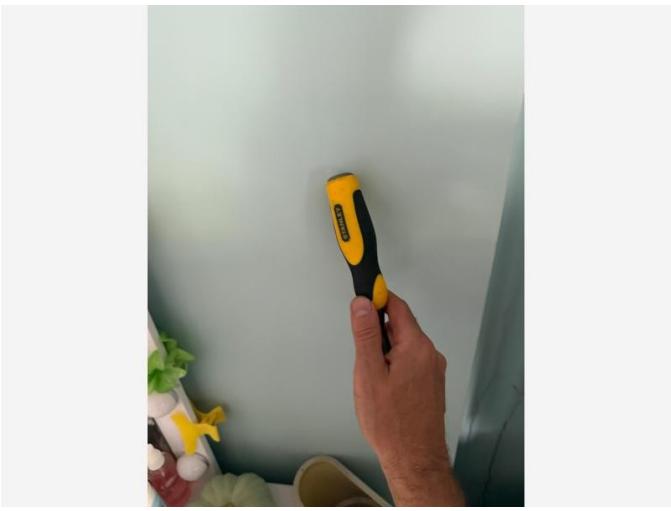
Fiche 3: Plafonds en muren bestaande uit voorzetpanelen

De plafonds en muren werden afgewerkt met niet-asbestverdachte voorzetpanelen die inspectie van de bedekte structuur (opbouw, pleisterwerk) verhinderen.

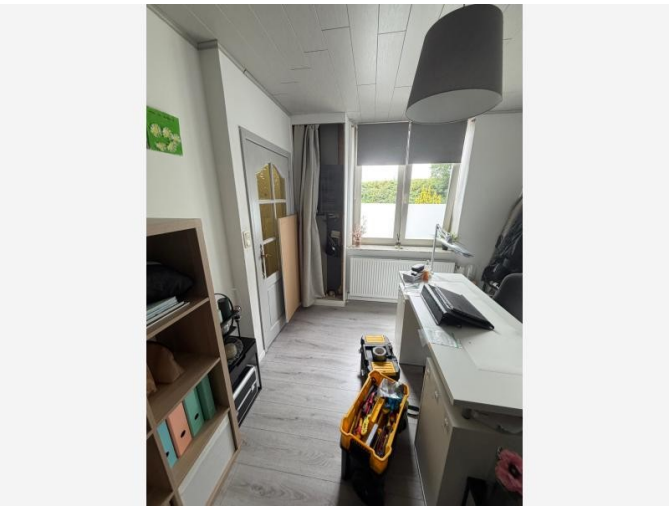
Fiche 4: Zekeringskast PVC

Informatie over een niet-asbestverdacht materiaal

Basis voor advies	De asbestdeskundige beoordeelt het materiaal als niet-asbestverdacht.
Primaire drager	Binnenwand

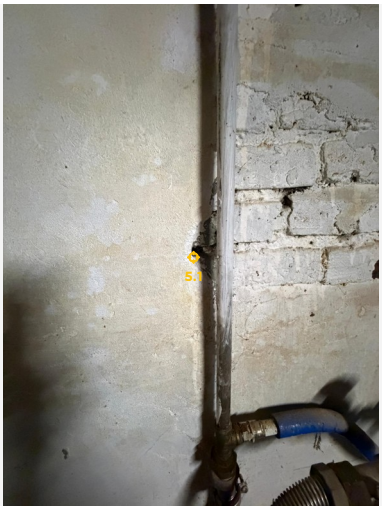
Fiche 5: Pleisterwerk kelder

Geen asbest

#	Type	Referentie	Resultaat
5.1	Mengmonster	053-M.M.:02	Geen asbest

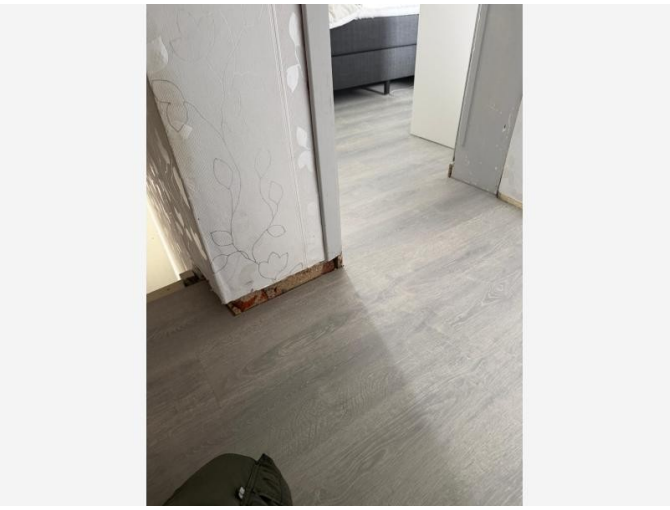
Fiche 6: Pleisterwerk wanden

Geen asbest

#	Type	Referentie	Resultaat
6.1	Mengmonster	053-M.M.:01	Geen asbest
