Asbestinventarisattest

Schepen Dejonghstraat 1/502, 3800 Sint-Truiden

Attestnummer : **20260803-000155.000**
Uitgegeven op : **03.08.2026**
Geldig tot : **Onbeperkt** (tenzij de toestand wijzigt)

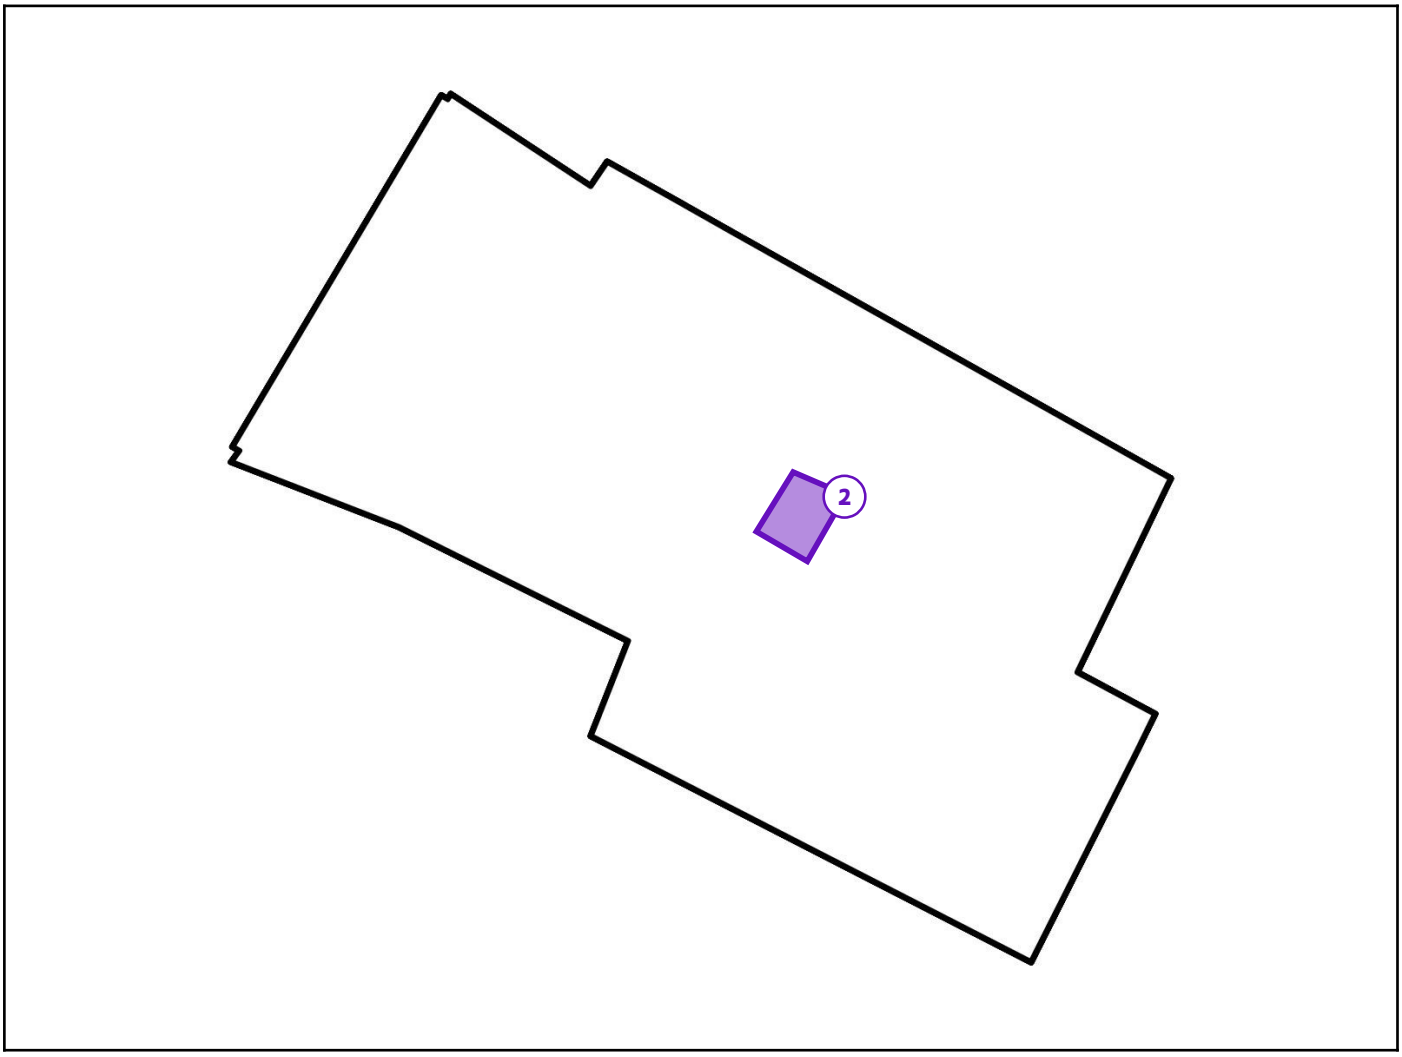
Plan 1.2: Autostaanplaats

Beschrijving	Type	Actie
2. Auto staanplaats	Advies	-

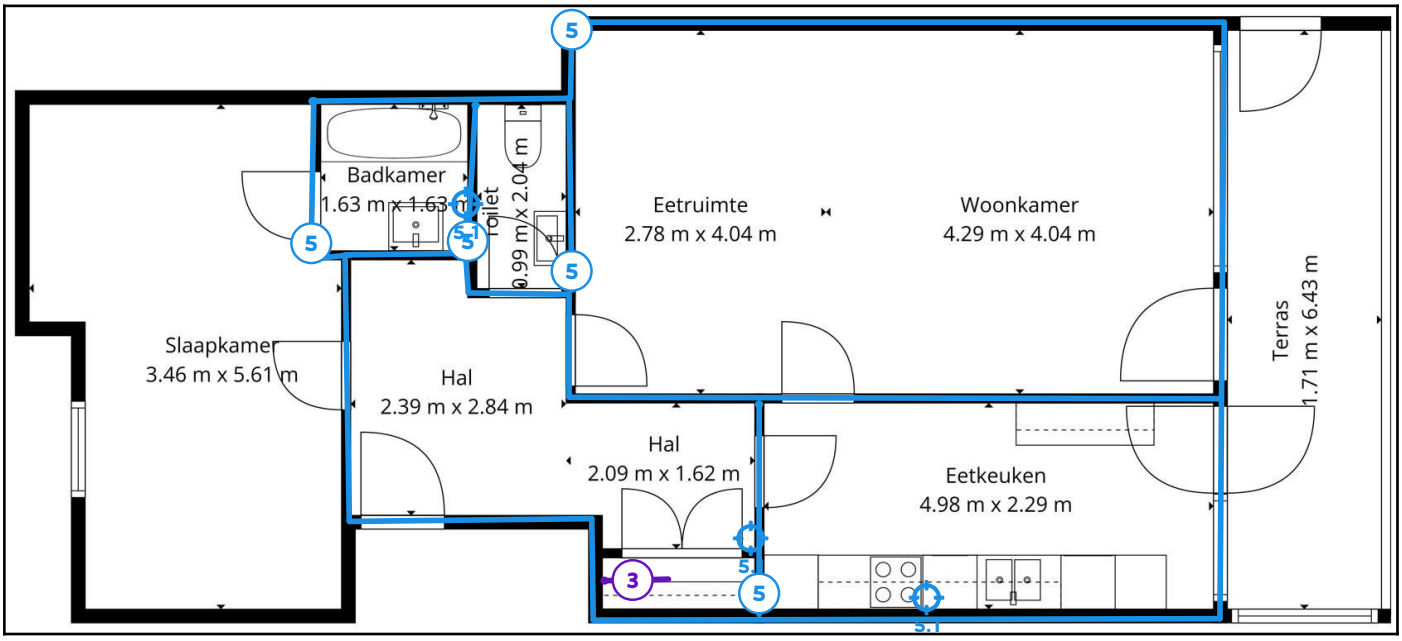
Plan 1.3: Appartement

Beschrijving	Type	Actie
3. Zekeringskast PVC	Advies	-
5. Pleisterwerk wanden	Geen asbest	-
5.1 Code: 037-M.M.:01	Mengmonster	-

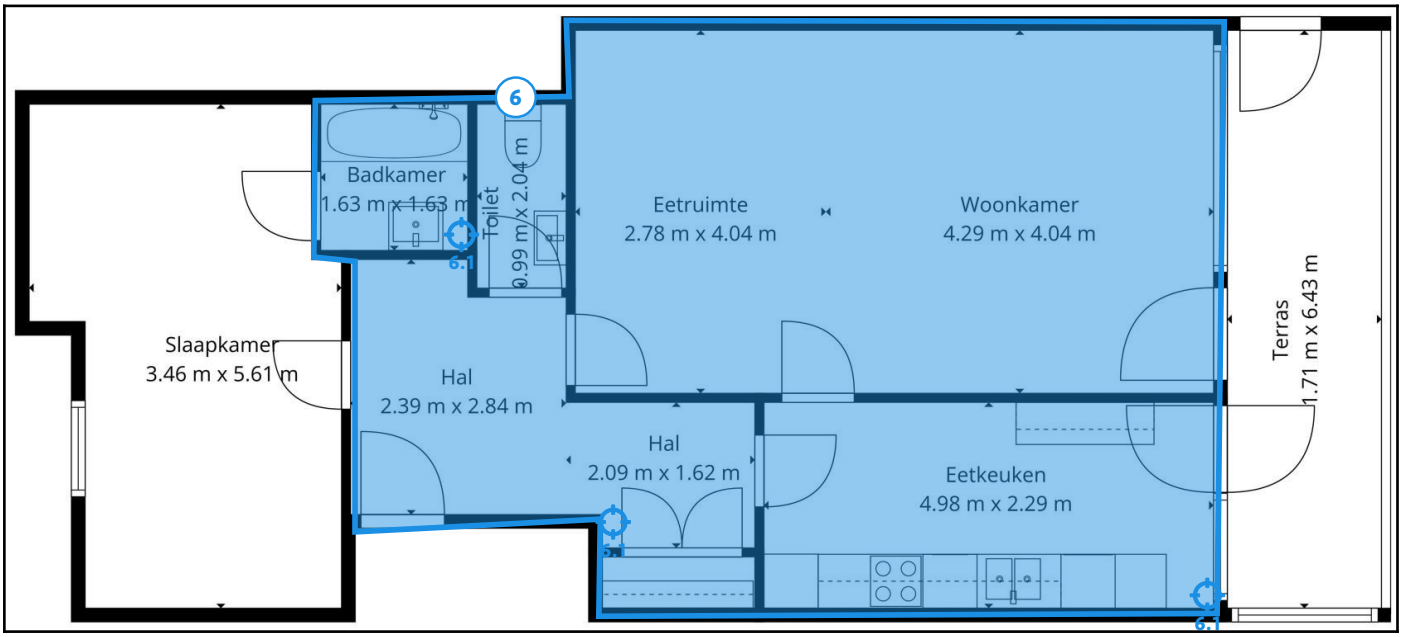
Plan 1.4: Appartement

Beschrijving	Type	Actie
6. Pleisterwerk plafonds	Geen asbest	-
6.1 Code: 037-M.M.:02	Mengmonster	-

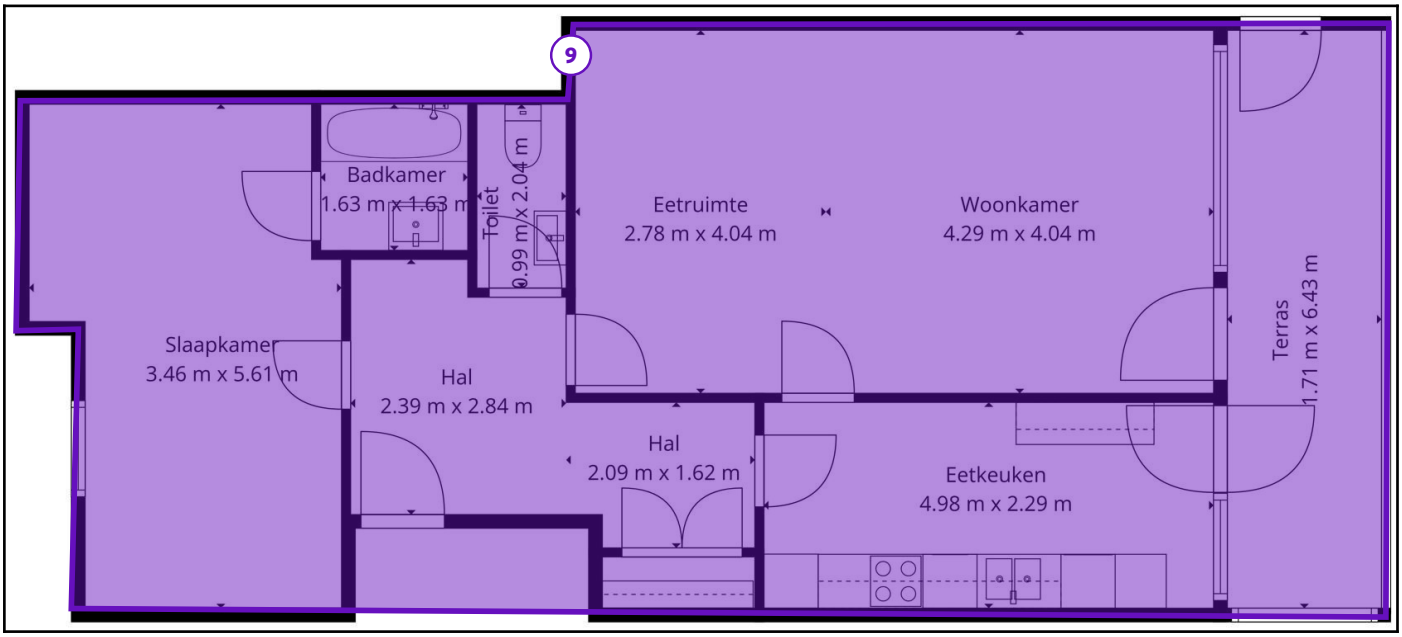
Plan 1.5: Appartement

Beschrijving	Type	Actie
9. dakbedekking, leien op dak	Overige ruimte of materiaal	-

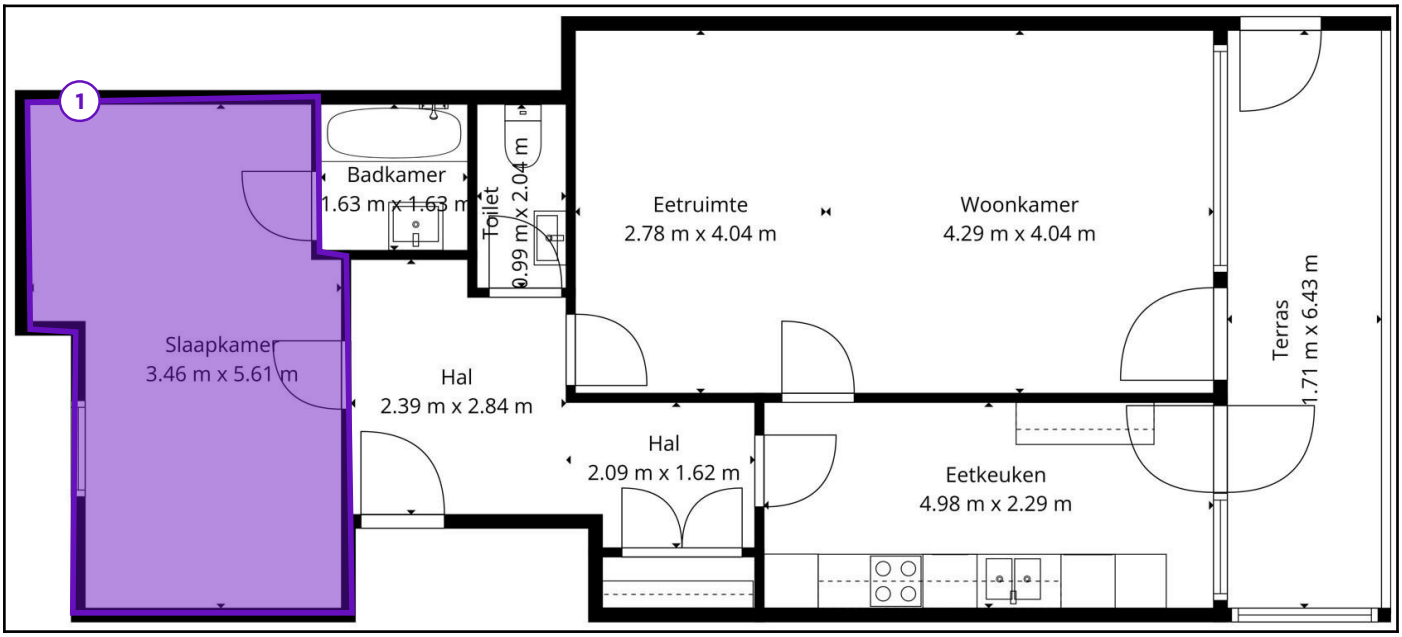
Plan 1.6: Appartement

Beschrijving	Type	Actie
1. Plafonds bestaande uit voorzetpanelen	Advies	-

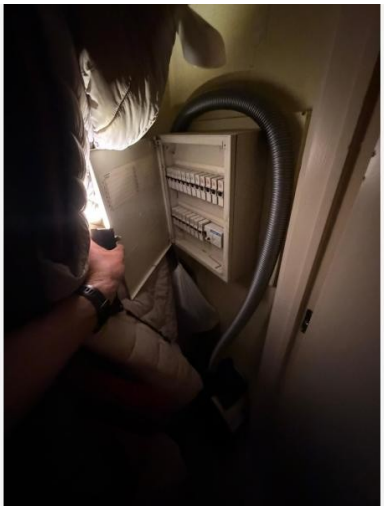
Fiche 3: Zekeringskast PVC

PCV zekerings kast niet verdacht

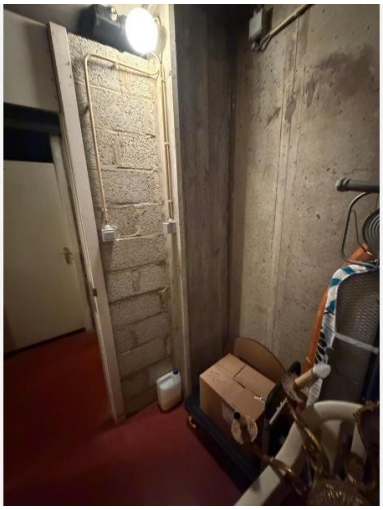
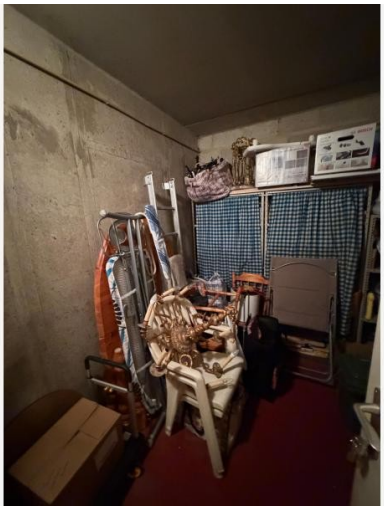
Fiche 4: Kelder

Geen waarneembare asbestverdachte materialen aangetroffen in de kelder.

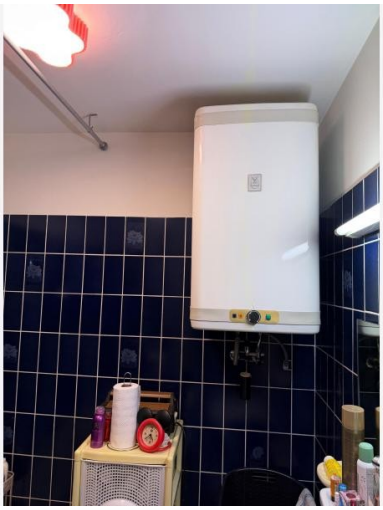
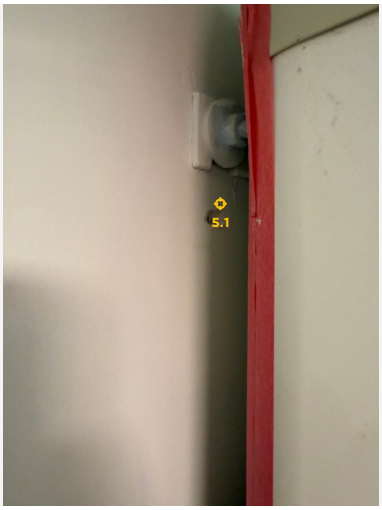
Fiche 5: Pleisterwerk wanden

Geen asbest

#	Type	Referentie	Resultaat
5.1	Mengmonster	037-M.M.:01	Geen asbest

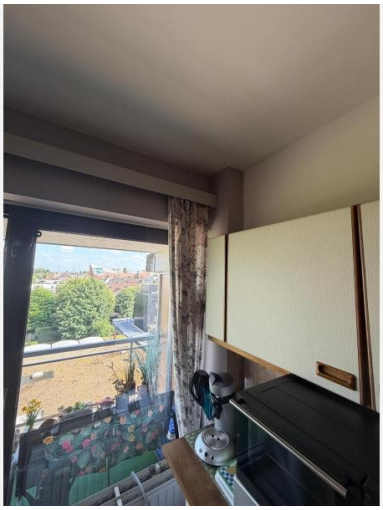
Fiche 6: Pleisterwerk plafonds

Geen asbest

#	Type	Referentie	Resultaat
6.1	Mengmonster	037-M.M.:02	Geen asbest

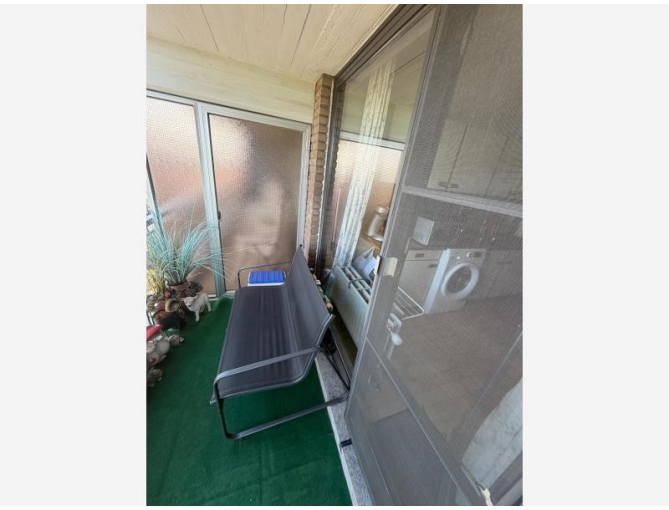
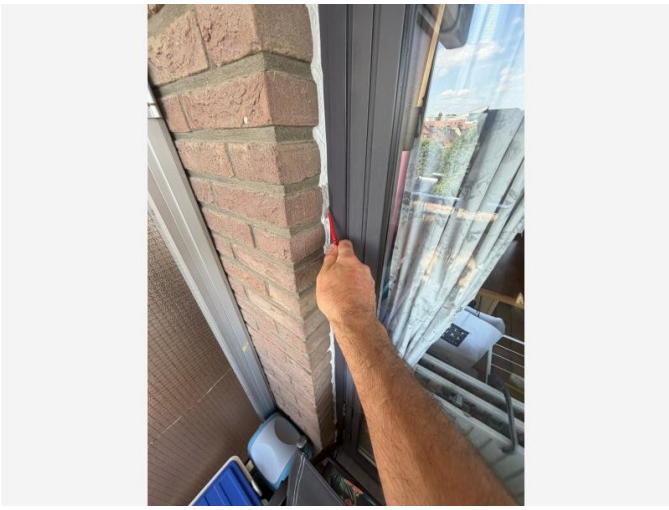
Beschrijving	Notitie	Terug te vinden op plannen
Fiche 7: Kit aan de ramen	De kit aan de ramen is niet asbestverdacht. Alle ramen werden gecontroleerd.	-
