Asbestinventarisattest

Diestersteenweg 99/0201, 3510 Hasselt

Attestnummer : **20240719-000145.000**
Uitgegeven op : **19.07.2024**
Geldig tot : **Onbeperkt** (er werden geen asbestmaterialen aangetroffen)

Asbestveilig

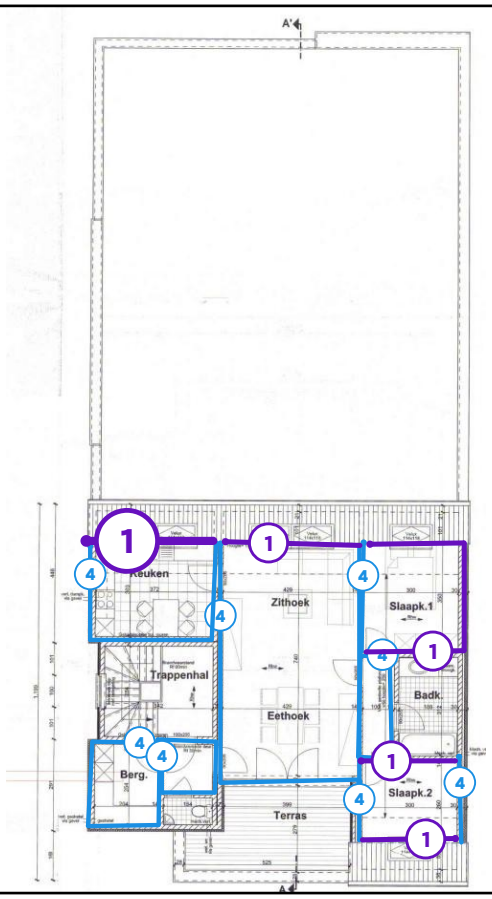
Plan 1.1: App 0201 op V+2

Beschrijving	Type	Actie
1. Muren bestaande uit voorzetpanelen	Advies	-
4. Pleisterwerk wanden	Geen asbest	-

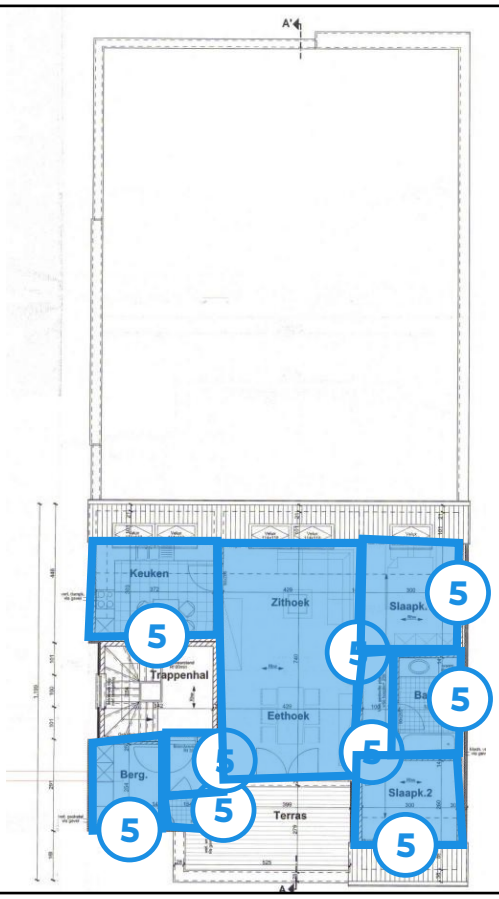
Plan 1.2: App 0201 op V+2

Beschrijving	Type	Actie
5. Pleisterwerk plafonds	Geen asbest	-

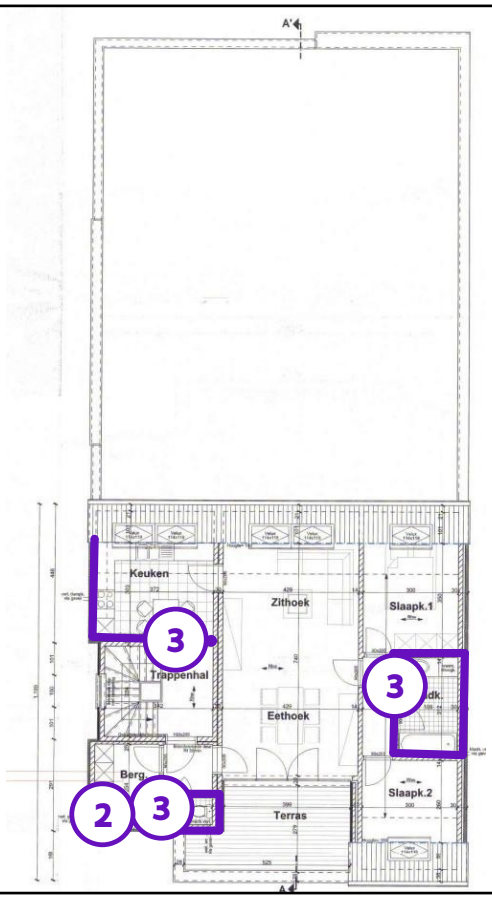
Plan 1.3: App 0201 op V+2

Beschrijving	Type	Actie
2. CV-ketel	Advies	-
3. Faience tegellijm	Advies	-

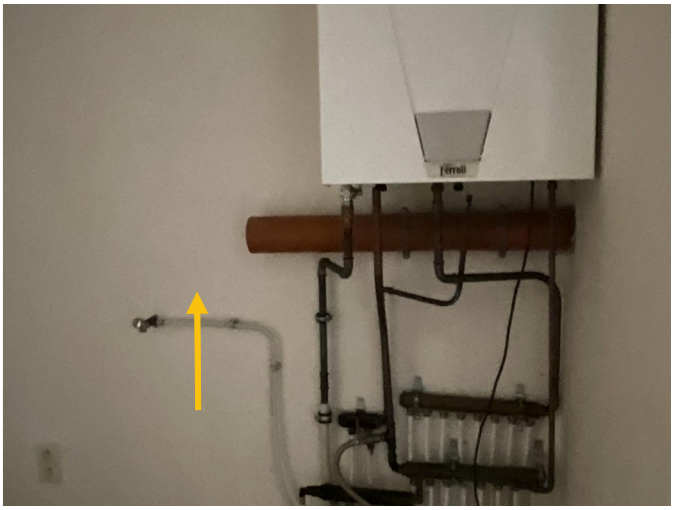
Fiche 4: Pleisterwerk wanden

Geen asbest

Beschrijving	Pleisterwerk wanden
Omgeving	Binnen
Primaire drager	Binnenwand
Bindmiddel van materiaal	Gips - kalk
Gebondenheid op basis van bindmiddel	Niet-hechtgebonden
Hoeveelheid (oppervlakte - dikte - aantal)	• 180,00 m^2 - 1,00 cm - 1 stuk
Totaal volume	1,80 m^3
Identificatiemethode	Vaststelling met bewijsdocument, zonder monstername
Destructieve handeling voor identificatie	Nee
Opmerking	De m^2 pleisterwerk wanden is een schatting. Extrapolatie van genomen staalmonsters in appartement 0101 (zie labo-analyse). Resultaat: geen asbest.
