Asbestinventarisattest

Vuurbergenstraat 25, 2490 Balen

Attestnummer : **20260915-000020.000**
Uitgegeven op : **15.09.2026**
Geldig tot : **15.09.2031**

Niet-asbestveilig

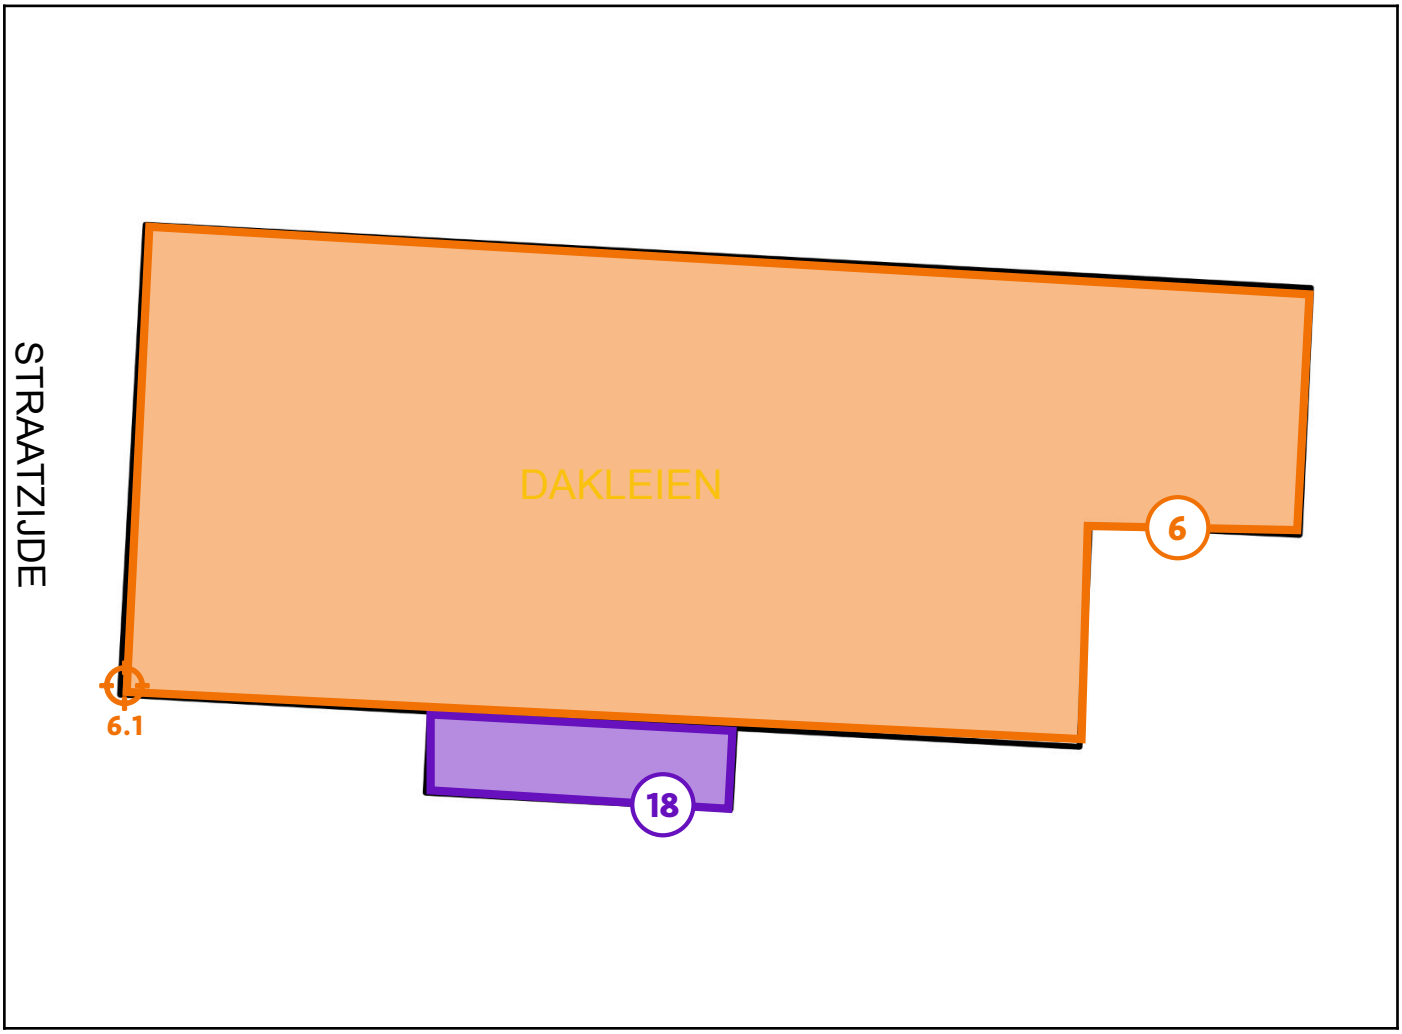
Plan 1.1: Woning plan

Beschrijving	Type	Actie
6. Dakleien (met staalname)	Asbestmateriaal	Verwijderen
6.1 Code: 05	Puntmonster	-
18. Dakbedekking afdak: niet verdacht	Overige ruimte of materiaal	-

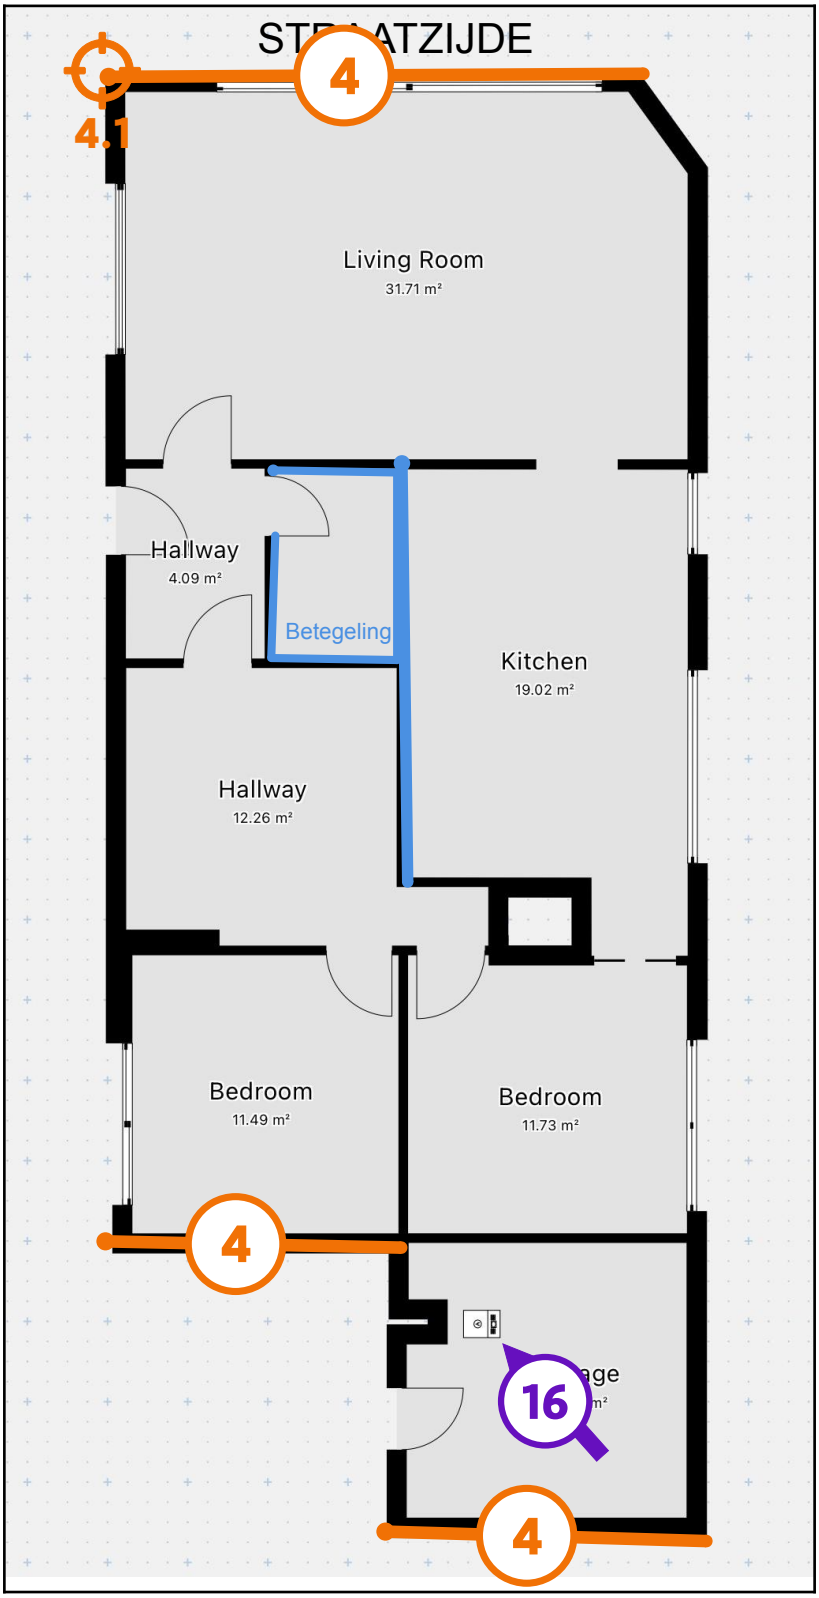
Plan 1.2: Gelijkvloers

4. Windveren asbestcement (woning)	Asbestmateriaal	Verwijderen
4.1 Code: 07	Puntmonster	-
16. CV Ketel: asbest verdacht	Overige ruimte of materiaal	-

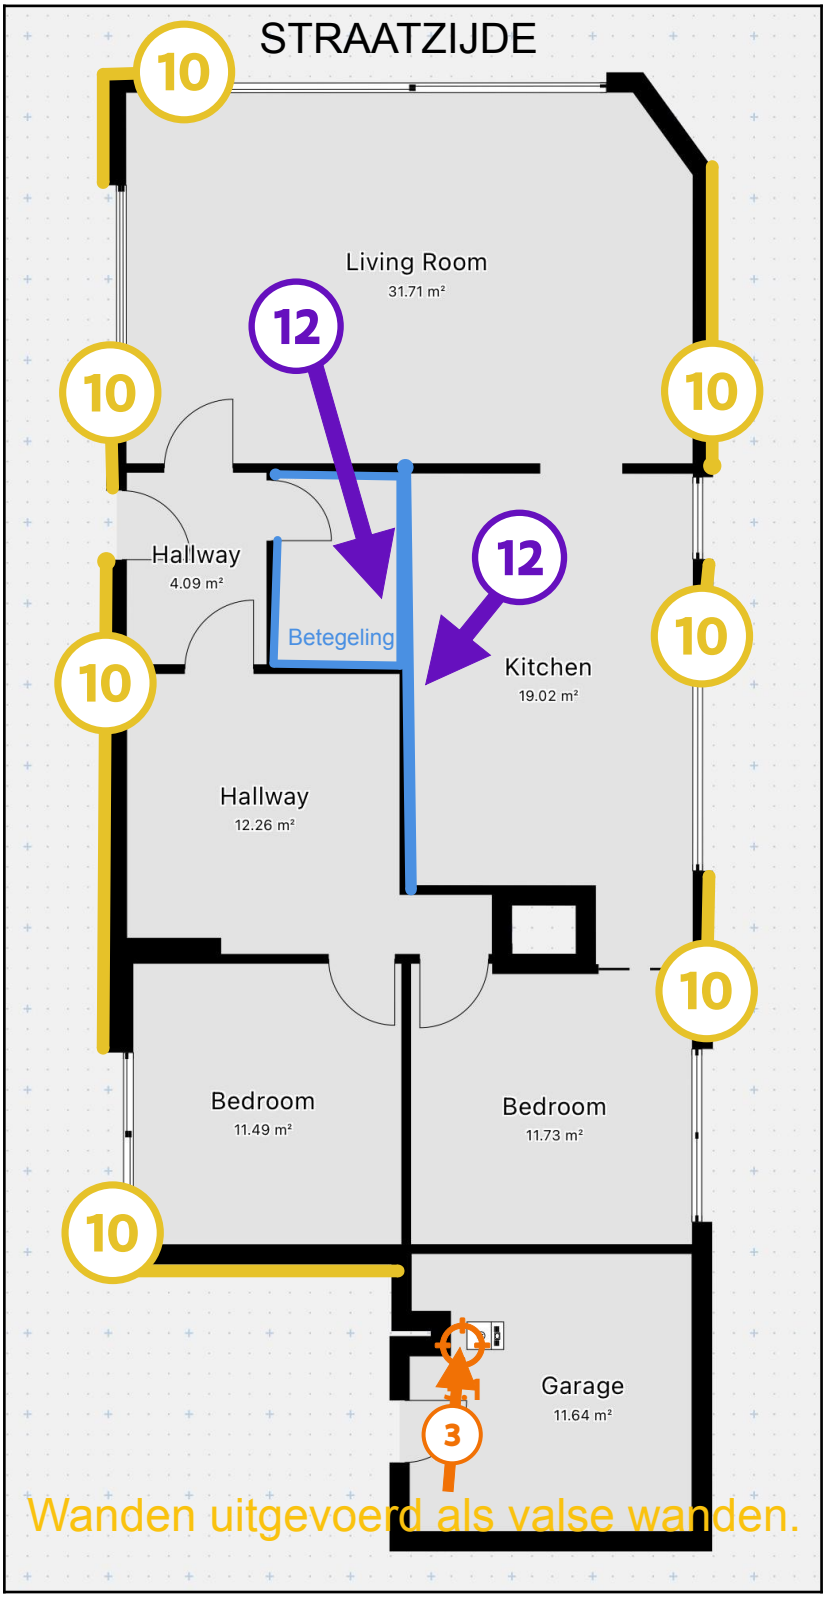
Plan 1.4: Gelijkvloers

3. Pakkingen (staalname)	Asbestmateriaal	Verwijderen
3.1 Code: 06	Puntmonster	-
10. Glasal (visueel vastgesteld)	Asbestmateriaal	Zorgvuldig beheren
11. Ruimte achter wanden	Advies	-
12. Tegellijm niet zichtbaar	Advies	-

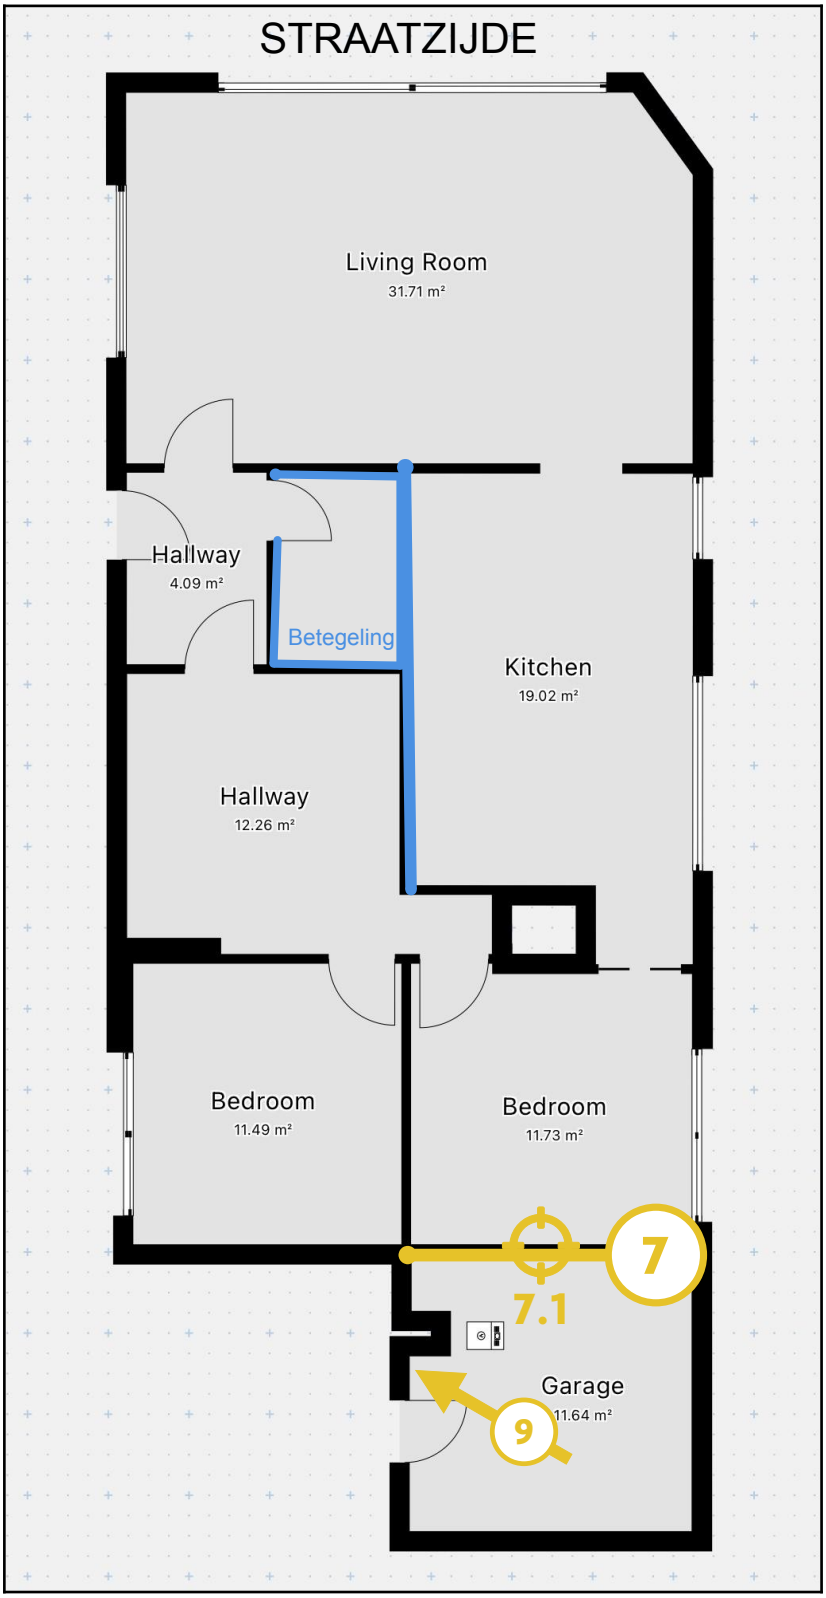
Plan 1.6: Gelijkvloers

7. menuiserite plaat (met staalname)	Asbestmateriaal	Zorgvuldig beheren
7.1 Code: 02	Puntmonster	-
9. Bakeliet toep.(schakelaars-stopcontact.-verdeeldozen-radiatorknoppen)	Asbestmateriaal	Zorgvuldig beheren

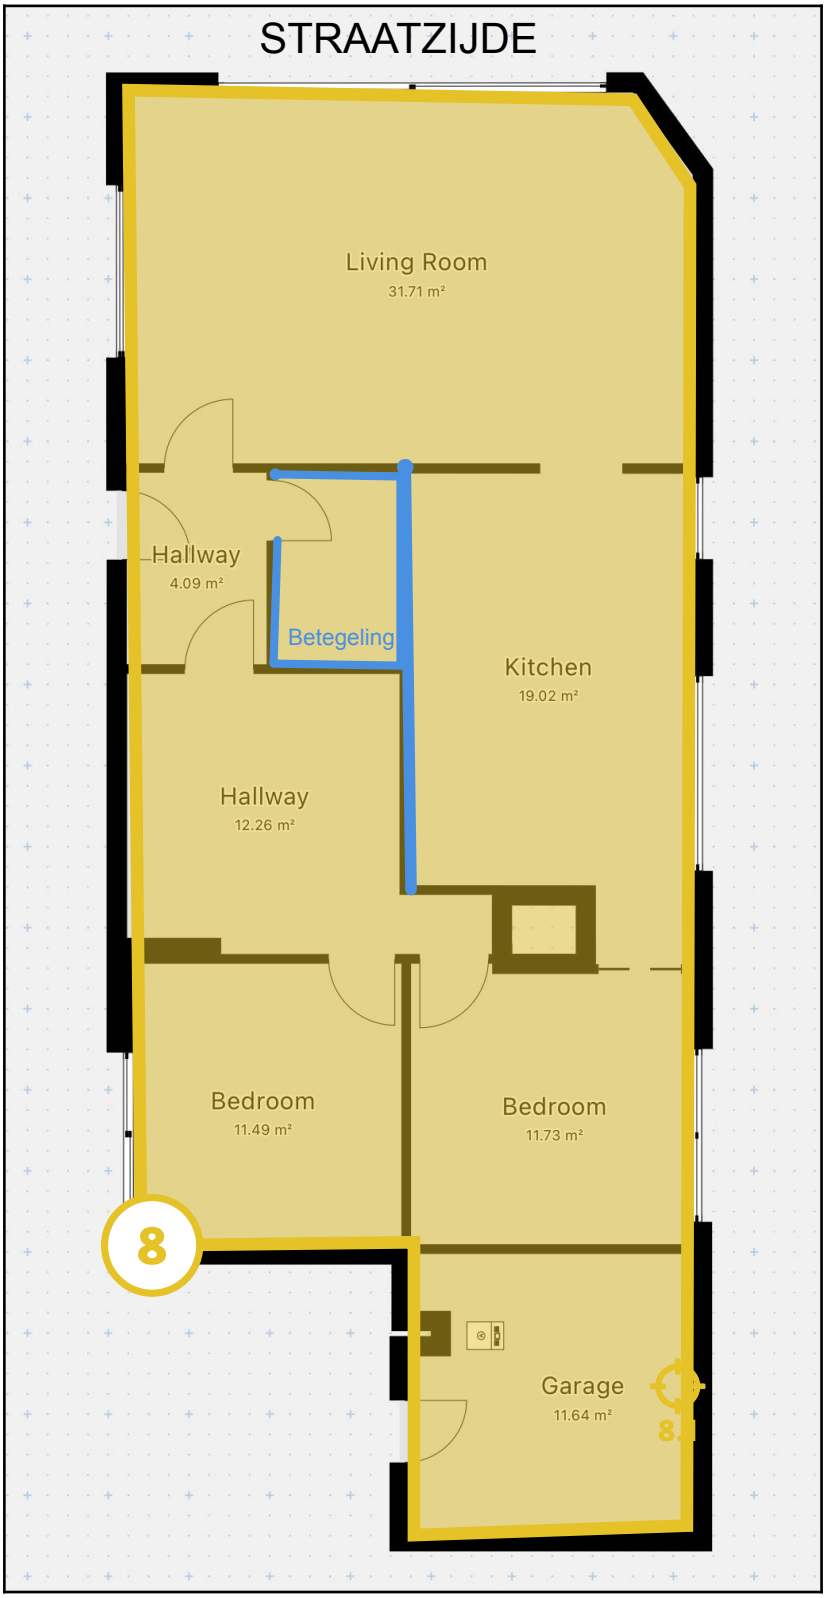
Plan 1.7: Gelijkvloers

8. Onderdak (staalname)	Asbestmateriaal	Zorgvuldig beheren
8.1 Code: 03	Puntmonster	-

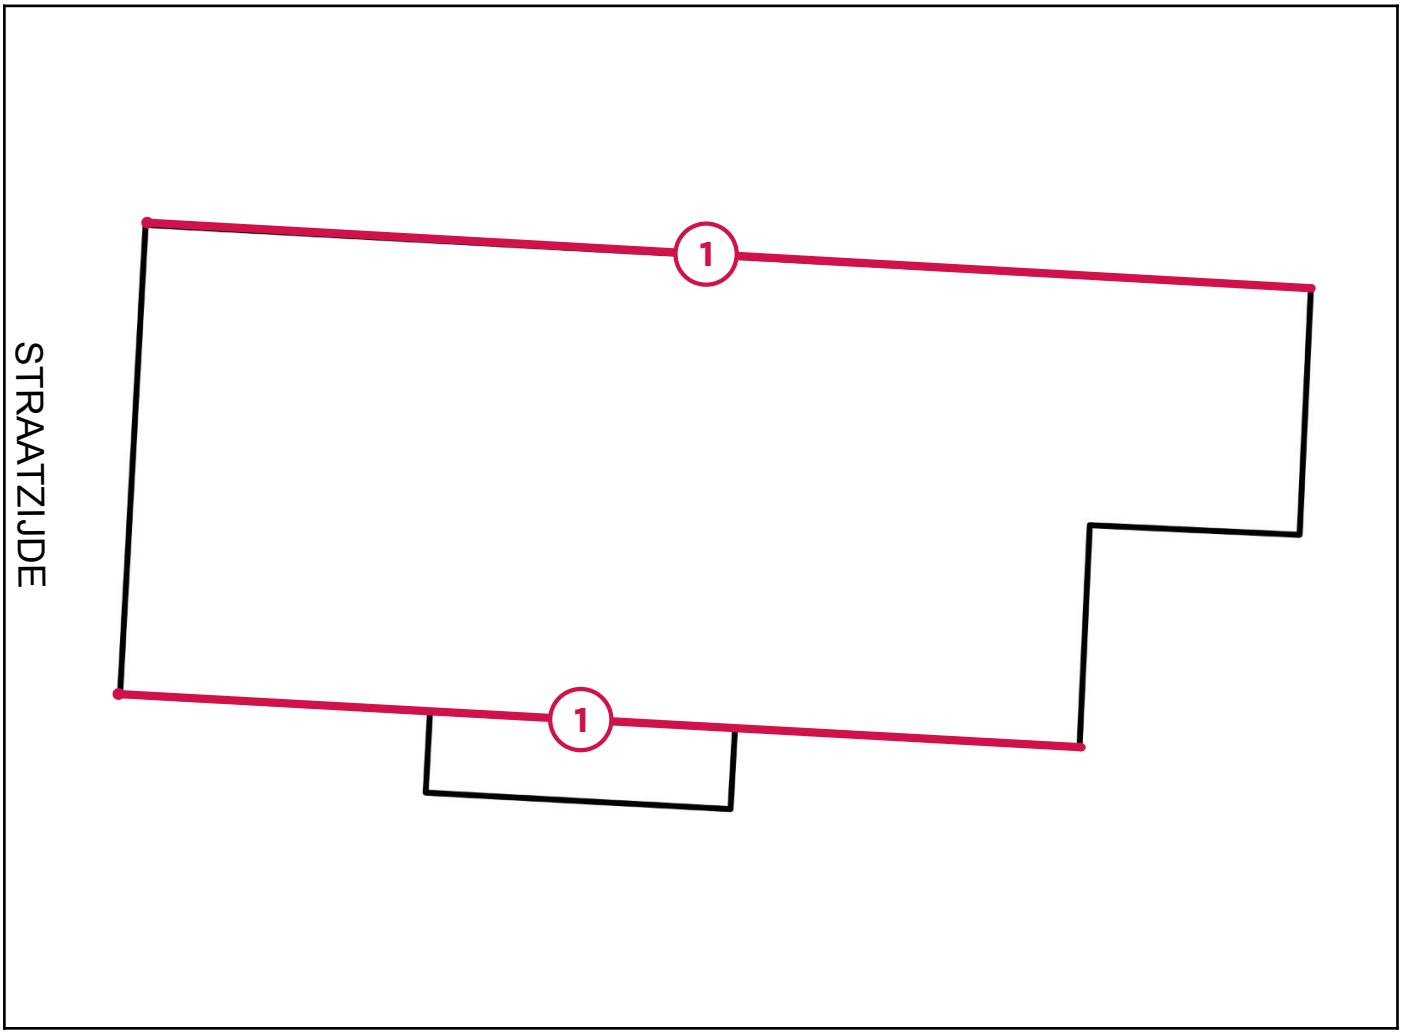
Plan 1.8: Woning plan kopie

Beschrijving	Type	Actie
1. Slib/sediment dakgoot	Asbestmateriaal	Dringend verwijderen

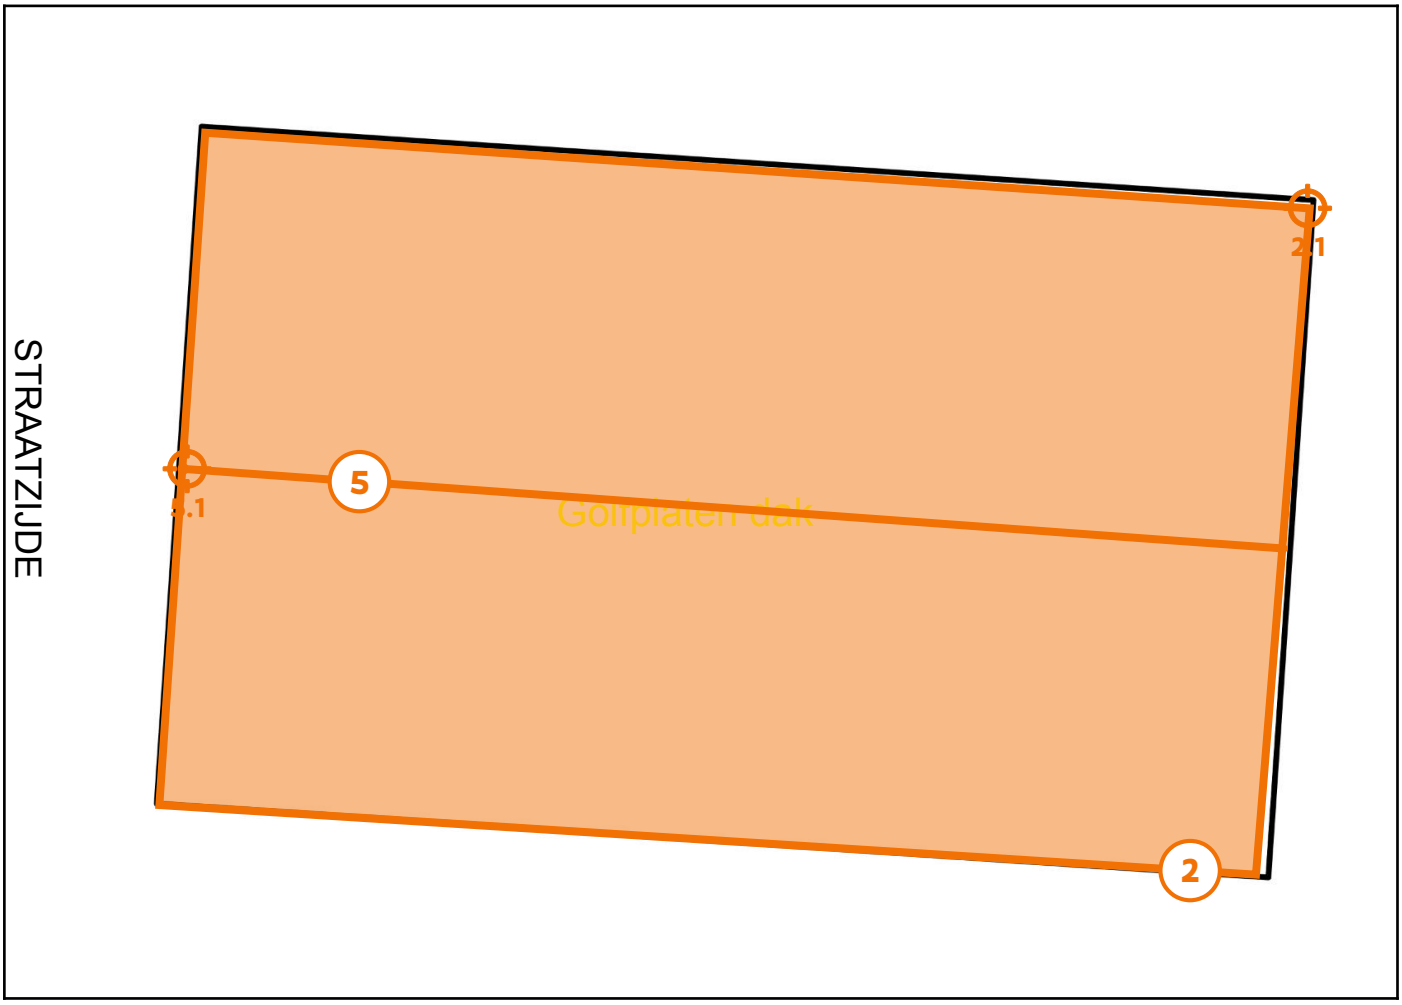
Plan 2.1: Losstaande garage plan

Beschrijving	Type	Actie
2. Golfplaten losstaande garage (met staalname)	Asbestmateriaal	Verwijderen
2.1 Code: 04	Puntmonster	-
5. Nokpannen losstaande garage	Asbestmateriaal	Verwijderen
5.1 Code: 08	Puntmonster	-

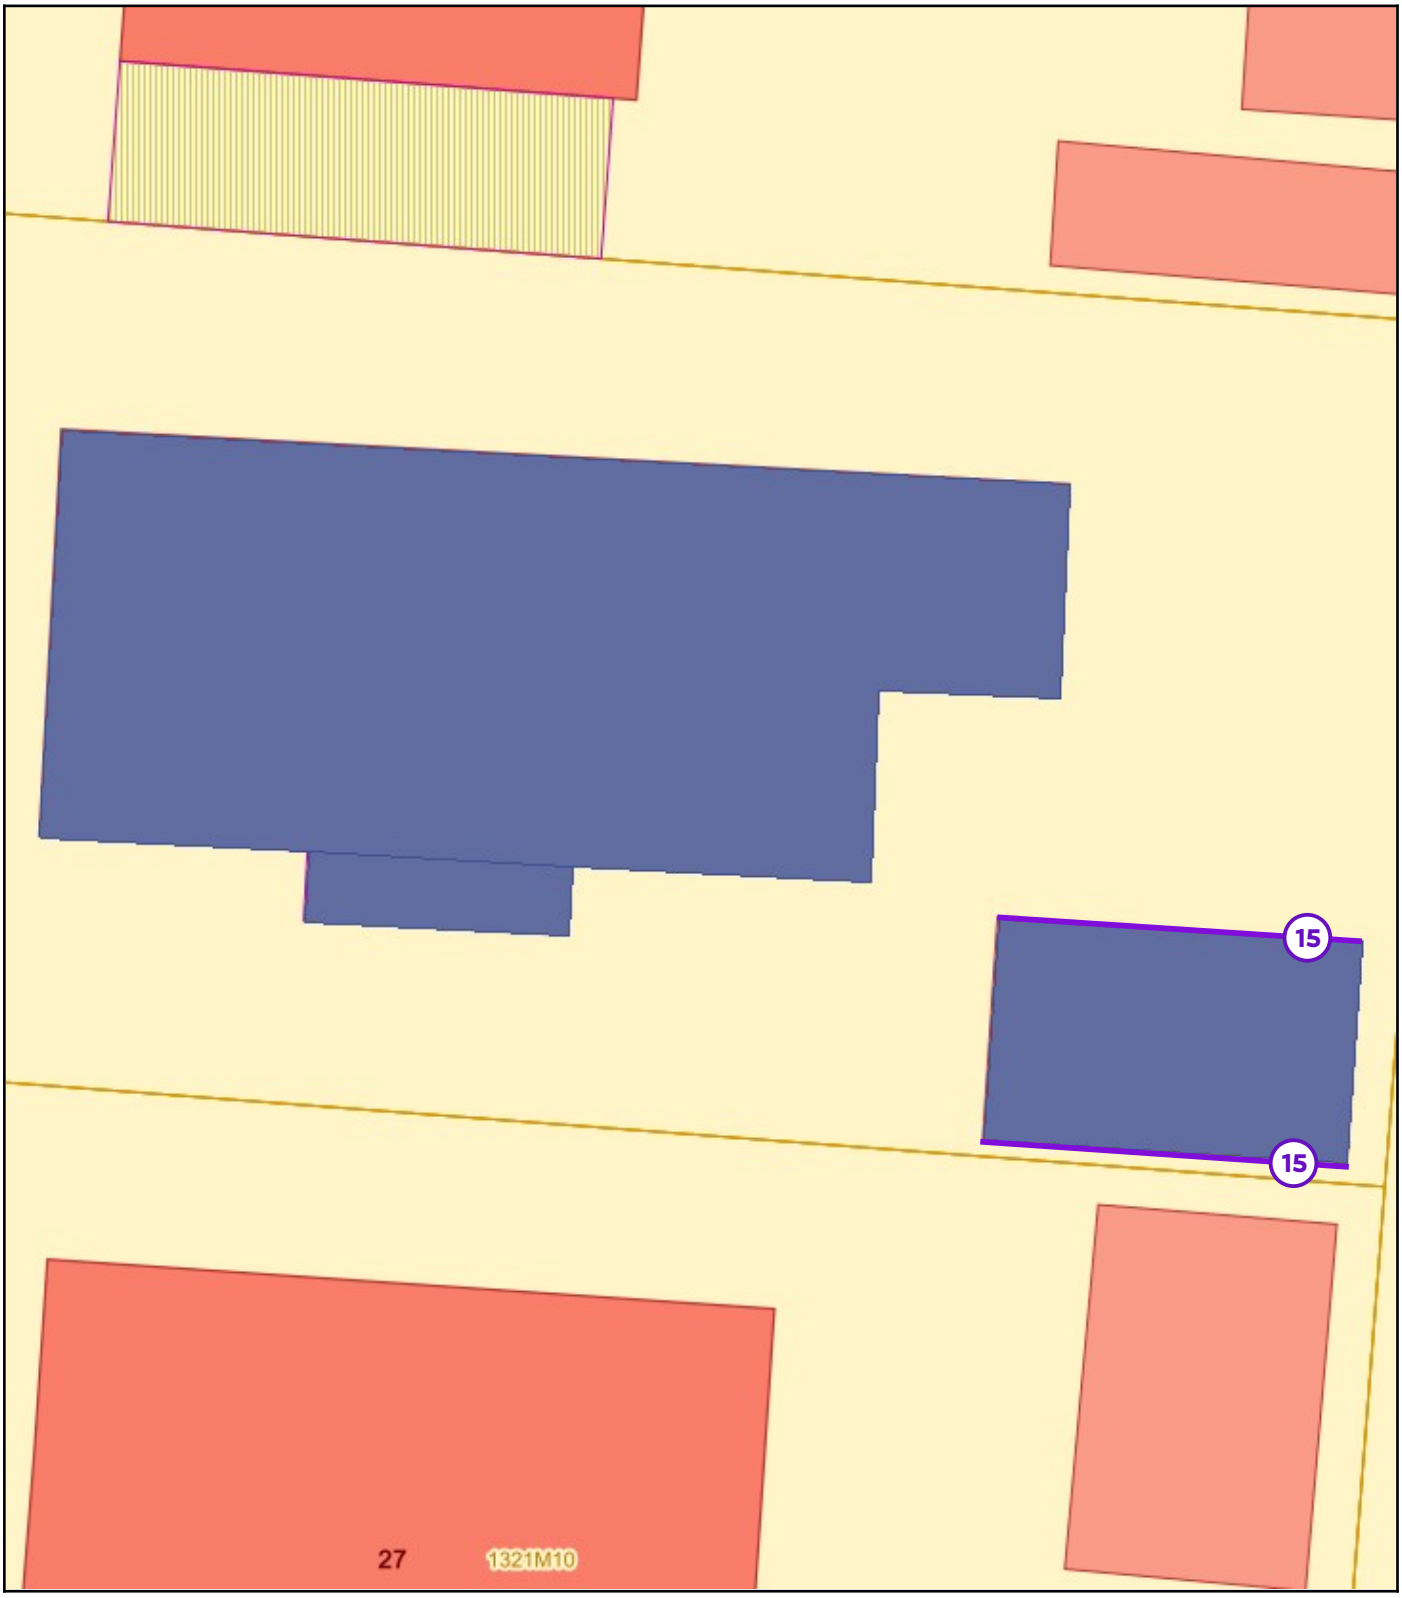
Plan 3.1: Afdruipzones/afvloeizones

15. Afdruipzone asbest	Afdruipzone/afvloeizone	-

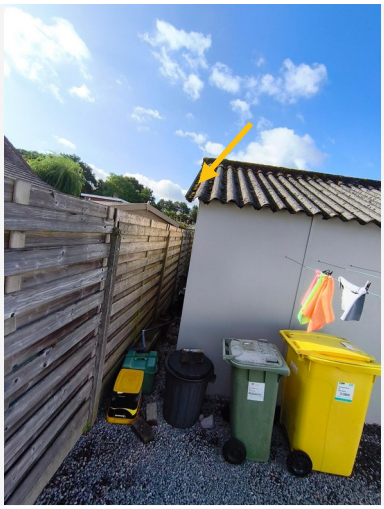
Fiche 2: Golfplaten losstaande garage (met staalname)

Het asbestmateriaal valt onder de mijlpaal van 2034.

Verwijderen

Eindbeoordeling materiaalrisico	Verhoogd materiaalrisico en/of verhoogde kans op vezelvrijgave

Gebondenheid	Categorie 1: hechtgebonden in oorsprong
Asbestsoort (vezeltype)	Alleen chrysotiel aanwezig
Asbestconcentratie	Laag (< 50%)
Afschermingsgraad van het gehele materiaal	Geheel of deels vrij aan de binnenlucht, maar geen contact met binnenluchtstromen
Toestand van het materiaal	Matig beschadigd, matig verweerd

#	Type	Referentie	Resultaat
2.1	Puntmonster	04	Chrysotiel

- Verwijder dit asbestmateriaal zo snel mogelijk. Volg de toestand goed op.
- Hemelwater dat afspoelt van asbestcement daken of gevels kan asbestdeeltjes bevatten. Gebruik het enkel voor gesloten circuits (bv. spoelen toiletten). Reinig na het vervangen van het dak of de gevel de dakgoten en regenwaterput of -ton om asbesthoudend sediment of slib te verwijderen

- Eenvoudige handelingen: mag via doe-het-zelf of door werknemer(s) met opleidingsattest eenvoudige handelingen
  EH via doe-het zelf Standaard dragen van de nodige wegwerp beschermingsmiddelen FFP 3 masker , handschoenen en tyvec CAT III type 5-6 , afwasbaar schoeisel Indien mogelijk de ondervloer afdekken , golfplaten voorzichtig verwijderen, extra fixeren, niet breken , niet gooien, onmiddellijk dubbel verpakken , luchtdicht afsluiten of voorzichtig in container met asbest bag plaatsen. Voldoende benevelen/bevochtigen tijdens de duur van de werken. Indien golfplaten in slechte staat zijn en kans bestaat op breken : Eenvoudige handeling opgeleid personeel , alle werknemer(s) moeten wel beschikken over een opleidingsattest eenvoudige handelingen 8u Voor hechtgebonden toepassingen: Bij verwijdering door doe-het-zelf moet men dit afval dubbel en luchtdicht verpakt aandienen bij het gemeentelijk recyclagepark. Men raadpleegt best op

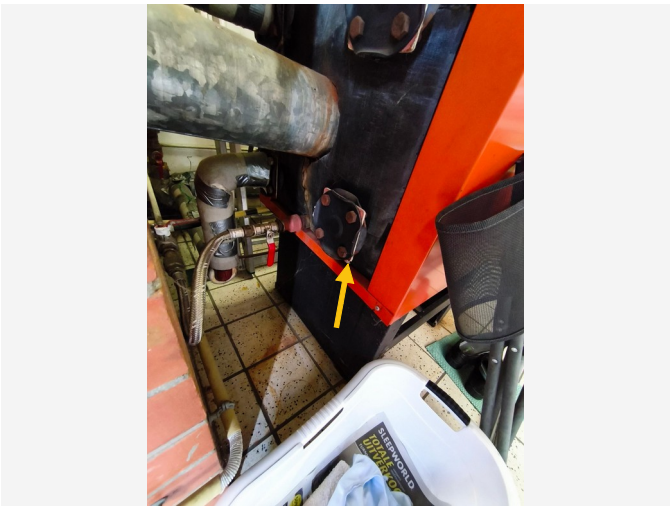
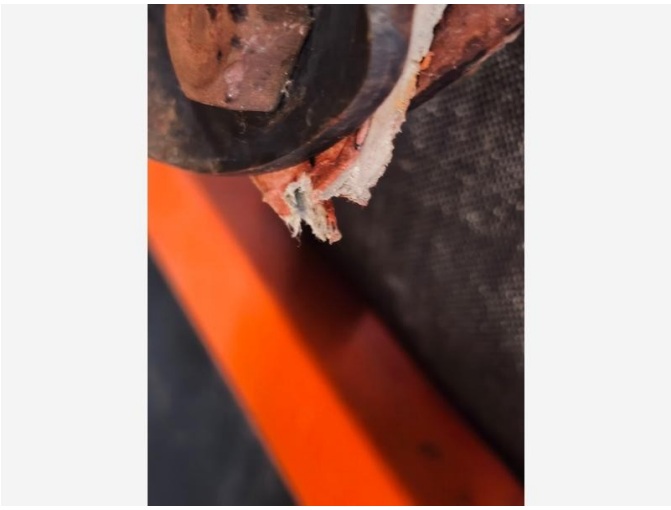
Fiche 3: Pakkingen (staalname)

Het asbestmateriaal valt onder de mijlpaal van 2034.

Verwijderen

- Verwijder dit asbestmateriaal zo snel mogelijk. Volg de toestand goed op.

- Eenvoudige handelingen: mag via doe-het-zelf of door werknemer(s) met opleidingsattest eenvoudige handelingen
  Eenvoudige handelingen: mag via doe-het-zelf of door werknemer(s) met opleidingsattest eenvoudige handelingen

Als de pakking samen met de leiding wordt doorgesneden en in zijn geheel wordt afgevoerd, dan kan dit met eenvoudige handelingen. Op deze manier wijzigt de toestand van de toepassing niet.

De leiding zal doorgeslepen worden en de flens met pakking ongeopend afgevoerd worden

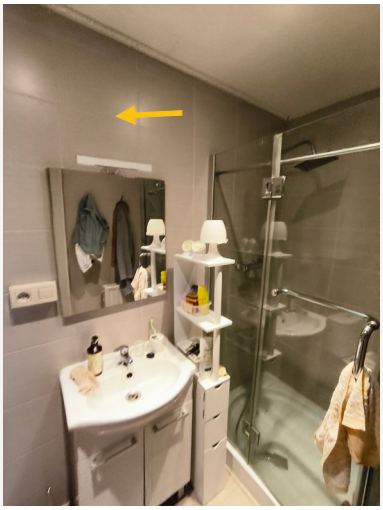
Fiche 12: Tegellijm niet zichtbaar

Informatie over een materiaal dat de asbestdeskundige niet kan waarnemen of vaststellen

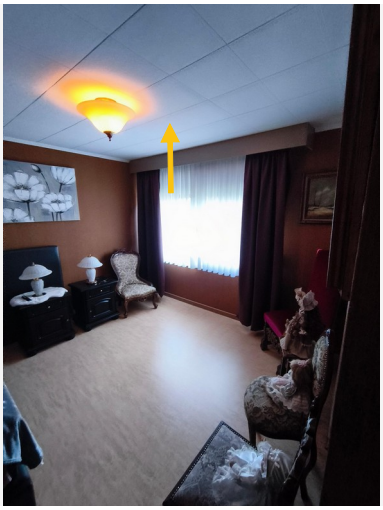
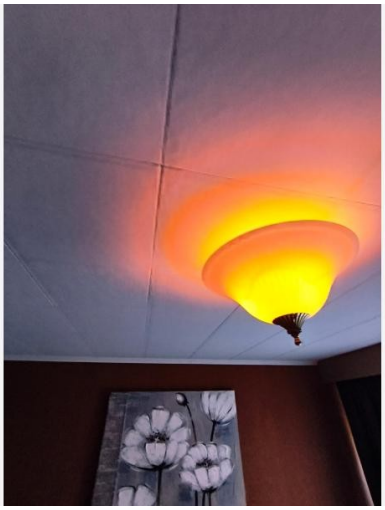
Fiche 13: Ruimte achter plafonds

Informatie over een materiaal dat de asbestdeskundige niet kan waarnemen of vaststellen

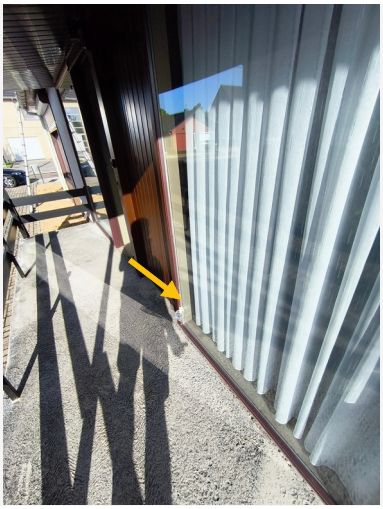
Fiche 14: Kit kozijn-glas (met staalname) aluminium raam

Geen asbest
