Rapport de contrôle d'installations électriques à basse et à très basse tension

RÉF. 45/2026/79575/D01:2

DATE DU CONTRÔLE	**12/08/2026 (13:00 - 13:50)**	AGENT VISITEUR	**Mateusz Bargielski**
ADRESSE DU CONTRÔLE	**Chaussée de Waterloo 517 (étage 2) - 1050 Ixelles**	TYPE DE CONTRÔLE	**Visite de contrôle (6.5.)**

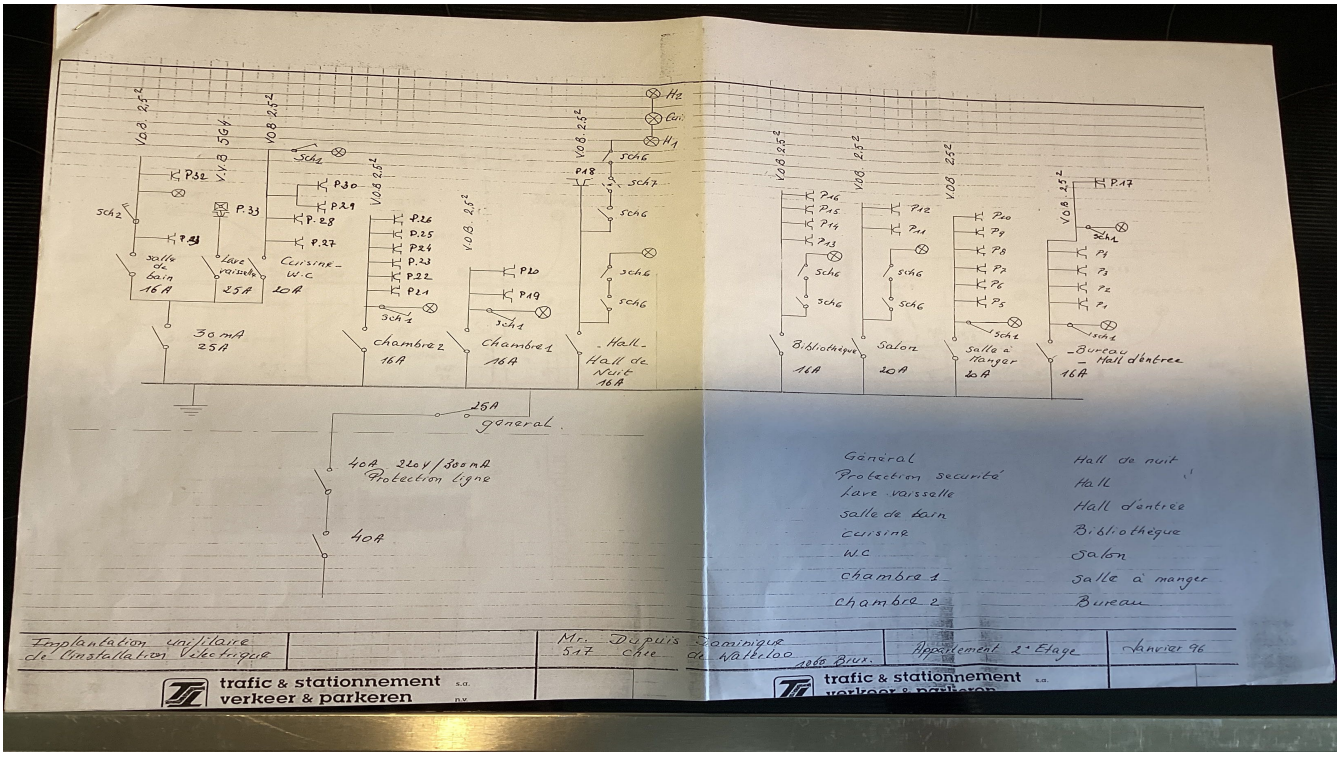
Schéma(s) unifilaire(s) de l'installation

- La tension d'alimentation n'est pas indiquée clairement de manière apparente sur chaque tableau de répartition et de manoeuvre. - 3.1.3.3.a
- Les schémas unifilaires et plans de position ne correspondent pas à la réalité. - 3.1.2.;6.4.6.;6.5.7.;9.1.2.

- Du matériel électrique est présent dans un/des volume(s) qui ne lui est/sont pas autorisé(s) de la salle de bains/de douche. - 7.1.5.3.
- La correspondance entre les repérages sur le tableau et les schémas n'est pas réalisée correctement. - 3.1.2.;6.4.6.;6.5.7.;9.1.2.
