Asbestinventarisattest

Turnhoutsebaan 47/6, 2400 Mol

Attestnummer : **20261014-000330.000**
Uitgegeven op : **14.10.2026**
Geldig tot : **Onbeperkt** (tenzij de toestand wijzigt)

Asbestveilig (maar mogelijk niet asbestvrij)

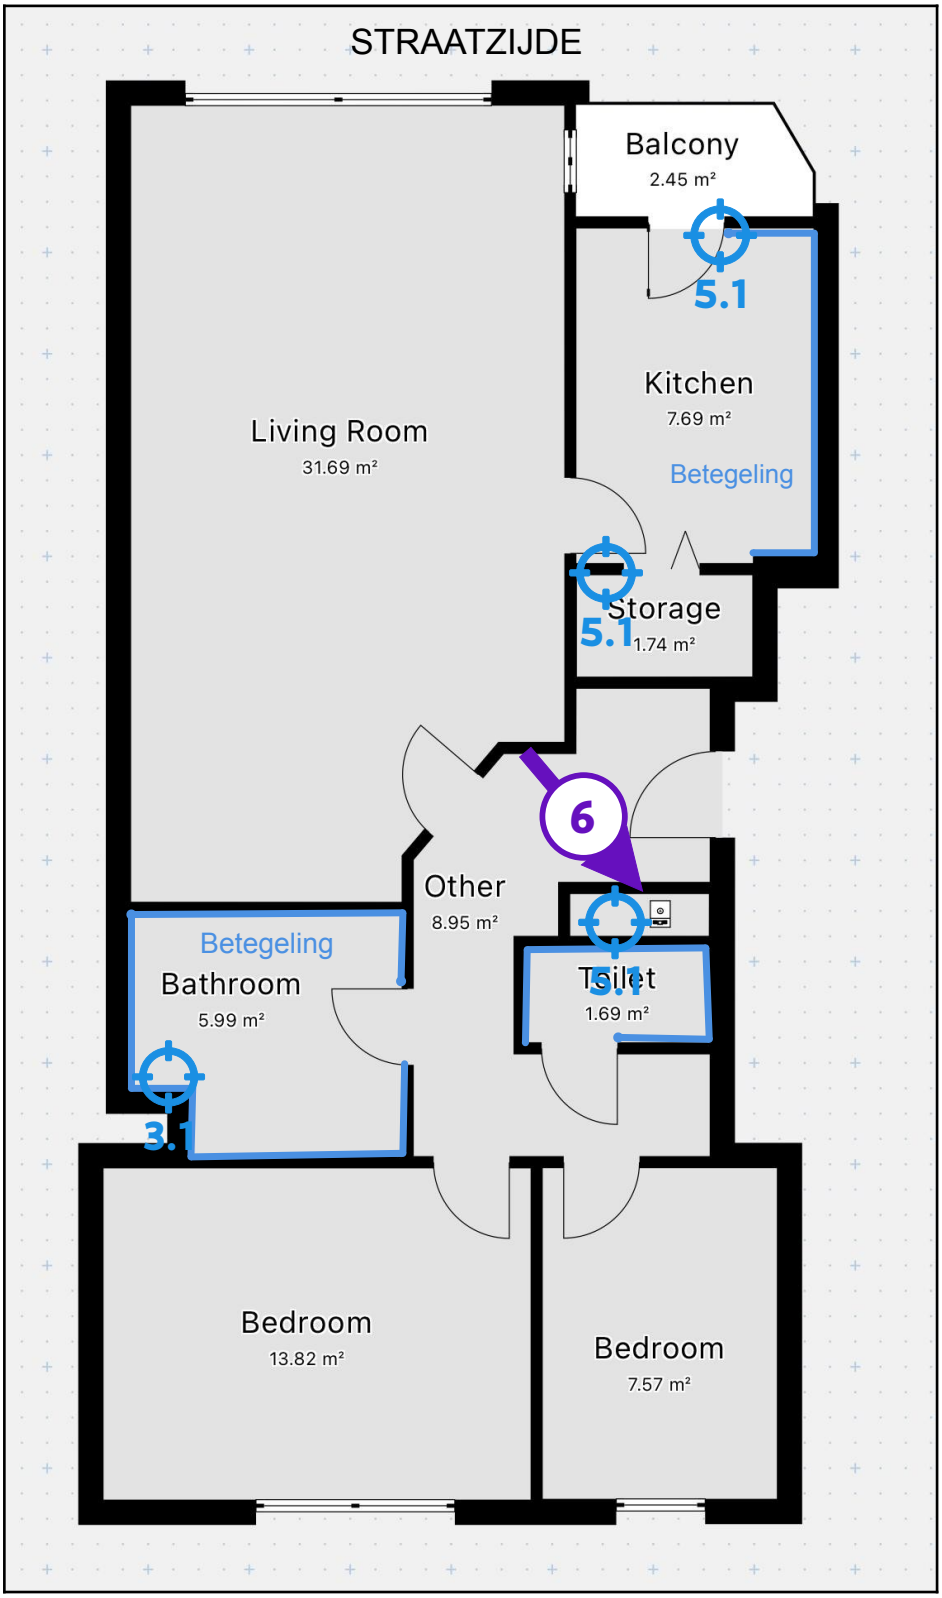
Plan 1.1: Appartement

3. Tegellijm (staalname)	Geen asbest	-
3.1 Code: 03	Puntmonster	-
5. Muurpleister	Geen asbest	-
5.1 Code: 01	Mengmonster	-
6. rookgaskanalen (niet verdacht)	Overige ruimte of materiaal	-

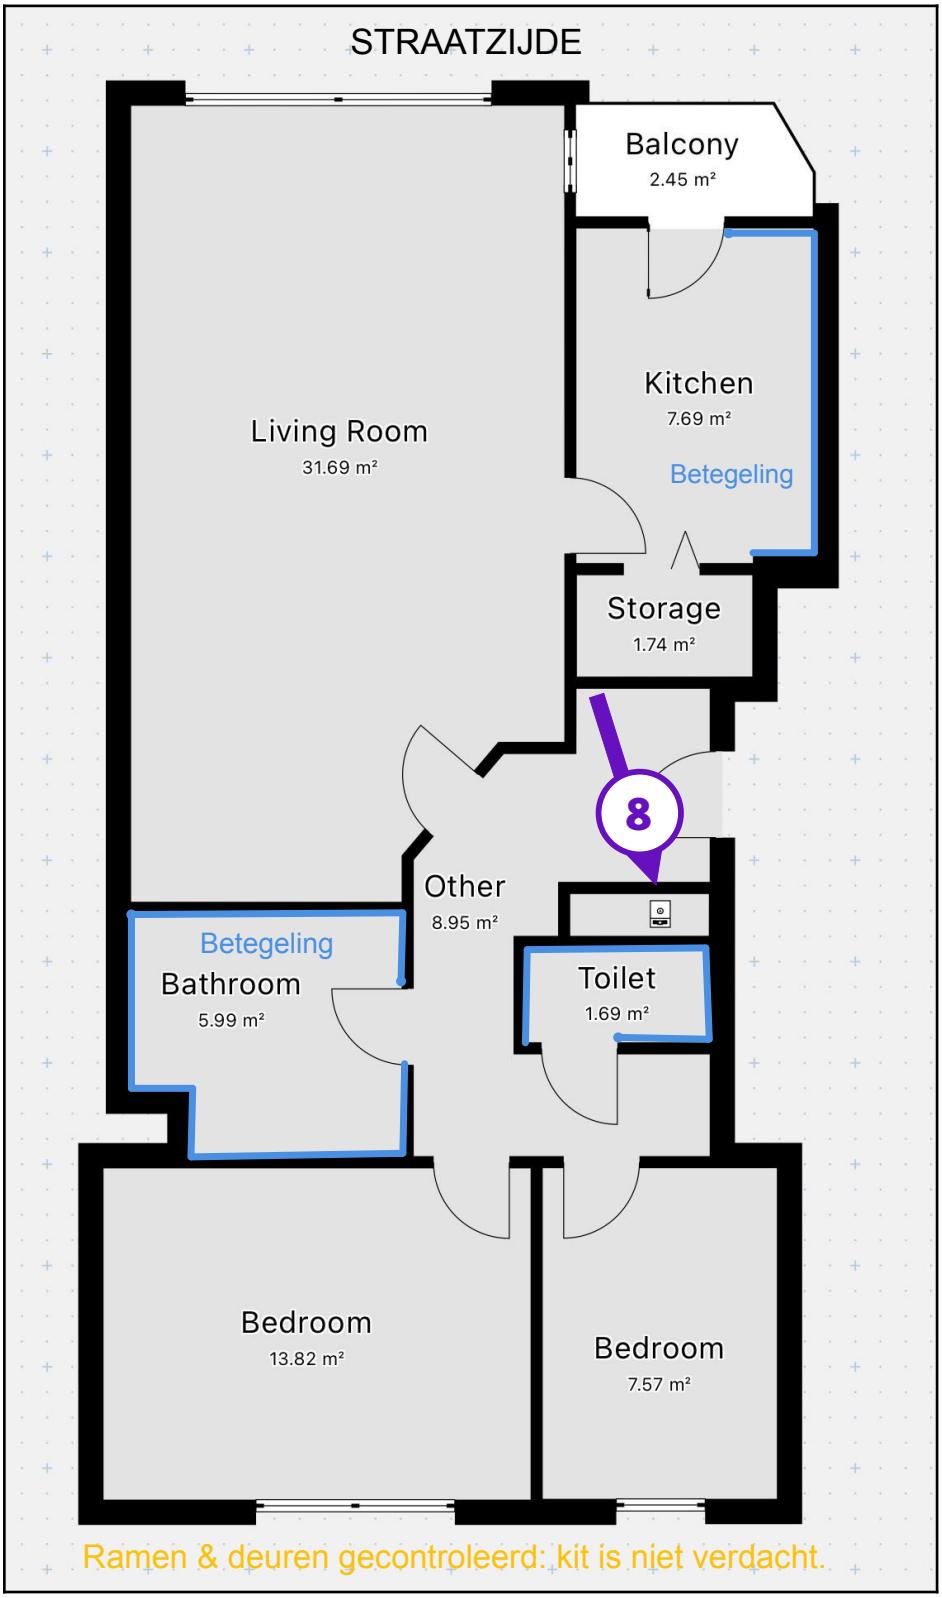
Plan 1.2: Appartement

7. Kit niet verdacht (visueel vastgesteld)	Overige ruimte of materiaal	-
8. cv geen info te vinden op het toestel	Overige ruimte of materiaal	-

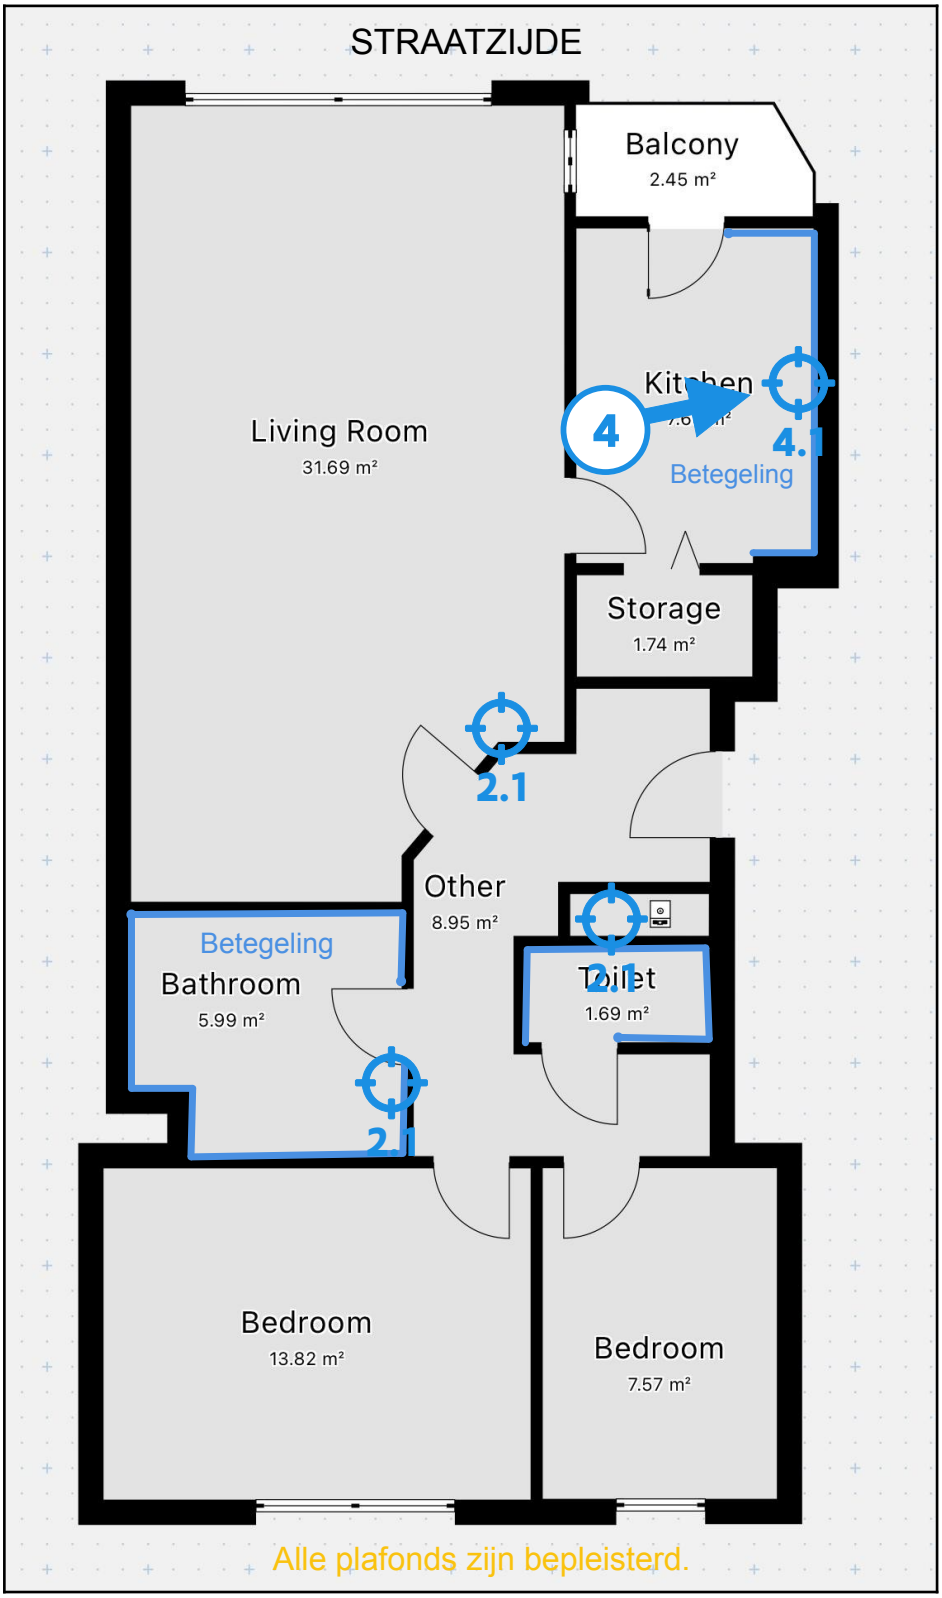
Plan 1.3: Appartement

2. Plafondpleister	Geen asbest	-
2.1 Code: 02	Mengmonster	-
4. Ontdreuningsplaat spoelbak (monstername)	Geen asbest	-
4.1 Code: 04	Puntmonster	-

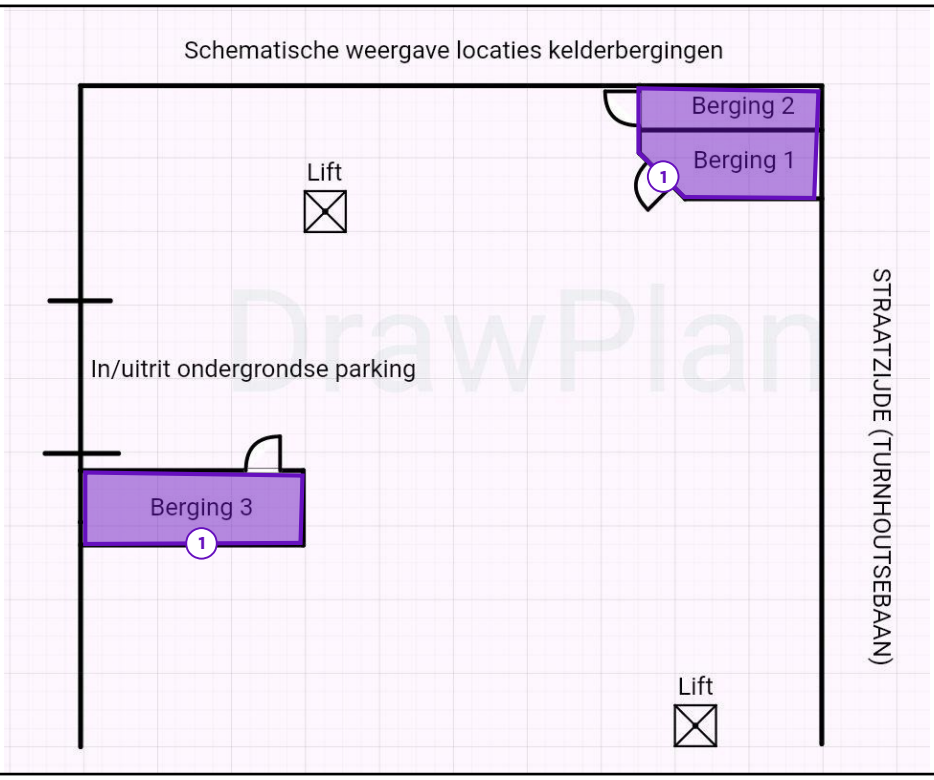
Plan 1.4: Plan kelderbergingen

Beschrijving	Type	Actie
1. Kelderbergingen	Advies	-

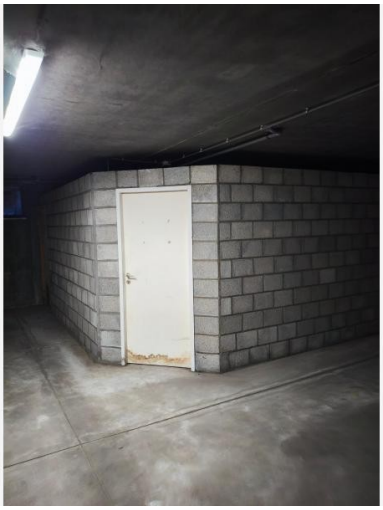
Fiche 1: Kelderbergingen

In de respectievelijke kelderbergingen werden geen asbestverdachte toepassingen teruggevonden.

Basis voor advies	De asbestdeskundige beoordeelt het materiaal als niet-asbestverdacht.

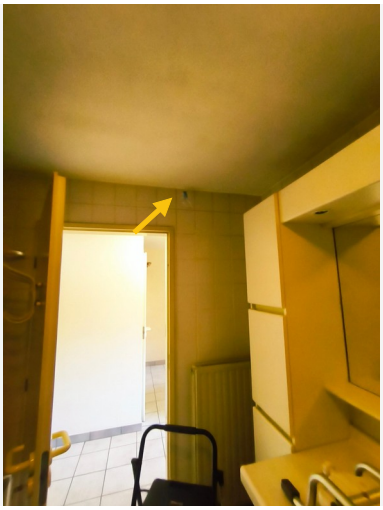
Fiche 2: Plafondpleister

Geen asbest

#	Type	Referentie	Resultaat
2.1	Mengmonster	02	Geen asbest

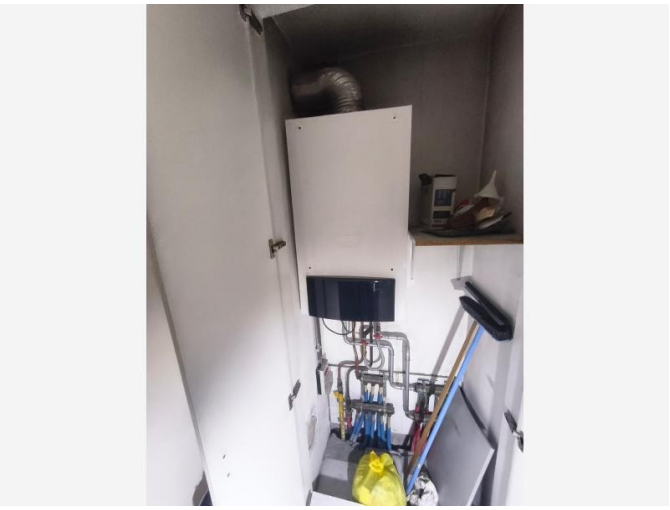
Beschrijving	Notitie	Terug te vinden op plannen
Fiche 8: cv geen info te vinden op het toestel	Er is geen informatie te vinden van de cv-ketel. Laat deze controleren door een erkende firma.	Plan 1.2: Appartement
