Asbestinventarisattest

Ruiterijstraat 6A, 3920 Lommel

Attestnummer : **20260413-000321.000**
Uitgegeven op : **13.04.2026**
Geldig tot : **Onbeperkt** (tenzij de toestand wijzigt)

Asbestveilig (maar mogelijk niet asbestvrij)

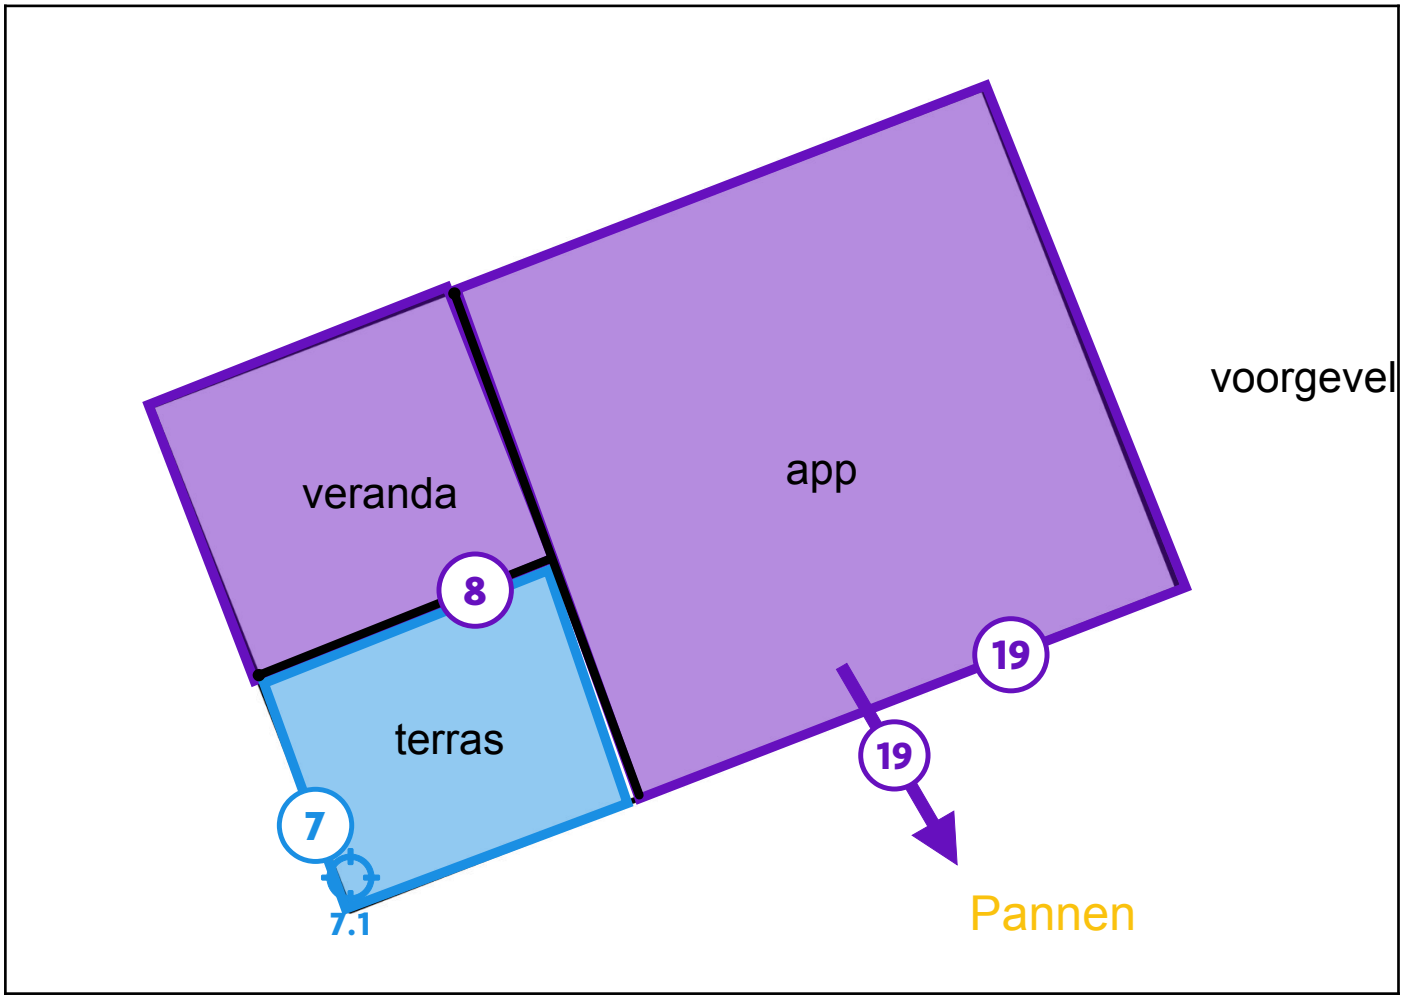
Plan 1.2: Appartement + veranda 6A : dakbedekking

Beschrijving	Type	Actie
7. Roofing - dakterras (met staalname)	Geen asbest	-
7.1 Code: Roofing	Puntmonster	-
8. Dakbedekking - veranda (niet verdacht)	Overige ruimte of materiaal	-
19. Dakbedekking - hellend dak	Overige ruimte of materiaal	-

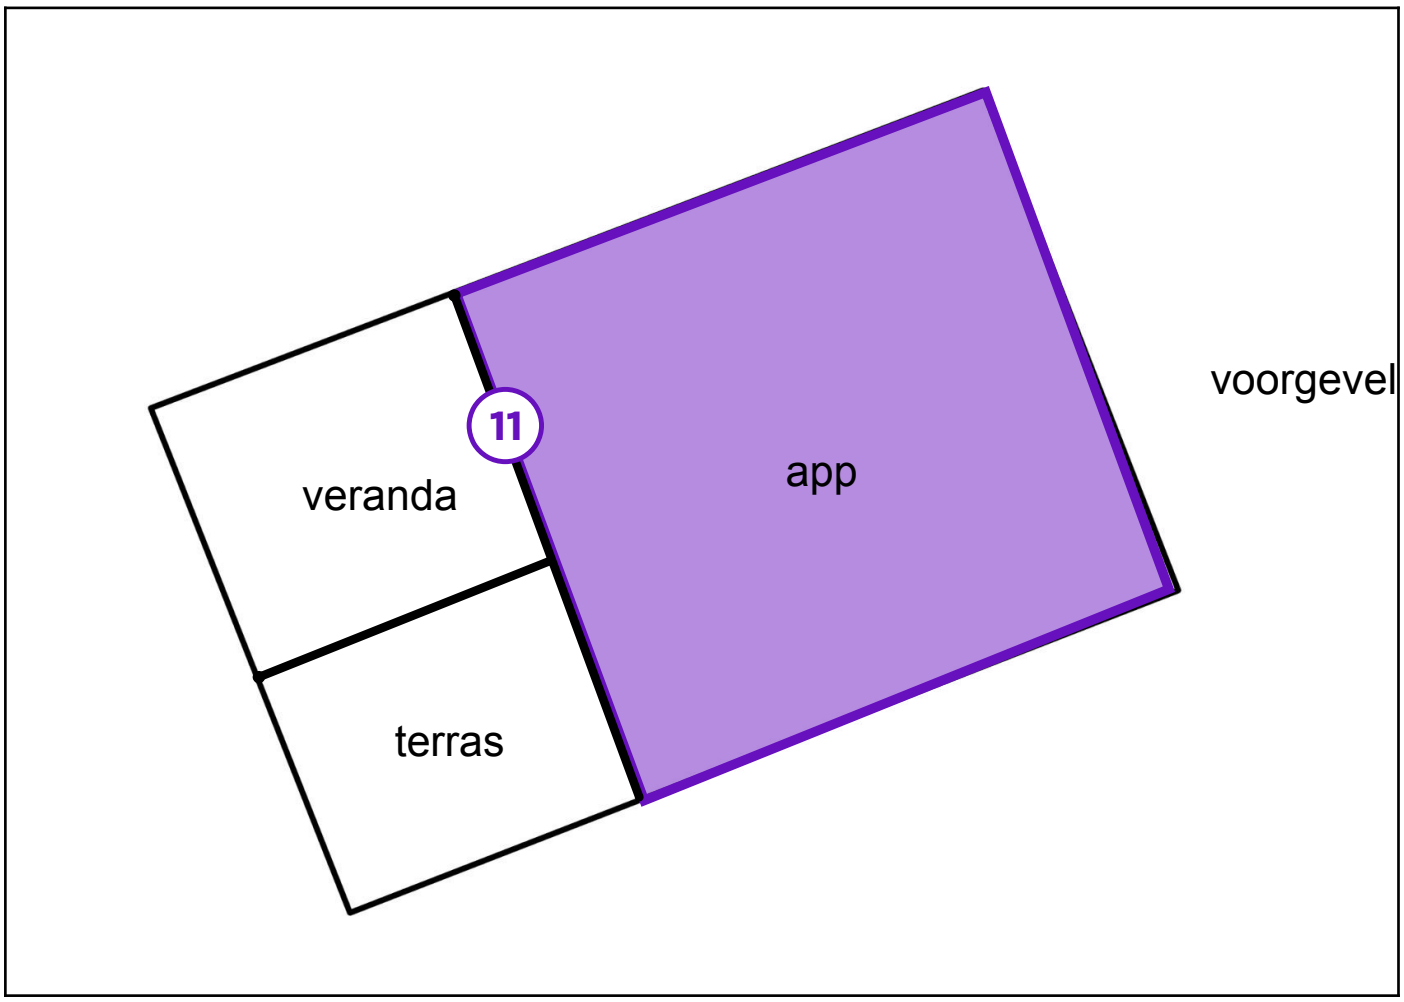
Plan 1.3: Appartement + veranda 6A plan : onderdak

Beschrijving	Type	Actie
11. Onderdak: hoofddak (niet verdacht)	Overige ruimte of materiaal	-

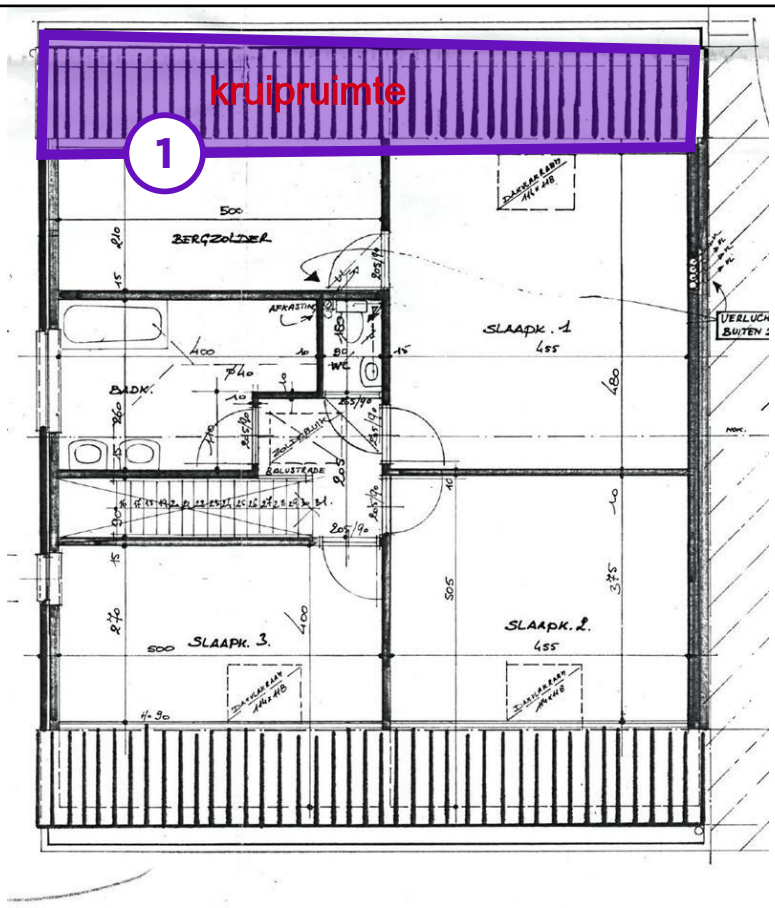
Plan 1.4: V+2 : div

afdichting alle ramen = niet verdacht

Beschrijving	Type	Actie
1. Kruipruimte	Beperking	-
9. Afdichting - ramen / deuren - appartement/veranda	Overige ruimte of materiaal	-

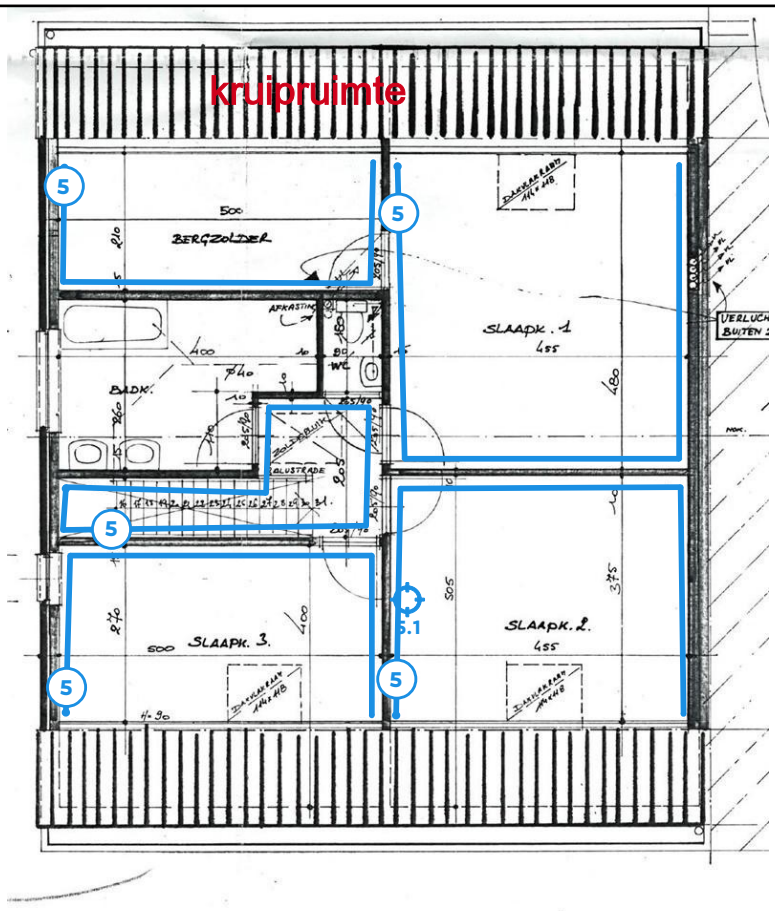
Plan 1.5: V+2 : muren

Beschrijving	Type	Actie
5. Muurpleister	Geen asbest	-
5.1 Code: Muren	Mengmonster	-

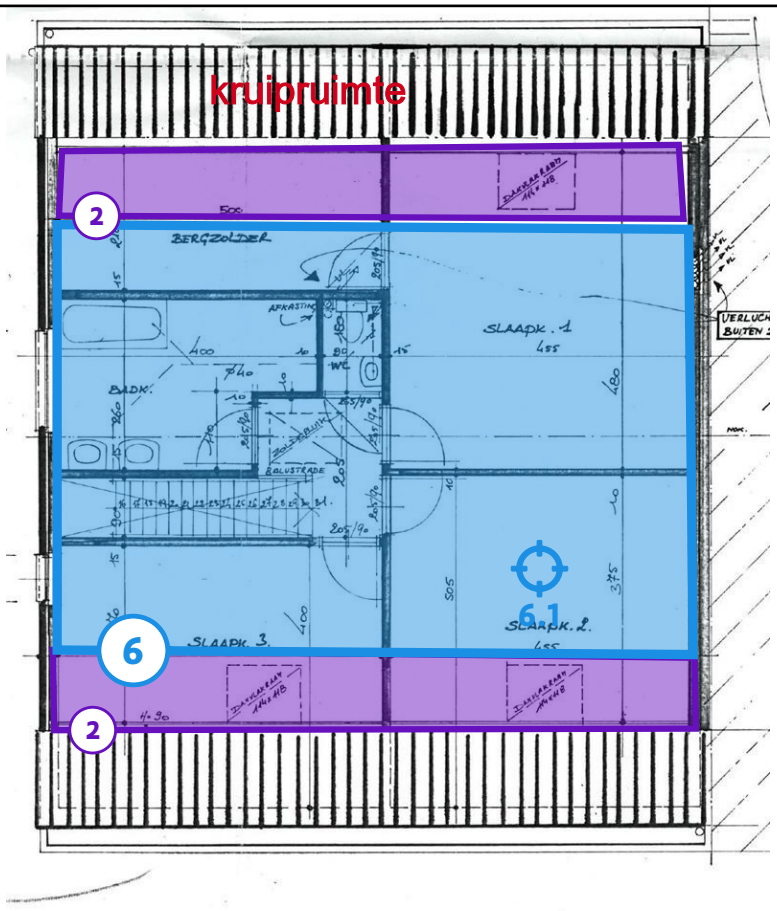
Plan 1.6: V+2 : plafonds

Beschrijving	Type	Actie
2. Valse plafonds	Advies	-
6. Plafondpleister	Geen asbest	-
6.1 Code: Plafonds	Mengmonster	-

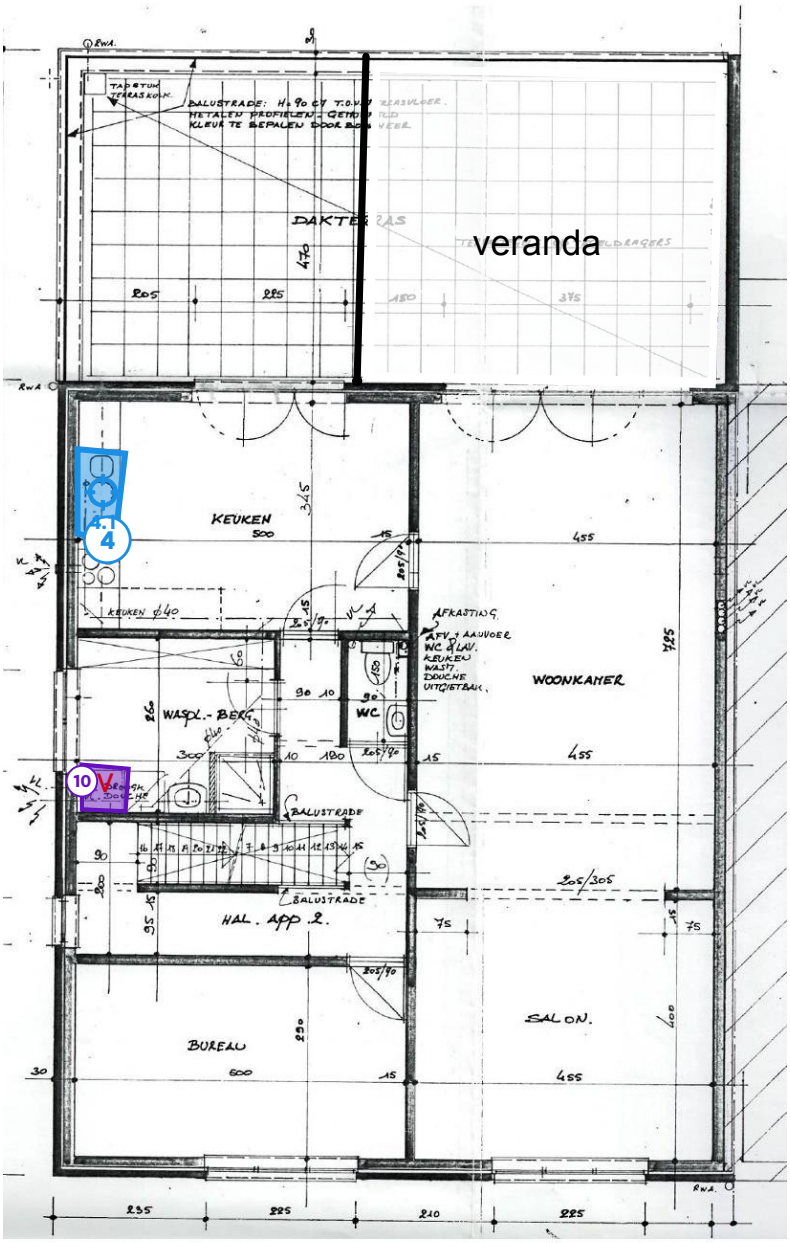
Plan 1.7: V+1 : div

afdichting alle ramen/deuren = niet verdacht

Beschrijving	Type	Actie
4. Ontdreuningsplaat spoelbak (monstername)	Geen asbest	-
4.1 Code: ontdreuningsplaat	Puntmonster	-

9. Afdichting - ramen / deuren - appartement/veranda	Overige ruimte of materiaal	-
10. CV Ketel : vaillant	Overige ruimte of materiaal	-

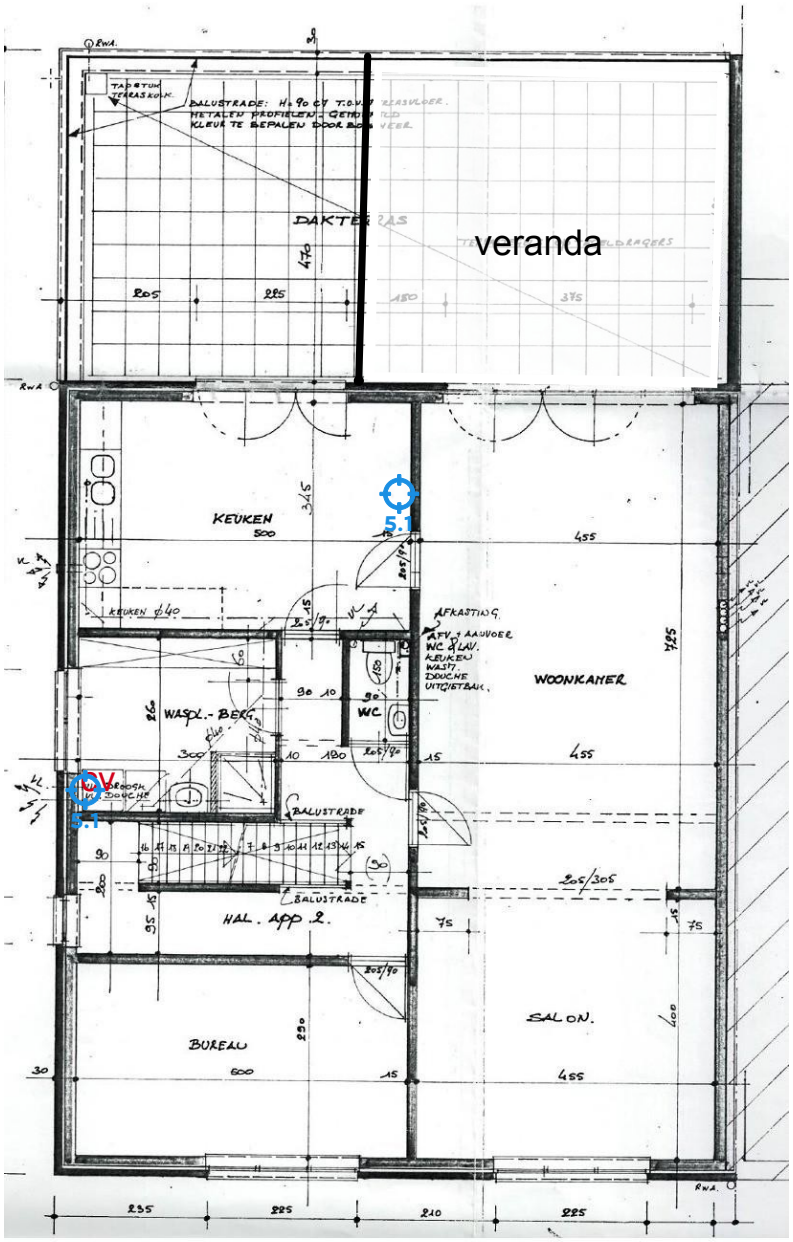
Plan 1.8: V+1 : muren

muren bepleisterd excl wc = getegeld,

Beschrijving	Type	Actie
5. Muurpleister	Geen asbest	-
5.1 Code: Muren	Mengmonster	-

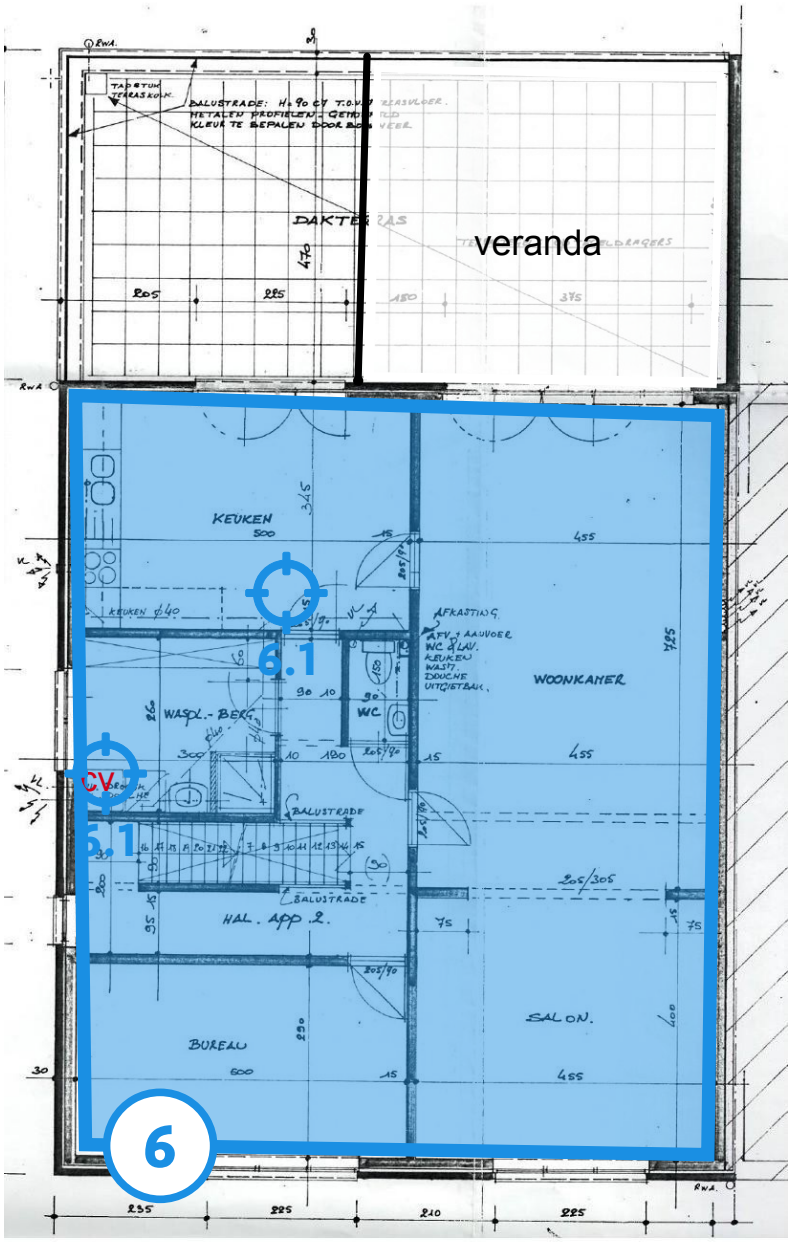
Plan 1.9: V+1 : Plafonds

Beschrijving	Type	Actie
6. Plafondpleister	Geen asbest	-
6.1 Code: Plafonds	Mengmonster	-

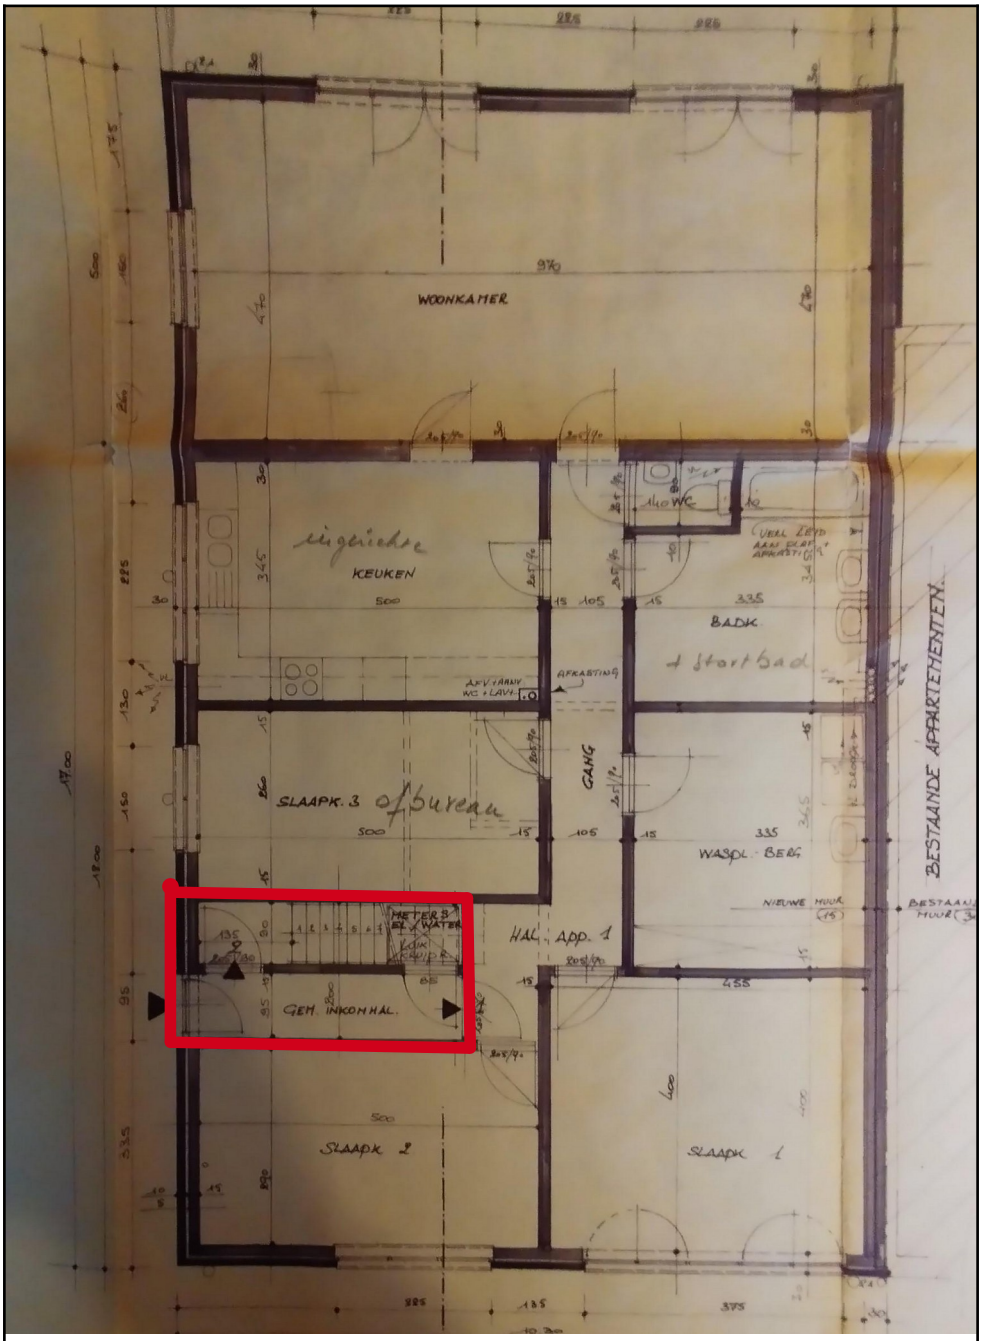
Plan 1.10: GLV : div

afdichting deur = niet verdacht

9. Afdichting - ramen / deuren - appartement/veranda	Overige ruimte of materiaal	-

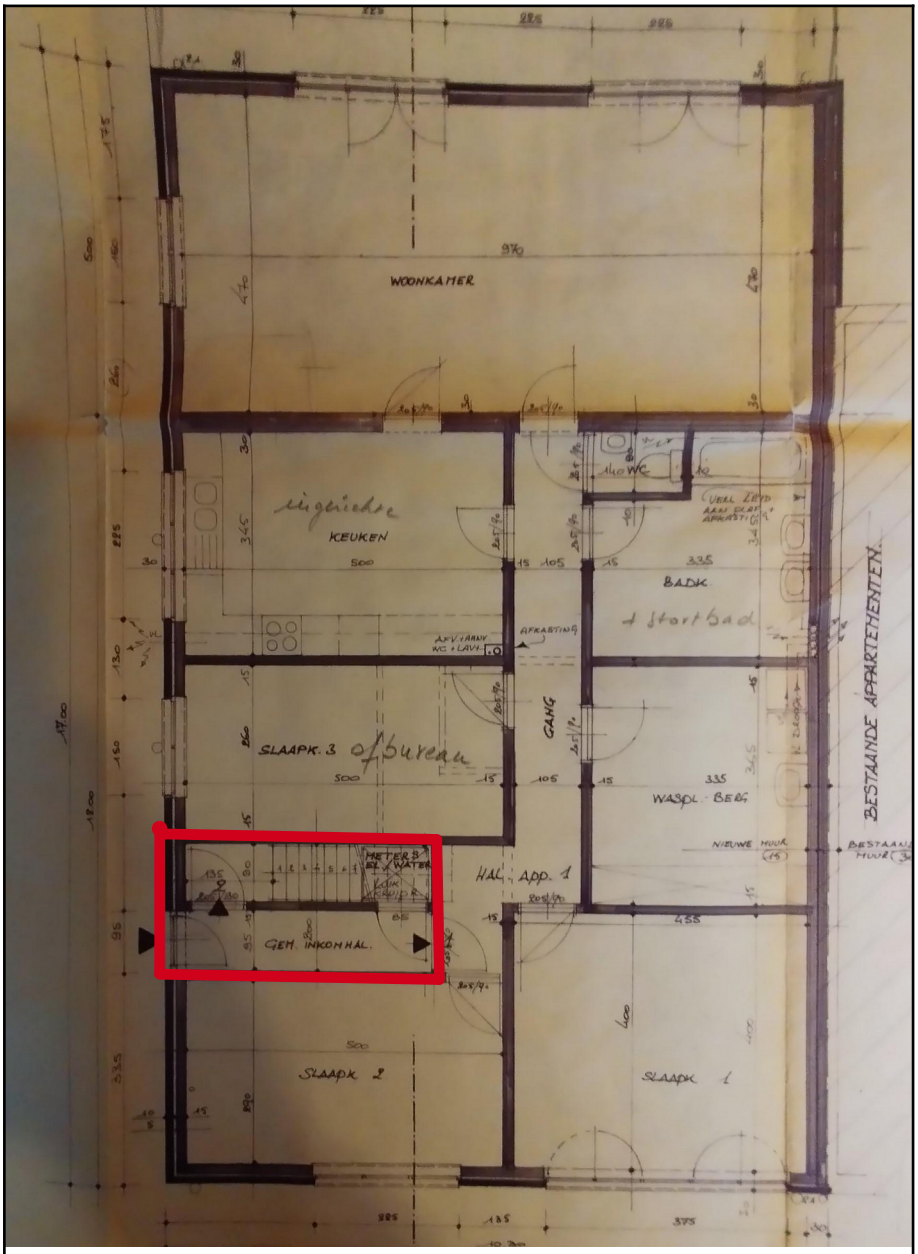
Plan 1.11: GLV : muren

5. Muurpleister	Geen asbest	-

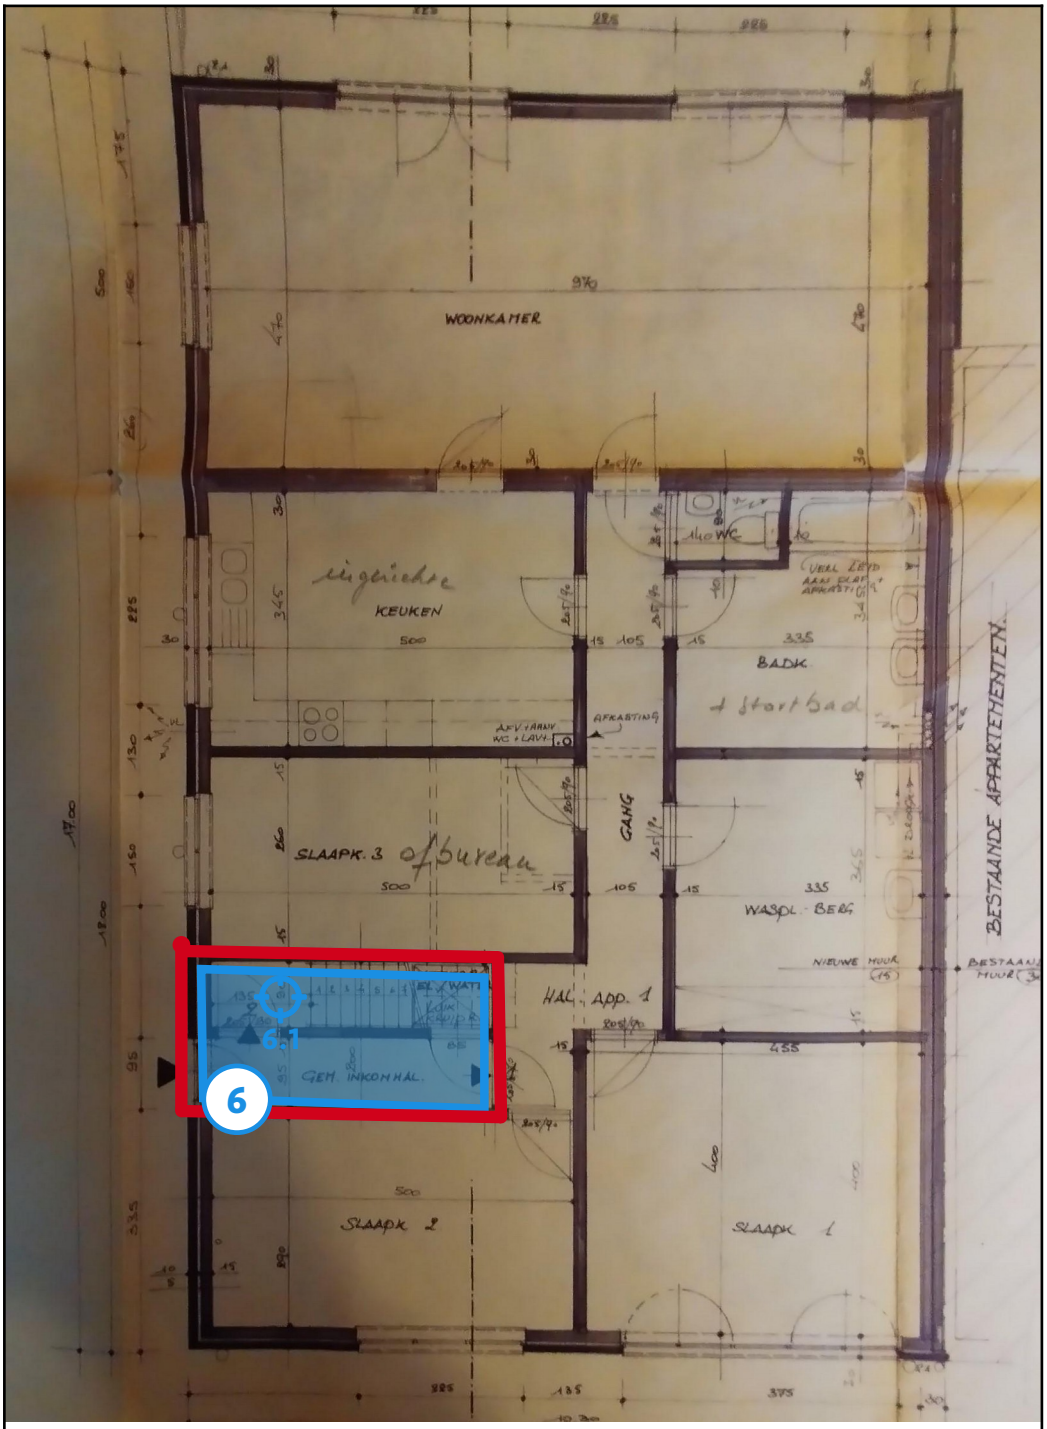
Plan 1.12: GLV : plafond

6. Plafondpleister	Geen asbest	-
6.1 Code: Plafonds	Mengmonster	-

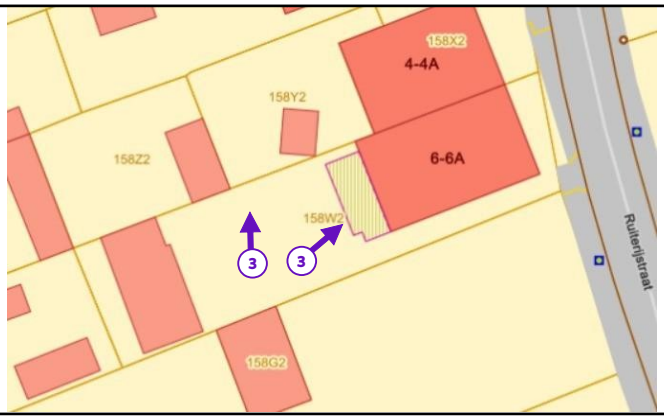
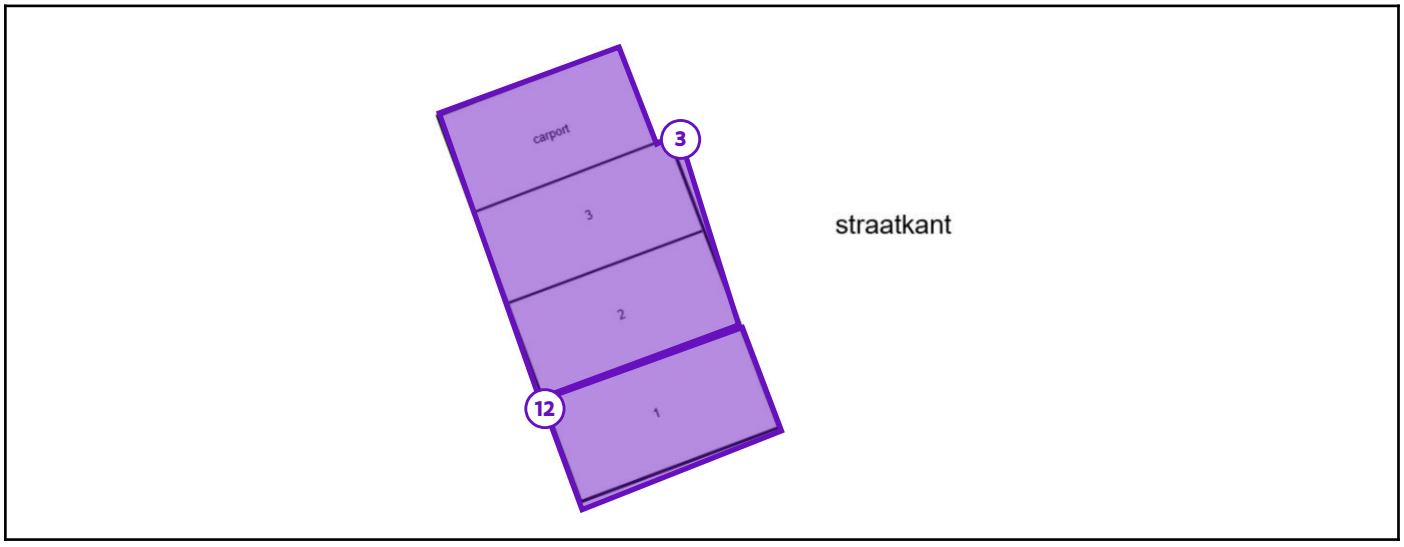
Er bevinden zich constucties op het perceel die niet tot het inspectiegebied van het appartement toebehoren

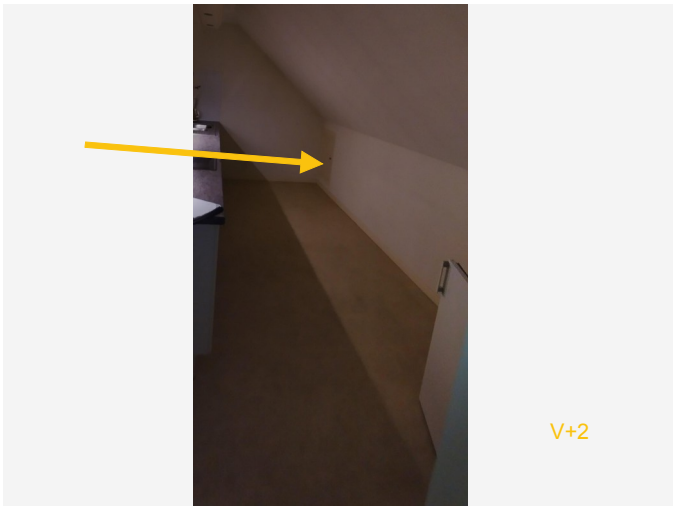
Fiche 1: Kruipruimte

Permanente beperking

Reden: de inspectieruimte is lager dan 1,5 m

Uitleg van de asbestdeskundige: In het inspectieprotocol behoort een ruimte lager dan 1,5 m niet tot het onderzoek.

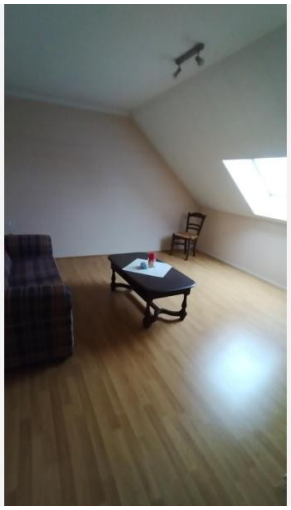
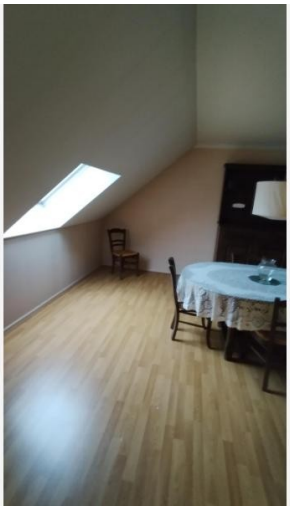
Fiche 2: Valse plafonds

Enkele plafonds zijn afgewerkt met valse plafonds in plaatmateriaal. Het is niet duidelijk of er pleisterwerk of ander verdacht asbestmateriaal aanwezig is achter / op deze valse plafonds, het is aangewezen om bijkomend onderzoek uit te voeren bij werken. De plafonds bestaan uit gipskarton. Zonder destructieve handeling is het niet mogelijk om na te gaan of er asbesthoudende materialen aanwezig zijn achter de plafond afwerking. Als bij sloop of renovatie blijkt dat er achter deze plafonds nog pleisterwerk of asbest verdachte toepassingen aanwezig zijn, moet dit bemonsterd worden.

Basis voor advies	De asbestdeskundige beoordeelt het materiaal als niet-asbestverdacht.

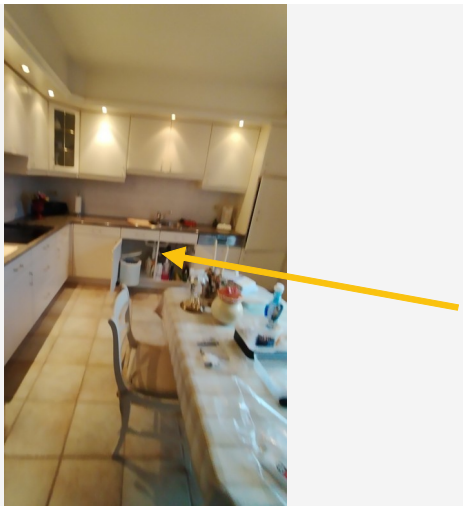
Fiche 4: Ontdreuningsplaat spoelbak (monstername)

Geen asbest

#	Type	Referentie	Resultaat
4.1	Puntmonster	ontdreuningsplaat	Geen asbest

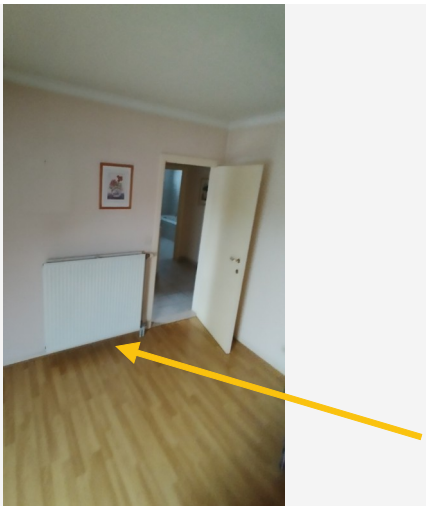
Fiche 5: Muurpleister

Geen asbest

#	Type	Referentie	Resultaat
5.1	Mengmonster	Muren	Geen asbest

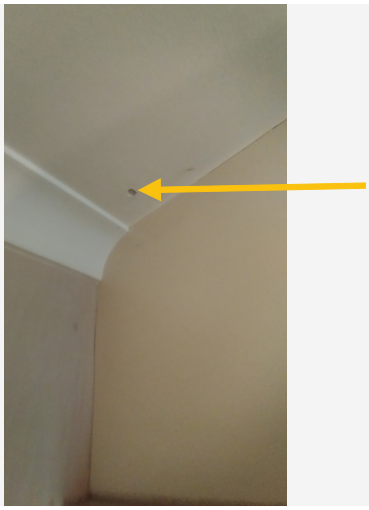
Fiche 6: Plafondpleister

Geen asbest

#	Type	Referentie	Resultaat
6.1	Mengmonster	Plafonds	Geen asbest

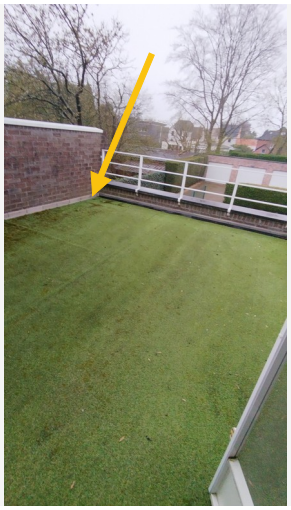
Fiche 7: Roofing - dakterras (met staalname)

Geen asbest

#	Type	Referentie	Resultaat
7.1	Puntmonster	Roofing	Geen asbest
